Gebäude Wagnergasse 2 - 6 in Landshut

**- Statisch-konstruktive Beurteilung zur Sanierungsfähigkeit
- Ergänzende Stellungnahme Gebäude Wagnergasse 2**

**4. Januar 2018
952DE02GK**

Objekt: Wagnergasse 2 - 6
84034 Landshut

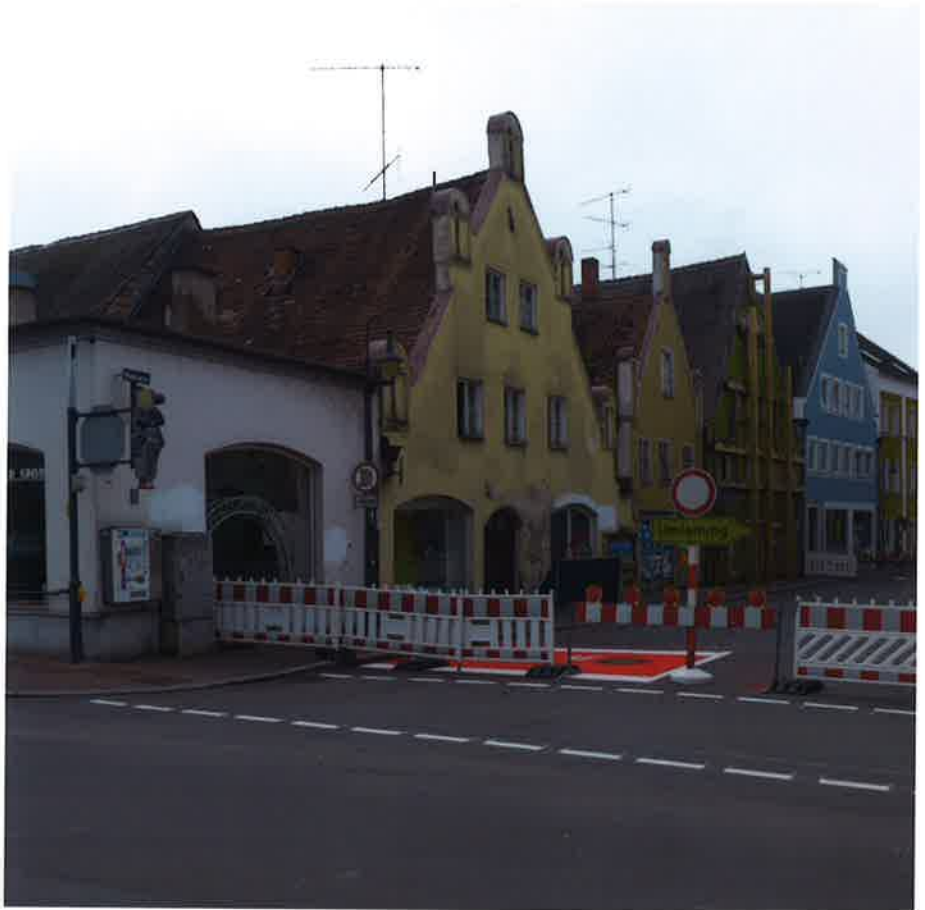
Bild 1: 952_0325a

Wagnergasse 2 - 6: Ansicht von Nordost vor Abbruch von Wagnergasse 2 und 4

Das Gebäude Wagnergasse 2 grenzt mit einer Kommunwand an das nach dem 2. Weltkrieg in reduzierter Höhe erneuerte Eckgebäude zum Bismarckplatz und mit einer überdeckten Reihe an das zweigeschossige Gebäude Wagnergasse 4. Die Fassade von Wagnergasse 2 besitzt noch die bauzeitlichen Giebelzinnen aus dem 16. Jahrhundert.

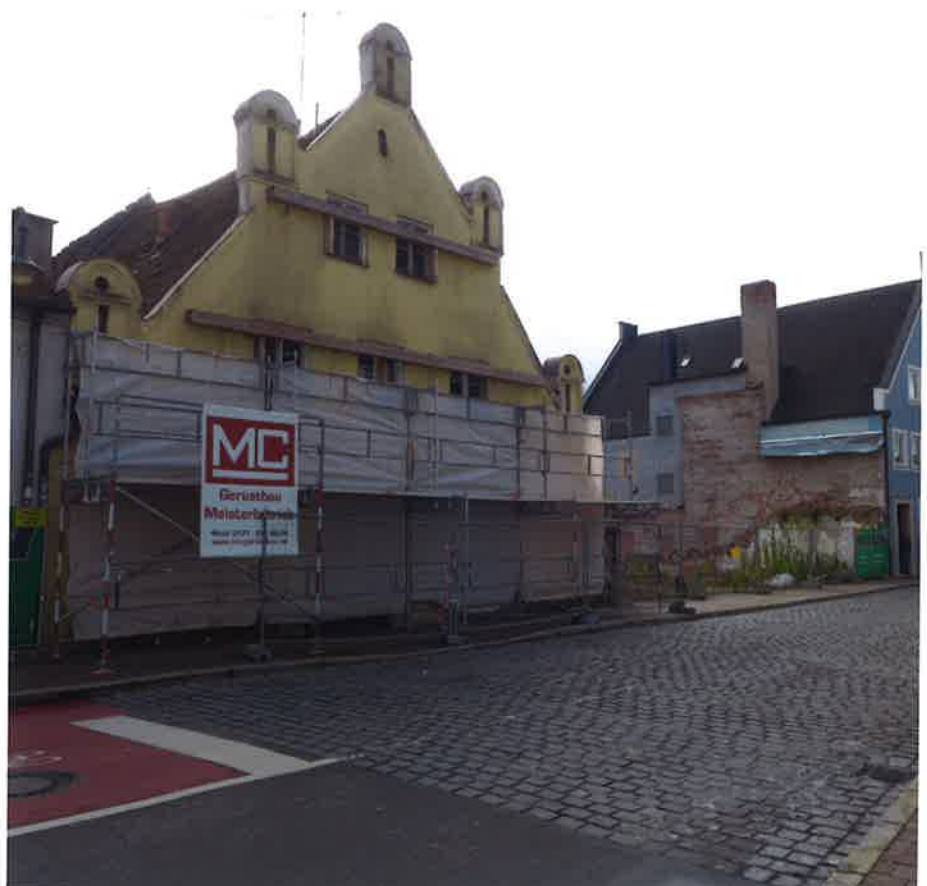
Bild 2: 952_0402a

Wagnergasse 2: Ansicht von Norden

Vor Abbruch der Nachbargebäude Wagnergasse 4 und 6 wurde die Giebelwand von Wagnergasse 2 durch rückgeankerte Gurturen gesichert. Vor dem Gebäude wurde ein Schutzgerüst mit Fußgängerschutz tunnel aufgestellt.

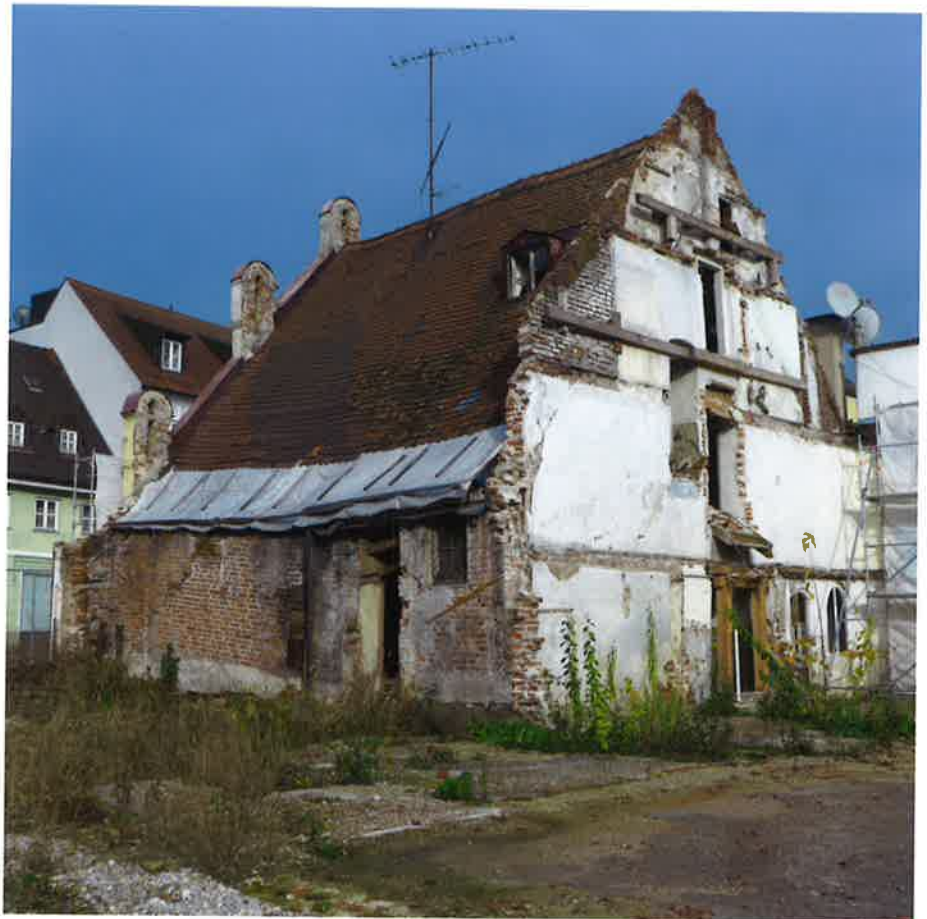
Bild 3: 952_0397a

Wagnergasse 2: Ansicht von Süden

Beim Abbruch der überdeckten Reihe zu Wagnergasse 4 wurde die südwestliche Traufe provisorisch mit Folie abgedichtet. Die Giebelwand zum abgebrochenen Rückgebäude überragt das Satteldach des Hauptgebäudes um etwa einen Meter.

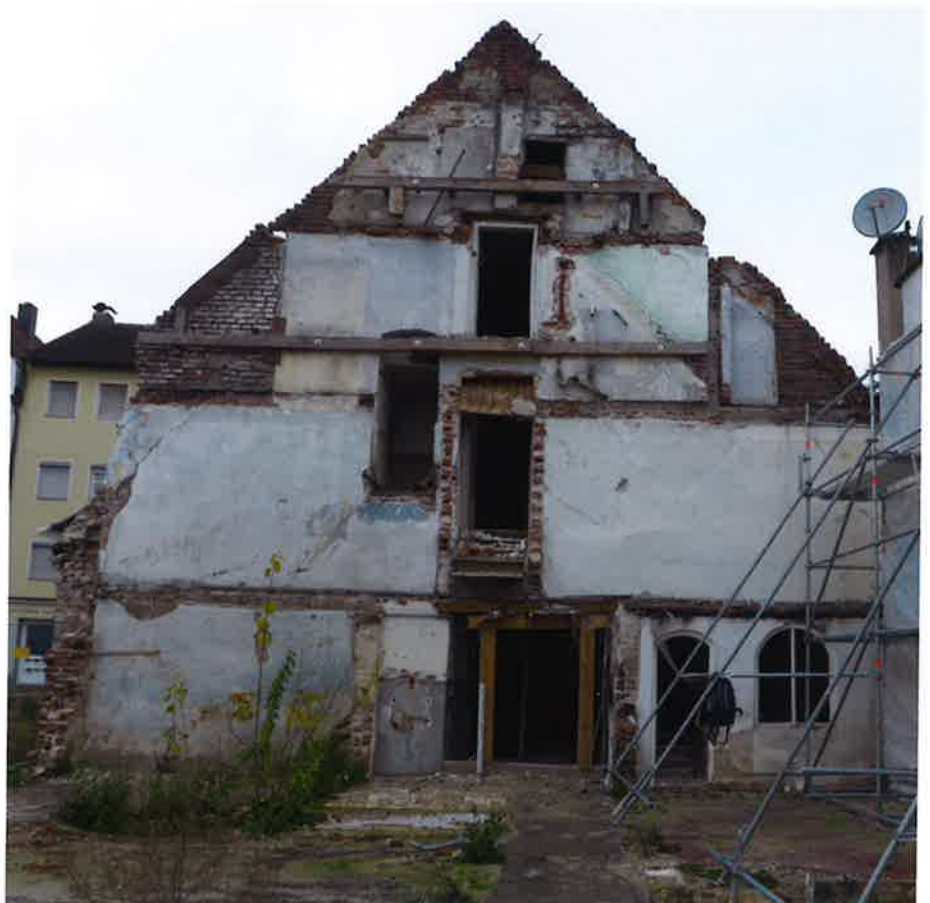
Bild 4: 952_0338a

Wagnergasse 2: Ansicht von Südosten

Mit dem Abbruch des Hinterhauses wurde der Treppenaufgang in die oberen Dachgeschosse entfernt. Die Wand wurde mit rückgeankerten Gurtungen gesichert.

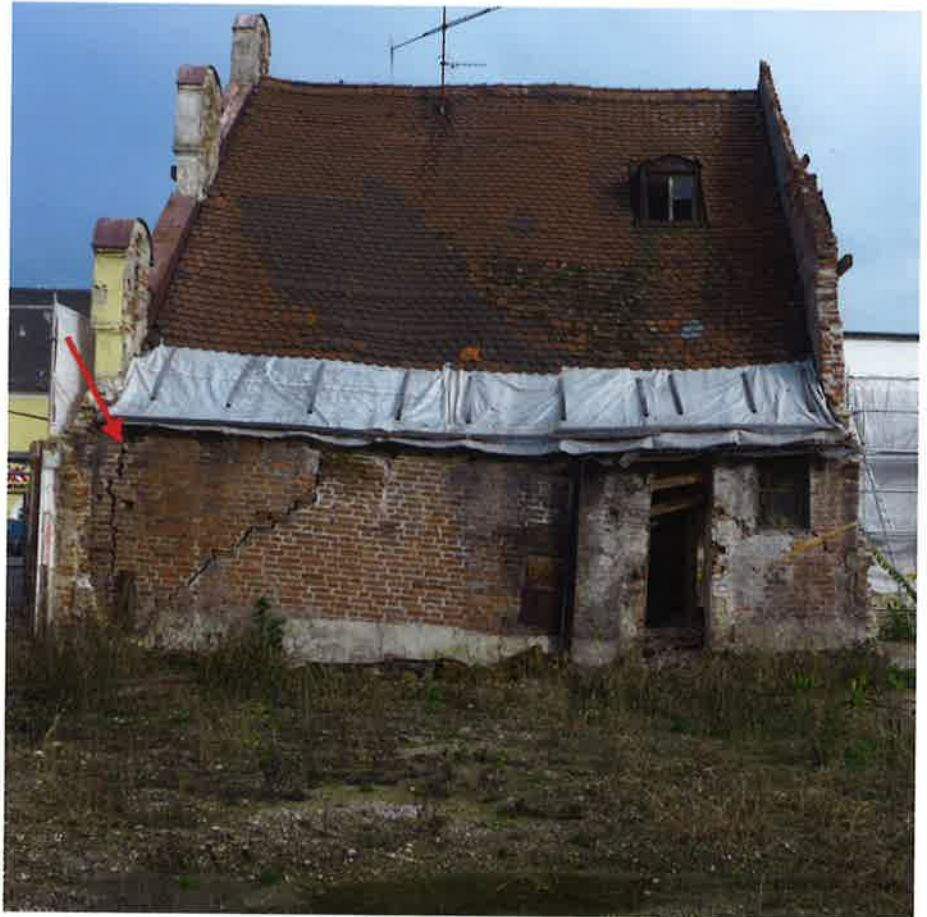
Bild 3: 952_0398a

Durch ungleichförmige Setzungen haben sich in den Wänden erhebliche Risse gebildet. An vielen Stellen sind die Wandquerschnitte durchtrennt oder der Mauerwerksverband zerrüttet. Auffälligerweise konzentrieren sich die Setzungen in der Mitte des Gebäudes. Die Kellerdecke weist ein deutliches Gefälle zur Gebäudemitte auf. Die südwestliche Aussenwand ist im Kellergeschoss und Erdgeschoss durch nachträgliche Öffnungen stark geschwächt. Hier zeigt sich in der Türöffnung im Erdgeschoss ein Höhenversatz von etwa zwei Dezimetern. Wiederholte Ausbesserungen des Mauerwerks mit Zementmörtel belegen anhaltende Setzungsbewegungen auch in jüngerer Zeit. Nach dem Abbruch angebrachte Rissmonitore über den Rissen aus mit Markierungen versehenen Lattenstücken belegen weitere Rissvergrößerungen von mehreren Millimetern in den letzten Monaten. Das Rissebild, der Verlauf der Lagerfugen im Mauerwerk sowie die Verformungen an den Decken und Ausbauten lassen maximale Vertikalverformungen von ca. 50 cm in der Gebäudemitte erkennen.

Unter den straßenseitigen Fassaden und der Giebelwand zum ehemaligen hofseitigen Anbau sind deutlich geringere Setzungen eingetreten. Durch die Setzungsmulde im Gebäudekern hat sich die straßenseitige Giebelwand vollständig von den Längswänden abgelöst und steht weitgehend frei.

Wagnergasse 2: südwestliche Traufwand

Der Fugen- und Rissverlauf an der südwestlichen Traufwand lässt Setzungen von mehreren Dezimetern in der Gebäudemitte erkennen. Die straßenseitige Giebelwand hat sich von der Traufwand vollständig abgelöst (siehe Pfeil). Im modernen Türdurchgang zeigt sich ein deutlicher Höhenversatz.

Sämtliche tragenden Wände (Aussenwände, Flurwände) müssen bis auf die dicht gelagerten Kiese nachgegründet werden. Aufgrund der erforderlichen Gründungstiefe kommen ausschließlich Verfahren des Spezialtiefbaus in Frage (Mikropfähle mit Streichbalken, Hochdruckinjektionen). Vor der Festlegung des Verfahrens wäre eine weitere Klärung der vorhandenen Fundamentierungen erforderlich.

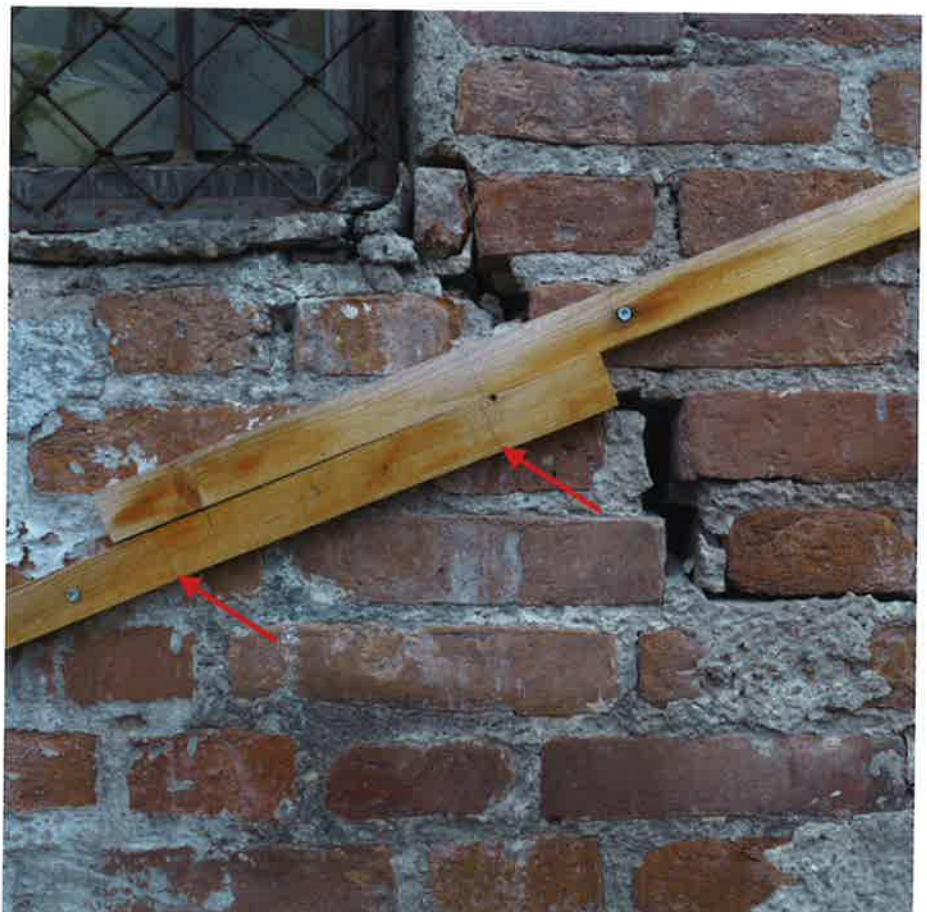
Bild 4: 952_0333a

Wagnergasse 2: südwestliche Traufwand

Mit der Sicherung wurden Rissmonitore aus aufgeschraubten Latten angebracht. Bleistiftmarkierungen signalisieren eine Rissvergrößerung unter dem Fenster neben der rückwärtigen Giebelwand von mehreren Millimetern seit deren Anbringung (siehe Pfeile).

Die eingebauten Notsicherungen sind nicht in der Lage, die anhaltenden Setzungsbewegungen aufzuhalten. Mit weiteren Bauwerksbewegungen ist zu rechnen. Eine regelmäßige Kontrolle des Bauwerks wird daher dringend empfohlen. Erforderlichenfalls sind weitere Notsicherungen einzubauen.

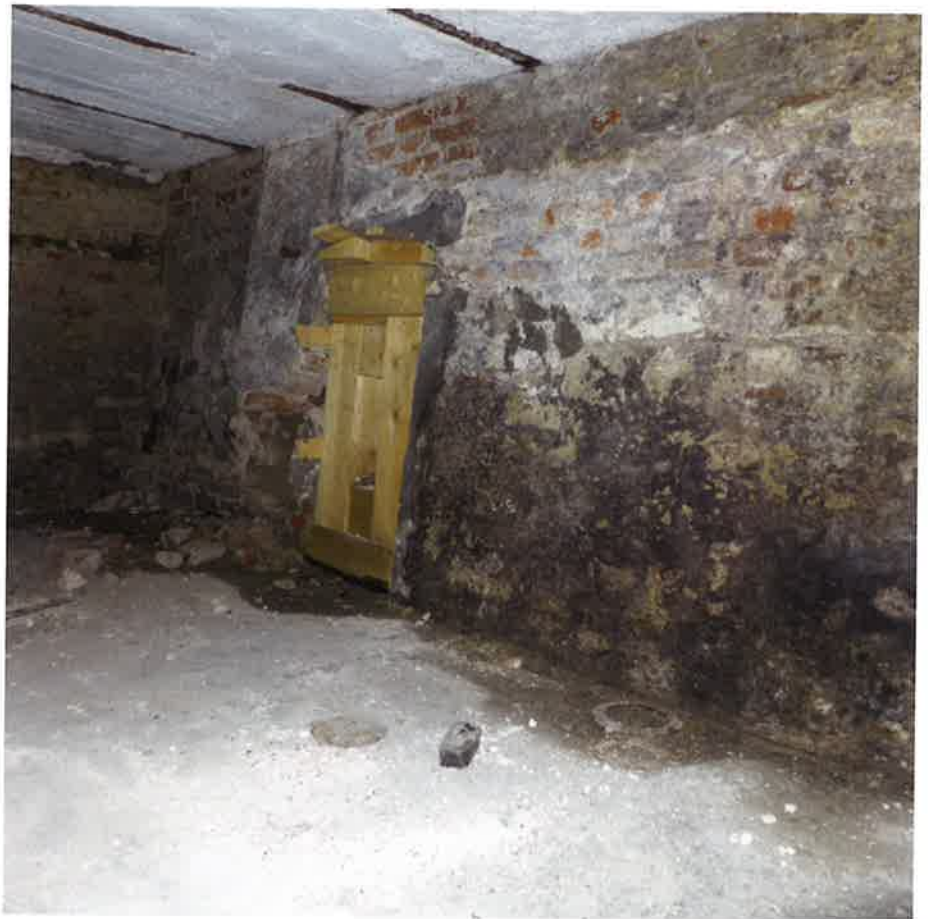
Bild 5: 952_0340a

Wagnergasse 2: südwestliche Kellerwand

Die südwestliche Kellerwand ist durch eine nachträglich angelegte Öffnung wesentlich geschwächt. Vor dem Verfüllen des angrenzenden Kellers im abgebrochenen Nachbargebäude wurde die Öffnung mit Balken ausgefüllt.

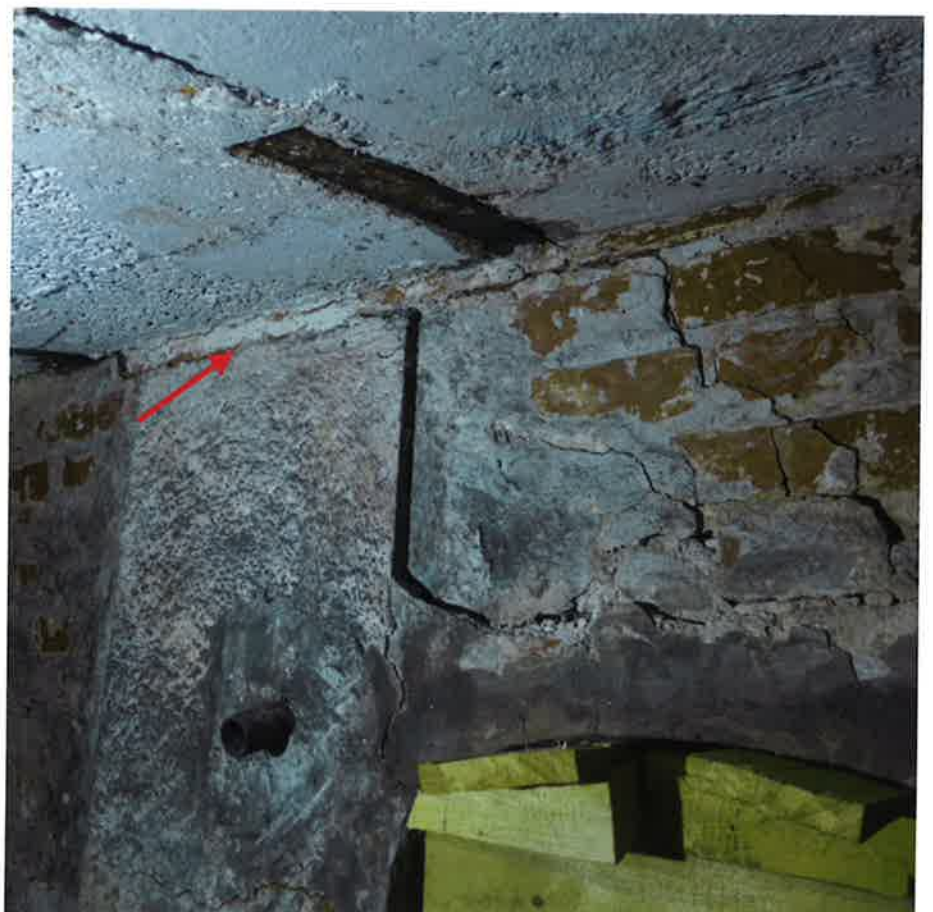
Bild 6: 952_0342a

Unter der Kellerdecke ist eine horizontale klaffende Fuge vorhanden. Das Mauerwerk der nordwestlichen Kellerwand ist neben dem nachträglichen - Durchbruch ausgebrochen. Durch fehlende Auflast infolge der Fundamentsetzungen hält das Kellermauerwerk dem Erddruck nicht mehr stand.

Wagnergasse 2: südwestliche Kellerwand

Am Sturz der Öffnung sind neuere Bewegungen ablesbar. Unter der Kellerdecke ist eine horizontale klaffende Fuge vorhanden (siehe Pfeil).

Die Kellerdecke muss erneuert werden. Es wäre zu überlegen, ob der erst nachträglich eingefügte Kellerraum aufgegeben und verfüllt werden kann. Hierdurch wären wesentliche Erleichterungen bei der Nachgründung möglich.

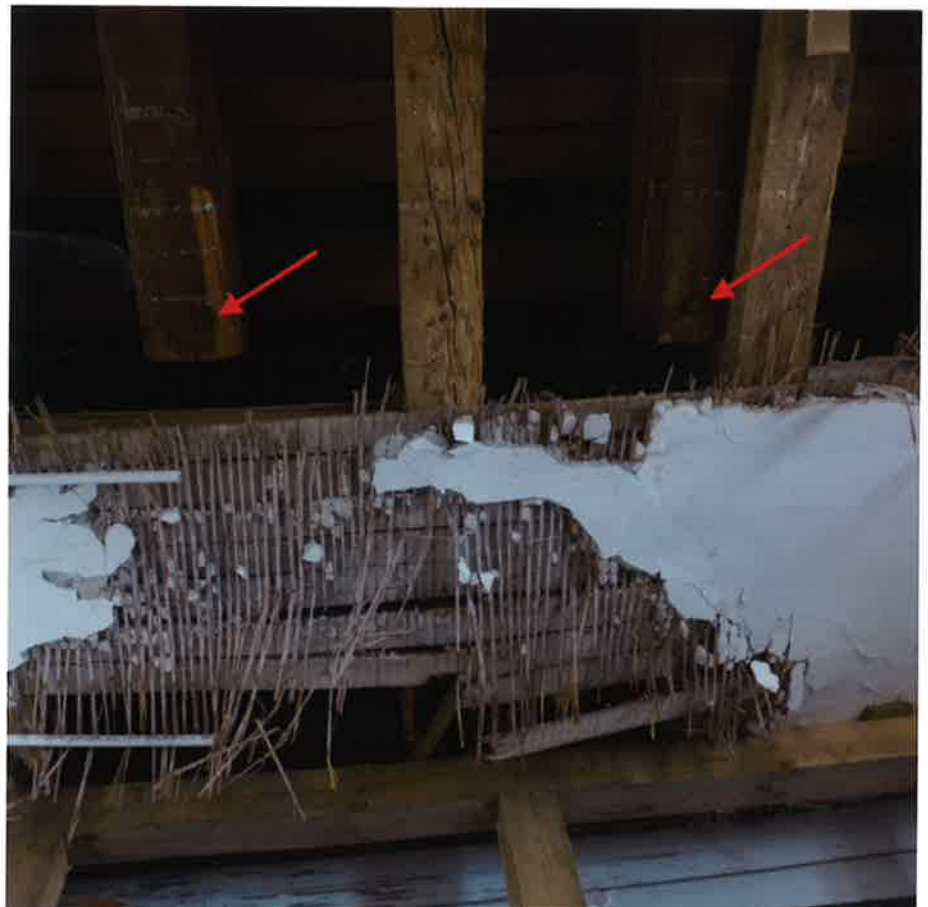
Bild 8: 952_0356a

Wagnergasse 2: EG-Raum Südwest

Nach örtlicher Entfernung der Deckenverkleidungen ist die ursprüngliche Konstruktion mit profilierten Zerrbalken erkennbar: Diese wurden bei früheren Reparaturen gekürzt und mit Verbolzungen an einen Überzug hinter der Abseitenmauer angeschlossen (siehe Pfeile). Der Überzug ruht auf zusätzlich eingezogenen Deckenbalken und einzelnen Stahlträgern.

Die ursprünglichen Dach- und Deckenkonstruktionen sollten wiederhergestellt werden. Alle geschädigten Bauteile sollten repariert werden. Entfernte Bauteile und provisorische Reparaturen sind zu erneuern. Hierbei wäre eine anteilige Rückverformung des Dachwerks und der Decken möglich. Die verwendeten Balkenquerschnitte ermöglichen weitgehend eine querschnittsgleiche Reparatur. Zerstörte Zerrbalkenköpfe können zum Erhalt der Kassettendecken mit Schlitzblechverbindungen verlängert werden.

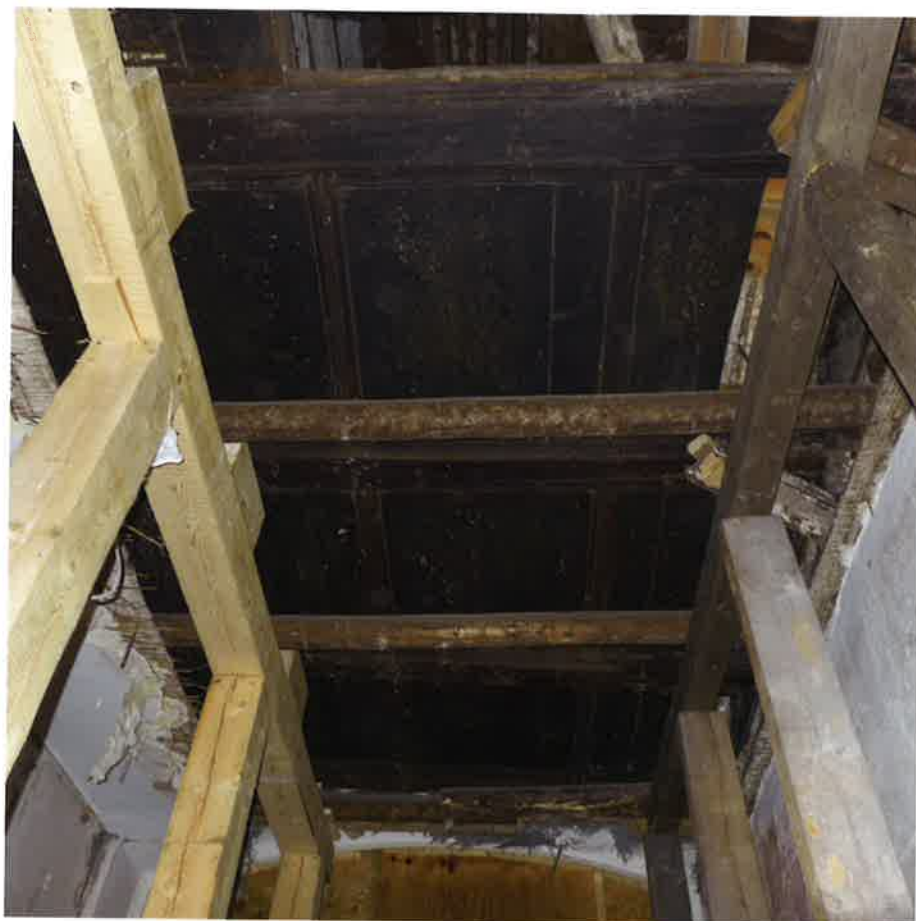
Bild 9: 952_0379a

Wagnergasse 2: EG-Raum Nordost

Bei der Sicherung wurden auch über dem nordöstlichen Raum große Teile der verputzten Deckenuntersicht entfernt. Hier hat sich die Zerrbalkenlage mit bauzeitlicher Kassetendecke weitgehend erhalten.

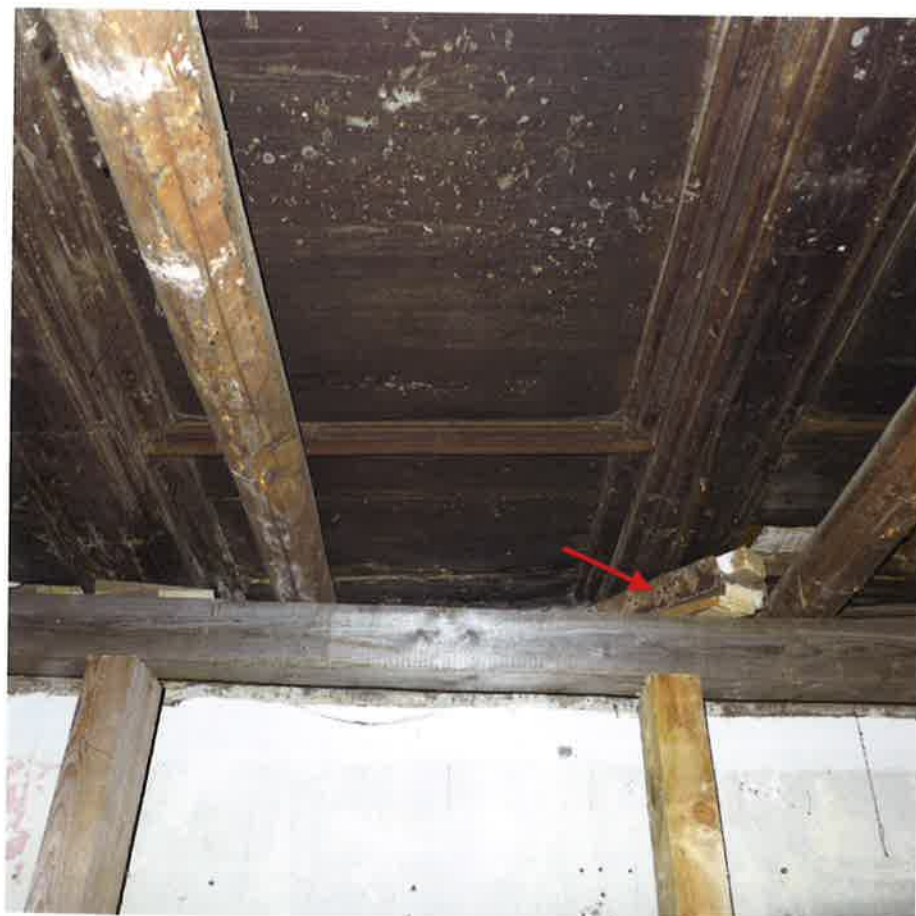
Bild 10: 952_0389a

Wagnergasse 2: EG-Raum Nordost

Die Zerrbalkenköpfe sind am Auflager auf der Traufwand durch Fäulnis geschädigt. Ein Zerrbalken wird durch ein aus der Wand auskragendes Stahlprofil unterstützt (siehe Pfeil). Zur Anbringung der Putzdecke wurde eine Balkenlage aus Rundhölzern einge-zogen.

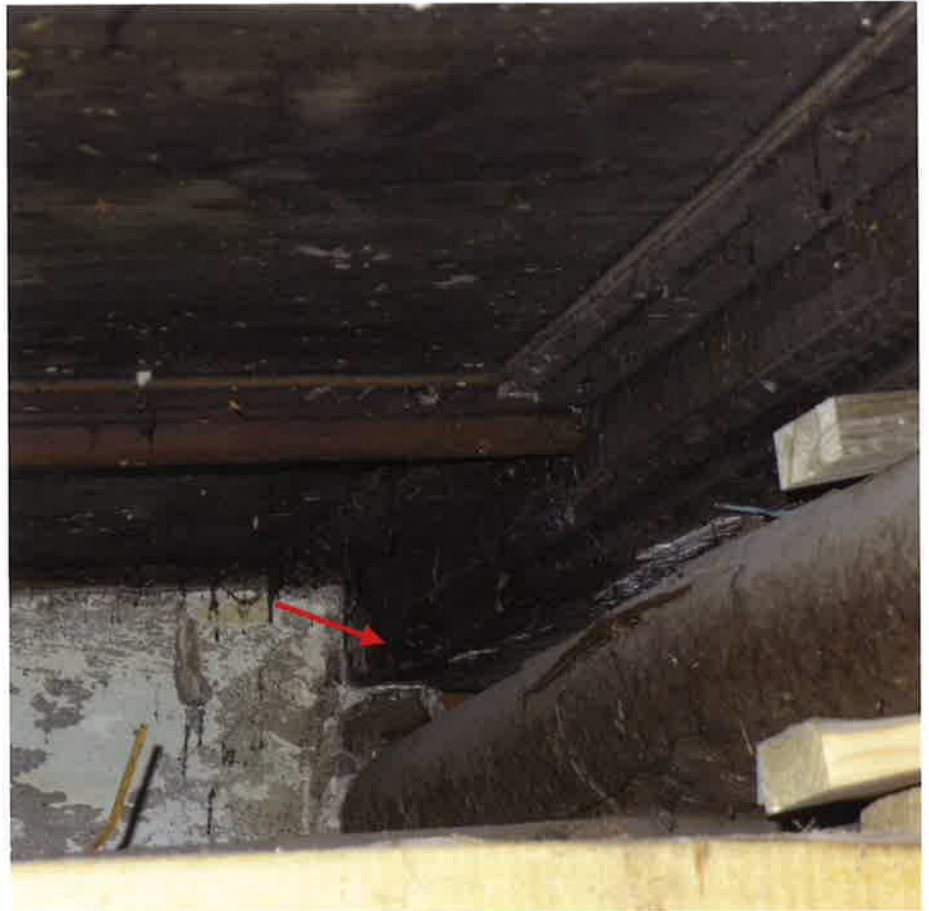
Bild 11: 952_0384a

Wagnergasse 2: EG-Raum Nordost

Für die Kassettendecke sind Holztafeln in die Nuten der profilierten Zerrbalken eingeschoben. Die Fugen zwischen den Holztafeln sind mit Profileleisten abgedeckt. Die Profilierungen der Zerrbalken enden vor den Längswänden jeweils in geschnitzten Kehlungen (siehe Pfeil).

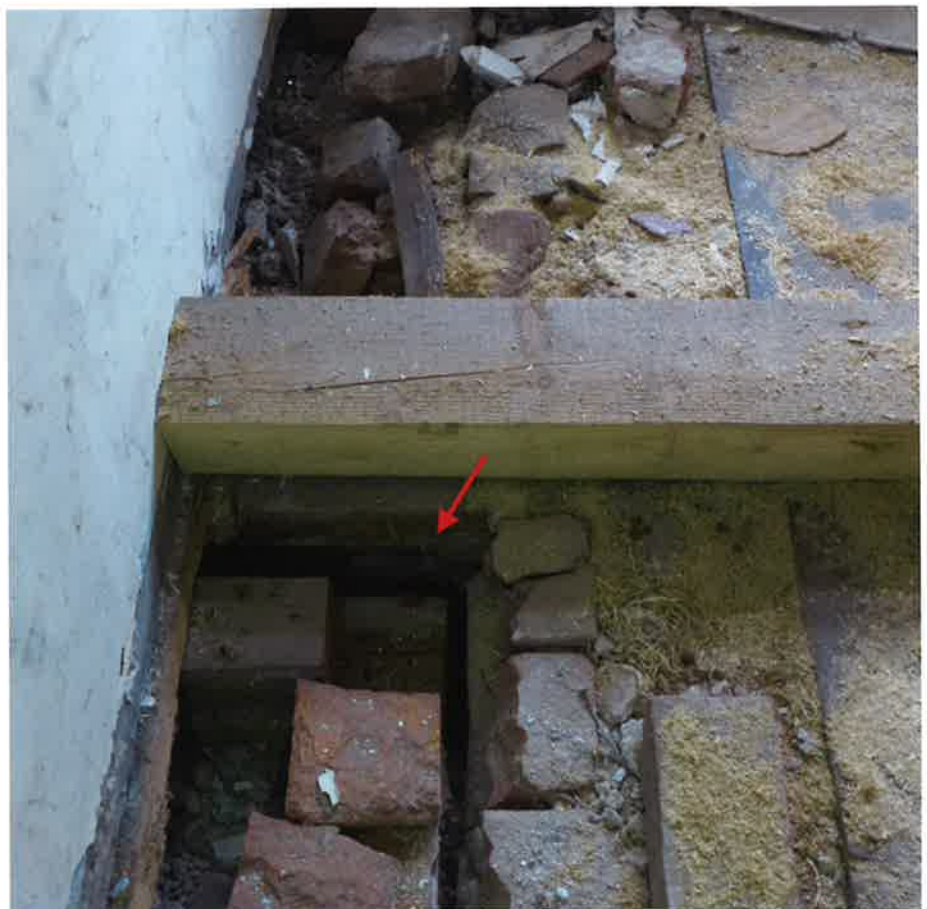
Bild 12: 952_0367a

Wagnergasse 2: DG-Raum Nordost

Die Nut im Zerrbalken endet über der südwestlichen Flurwand (siehe Pfeil). Offensichtlich wurde über dem Mittelflur keine Kassettendecke ausgeführt. Neben dem Zerrbalken liegt einer der nachträglich eingelegten Deckenbalken.

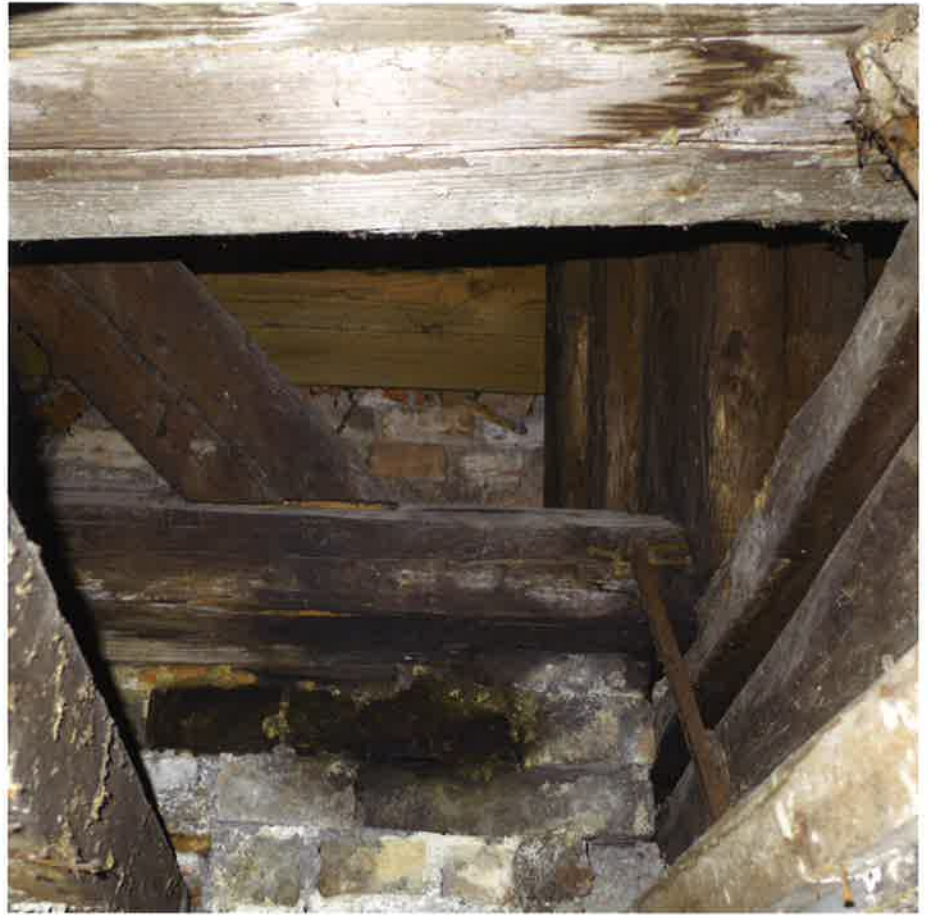
Bild 13: 952_0391a

Wagnergasse 2: Abseite Nordost

Durch eine Deckenöffnung zur nordöstlichen Abseite ist die bauzeitliche Konstruktion des Dachfußpunktes zu erkennen. Der liegende Stuhl ruht auf einer Fünfkantschwelle. Die Schwelle ist untermauert.

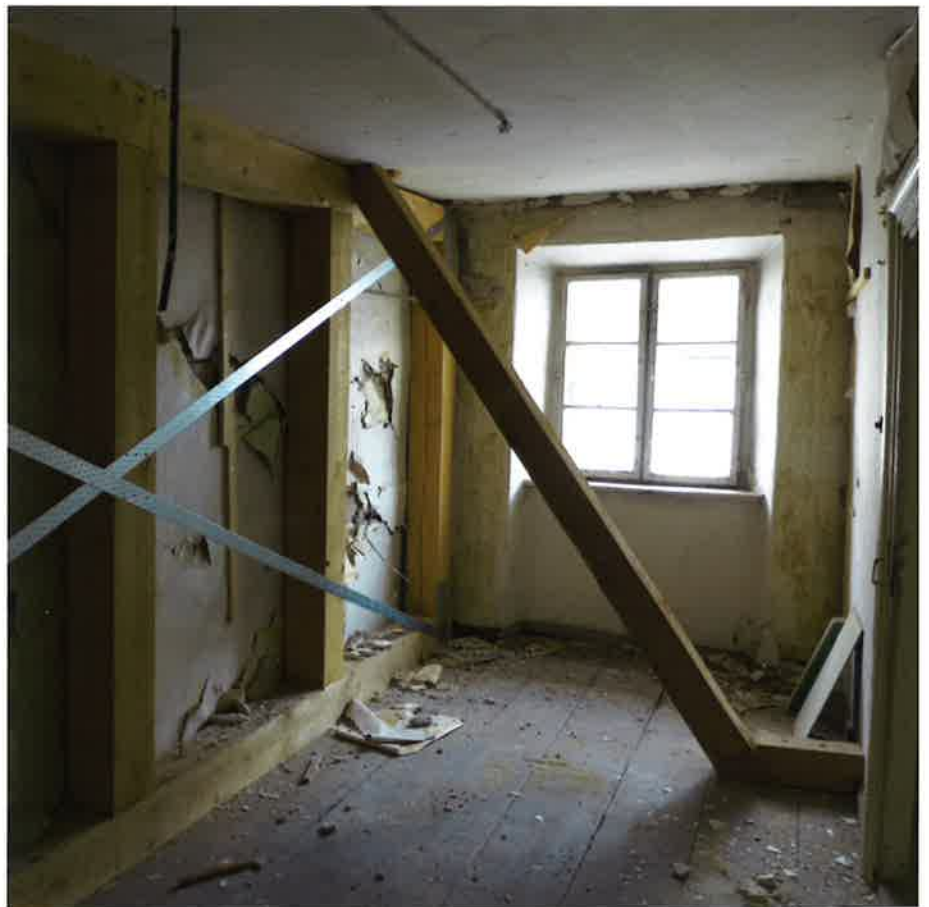
Bild 14: 952_0361a

An den auf der Zerrbalkenlage stehenden Innenwänden im Dachgeschoss sind ebenfalls große Verformungen eingetreten. Insbesondere die südwestliche Abseitenwand ist stark gerissen und hängt zur Gebäudemitte sichtbar durch.

Wagnergasse 2: DG-Raum Südwest

Die Kehlbalckenlage wurde entlang der beiden Abseitenwände unterstützt. Die südwestliche Abseitenwand ist stark gerissen und hängt zur Gebäudemitte sichtbar durch.
