Gutachten

zur Auswirkung eines Bauvorhabens
auf eine Walnuss

Gutachten Nr.: 25-0096-2

Walnuss
auf dem Grundstück
Landshut, Gutenbergweg 16

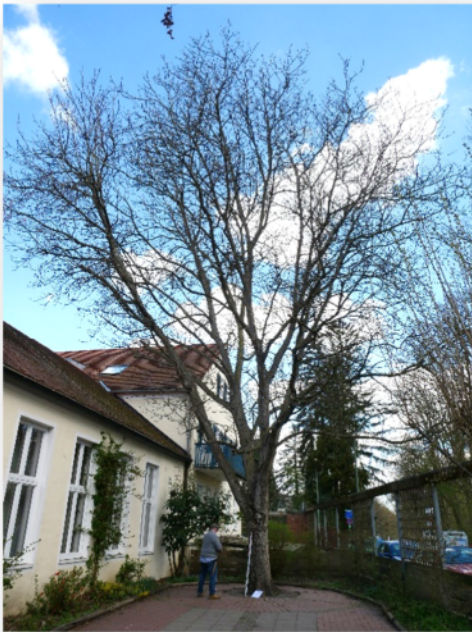
Abb. 2 Ansicht des Baumes

Der gutachtensgegenständliche Baum weist eine art- und altersgerechte Kronenentwicklung auf. Insgesamt ist die Vitalität als gut einzustufen. In der Krone sind mehrere abgestorbene Äste zu erkennen. Diese sollten aus Gründen der Verkehrssicherheit nach Abschluss der Baumaßnahme entfernt werden.

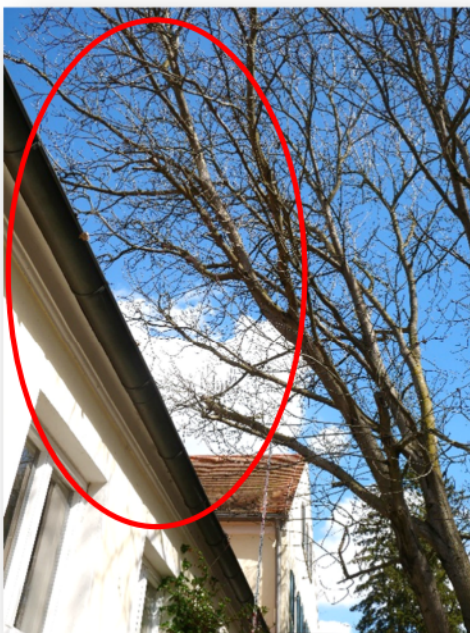
Abb. 3 Seitlich eingekürzte Krone

Über dem Hausdach des Bestandsgebäudes wurde die Krone in der Vergangenheit seitlich eingekürzt.

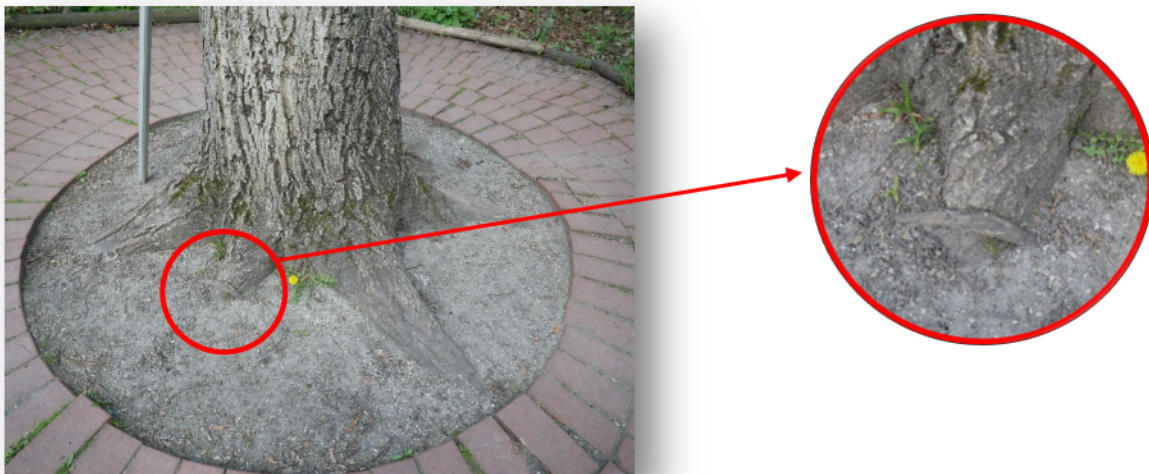
Abb. 4 *Stammfuß mit Würge wurzel*

Auf der Südostseite des Stammfußes hat sich über einen Wurzelanlauf eine Würge wurzel gebildet. Bei Würge wurzeln handelt es sich oftmals um adventiv, d.h. sekundär z.B. als Reaktion auf den (Funktions-) Verlust ursprünglicher Wurzeln, gebildete Wurzeln, die ringförmig um den Stammfuß wachsen und so den darunterliegenden Wurzelhals einschnüren können. An dem betroffenen Wurzelanlauf kann es dabei zu Wachstumsdefiziten oder Borkenschäden kommen, die wiederum von holzersetzenden Pilzen als Eintrittspforte genutzt werden. Da es sich im vorliegenden Fall noch um eine schwache Würge wurzel handelt, wird empfohlen, diese zu durchtrennen, um Schäden am Wurzelanlauf zu verhindern.

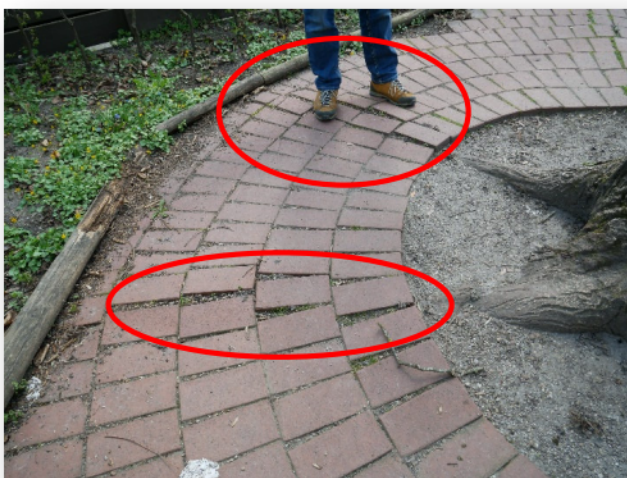
Abb. 5 *Angehobenes Pflaster im Wurzelbereich*

Der Stammfuß weist keine Vorschäden auf. Klopfproben mit Hilfe eines Schonhammers ergaben keinen Hohlklang. Es sind auch keine Pilzfruchtkörper vorhanden. Die Wurzelanläufe sind sternförmig in alle Richtungen kräftig entwickelt. In Teilbereichen ist durch das kräftige Wachstum das Pflaster angehoben.

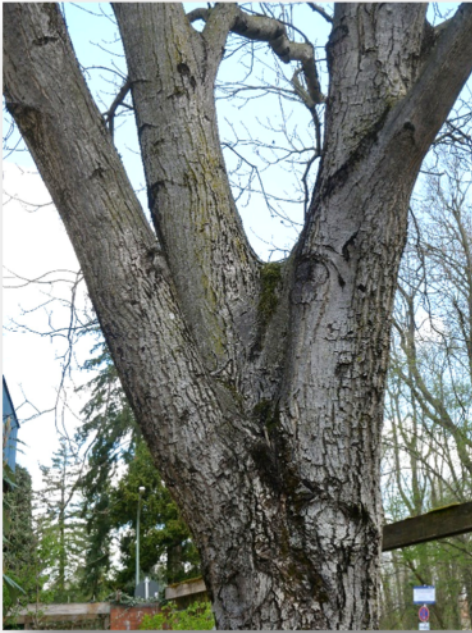
Abb. 6 **Stammkopf mit drei Stämmlingen**

Am Stamm und in der Krone weist der Nussbaum keine Beschädigungen auf. Am Stammkopf in 2,5 m Höhe gabelt sich der Stamm U- und U/V-förmig in drei Stämmlinge. Beide Vergabelungsformen werden als nicht erhöht versagensgefährdet eingestuft.

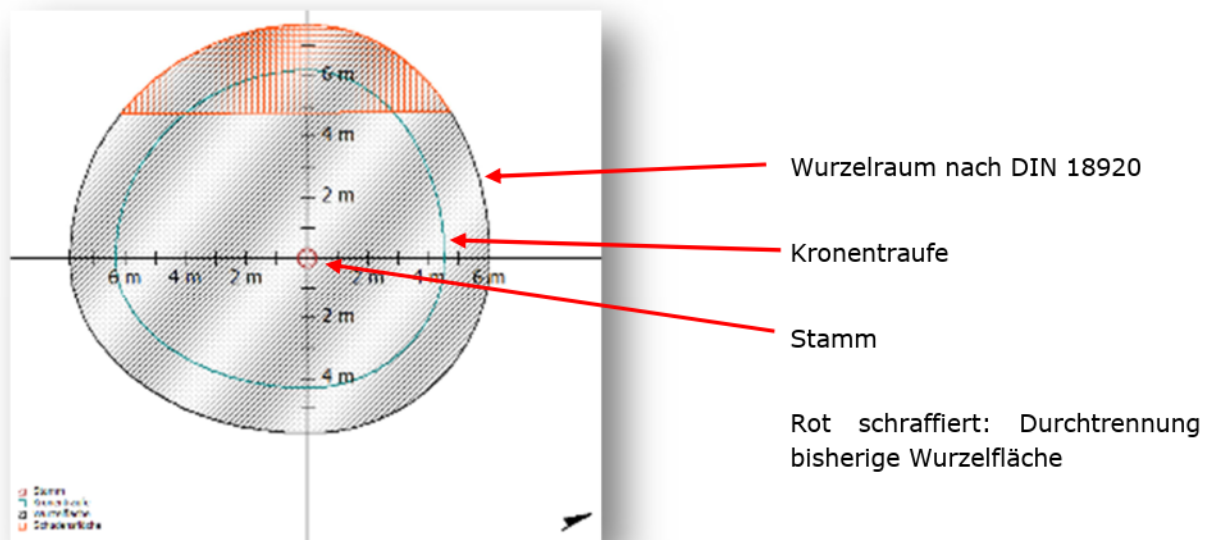
Abb. 9 *Wurzelraumverlust*

Bei der rechnerischen Bestimmung des Wurzelverlustes zeigt sich, dass dem Baum knapp 15 % seines theoretisch zu unterstellenden Wurzelraums durch die geplante Baumaßnahme entzogen werden. Hierbei ist die Projektionsfläche der Kronentraufe zuzüglich 1,5 m nach allen Seiten (s. DIN 18920) als Wurzelraum berücksichtigt worden.

Bei einem Verlust von Wurzelteilen bis 15 % der Gesamtmasse geht man in einschlägigen Regelwerken bei schlecht abschottenden Baumarten wie der Walnuss und einem Eingriff innerhalb der Vegetationszeit von einem Schaden in Höhe bis zu 15 % aus, außerhalb der Vegetationszeit geht man von einem Schaden bis zu 20 % aus (s. Richtlinie für die Wertermittlung von Schutz- und Gestaltungsgrün, Baumschulpflanzen und Dauerkulturen, Teil A: Schutz- und Gestaltungsgrün, Ausgabe 2002, Seite 122, hrsg. Forschungsgesellschaft Landschaftsentwicklung Landschaftsbau e.V.).

Der Entzug eines solch geringen Wurzelraums stellt für den Baum keine Einschränkung hinsichtlich eines dauerhaften Erhalts dar. Wurzelverluste in einem solchen Umfang werden an anderer Stelle rasch durch Wurzelneubildung ersetzt.

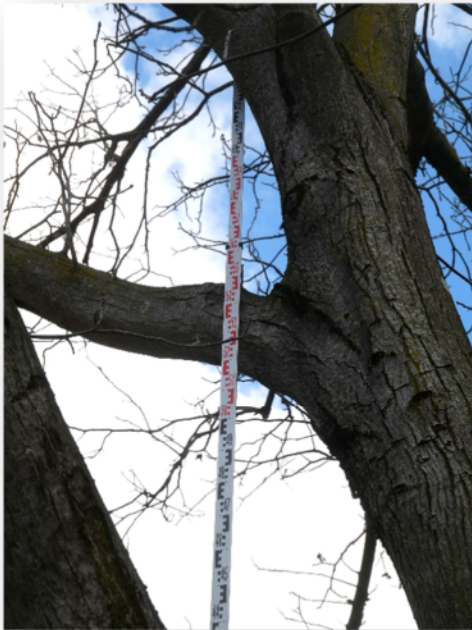
Abb. 11 Starkast in 6,70 m Höhe

notwendig, um die Höhe von 6,50 m nicht zu übersteigen, denn der erste Starkast auf der Gebäudeseite befindet sich auf 6,7 m. Dieser sollte nicht beschädigt werden.

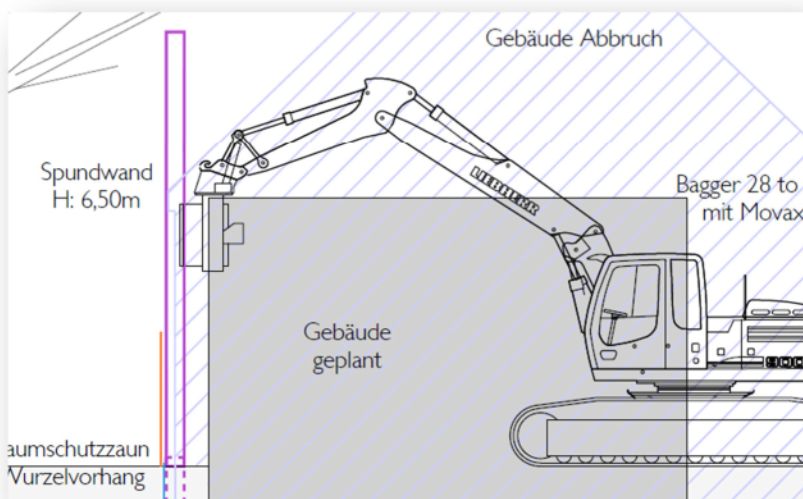
Abb. 12 Einbringung der Spundwand mit Spezialbagger

Abbildung 12 zeigt, dass für die Errichtung der Spundwand keine Äste aus dem Kronenbereich tangiert werden. Dies ist jedoch nur durch die Verwendung eines Spezialbaggers möglich. Dieser muss aus diesem Grund im vorliegenden Fall zum Einsatz kommen.

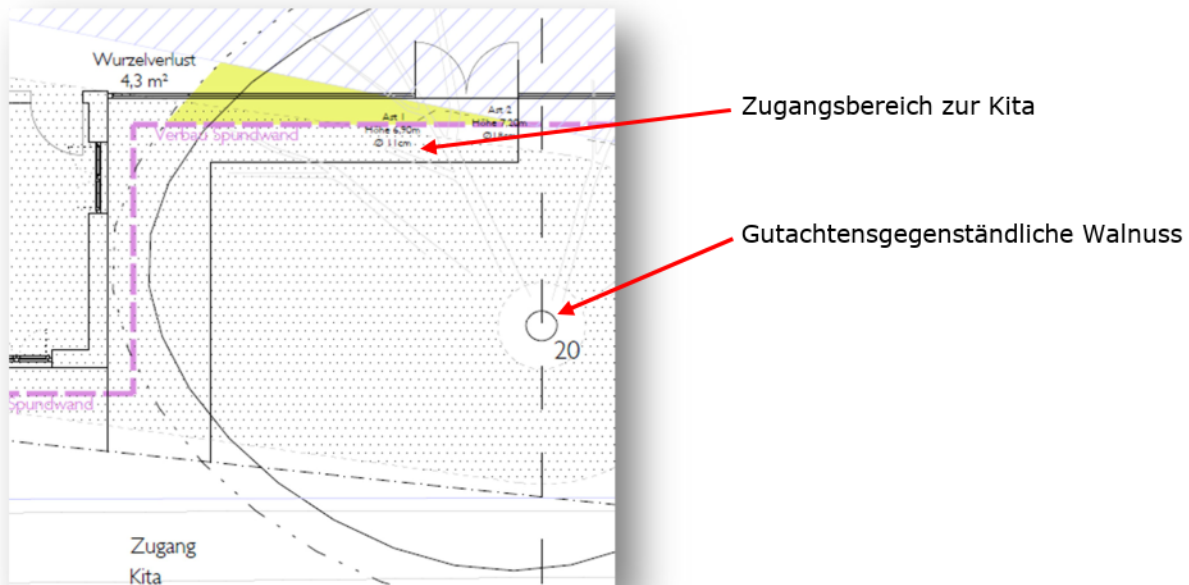
Abb. 13 Zugang im Wurzelbereich

Da der Zugangsweg zur Kindertagesstätte im Wurzelbereich der gutachtensgegenständlichen Walnuss geplant ist und die Wurzeln der Walnuss möglichst wenig beschädigt werden sollen, ist in der Planung der Bau des Weges als Wurzelbrücke vorgesehen. Die Ausführung wäre somit eine freitragende Konstruktion auf Einzelfundamenten.

Die Punktfundamente sind gemäß DIN 18920 im Wurzelbereich (Kronentraufe zuzüglich 1,5 m nach allen Seiten) in Handschachtung zu errichten. Dabei sollten verholzte Wurzeln, die bei den Schachtarbeiten freigelegt werden, erhalten werden, indem die Position des Fundamentes entsprechend verändert wird. In der Praxis hat sich das Ausblasen der Schächte mit Hilfe von Druckluftsonden als wurzelschonendes Arbeitsverfahren bewährt. Wurzeln über 2 cm Durchmesser dürfen gem. VOB/C DIN 18 920 nicht durchtrennt werden. Die Vegetationsdecke – soweit vorhanden – sollte vor Beginn der Maßnahmen vorsichtig in Handarbeit oder mit Hilfe von Absauggeräten entfernt werden.

Laut DIN 18920 dürfen die zu errichtenden Punktfundamente einen lichten Abstand von 1,5 m untereinander und zum Stammfuß von Bäumen nicht unterschreiten. Die erforderliche individuelle Bemessung der freitragenden Bodenplatte im Verhältnis zum Abstand der Punktfundamente muss für den Einzelfall ermittelt werden, da Standardlösungen nicht ohne weiteres angewendet werden können. Große Spannweiten, wie sie bei starker Durchwurzelung erforderlich werden, führen zu dementsprechend großen Plattenstärken, die den Bau verteuern und gleichzeitig eine zusätzliche Überhöhung gegenüber dem früheren Geländeniveau bedingen. Zwischen dem Bodenkörper und der Bodenplatte soll zur Vermeidung von Druckübertragung und zum besseren Gasaustausch ein Abstand von 5 bis 10 cm eingehalten werden.

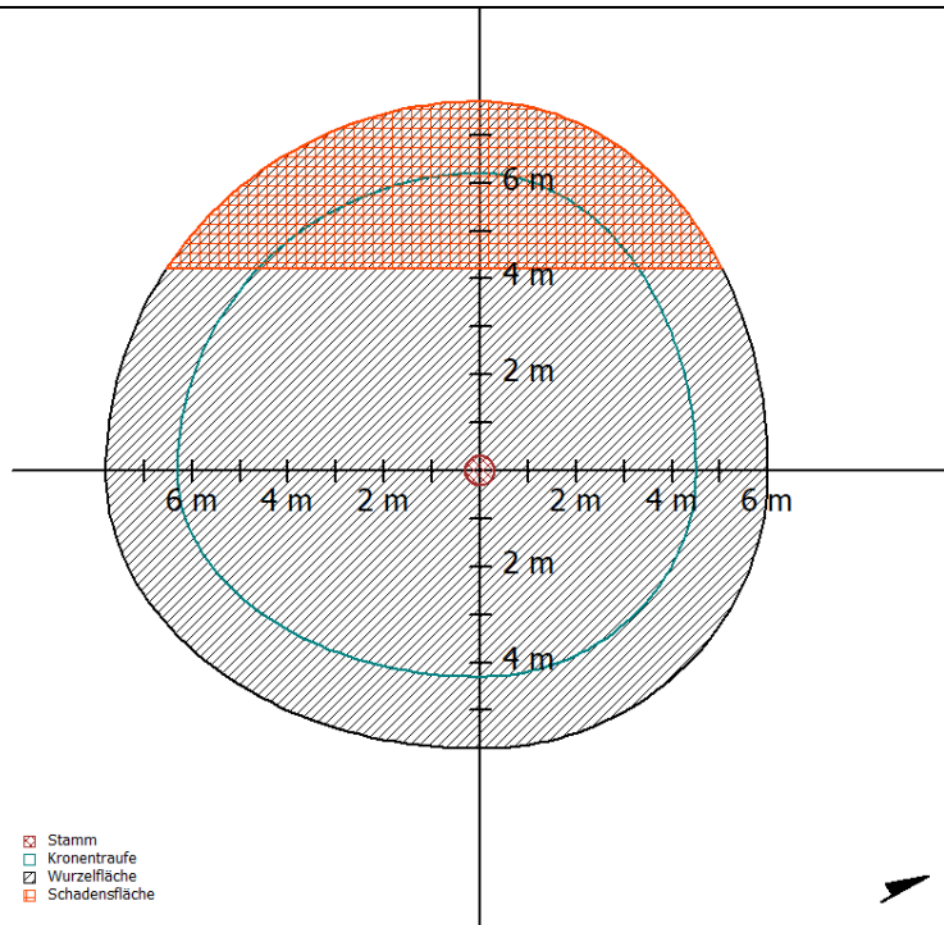
Datenblatt RootCalculation

Durchwurzelbare Fläche: 146.5 m²
 Wurzelverlust: 28.6 m²
 anteiliger Wurzelverlust: **19.5 %**
