## **Gebäudekontrolle auf nutzbare Quartiere für Fledermäuse und Brutplatzmöglichkeiten für Vögel am 31.07.2025**

### **Gasthaus „Zur Insel“, Stadt Landshut**

| Projekt | Bauvorhaben Gasthaus „Zur Insel“ |
| Datum der Gebäudekontrolle | 31.07.2025 |

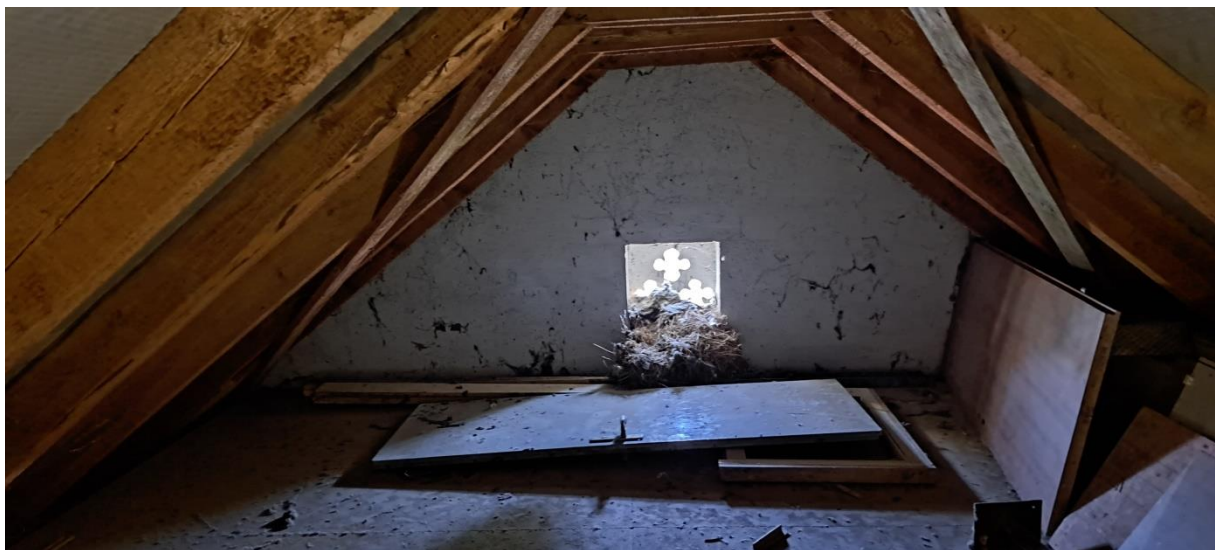
Direkt unterhalb der verziert gemauerten Lüftungslöcher an der Südwestfassade konnte ein altes Vogelnest festgestellt werden, dass vermutlich von Tauben angelegt wurde. Ansonsten wurden zum Zeitpunkt der Erfassung keine alten Nester oder Nestränder an den Wänden festgestellt. Unterhalb der Dachrinne an der nach Nordwesten exponierten Hausseite konnte Nistmaterial festgestellt werden. Mit hoher Wahrscheinlichkeit handelt es sich dabei um einen Nistplatz des Haussperlings.

**Abb. 1** Altes Vogelnest im Bereich der offenen Lüftungslöcher an der Südwest-exponierten Firstseite

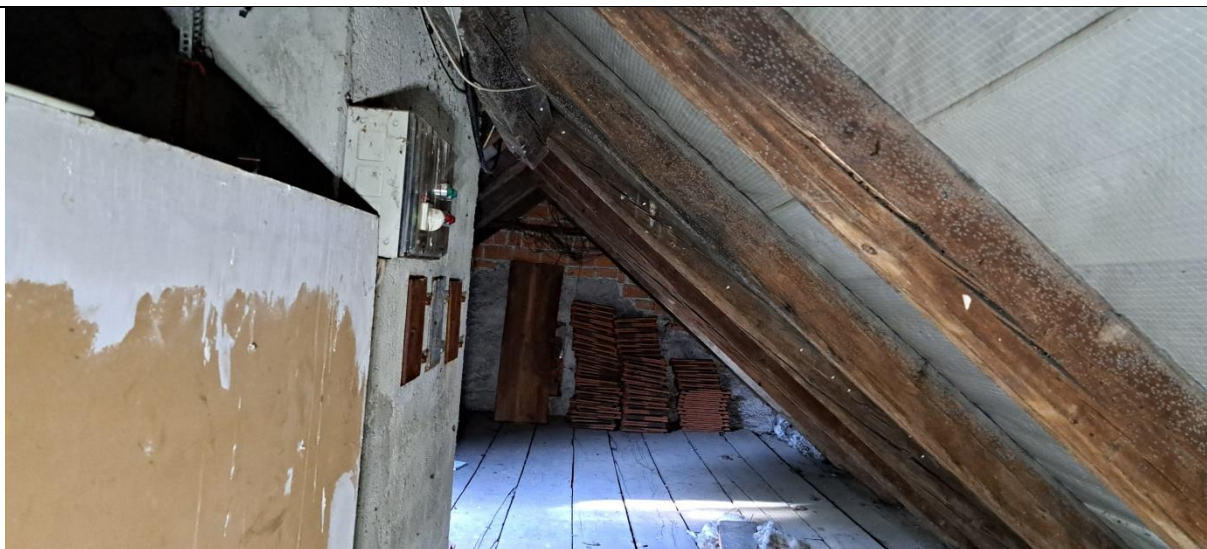
Größere Mengen an Fledermauskot waren nicht festzustellen, welcher insbesondere auf eine Nutzung der Dachstühle (s. Abb. 1 u. 2) oder möglicher Fassadenquartiere hindeuten würde. Größere Wochenstuben- oder Überwinterungsquartiere sind demnach für den Dachboden relativ unwahrscheinlich. Die Außenfensterbretter wurden ebenfalls auf Fledermauskot kontrolliert. Da das Gebäude bereits seit Längerem wohnlich nicht genutzt wird, wäre Fledermauskot an den Fenstern auffällig gewesen. Die Wohnräume mit geschlossenen Fenstern weisen keinen Zugang und damit auch keine Eignung für Fledermäuse auf.

**Abb. 2** Dachstuhl mit Dachschalung und Folie

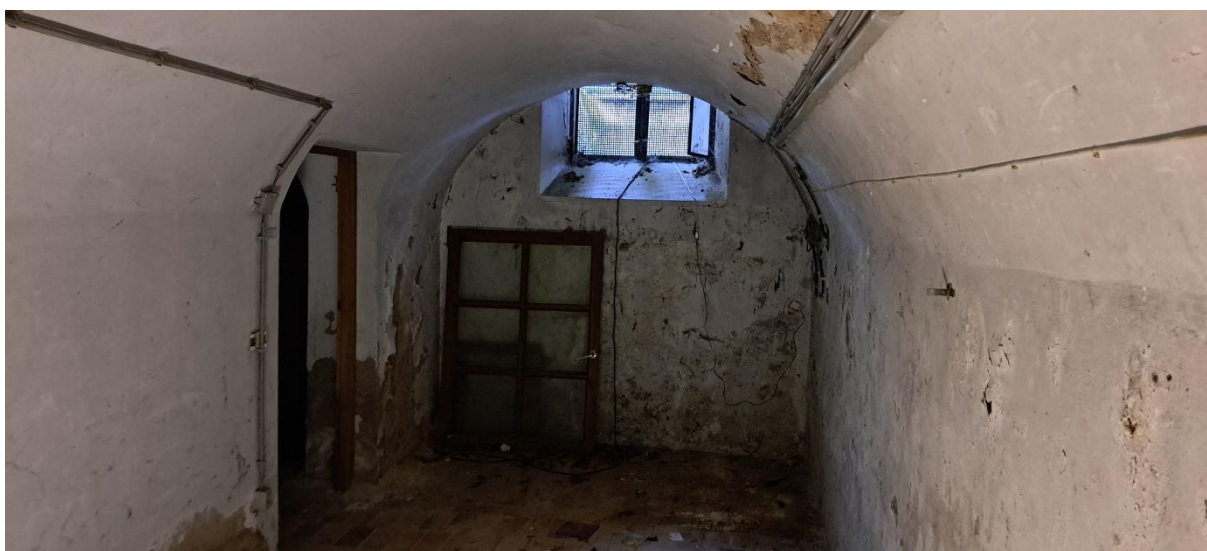
Die Fenster in den Kellerräumen sind vergittert (s. Abb. 3). Einschlufl- oder Einflugmöglichkeiten existieren deswegen nicht. Das gemauerte Gewölbe ist verputzt und bietet keine Hangplätze für Fledermäuse. Am Boden entlang der Wände konnte ebenfalls kein Fledermauskot festgestellt werden.

**Abb. 3** Kellerraum mit verputzter Gewölbedecke und Kellerfenster mit Gitter

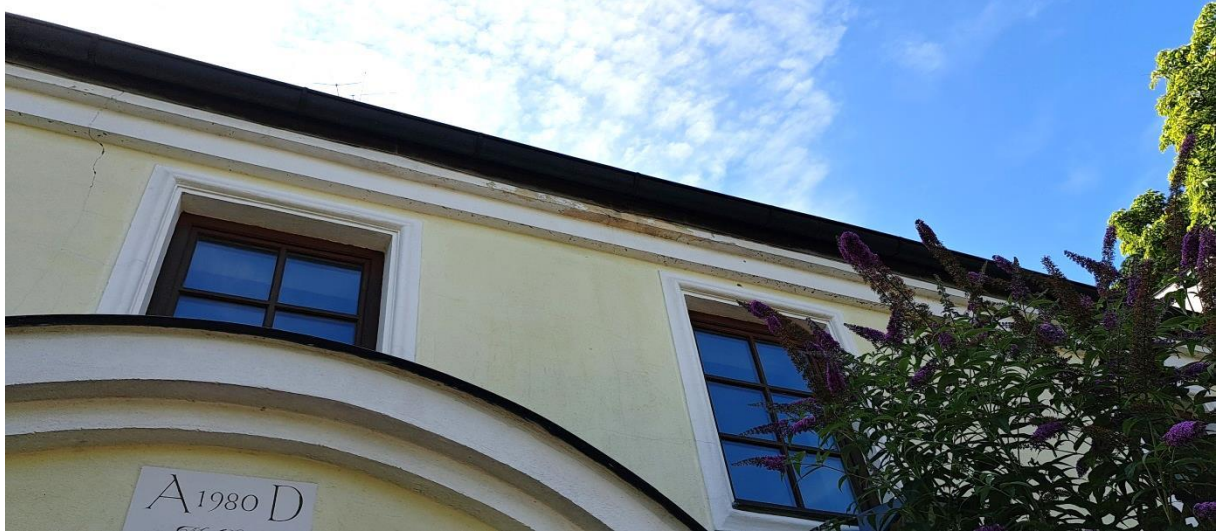
An der Fassade existieren weitgehend keine Quartiermöglichkeiten. Die Fassaden sind verputzt und es existieren z.B. auch keine Rollläden (Ausnahme Dachgauben). Potenzielle Einschluflmöglichkeiten unterhalb der Dachrinne sind bei solch alten Gebäuden aber nicht auszuschließen. Zumindest an der Nordwestfassade des Gebäudes konnten in dem Bereich unterhalb der Dachrinne Beschädigungen des Mauerwerkes und damit mögliche Eingänge in das Zwischendach festgestellt werden (s. Abb. 4).

**Abb. 4** Bereich des nachgewiesenen Nistmaterials zwischen dem Dachsim und der Dachrinne an der Nordfassade des Gebäudes

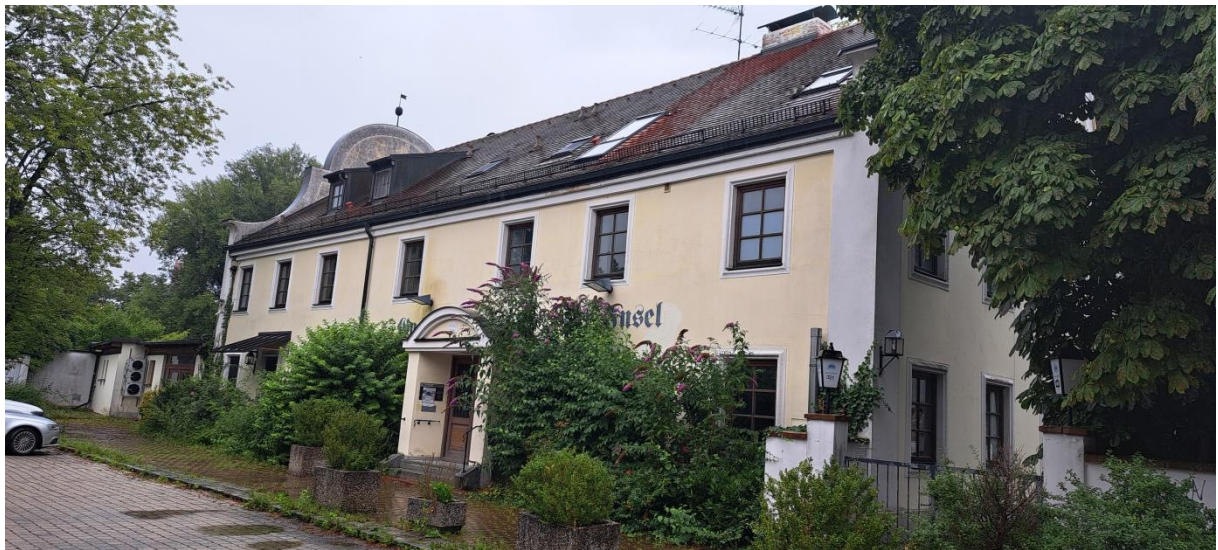
Die Dachgauben sind relativ gut erhalten und dicht aber an den Seiten mit Blechen verkleidet (s. Abb. 5). Außen existieren auch Spalten zwischen den Dachschindeln und der Blechverkleidung. Insofern sind auch hier Einschluflmöglichkeiten in das Zwischendach möglich. Die Fenster selbst sind geschlossen. An den Gaubenfenstern existieren allerdings auch Rollläden. Eine Nutzung von Rollläden, wie z.B. durch die Zweifarbfledermaus oder eine andere Siedlungsart, sind allgemein bekannt.

**Abb. 5** Nordwestfassade des Gebäudes mit Dachgauben

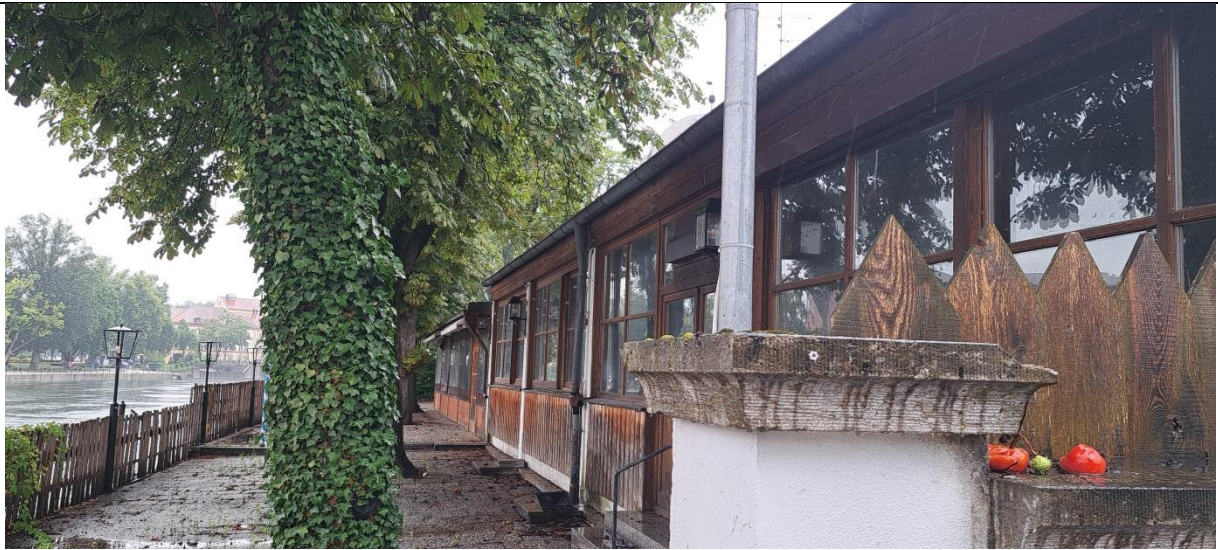
An der südöstlichen Gebäudeseite ist im Erdgeschossbereich ein Wintergarten angebaut. Auch hier wurden die Fensterbretter auf Kot untersucht. Zumindest existieren hinter der Holzverkleidung unterhalb der Regenrinne potenzielle Quartiermöglichkeiten für Fledermäuse. Allerdings konnten augenscheinlich keine Einschluflmöglichkeiten festgestellt werden (s. Abb. 6).

**Abb. 6** Zur Isar hin ausgerichtete Südostfassade des Wintergartens mit möglichen Quartieren in der Holzverkleidung unterhalb der Dachrinne

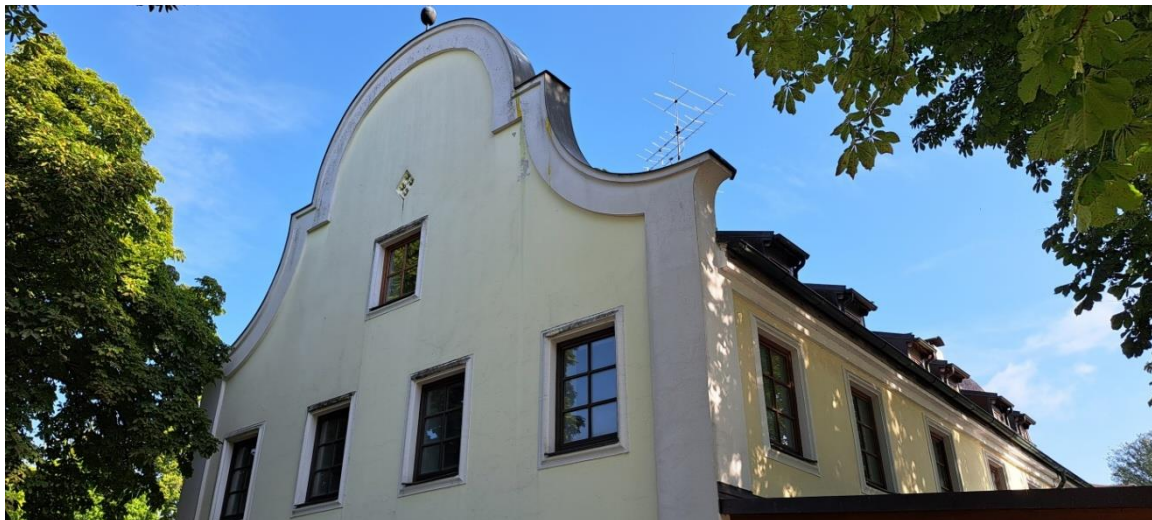
Potenzielle Einschluflmöglichkeiten unter das Dach waren nicht einsehbar. Die Fassadenabschlüsse an den Firstseiten sind mit geschwungenen Dachblechen abgedeckt. Hier können theoretisch Einschluflmöglichkeiten nicht vollständig ausgeschlossen werden, allerdings existieren keine größeren Spalten bzw. keine geeigneten Aufenthaltsbereiche für Fledermäuse (s. Abb. 7).

**Abb. 7** Südostfassade ohne mögliche Fassadenquartiere aber mit Einflugmöglichkeit in Lüftungslöcher oberhalb des oberen Fensters
