26. Oktober 2016
952DE01GK

Gebäude Wagnergasse 2 - 6 in Landshut
- Statisch-konstruktive Beurteilung zur Sanierungsfähigkeit

Objekt: Wagnergasse 2 - 6
84034 Landshut

Statisch-konstruktive
Beurteilung: Büro Bergmann GmbH
Derbystraße 10
85276 Pfaffenhofen a. d. Ilm

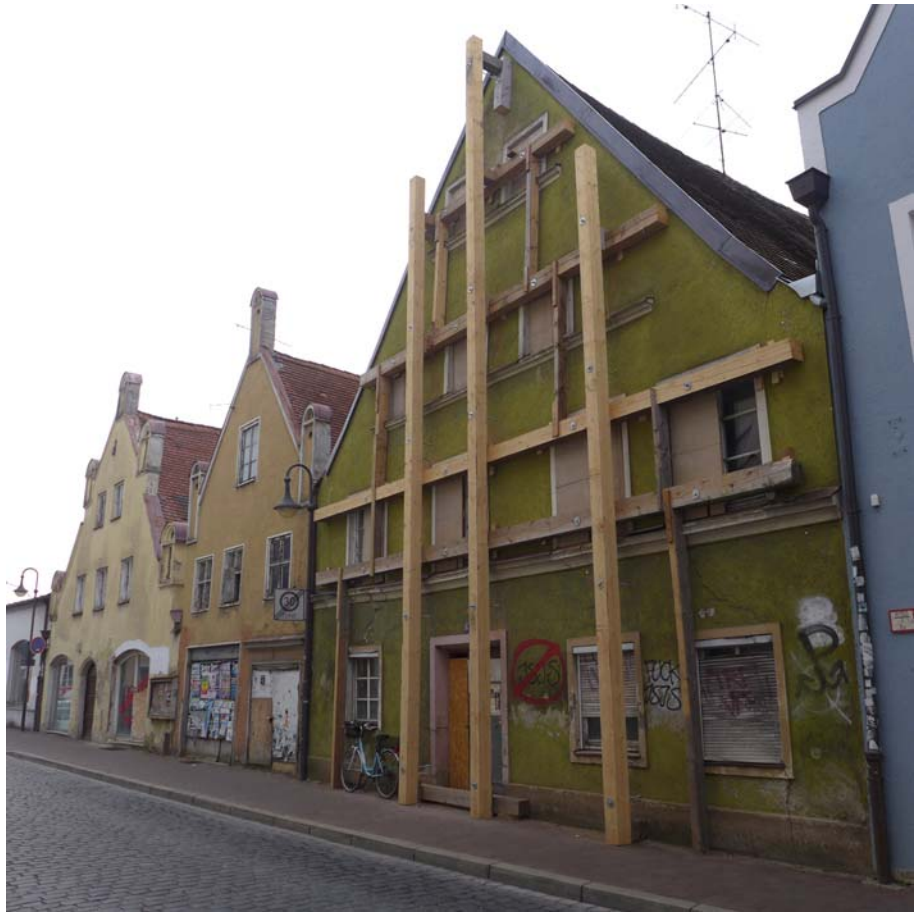
Wagnergasse 2 - 6: Ansicht von Nordwest

Die giebelständigen Gebäude Wagnergasse 2 bis 6 sind im 16. Jahrhundert entstanden. Das eingeschossige Gebäude Wagnergasse 2 und das zweigeschossige Gebäude Wagnergasse 4 besitzen noch die alten Giebelzinnen. Die Fassade vom zweigeschossigen Gebäude Wagnergasse 6 wurde mit geputzten Zwischengesimsen umgestaltet.

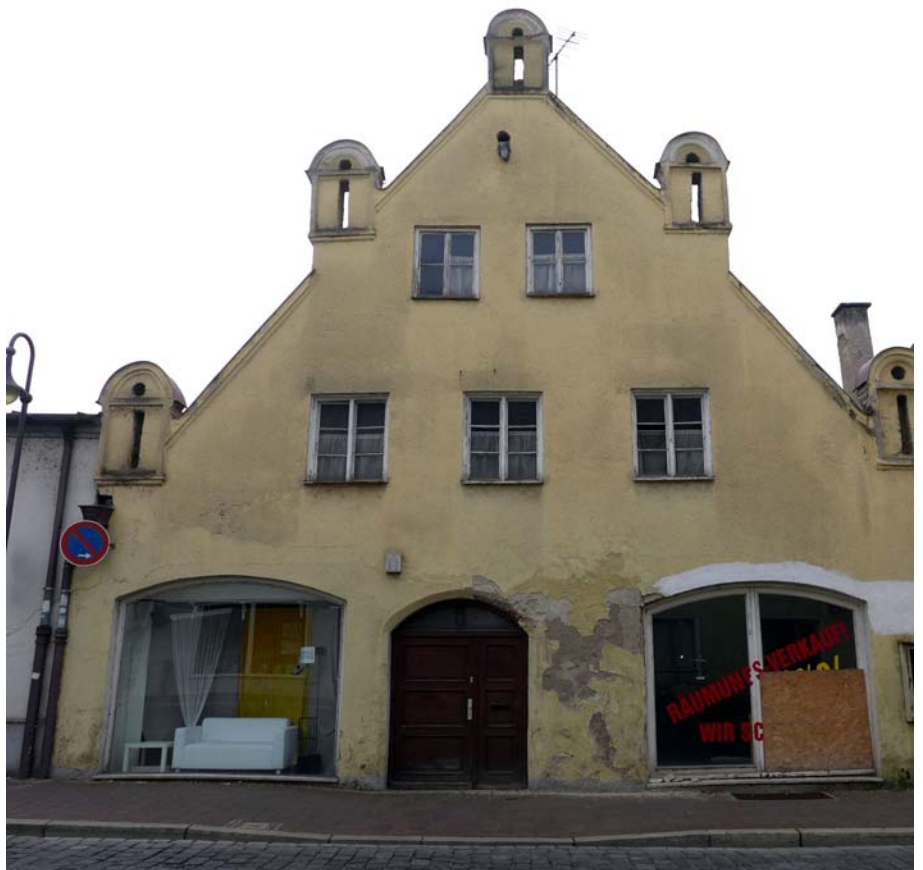
Bild 2: 952_0001a

Wagnergasse 2: Ansicht von Norden

Die straßenseitige Giebelwand weist relativ geringe Rissbildungen auf. Über dem linken Schaufenster hat sich setzungsbedingt eine Bogentragwirkung zum Nachbarhaus eingestellt.

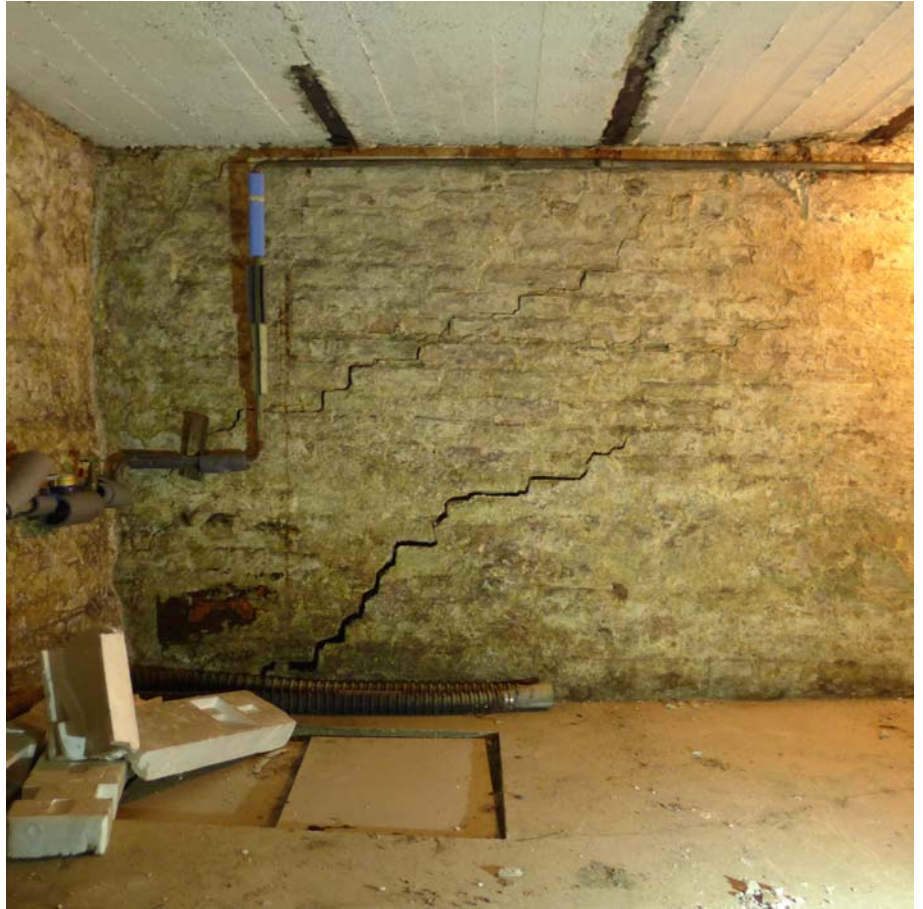
Bild 3: 952_0010a

Wagnergasse 2: östliche Kellerwand

An der Kellerwand zum Flur zeigt sich die Zunahme der Setzungen zur Gebäudemitte hin. Beim Einbau der heutigen Kellerdecke war in den Lagerfugen des Ziegelmauerwerks bereits ein starkes Gefälle vorhanden.

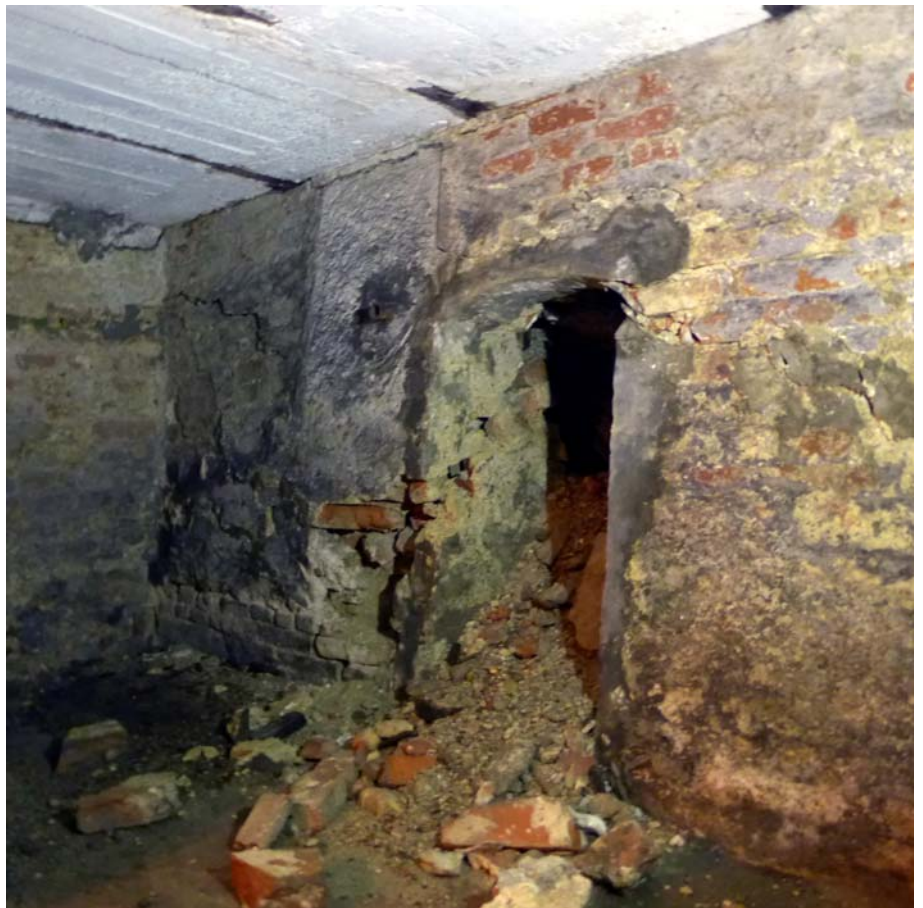
Bild 4: 952_0016a

Durch die völlig undichte Dachkehle zwischen den Gebäuden Wagnergasse 2 und 4 dringt ungehindert Wasser ein. Die Betonsohle in den Reihen ist abgesackt und in den Wanddurchbruch verstützt. Das Kellermauerwerk wird ausgewaschen. Erdreich wird in die Kellerräume eingeschwemmt.

Wagnergasse 2: westliche Kellerwand

In der westlichen Kellerwand ist ein Durchbruch zum Nachbarhaus vorhanden. Die Betonsohle in den Reihen zwischen den Gebäuden Wagnergasse 2 und 4 ist abgesackt. Durch die völlig undichte Dachkehle wird das Mauerwerk ausgewaschen und Erdreich in die Kellerräume eingeschwemmt.

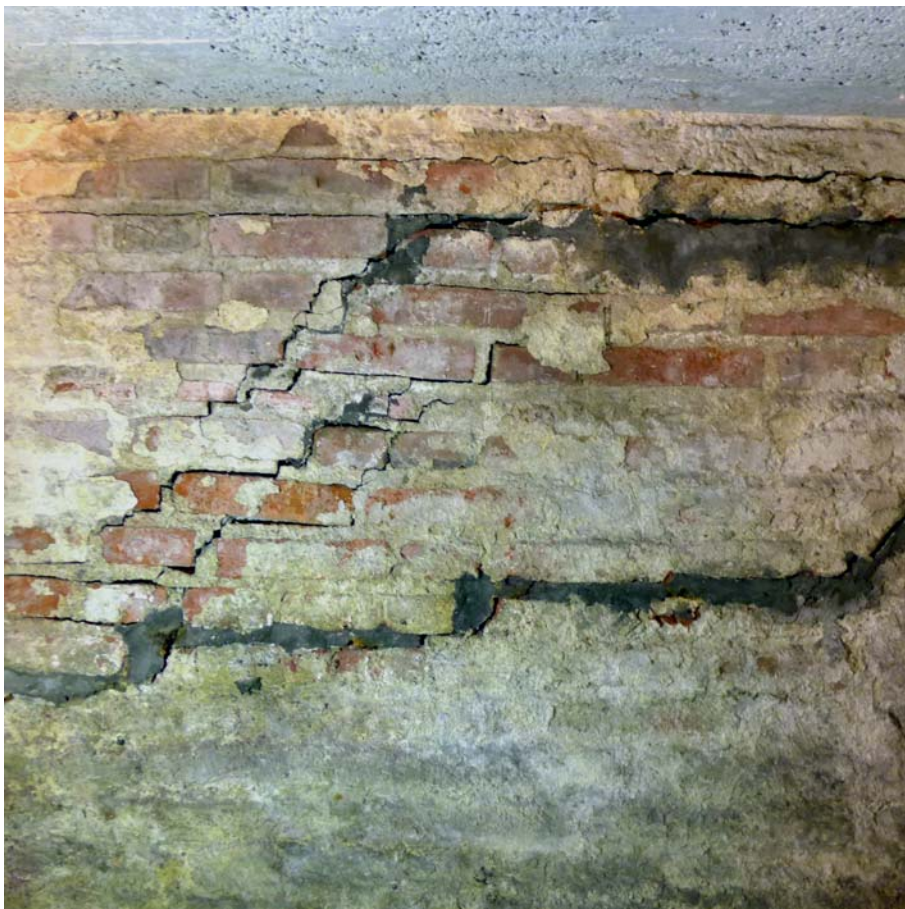
Bild 5: 952_0033a

Wagnergasse 2: südliche Kellerwand

Wiederholte Ausbesserungen des Kellermauerwerks mit Zementmörtel belegen anhaltende Setzungsbewegungen auch in jüngerer Zeit.

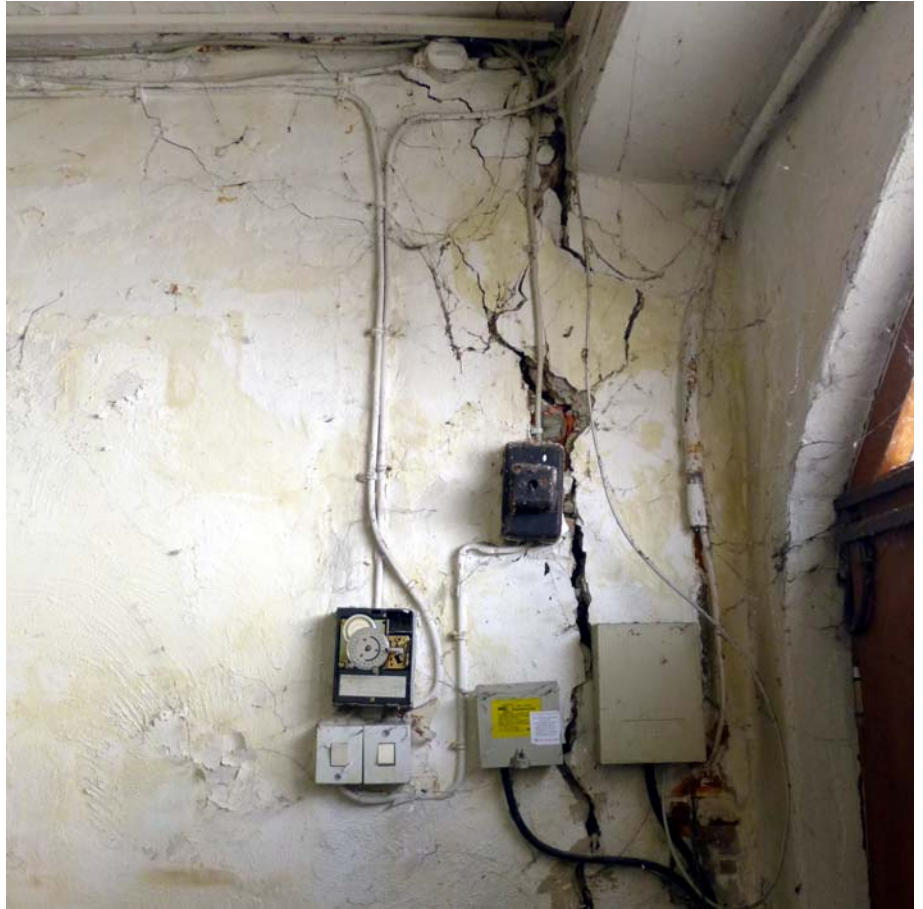
Bild 8: 952_0313a

Wagnergasse 2: westliche Außenwand

Neben dem Durchbruch im Keller ist die westliche Außenwand auch im Erdgeschoss ausgespart. Die jüngere Trockenbaukonstruktion zeigt hier eine Verformungsdifferenz von ca. 15 cm. Die südliche Giebelwand zum hofseitigen Anbau hat sich deutlich weniger gesetzt.

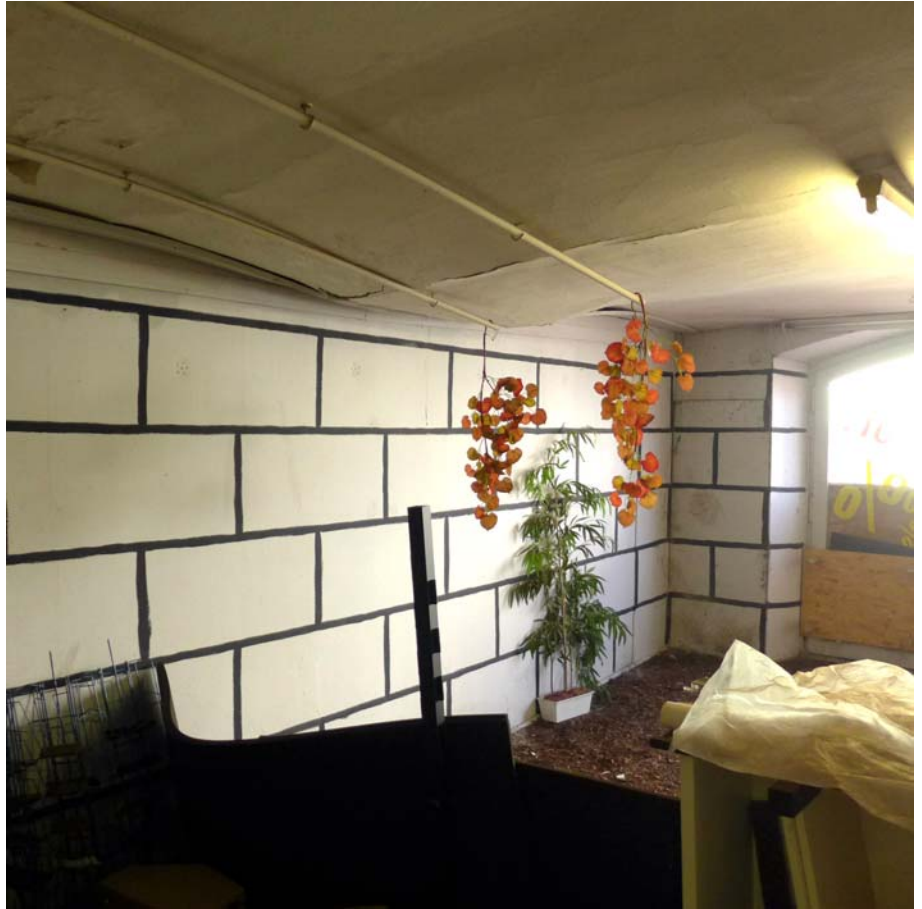
Bild 9: 952_0034a

An der westlichen Dachtraufe sind schwere Zerstörungen der Holzbauteile eingetreten. Decke und Wand sind hier von der Dachkehle her durchfeuchtet. Mehrere Zerrbalken sind am Auflager durch Befall mit dem Echten Hausschwamm und bereits eingetretenem Würfelbruch völlig zerstört und deutlich abgesackt.

Wagnergasse 2: Decke über EG

Entlang der westlichen Außenwand sind die Zerrbalken teils deutlich abgesackt. Decke und Wand sind von der Dachkehle her durchfeuchtet.

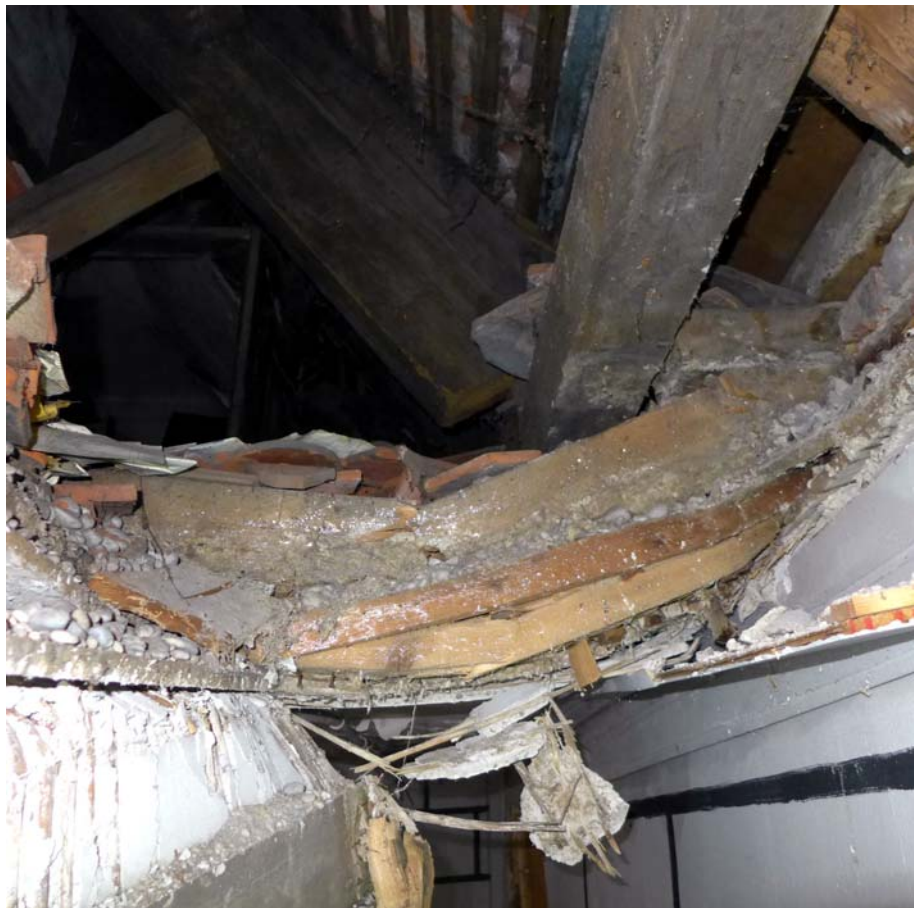
Bild 10: 952_0321a

Wagnergasse 2: Decke über EG

An der Traufe zur Wagnergasse 4 wurde die Dachkonstruktion bei früheren Reparaturen durch den Austausch von Zerrbalken und Einbau einer Fußschwelle verändert. Mehrere Zerrbalken sind hier durch Befall mit dem Echten Hausschwamm und bereits eingetretenem Würfelbruch vollständig zerstört.

- Wagnergasse 2
- Auf der an der westlichen Traufe schwer geschädigten Zerrbalkenlage steht eine ältere Fachwerkwand entlang der Abseiten. Bei einem weiteren Versagen der Zerrbalkenlage ist mit dem Absturz der schweren Fachwerkwand und dem weitgehenden Einsturz des Dachwerks über dem Hauptgebäude zu rechnen. Die Zerrbalkenlage sollte bis in den Keller abgestützt werden.

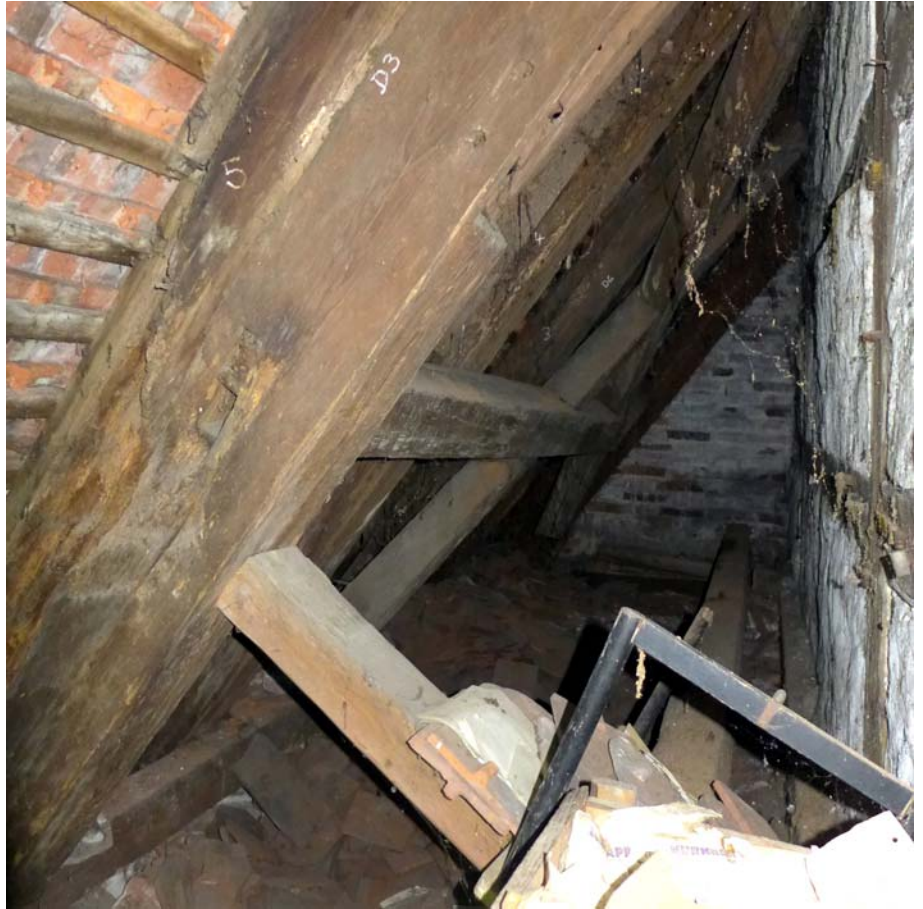
Bild 12: 952_0092a

Trotz einiger Undichtigkeiten am Dachfirst sind an den Gespärren im oberen Teil des Dachwerks bislang nur geringe Schäden eingetreten.

Wagnergasse 2: Spitzboden

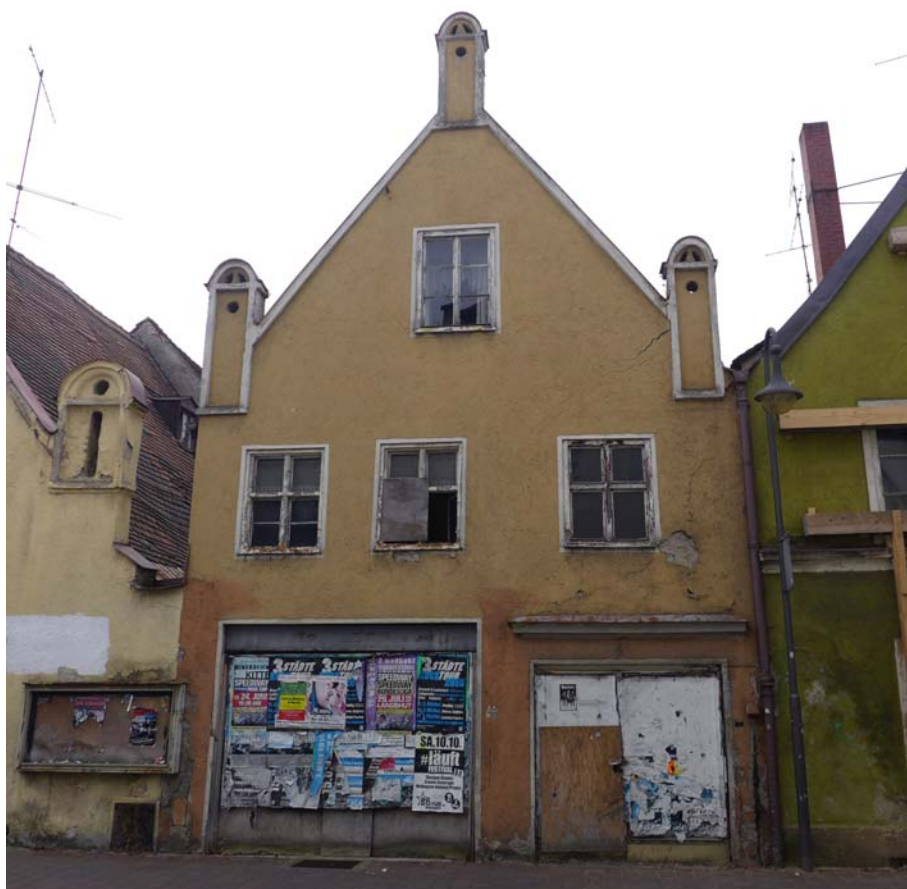
Bild 13: 952_0098a

Wagnergasse 4: Ansicht von Norden

Auf der Ostseite besitzt das Gebäude eine eigenständige Außenwand. Der Giebel zeigt einzelne Setzungsrisse, welche zur Kommundwand mit dem westlichen Nachbargebäude ansteigen.

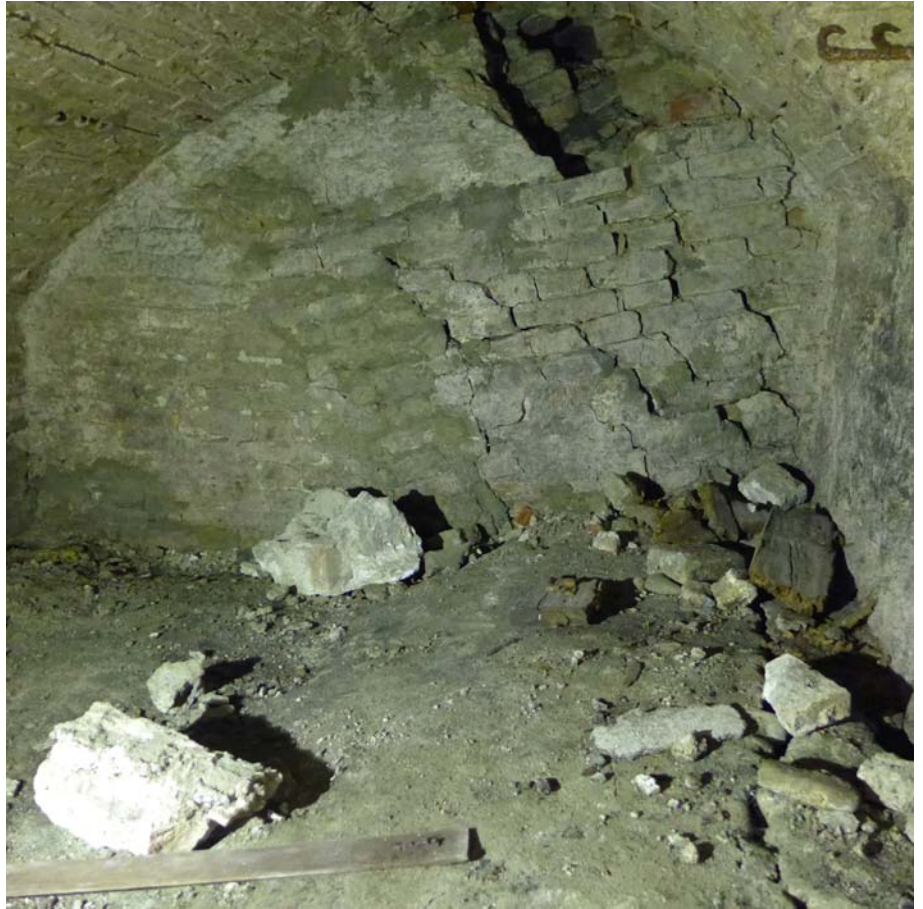
Bild 16: 952_0123a

Wagnergasse 4: westliche Kellerwand

Auch an der Kommunwand zum westlichen Nachbargebäude ist die starke Setzungsmulde zur Gebäudemitte ablesbar. Der Wandquerschnitt ist teils völlig durchtrennt.

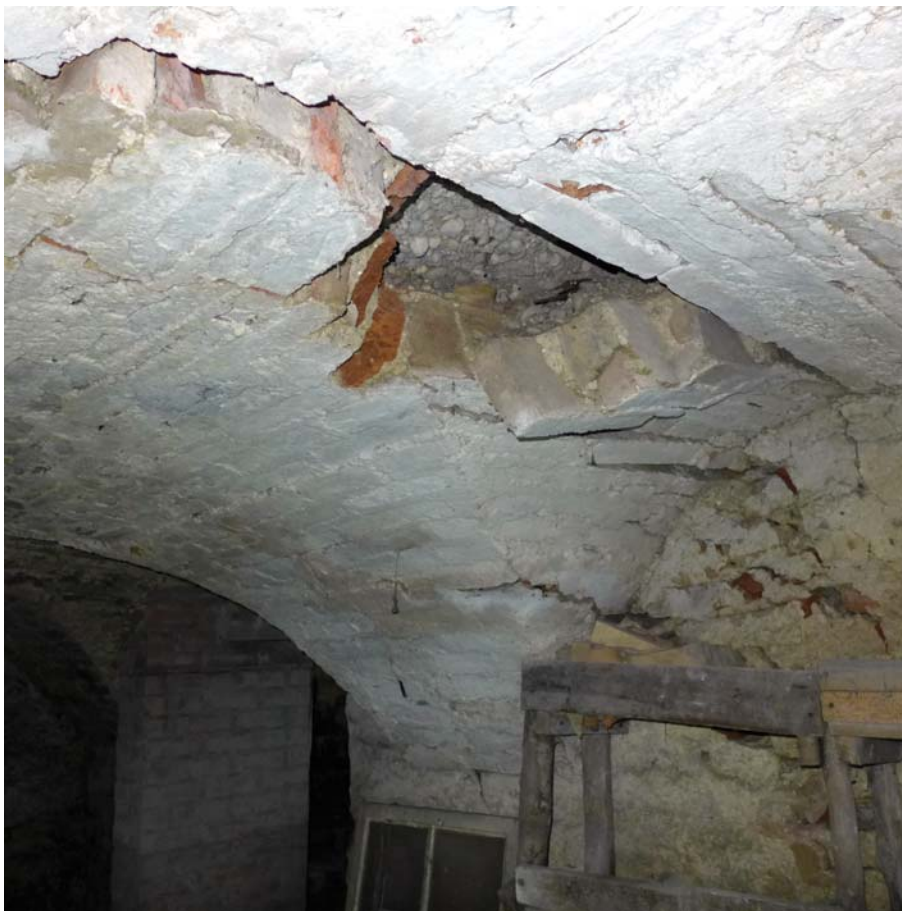
Bild 18: 952_0119a

Die eingewölbte Kellerdecke ist parallel zum straßenseitigen Giebel durchgerissen. Aus der Gewölbeschale sind einzelne Steine herausgefallen. Die parallel zur hofseitigen Giebelwand verlaufende Gewölbetonne ist zwar stark verformt, aber weitgehend stabil.

Wagnergasse 4: südliches Kellergewölbe

Die parallel zur hofseitigen Giebelwand verlaufende Gewölbetonne ist zwar stark verformt, aber weitgehend stabil. Die Risse im Tonnengewölbe wurden nachverfugt und mit Eisenkeilen gespannt.

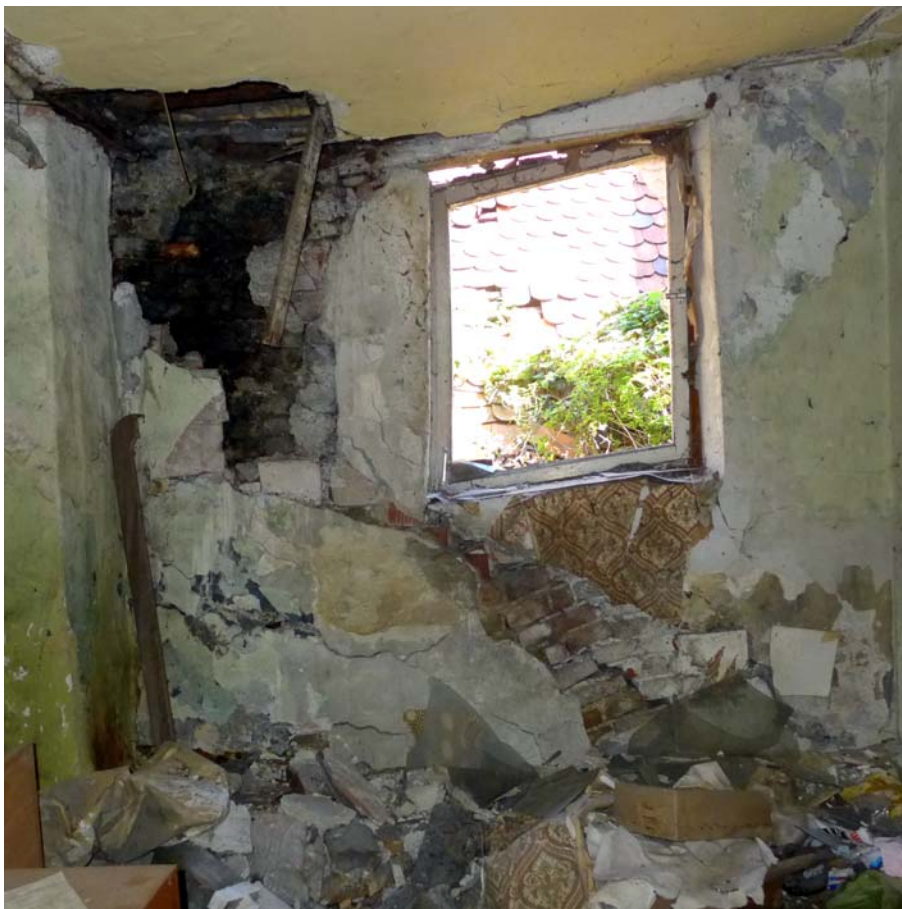
Bild 19: 952_0147a

Wagnergasse 4: östliche Außenwand

An den modernen Fenstern in der östlichen Außenwand ist zu erkennen, dass ein Großteil der Setzungen erst in den letzten Jahrzehnten eingetreten ist.

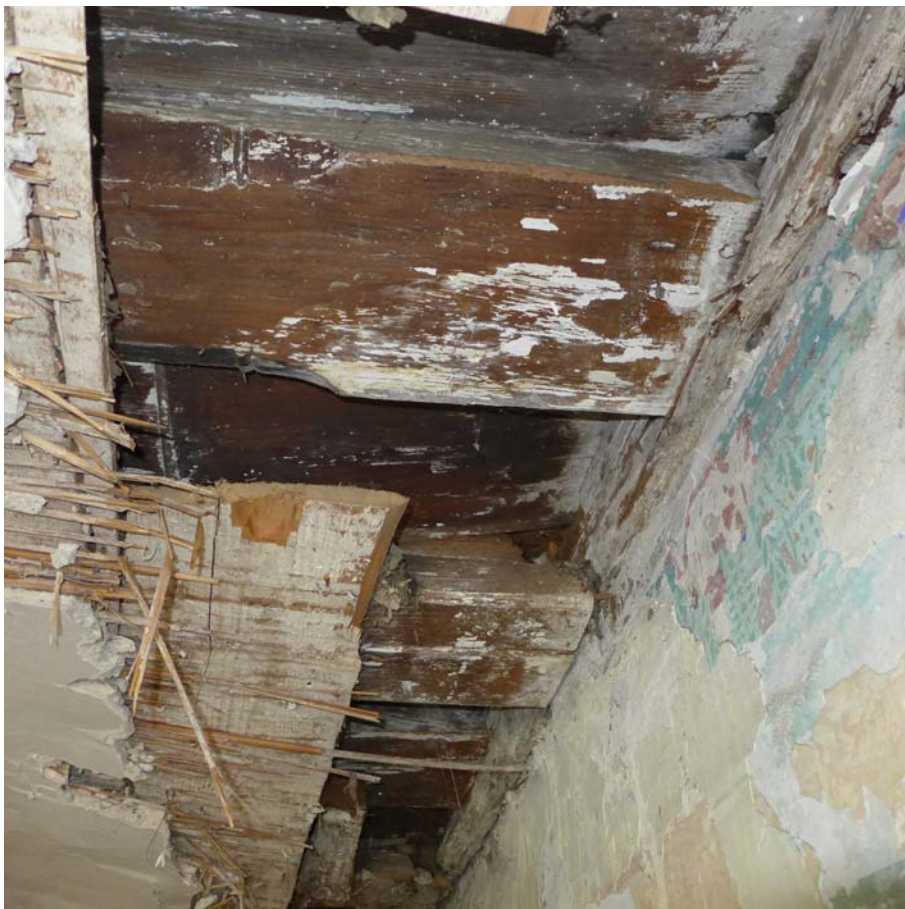
Bild 22: 952_0155a

An dem westlichen Dachfußpunkt sind schwere Schäden eingetreten. Entlang der Traufe sind einige Auflager der Balkenbohlendecke und Sparrenfüße vom echten Hausschwamm zerstört.

Wagnergasse 4: Decke über OG

An dem westlichen Dachfußpunkt sind schwere Schäden eingetreten. Entlang der Traufe sind einige Deckenbalkenaufleger und Sparrenfüße vom echten Hauschwamm zerstört.

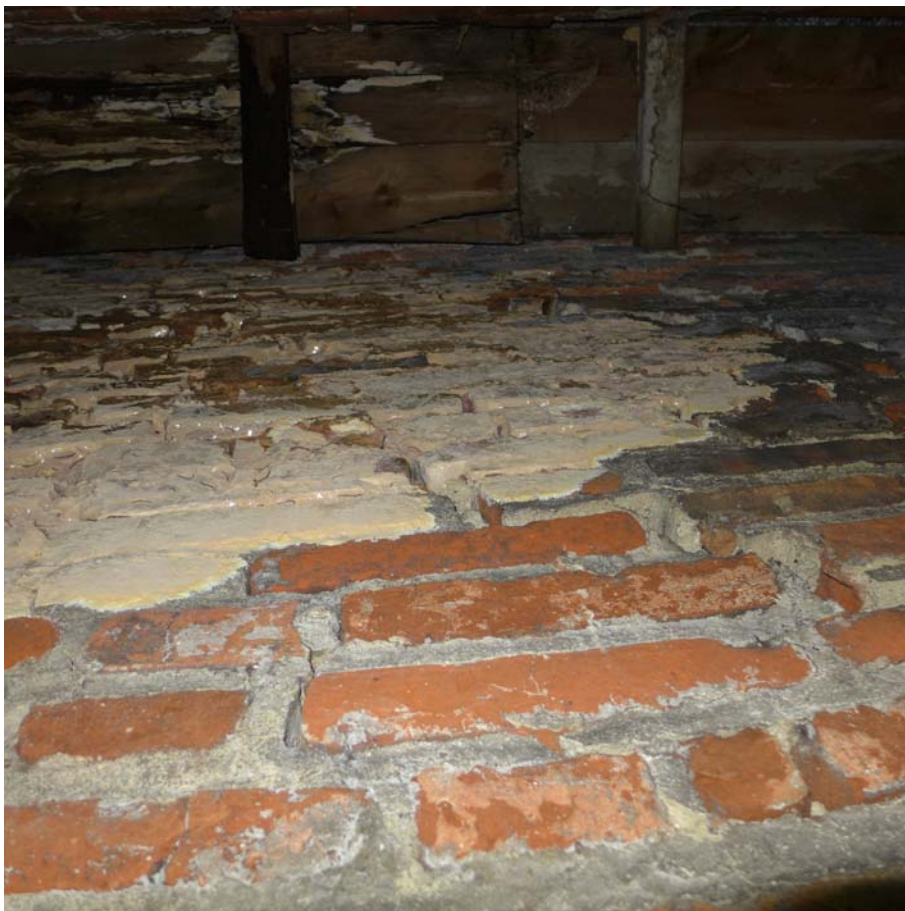
Bild 23: 952_0029a

Ähnliche Schäden sind an den Deckenbalkenauflagern über dem Erdgeschoss an der östlichen Außenwand zu erwarten. Undichtigkeiten in der flachen Kehle führen hier zur sichtbaren Durchfeuchtung der Wand. Aufgrund von Verkleidungen an Decke und Wand ist die Konstruktion hier zwar nicht einsehbar. Auf der Außenseite der Wand breitet sich jedoch der Echte Hausschwamm über das Mauerwerk aus.

Wagnergasse 4: Östliche Außenwand

Auf der Außenseite der östlichen Außenwand breitet sich der Echte Hausschwamm über das Mauerwerk aus. Die Reihe zwischen den Gebäuden Wagnergasse 2 und 4 wird von einer flachen Kehle überdeckt. Undichtigkeiten führen zur Bewässerung der Wand.

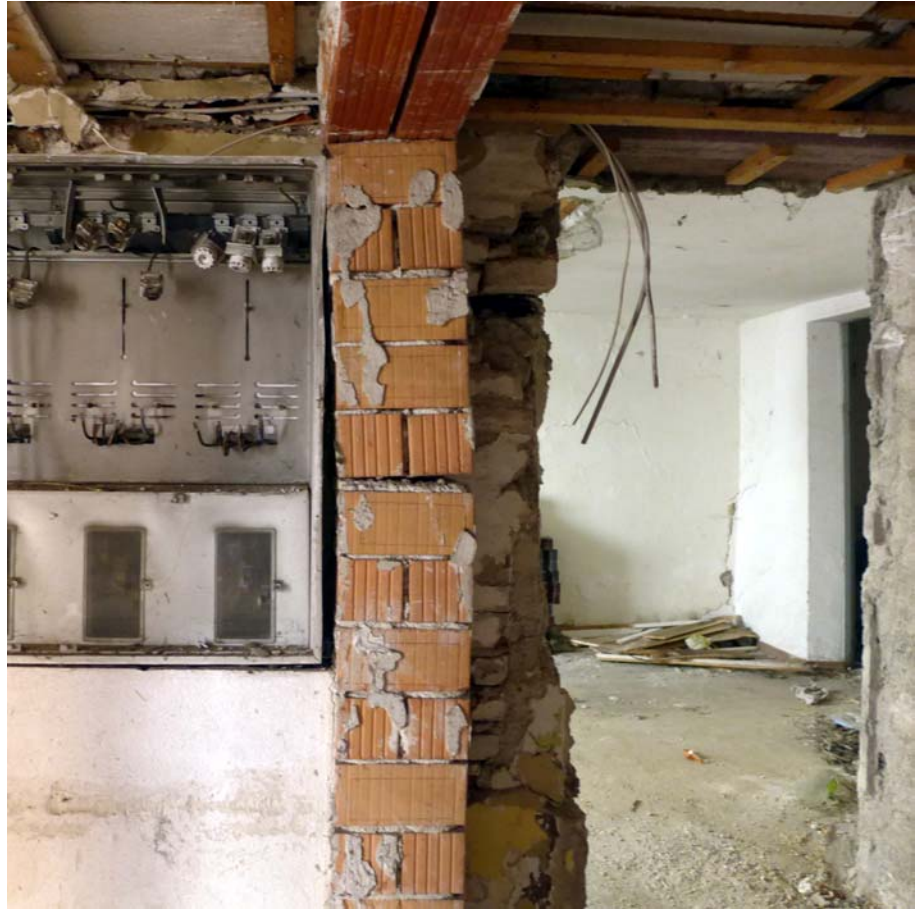
Bild 27: 952_0187a

Wagnergasse 6: Flurwand im EG

Auch im Gebäude Wagnergasse 6 sind starke Setzungen in der Gebäudemitte vorhanden. Der ausknickende Ziegelpfeiler im Flur zeigt, dass in den letzten Jahren große Bauwerksbewegungen eingetreten sind.

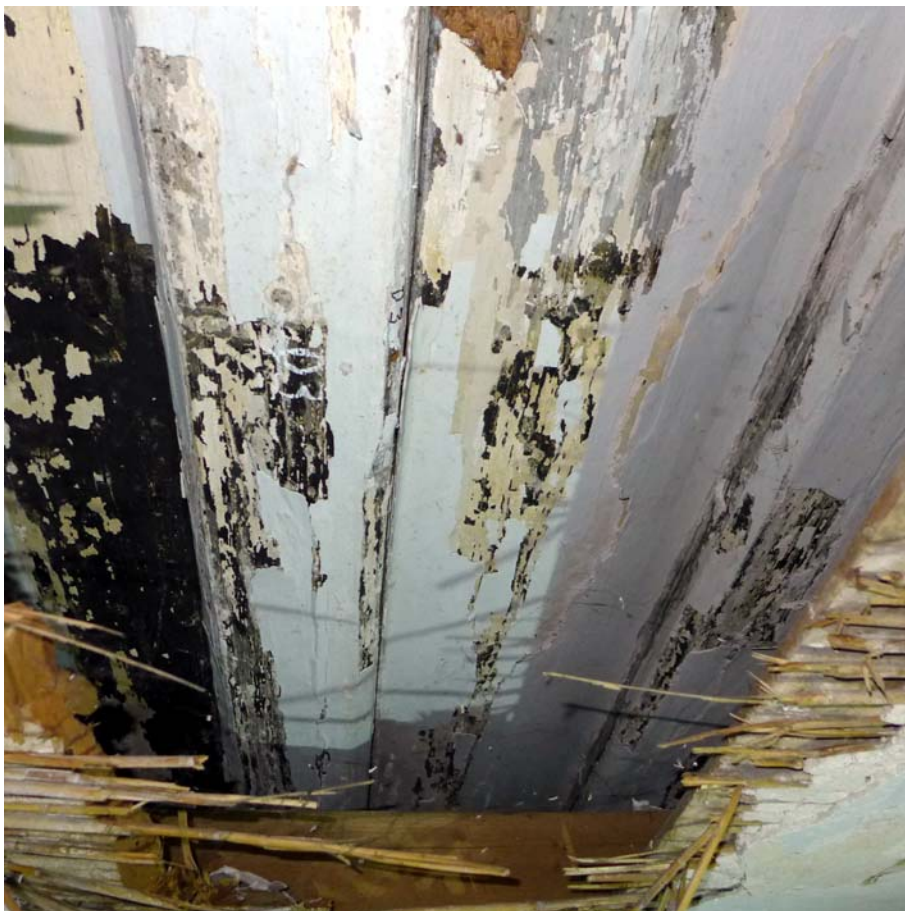
Bild 30: 0237a

Wagnergasse 6: Decke über OG

Auch im Nordwestraum des Obergeschosses ist eine Balkenbohlendecke vorhanden. Am westlichen Auflager sind schwere Zerstörungen durch einen Befall mit dem Echten Hausschwamm vorhanden.

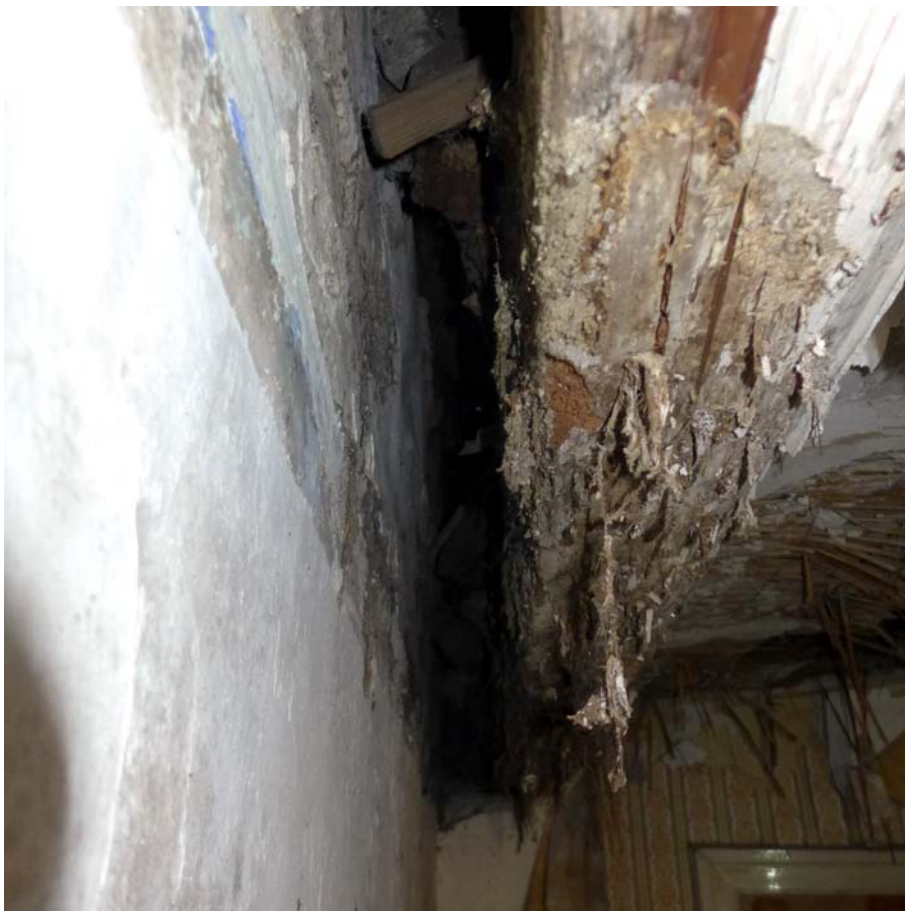
Bild 31: 952_0292a

Wagnergasse 6: Unterzug über OG

Auch der Unterzug im Obergeschoss entlang der Kommunwand ist vom Echten Hauschwamm befallen. Bei einem Versagen des Unterzugs ist ein weitgehender Einsturz der Dachkonstruktion zu erwarten.

- Wagnergasse 6
- Das Dachwerk liegt an der östlichen Traufe ausschließlich auf dem stark
geschädigten Unterzug entlang der Kommunwand auf. An der westlichen
Traufe sind ebenfalls schwere Schäden durch Schwammbe-
fall vorhanden. Bei einem Versagen an den Traufpunkten ist mit dem weitgehenden Ein-
sturz des Dachwerks über dem Hauptgebäude zu rechnen. Die Zerrbalken-
lage sollte an beiden Traufen bis in das Erdgeschoss abgestützt werden.

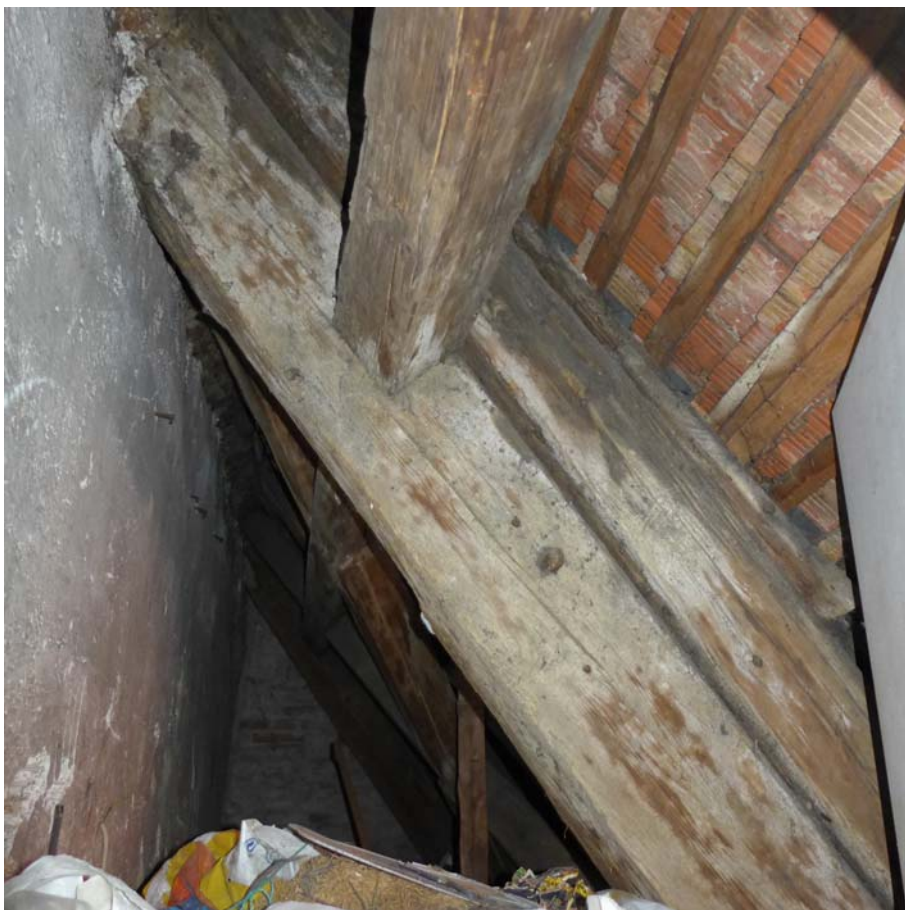
Bild 32: 952_952_0261a

Wagnergasse 6: östliche Dachtraufe

Auf beiden Seiten sind die Dachtraufen vermüllt. Unter dem Schutt sind große Schäden zu erwarten. An den einsehbaren Bauteilen sind nur geringe Schäden vorhanden.

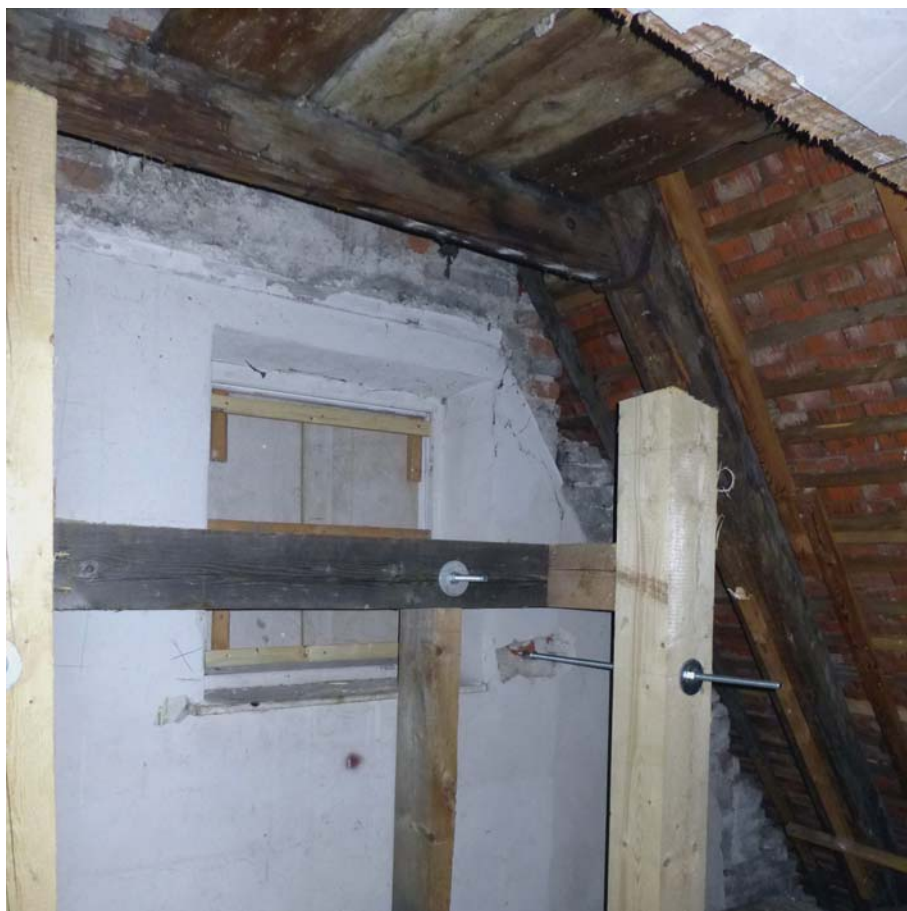
Bild 33: 952_952_0282a

Wagnergasse 6: Nordostecke 2. DG

Für den Einbau der Giebelsicherung wurden die Verkleidungen im 2. Dachgeschoß partiell entfernt. Die Dachkonstruktion ist hier in einem guten Zustand.

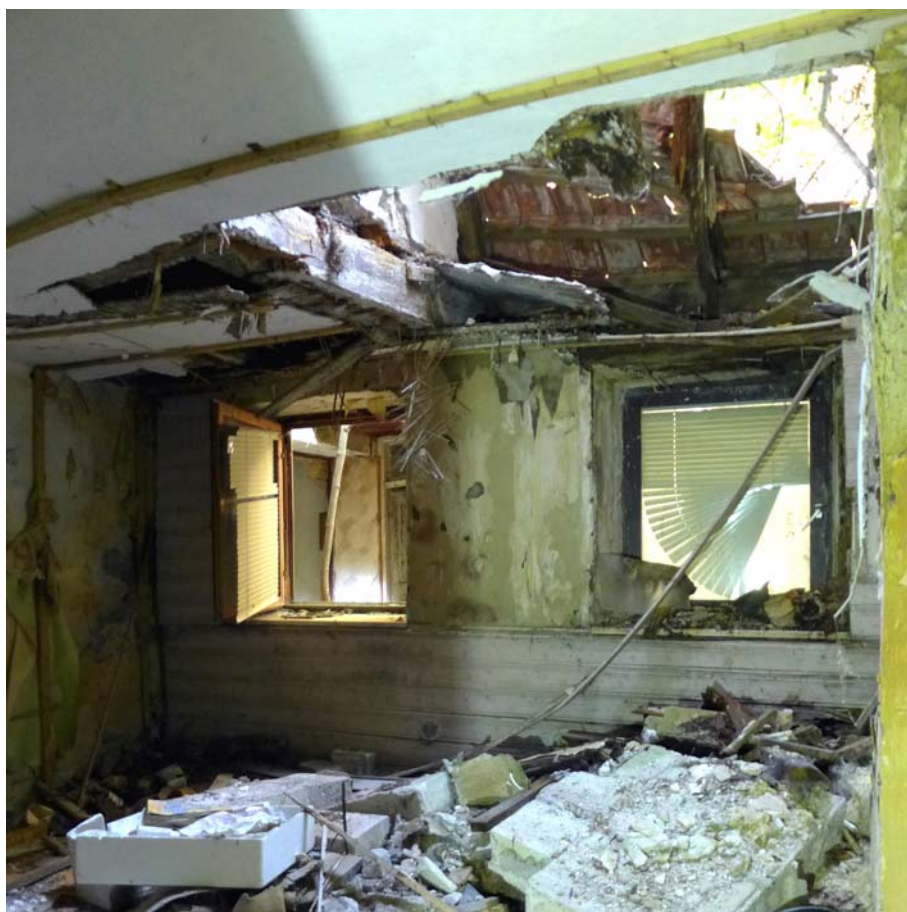
Bild 34: 0221a

Wagnergasse 6: Anbau

Der eingeschossige Anbau zum Innenhof ist bereits teilweise eingestürzt. Mit einem weiteren Einsturz ist hier unmittelbar zu rechnen.
