26. Oktober 2016
952DE01GK

Gebäude Wagnergasse 2 - 6 in Landshut
- Statisch-konstruktive Beurteilung zur Sanierungsfähigkeit

Objekt: Wagnergasse 2 - 6
84034 Landshut

Statisch-konstruktive
Beurteilung: Büro Bergmann GmbH
Derbystraße 10
85276 Pfaffenhofen a. d. Ilm

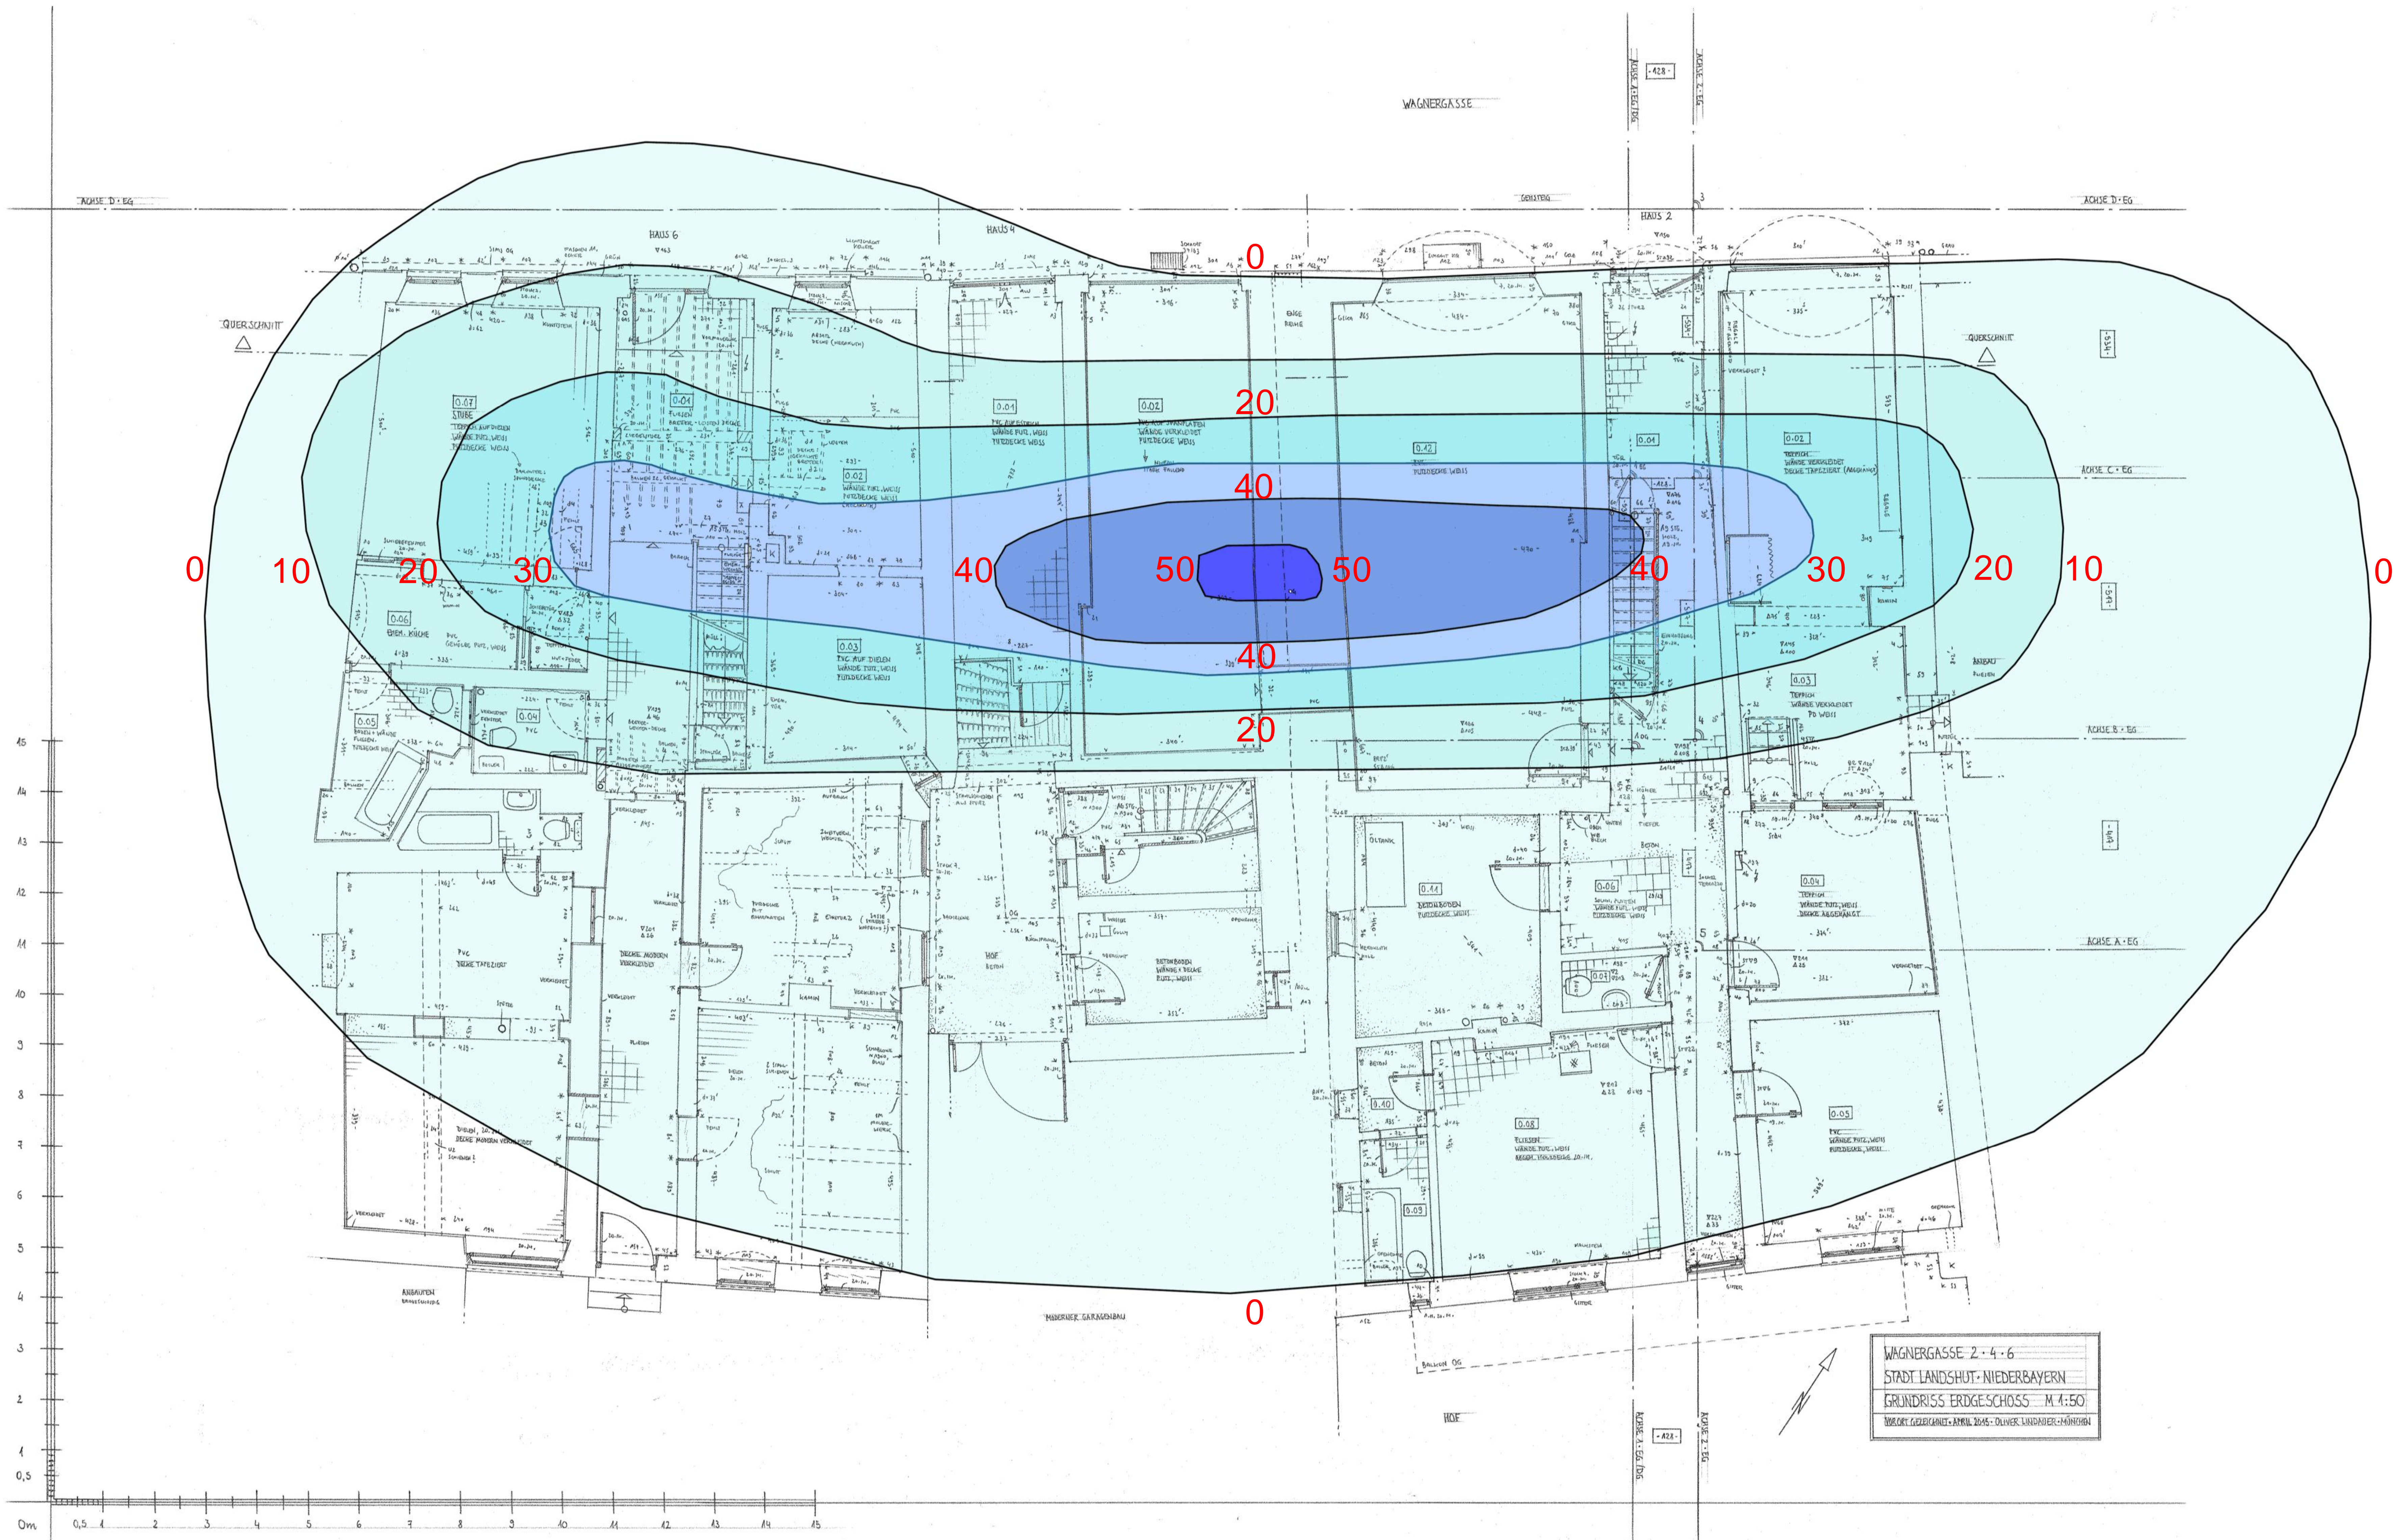
| | | PLAN-NR.: 952/010 | |

Durch ungleichförmige Setzungen haben sich in den Wänden und den anschließenden Gewölben erhebliche Risse gebildet. An vielen Stellen sind die Wandquerschnitte durchtrennt oder der Mauerwerksverband zerrüttet. Auffälligerweise konzentrieren sich die Setzungen jeweils in der Mitte der Vordergebäude. Unter den straßenseitigen Fassaden und den Giebelwänden zu den hofseitigen Anbauten sind deutlich geringere Setzungen eingetreten. Durch die Setzungsmulde im Gebäudekern haben sich die Giebelwände von den Innenwänden abgelöst und stehen weitgehend frei. Wiederholte Ausbesserungen des Mauerwerks mit Zementmörtel belegen anhaltende Setzungenbewegungen auch in jüngerer Zeit. Das Rissebild, der Verlauf der Lagerfugen im Mauerwerk sowie die Verformungen an den Decken und Ausbauten lassen maximale Vertikalverformungen von ca. 50 cm erkennen. Der subjektiv ermittelte Setzungsverlauf wurde im Grundriss dargestellt (vgl. Anlage 2: Übersichtsplan Setzungsverlauf).

| DARSTELLUNG: | GRUNDRISS SETZUNGSVERLAUF | | |
