Historisches Handwerkerhaus Wagnergasse 2, Landshut Statisch-konstruktives Instandsetzungskonzept

Projekt-Nr.: 1.19005TD.0

Statisch-konstruktives Instandsetzungskonzept

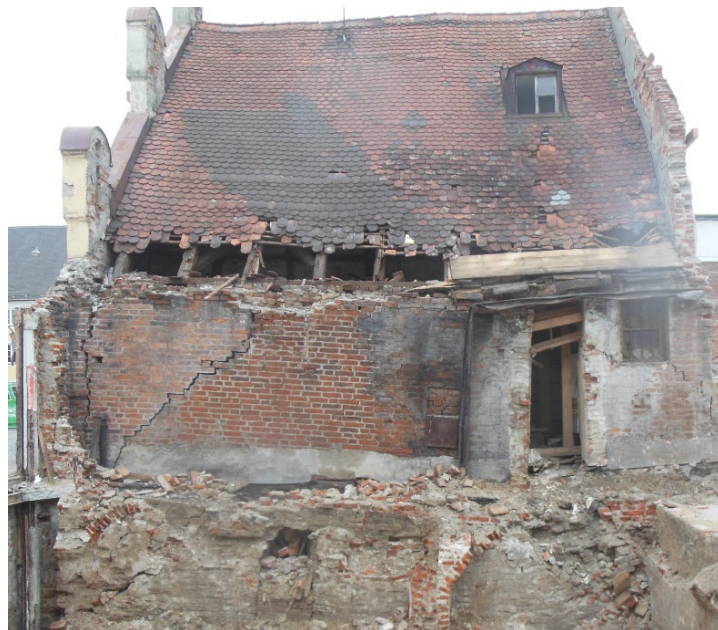
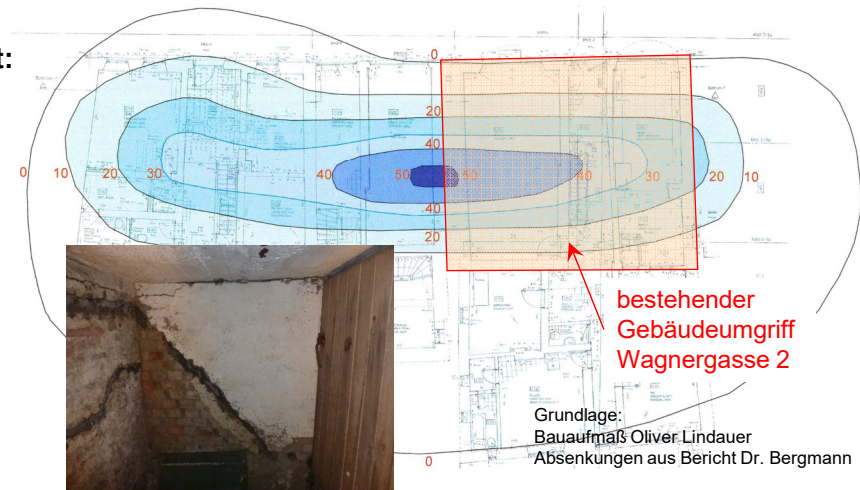
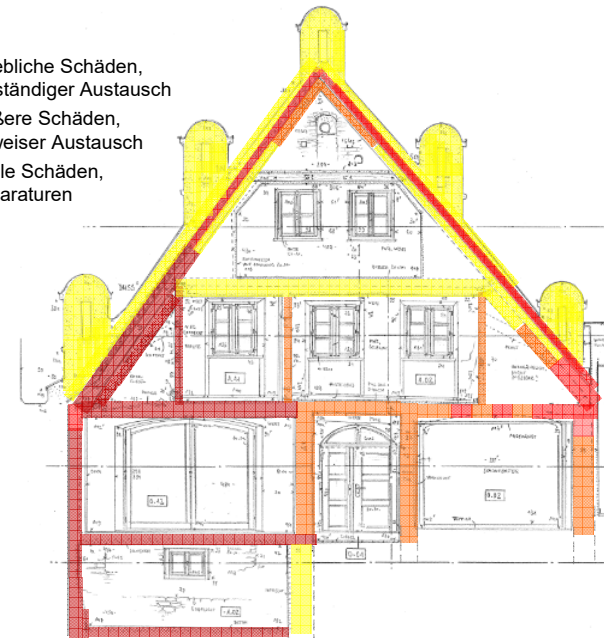
als Folge: ➤ starke Verschiebungen, Verdrehungen und Absenkungen der Wände und Decken
➤ Starke Rissbildungen und Zerrüttungen im Mauerwerk

als Folge: ➤ deutliche Absenkung Dachkonstruktion auf der Westseite
➤ Gebrochene Anschlüsse und Dachbauteile
➤ Rissbildungen und Zerrüttungen in den Gefachen der Wände
➤ Ablösungen der Innenwände von der Giebelwand

als Folge: ➤ Fäulnisschäden an Firstpunkten und ostseitigen Dachfußpunkten
➤ Unzureichender Kraftschluss der Dachseiten im Treppenbereich
➤ Abplatzungen von Farb- und Putzoberflächen aufgrund der Mauerwerksschäden und Feuchtigkeit

- erhebliche Schäden, vollständiger Austausch
- größere Schäden, teilweiser Austausch
- lokale Schäden, Reparaturen

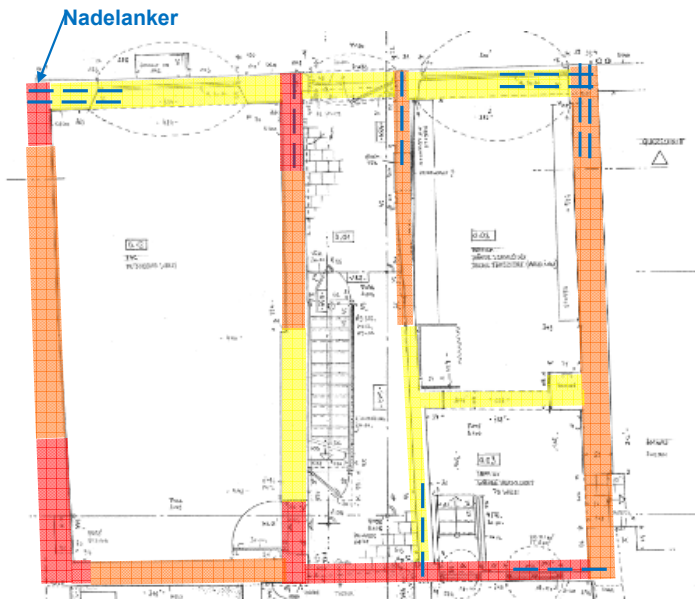
Grundriss EG, Maßnahmenumfang Wände

- Reparatur erforderlich
Substanzverlust gering
- Stärkere Schäden vorhanden,
Reparaturen, teilweise Erneuerungen
erforderlich,
stellenweise lokaler Substanzverlust
- Erhebliche Schäden bis vollständige
Zerstörung,
vollständiger Substanzverlust
