# **Bauhistorische Untersuchung**

**Wagnergasse 2  
Stadt Landshut**

Januar 2019

## Untersuchungen zur Baugeschichte Wagnergasse 2, Landshut

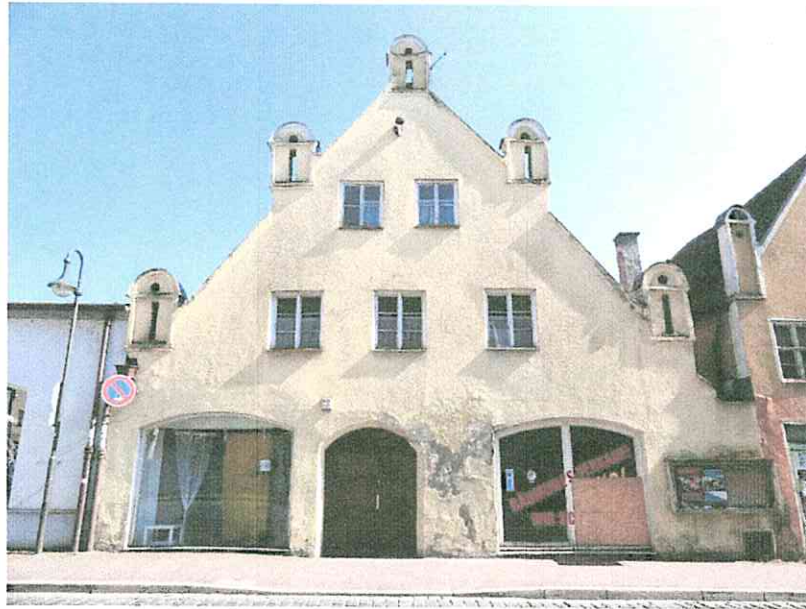
(01) Ansicht von Norden: das bereits 1549 erstmals erwähnte Bäckeranwesen bekam 1665 ein neues Dachwerk. Die Fenster der Dachgeschosse entstanden zusammen mit dem Ausbau zu Wohnzwecken 1866 (d unter Vorbehalt). Die beiden Schau-  
fensteröffnungen im Erdgeschoss wurden 1934 (a) in die heutige Form gebracht, die Fenster selbst sind, wie auch die Tür, jünger.

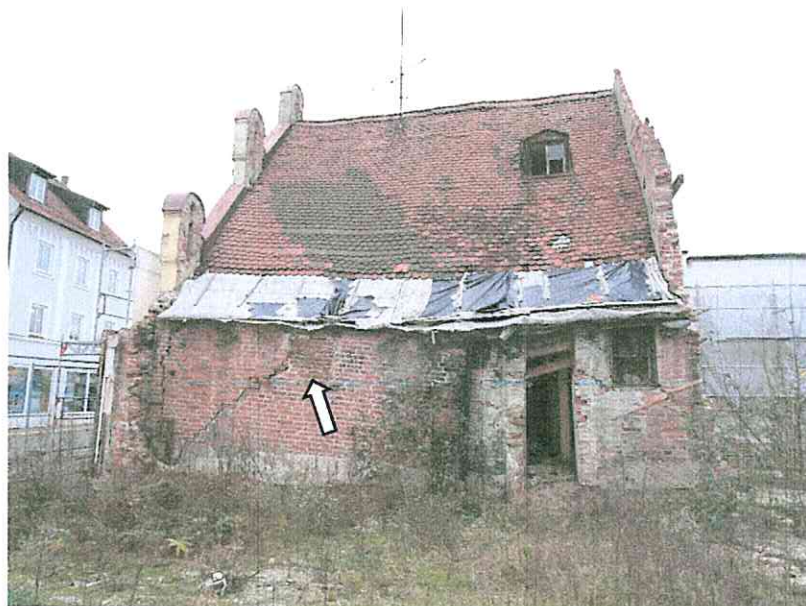
(02) Ansicht von Westen nach dem Abbruch des südlichen Anbaus und der Nachbarhäuser. Links ist das nicht verputzte bauzeitliche Mauerwerk (vor 1665 (d)) zu sehen, unterhalb der Traufe ist eine um 1900 zugesetzte Öffnung zu erkennen (Pfeil).

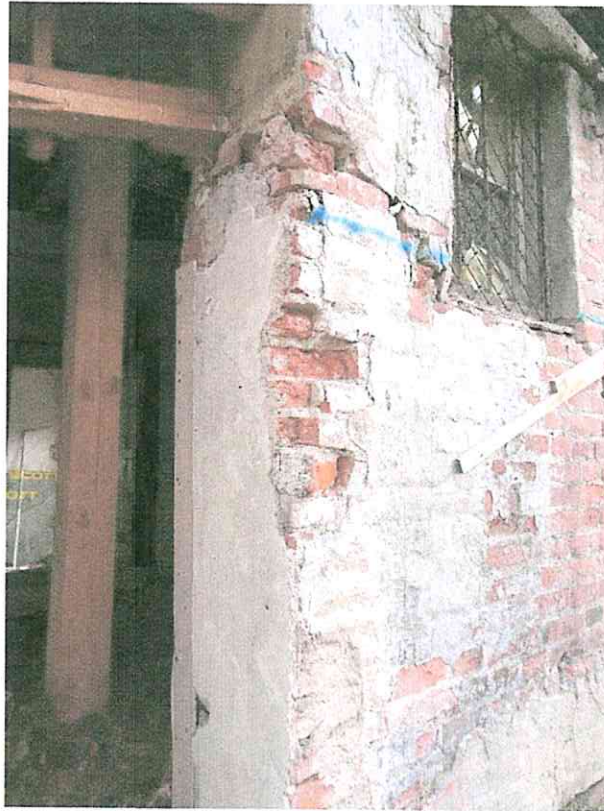
(03) Detail Westfassade: der Durchgang in das Nachbarhaus Nr. 4 wurde nachträglich in das bauzeitliche Mauerwerk (vor 1665 (d)) gebrochen, die Ziegel weisen abgeschlagene Oberflächen auf. Der Fensterstock rechts oben wurde wohl 1934 (a) eingebaut.

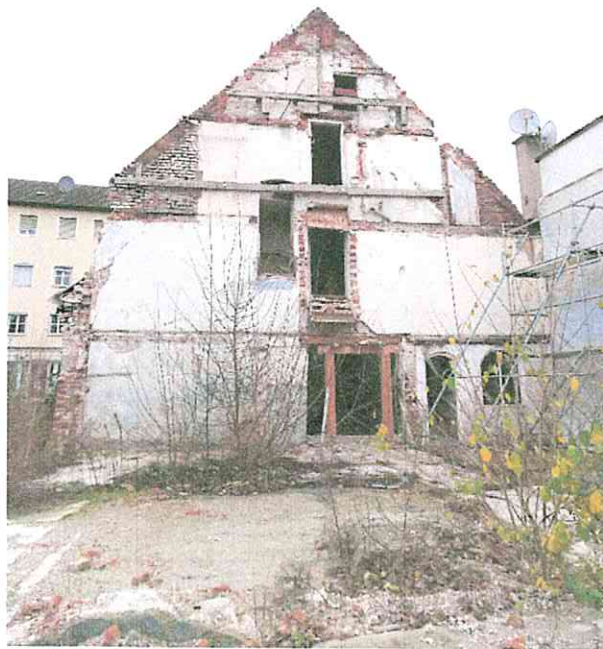
(04) Ansicht von Süden: hier sind die nachträglichen Aufbrüche zur Anbindung des inzwischen abgebrochenen südlichen Anbaus zu sehen. Der Anbau bestand 1810 bereits (a), ein Vergleich der Setzmörtel legt nahe, dass er schon 1665 (d) entstanden war.

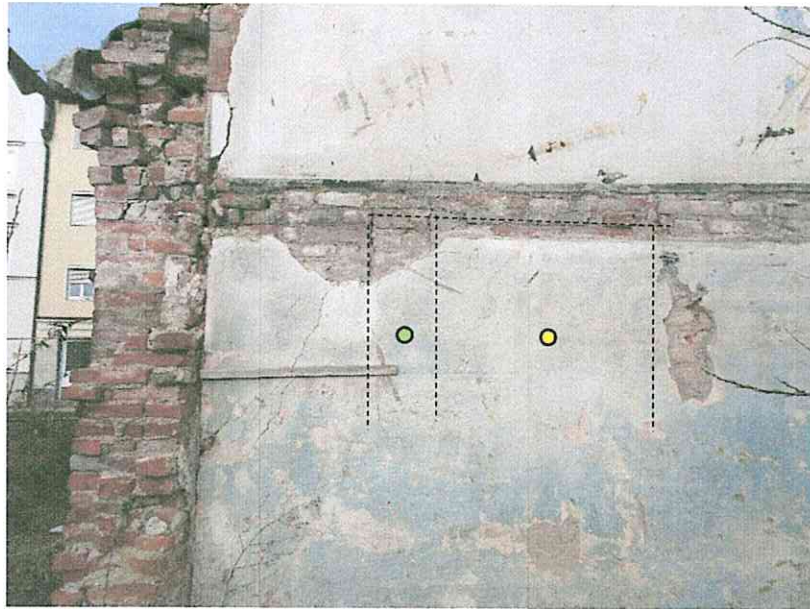
(05) Ausschnitt Südfassade: im bauzeitlichen Mauerwerk (vor 1665 (d)) ist eine nachträglich zugesetzte Öffnung erkennbar: Links ein älteres schmales Stück zur Verkleinerung der Öffnung (wohl ebenfalls noch vor 1665, hellgrüner Punkt), rechts die vollständige Zusetzung in der Bauphase von 1866 (d, gelber Punkt).

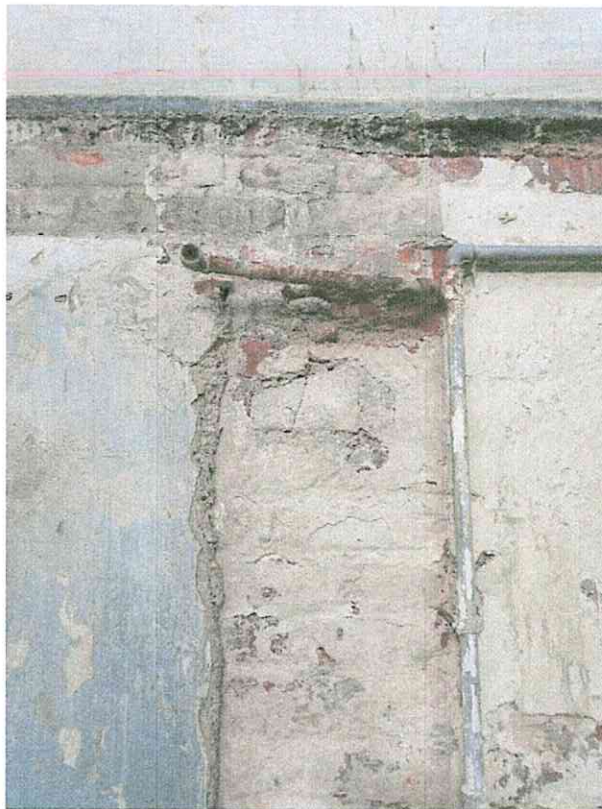
(06) Ausschnitt Südfassade: bei dem ehemaligen Wandanschluss des südlichen Anbaus ist nun das bauzeitliche Mauerwerk mit verstrichenem Fugenmörtel und einer Kalkschlämme zu sehen, das sich bis hinauf zur Höhe der Kehlbalcken fortsetzt (vor 1665 (d), vermutlich spätmittelalterlich). Darüber und an den Ortgängen ist das Mauerwerk jünger.

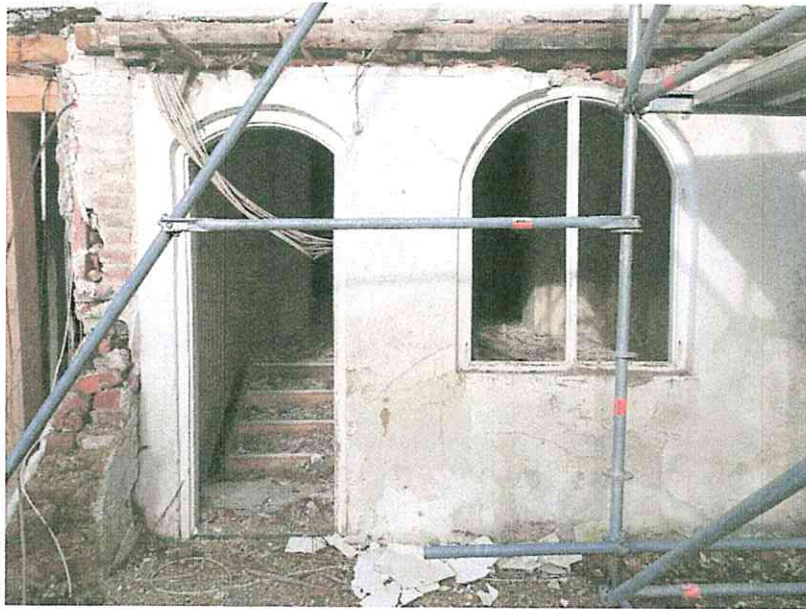
(07) Ausschnitt Südfassade: die Südwand des Raumes 0.03 wurde um 1900 in eine große Öffnung zum südlichen Anbau gesetzt, aus dieser Zeit stammen auch der Tür- und der Fensterstock.

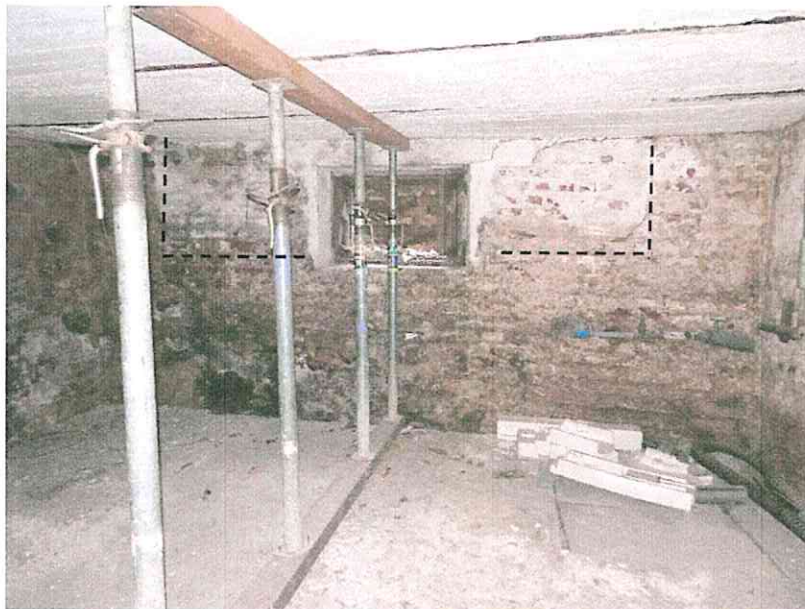
(08) Keller, Raum -1.02 nach Norden: der bauzeitliche Keller besaß ursprünglich ein Tonnengewölbe mit zwei auf zwei Jochen und einer Mittelstütze. Dieses wurde 1934 (a) abgebrochen und durch eine ausbetonierte Schienendecke ersetzt. In der Nordwand sind zwei wohl erst um 1900 mit Vollziegeln zugesetzte Fenster zu erkennen.

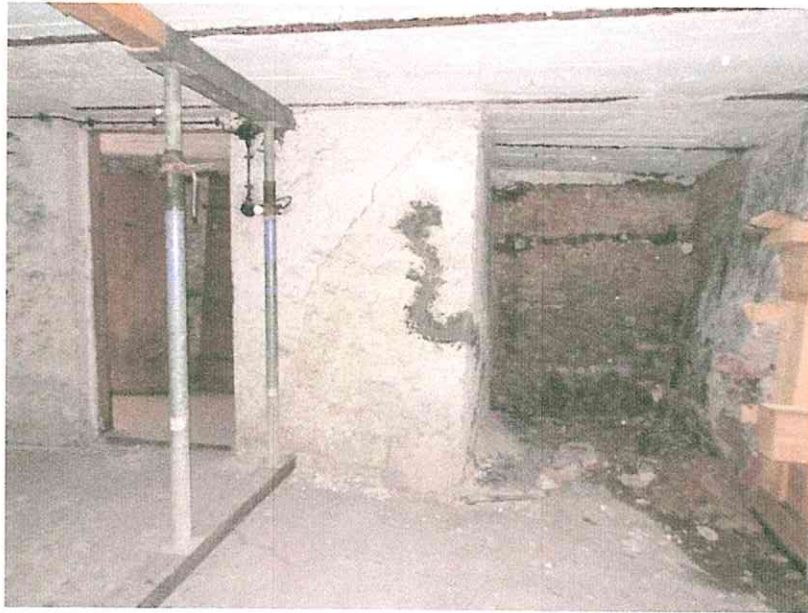
(09) Keller, Raum -1.02 nach Süden: 1934 (a) wurde ein Vorraum vom bauzeitlichen Keller (vor 1665 (d)) abgeteilt (links). Aus der gleichen Zeit stammt die Schienendecke.

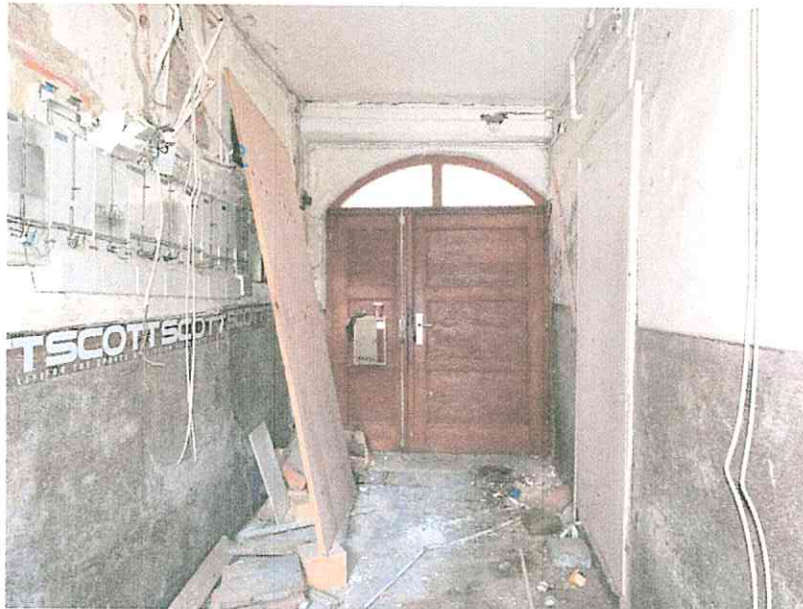
(10) Erdgeschoss, Raum 0.01, Fletz nach Norden: die Wand Links ist bauzeitlich (vor 1665 (d)), die rechte mit der Tür zum Raum 0.02 entstand erst in der Bauphase von 1665 (d). Die Türöffnung zur Wagnergasse dürfte auch bereits 1665 entstanden sein, die heute vorhandene Tür ist modern.

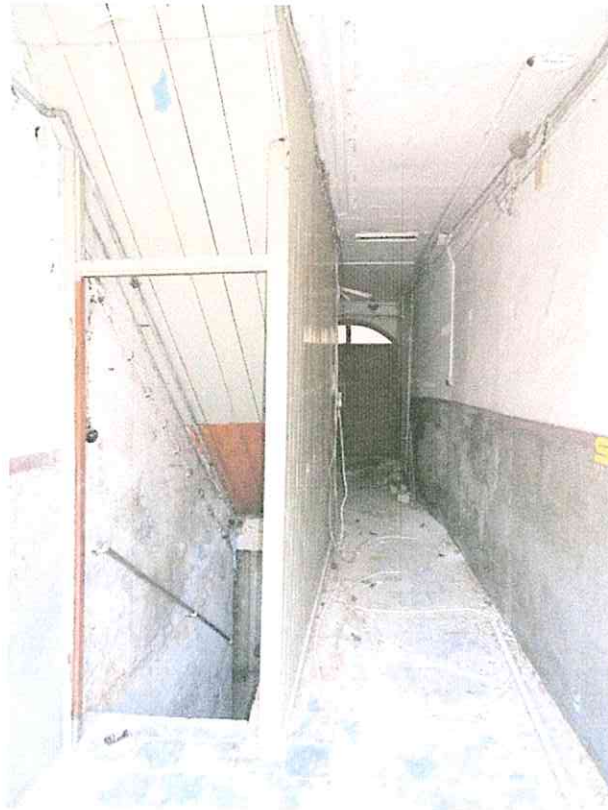
(11) Erdgeschoss, Raum 0.01, Fletz nach Norden: der Treppenlauf in den Keller wurde nachträglich in den Fletz verlegt. Da er auf dem Eingabeplan von 1934 schon als Bestand eingetragen ist, muss er älter sein. Die Einhausung der Treppenläufe entstand in der ersten Hälfte des 20. Jahrhunderts.

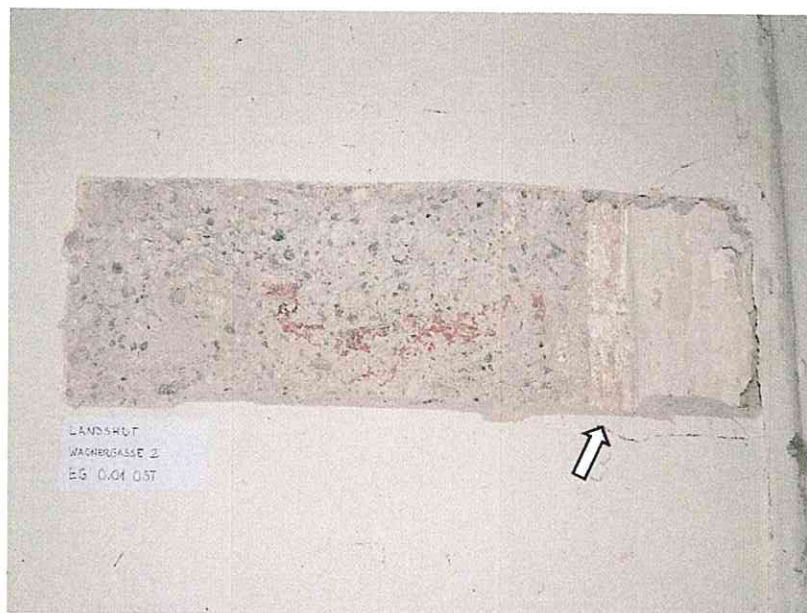
(12) Erdgeschoss, Raum 0.01, Ostwand: in den Eingabeplänen von 1906 und 1934 ist an dieser Stelle, dem Übergang vom bauzeitlichen zum barocken Mauerwerk, ein rechtwinkliger Absatz zu sehen, der Mitte des 20. Jahrhunderts abgeschlagen und neu verputzt worden ist (links). Rechts des ehemaligen Absatzes sind die älteren Putze und Fassungen noch vorhanden (Pfeil)..

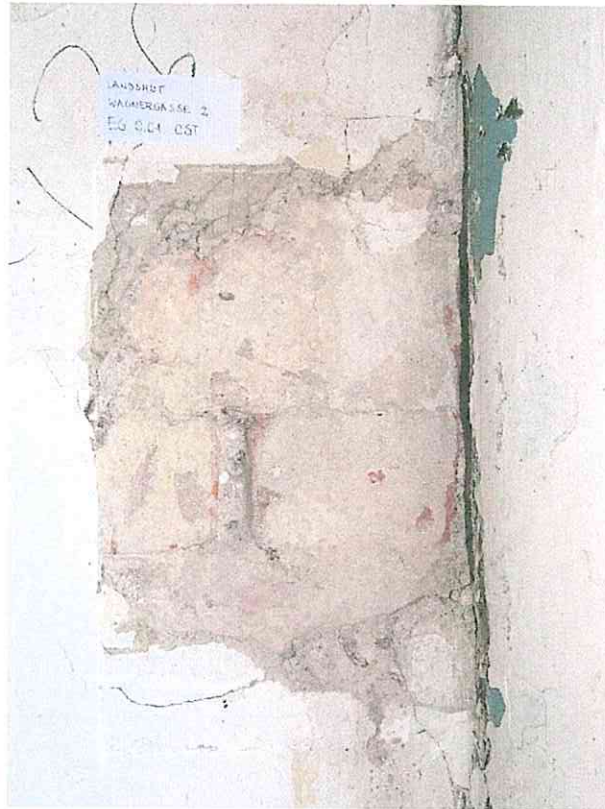
(13) Erdgeschoss, Raum 0.01, Südostecke Fletz: bauzeitliches Mauerwerk mit verstrichenem Fugenmörtel und Kalkschlämme (vor 1665 (d), vermutlich spätmittelalterlich), mit der Südfassade im Verbund.

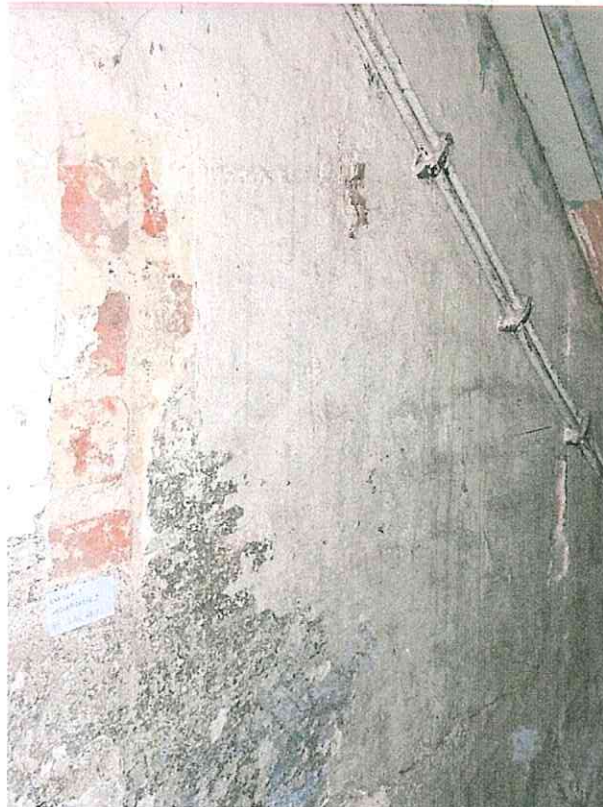
(14) Erdgeschoss, Raum 0.01, Westwand Fletz: im bauzeitlichen Mauerwerk (vor 1665 (d)) ist eine Öffnung zum Raum 0.12 zu sehen, die noch vor der Bauphase von 1665 zugesetzt worden ist. Die Ziegel der Zusetzung weisen noch verstrichenen Fugenmörtel und eine Kalkschlämme als Oberfläche auf.

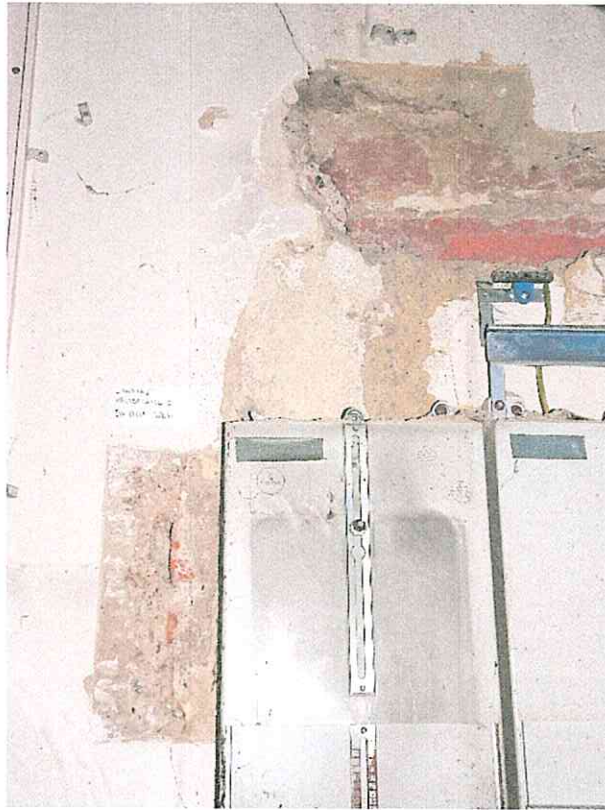
(15) Erdgeschoss, Raum 0.01, Westwand: rechte Leibung und Kämpfer einer ehemaligen Tür zum Raum 0.12 im bauzeitlichen Mauerwerk (vor 1665 (d)), 1934 (a) zugesetzt.

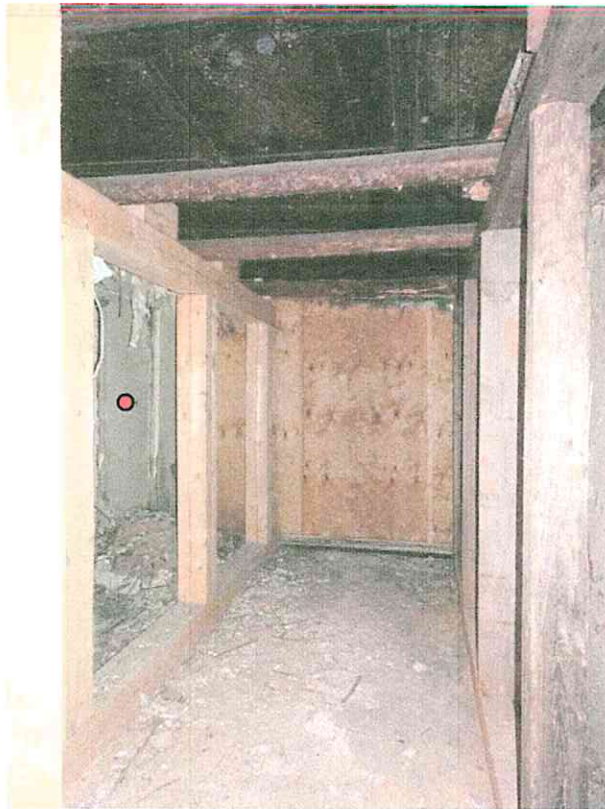
(16) Erdgeschoss, Raum 0.02 nach Norden: dieser Raum entstand durch den Einbau der Wand zum Fletz 1665 (d, roter Punkt). Aus dieser Zeit stammt auch die Decke mit den unterseitig profilierten Zerrbalken und den schwarz lasierten Feldern mit Brettern und Leisten.

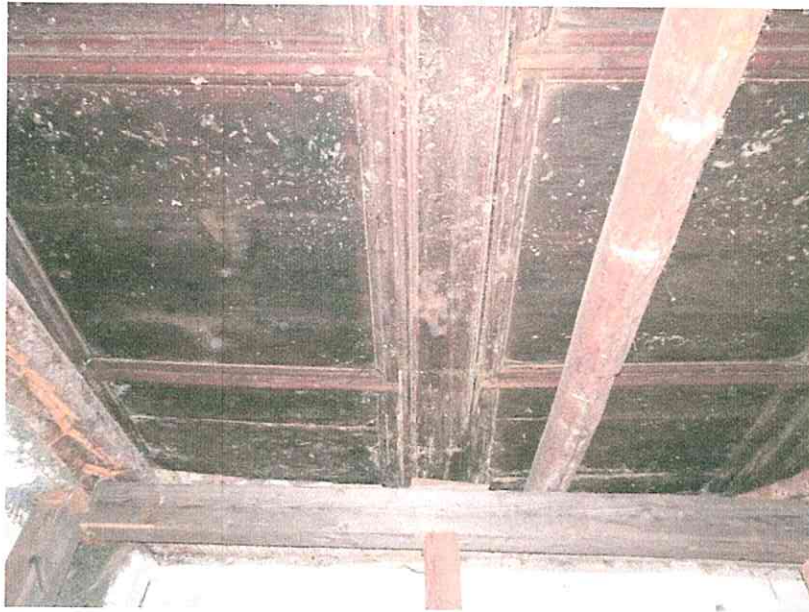
(17) Erdgeschoss, Raum 0.02: Detail der schwarz lasierten Bretter-Leisten-Decke mit den profilierten Zerrbalken von 1665 (d).

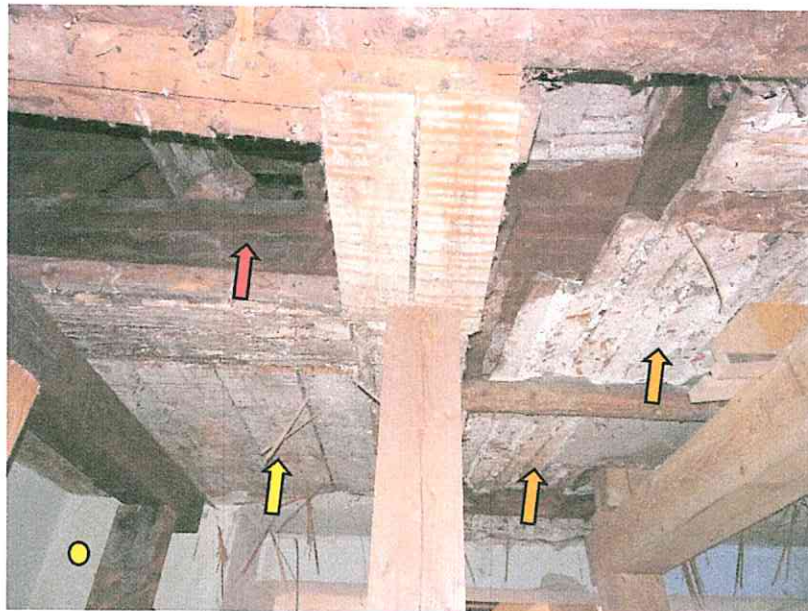
(18) Erdgeschoss, Raum 0.02: über den jüngeren Unterkonstruktionen der Putzdecken ist der südlichste der profilierten Zerrbalken, der noch eine Nut für die Bretter-Leisten-Decke aufweist, zu sehen (Pfeil rot). Die älteste der Putzdecken, mit aufgehackten Leisten als Putzträger, die mit geschmiedeten Nägeln befestigt sind, könnte noch aus der Zeit um 1800 stammen (Pfeile orange). Damals befand sich hier eine Küche. Der Kamin links im Hintergrund wurde 1871 eingebaut, die Öffnung in der Decke für die Durchführung des Kamins wurde damals mit Brettern wieder verschlossen (Punkt und Pfeil gelb).

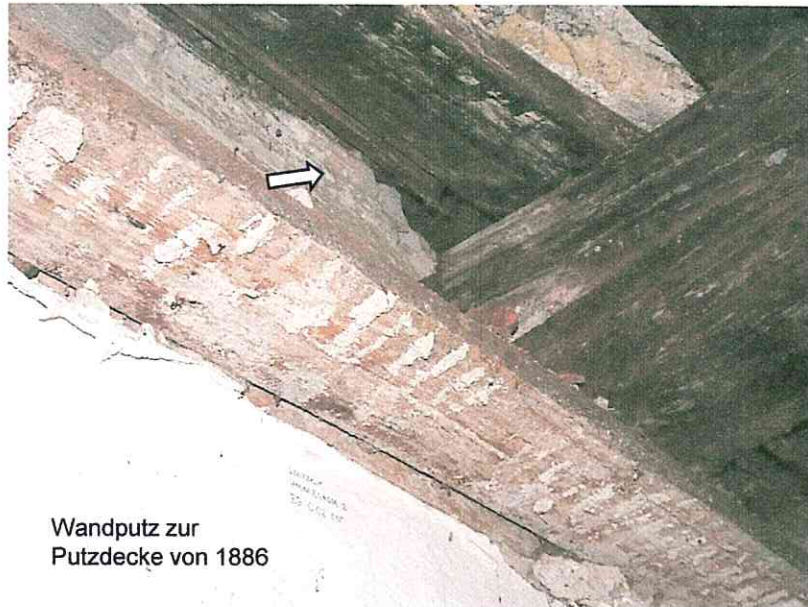
(19) Erdgeschoss, Raum 0.02, Ostwand: Anschluss der Bretter-Leisten-Decke von 1665 (d) an die östliche Außenwand. Auf dem bauzeitlichen Mauerwerk vor 1665 liegt der zur Decke gehörende Kalkputz mit weißen Kalkfassungen (Pfeil), die eine eindeutige Kante zum Deckenbrett hin ausbilden. Die Balken sind verfaut und abgesackt.

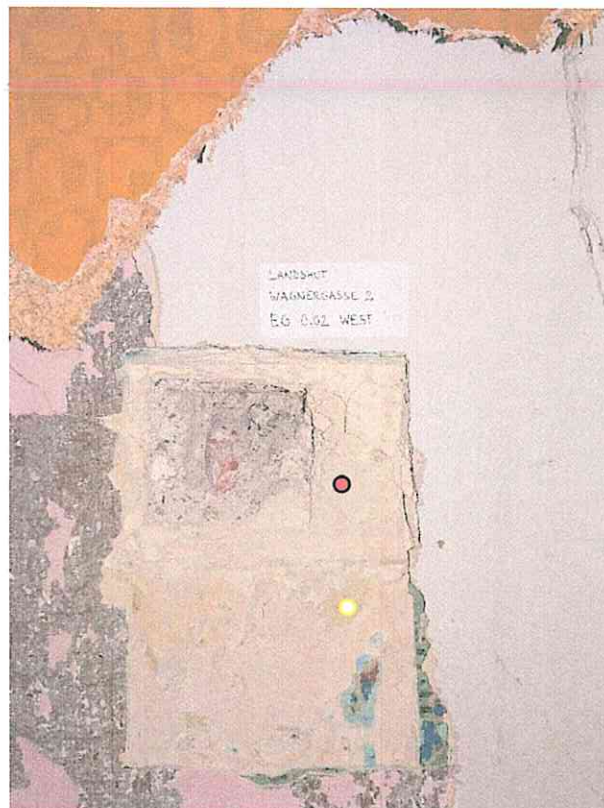
(20) Erdgeschoss, Raum 0.02, Westwand: Mauerwerk der Wand zum Fletz, in diesem nördlichen Bereich aus der Bauphase von 1665 (d) stammend, mit Putz aus dieser Zeit (grauocker mit vielen größeren Kieseln und mehreren hellen Kalkfassungen (roter Punkt). Darauf liegt eine dünne jüngere Überputzung (gelber Punkt).

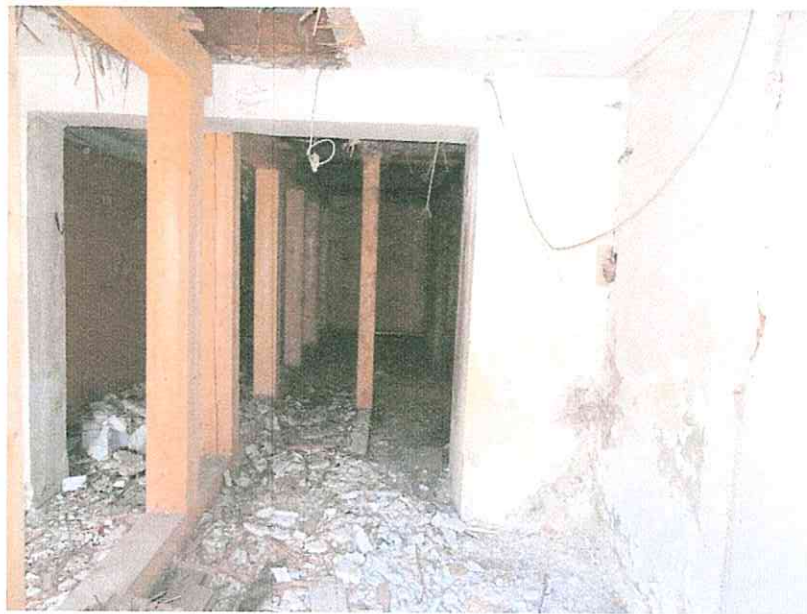
(21) Erdgeschoss, Raum 0.03 nach Norden: bauzeitliche Wand zum Raum 0.02 mit nachträglich vergrößerter Öffnung. Die Putzdecke mit Rohrmatten als Putzträger und Haken als Befestigung stammt aus der ersten Hälfte des 20. Jahrhunderts.

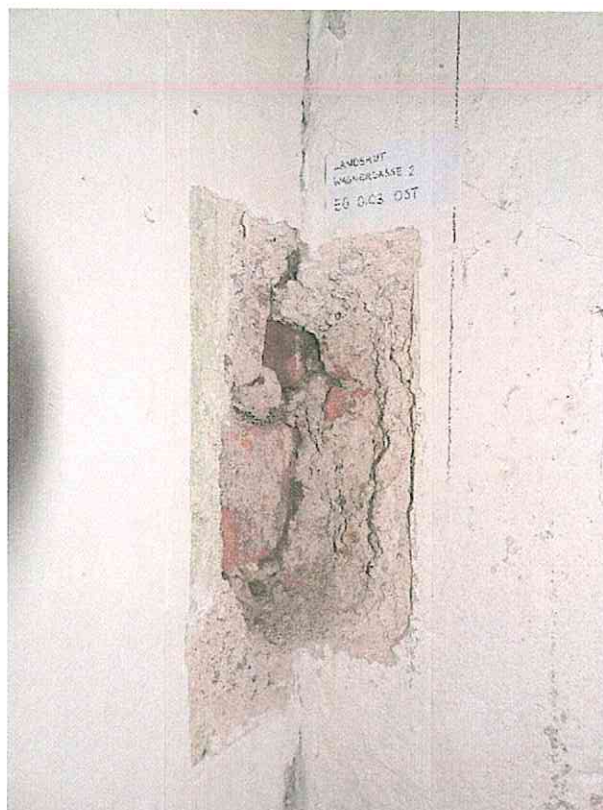
(22) Erdgeschoss, Raum 0.03, Nordostecke: Anschluss der Wand zum Raum 0.02 an die östliche Außenwand. Die Ziegel sind im Verbund gemauert, beide Wände sind bauzeitlich (vor 1665 (d), fester grauer Setzmörtel mit Kalkspätzen). Der Putz auf den Ziegeln stammt aus der ersten Hälfte des 20. Jahrhunderts, ältere Putze wurden abgeschlagen.

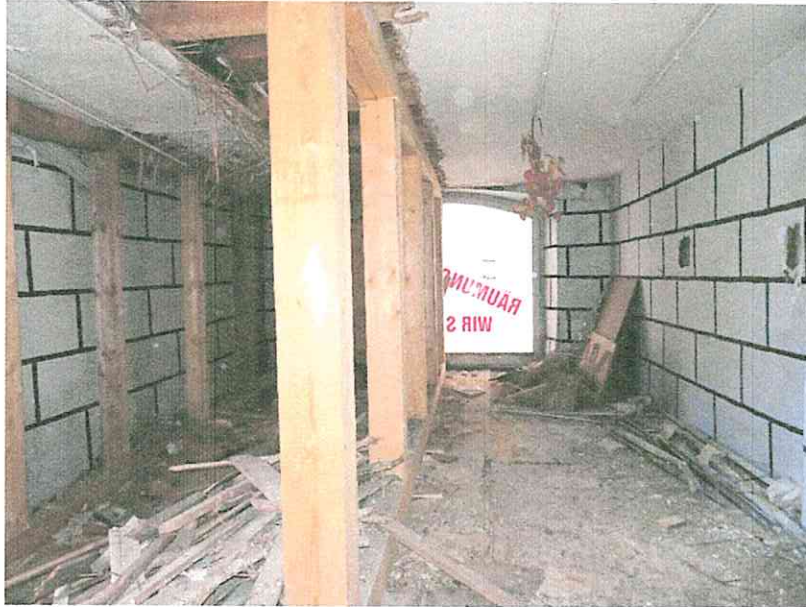
(23) Erdgeschoss, Raum 0.12 nach Norden: wie die durchgehende profilierte Balkendecke (über der Putzdecke) vermuten lässt, waren zumindest die nördlichen zwei Drittel des heutigen Ladens 1665 (d) zu einem großen Raum zusammengefasst. Die auf den Eingabeplänen von 1906 als Bestand dargestellte Trennwand, die zusammen mit den anderen Wänden in diesem Raum 1934 (a) entfernt worden ist, war also nach 1665 entstanden. Die beiden Fenster der Nordfassade wurden 1934 zu einem großen Schaufenster umgebaut. Das heutige Fenster ist modern, die Wände wurden mit Heraklit verkleidet.

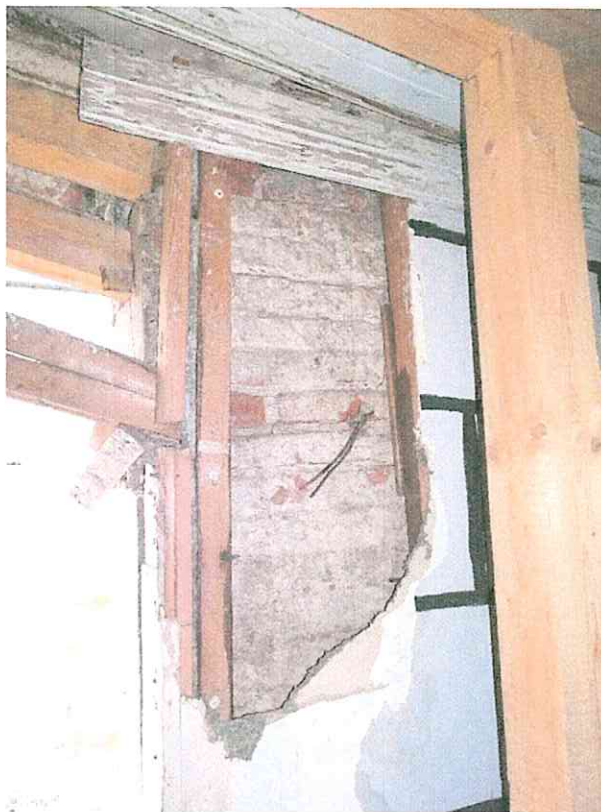
(24) Erdgeschoss, Raum 0.12, Westwand: unter der modernen Verkleidung wird das bauzeitliche Mauerwerk mit verstrichenem Fugenmörtel und Kalkschlämme sichtbar (vor 1665 (d), vermutlich spätmittelalterlich).

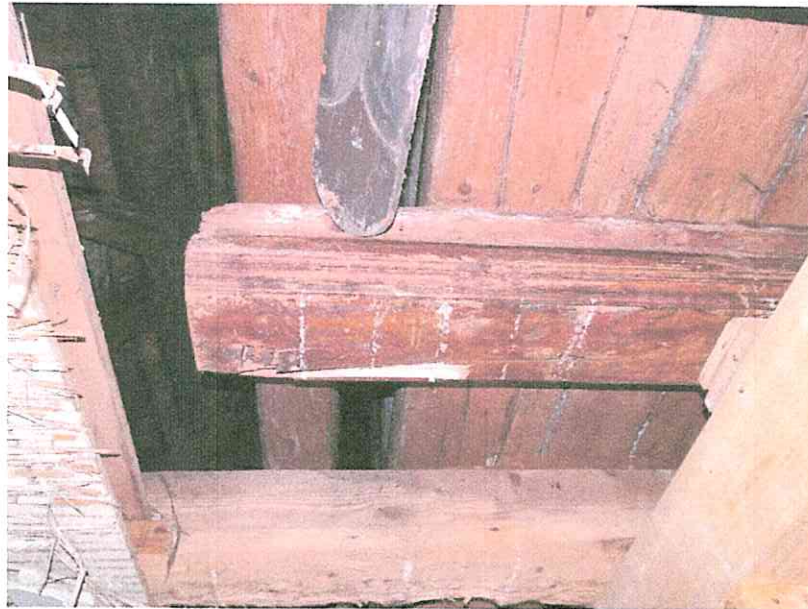
(25) Erdgeschoss, Raum 0.12, Decke: profilierter Decken- bzw. Zerrbalken mit Nut für eine Bretter-Leisten-Decke wie in Raum 0.02 (1665 (d)). Die beigelegten gesägten Balken und die Putzdecke mit Rohrmatten und Häkchen stammen von 1934 (a). Die Zerrbalken wurden aufgrund von Schäden schon damals abgesägt.

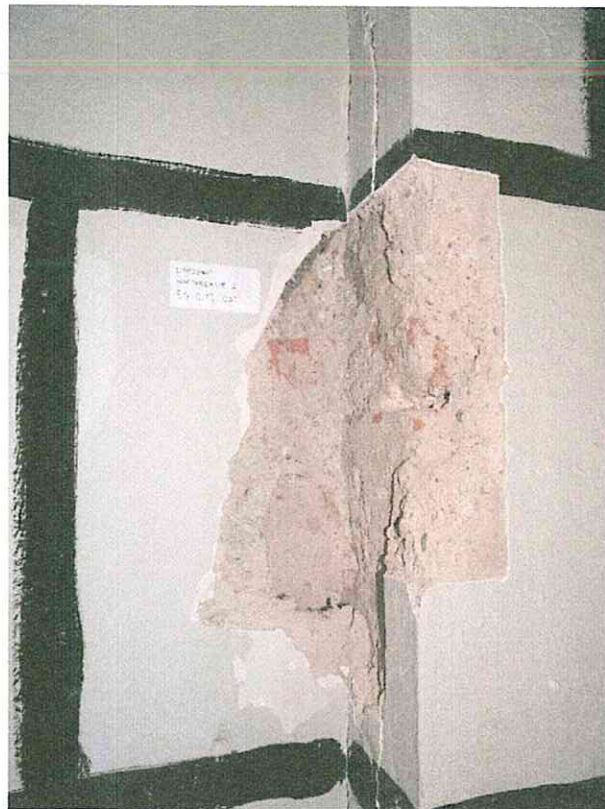
(26) Erdgeschoss, Raum 0.12, Ostwand: Vorsprung in der bauzeitlichen Wand zum Fletz (vor 1665 (d)), möglicherweise an der Stelle eines alten Wandanschlusses. Alle historischen Putze wurden abgeschlagen und die Wand 1934 (a) neu verputzt.

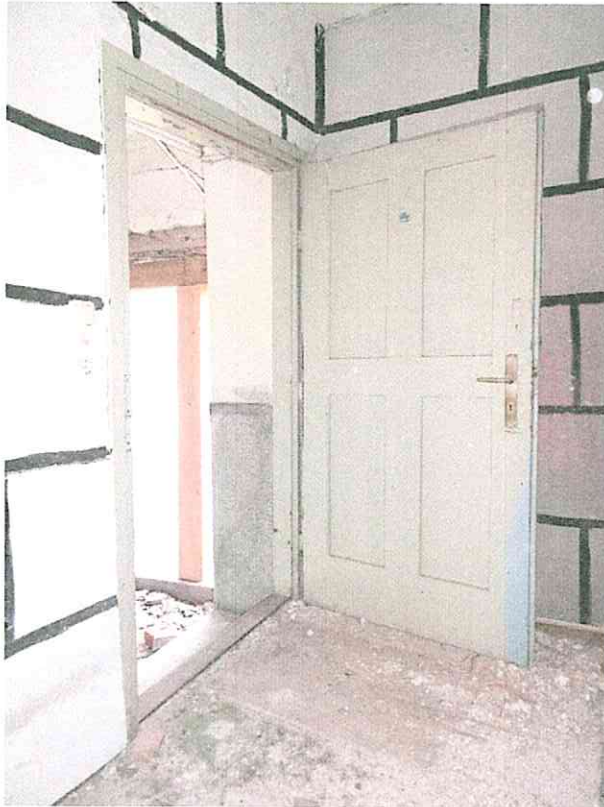
(27) Erdgeschoss, Raum 0.12, Südostecke: in der bauzeitlichen Wand befindet sich ein Türrdurchbruch von 1934 (a) mit Zarge und Türblatt aus dieser Zeit.

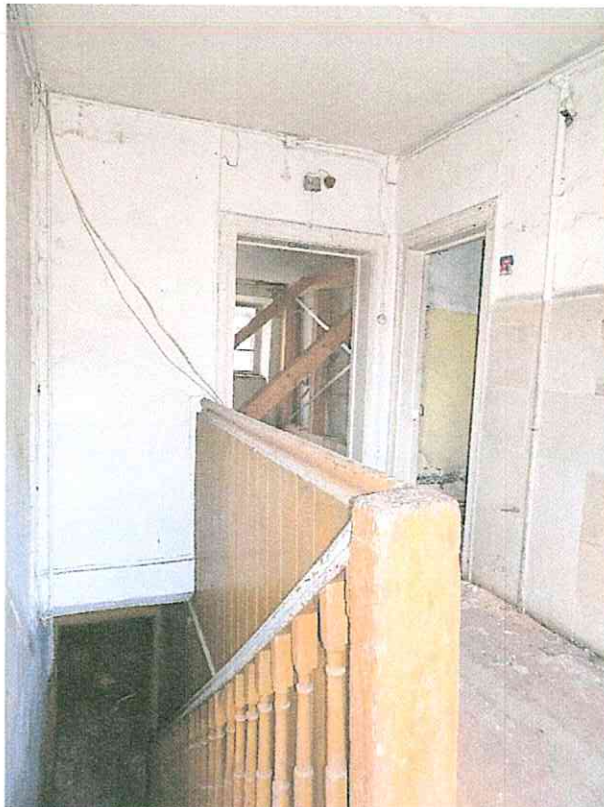
(28) 1. Dachgeschoss, Raum 1.01 nach Norden: Diele des Dachgeschossausbaus von 1866 (d unter Vorbehalt). Das Treppengeländer mit gedrehten Traljen und die profilierten Zargen der Türen stammen aus der gleichen Bauphase.

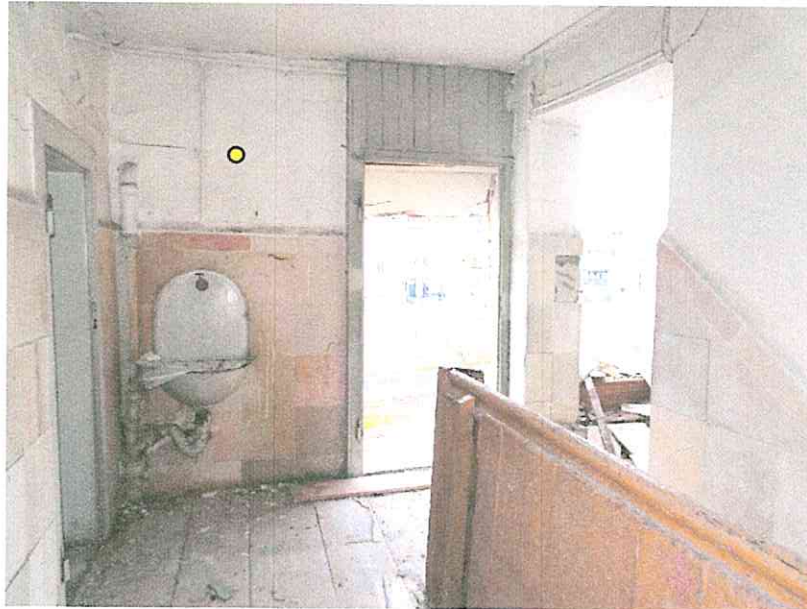
(29) 1. Dachgeschoss, Raum 1.01 nach Süden: zwischen den Resten des bauzeitlichen Giebels befinden sich einige Durchbrüche und Zusetzungen beim Anschluss des ehemaligen südlichen Anbaus. Das Mauerstück links der Tür ist eine Zusetzung der Zeit um 1900 (gelber Punkt).

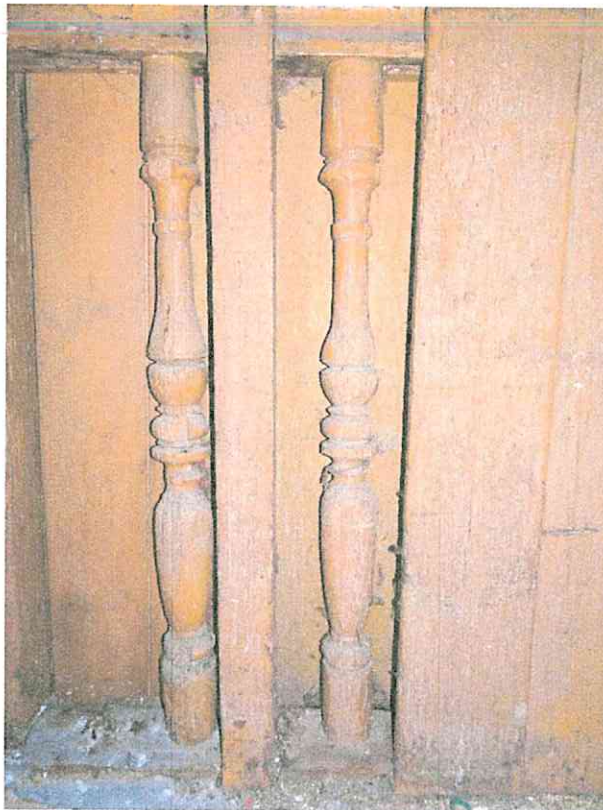
(30) 1. Dachgeschoss, Raum 1.01, Detail Treppengeländer: zwei zweitverwendete gedrechselte Stäbe, möglicherweise aus dem 18. Jahrhundert.

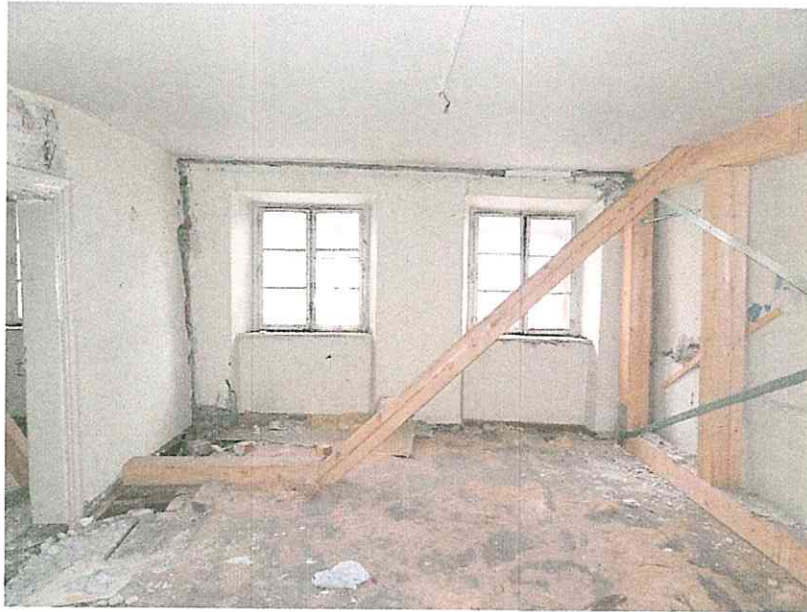
(31) 1. Dachgeschoss, Raum 1.02 nach Norden: beim Dachgeschossausbau von 1866 (d unter Vorbehalt), zu dem die beiden Wände links und rechts im Bild gehören, wurde vor den Nordgiebel eine Vorsatzschale aus Ziegeln errichtet und die Fensteröffnungen in den Giebel gebrochen. Die Fensterstöcke mit zwei Flügeln gehören noch in diese Bauphase.

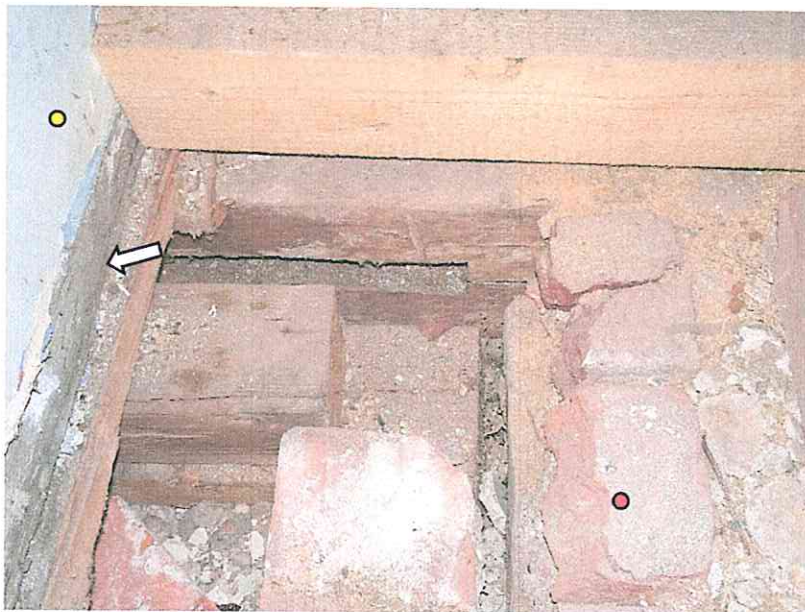
(32) 1. Dachgeschoss, Raum 1.02, Bodenöffnung: der Zerrbalken mit der Nut gehört zum Dachwerk von 1665 (d). In der Nut saß damals die Bretter-Leisten-Decke über dem Raum 0.12, die hier an der Wand zum Fletz 0.01 endete. Über dieser bauzeitlichen Wand wurde die Mauerkrone 1665 auf das heutige Niveau erhöht (roter Punkt). Die Wand des Dachgeschossausbaus von 1866 (d. gelber Punkt) sitzt auf einem zweitverwendeten unterseitig profilierten Balkenstück von 1665 (Pfeil).

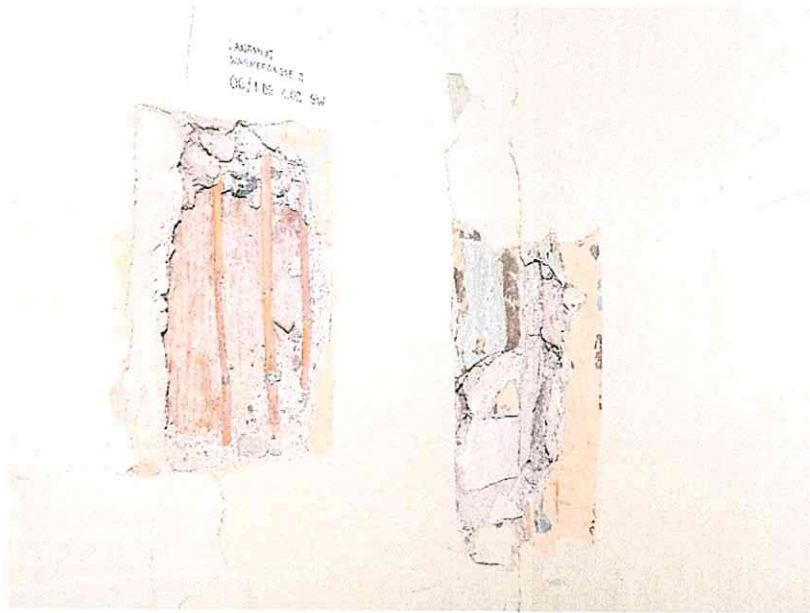
(33) 1. Dachgeschoss, Raum 1.02, Südwestecke: Fachwerk des Dachgeschossausbaus von 1866 (d) Die Rohrmatten auf den Balken sind mit geschmiedeten Nägeln befestigt, die Ausfachungen bestehen aus Vollziegeln.

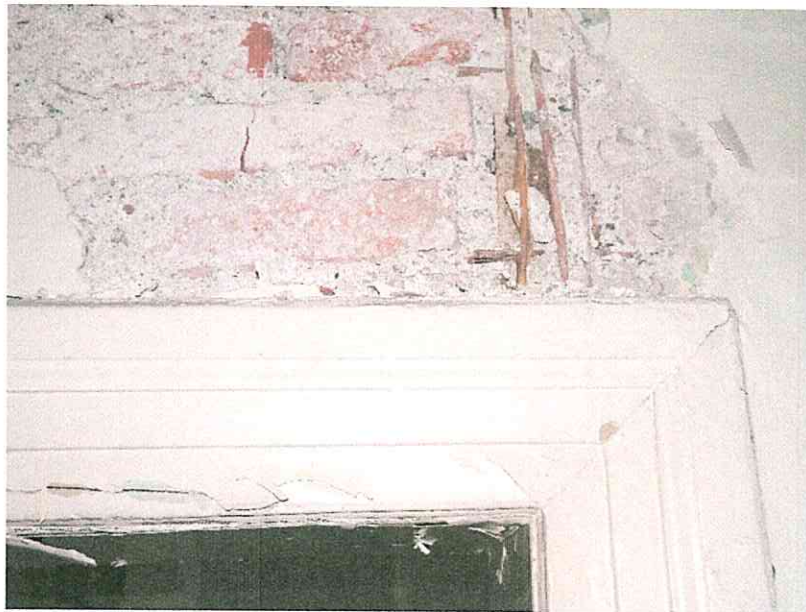
(34) 1. Dachgeschoss, Raum 1.02, Westwand: Detail der Tür zum Raum 1.11 mit der profilierten Zarge von 1866 (d). Neben der Ziegelausfachung sind wieder die mit geschmiedeten Nägeln auf dem Stock befestigten Rohrmatten zu sehen.

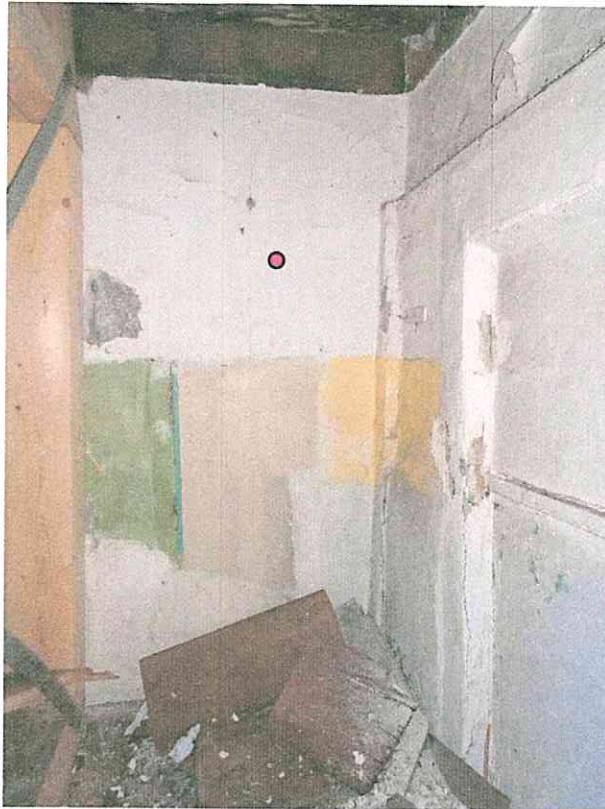
(35) 1. Dachgeschoss, Raum 1.03 nach Süden:  
rechts im Bild die Fachwerkwand zum Fletz  
(1866 (d)), die Südwand aus Heraklit zum Raum  
1.04 wurde in der ersten Hälfte des 20. Jahrhunderts  
eingebaut (violetter Punkt)

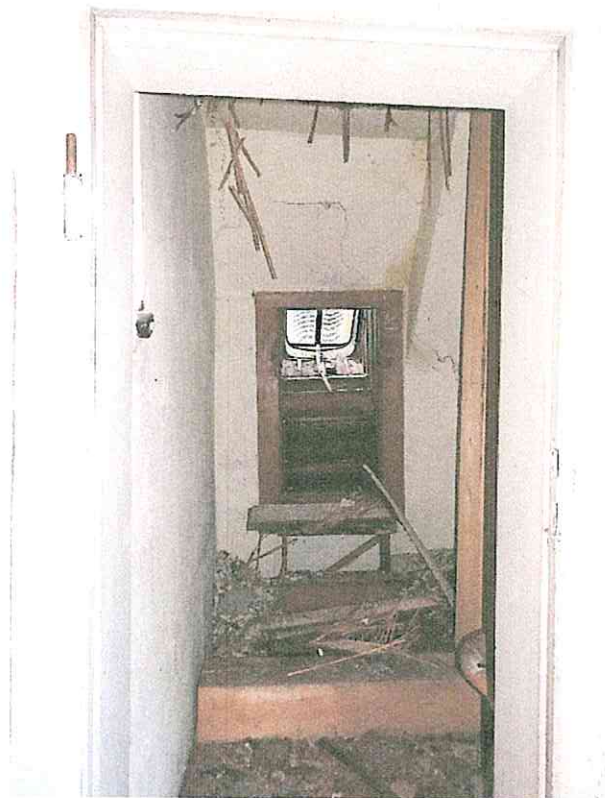
(36) 1. Dachgeschoss, Raum 1.04 nach Osten:  
durch die Abtrennung vom Raum 1.03 in der ersten  
Hälfte des 20. Jahrhunderts entstandene Toilette mit  
Dachfenster und Türzarge aus der gleichen Bauphase.

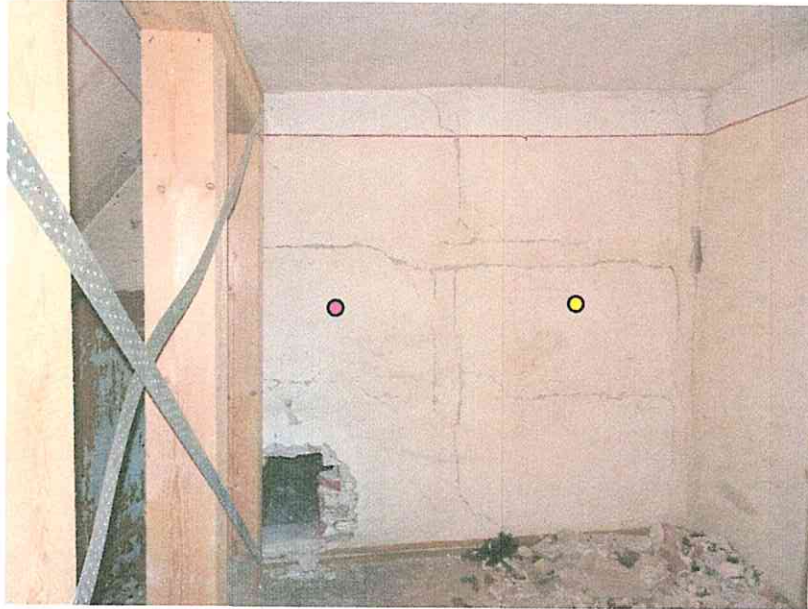
(37) 1. Dachgeschoss, Raum 1.10 nach Norden: Fachwerkwände des Dachausbaus von 1866 (d), ein Feld wurde in der ersten Hälfte des 20. Jahrhunderts erneuert (violetter Punkt, siehe Foto 43).

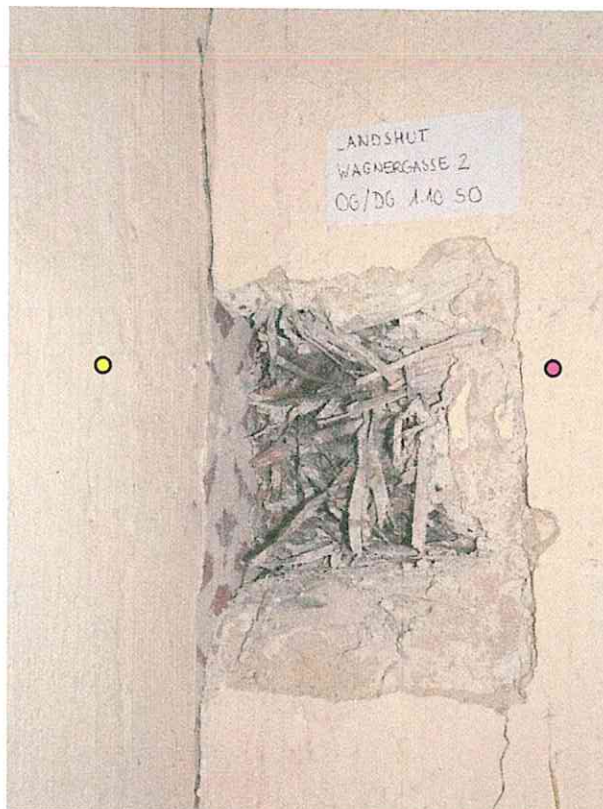
(38) 1. Dachgeschoss, Raum 1.10, Südostecke: die in den Raum einspringende Ecke entstand erst in der ersten Hälfte des 20. Jahrhunderts. Hier ist der Anschluss der jüngeren Wand aus Heraklit (rechts, violetter Punkt) an den Dachausbau von 1866 (d unter Vorbehalt, gelber Punkt) zu sehen.

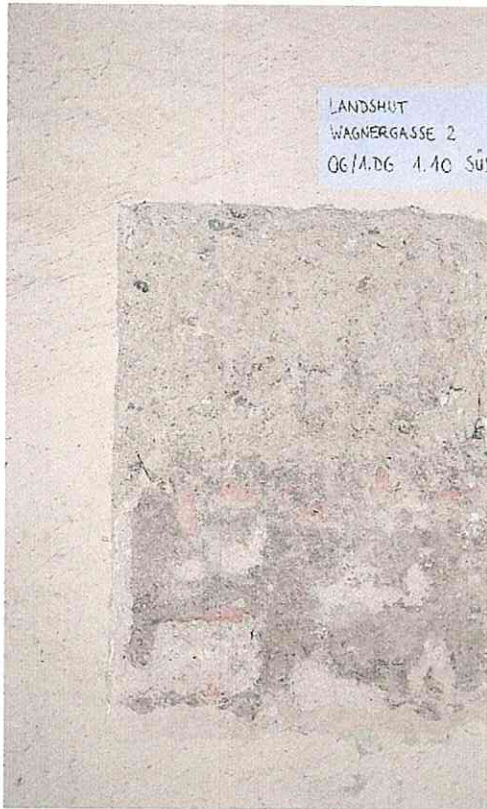
(39) 1. Dachgeschoss, Raum 1.10, S  
Teilstück des im 1. Dachgeschoss e  
gebliebenen bauzeitlichen Südgieb  
verstrichenem grauem Setzmörtel (vor

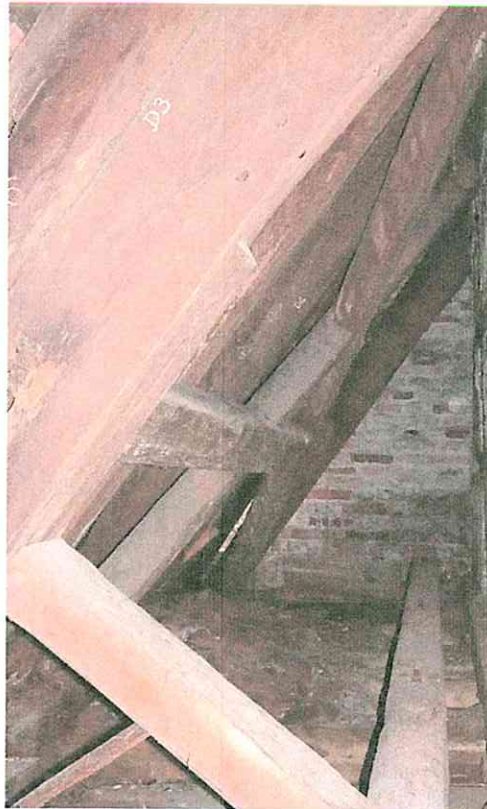
(40) 1. Dachgeschoss, westliche Abseite  
Dachwerk mit liegendem Stuhl und An  
zur Längsaussteifung (1665 (d)). Die Fa  
rechts gehört zum Dachgeschossausbau  
Im Hintergrund der bauzeitliche Nordgieb

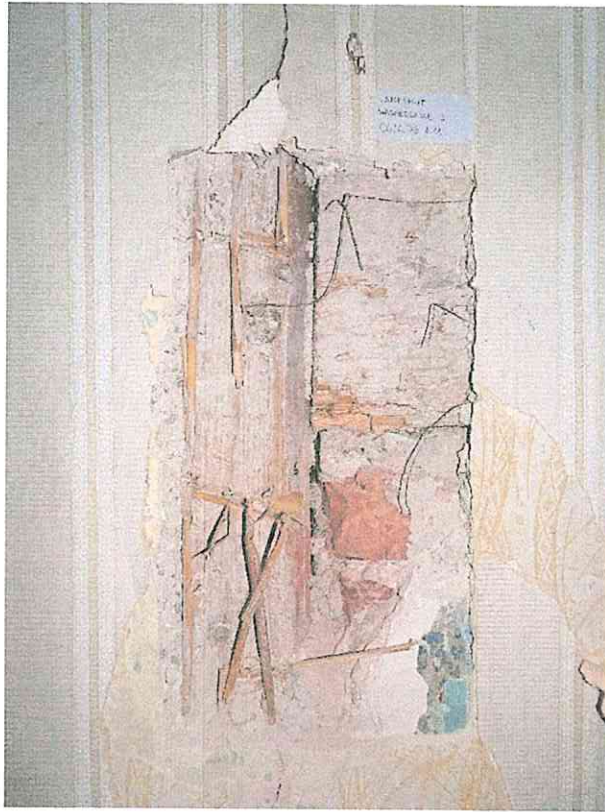
(43) 1. Dachgeschoss , Raum 1.11, Südwand:  
Fachwerk des Dachgeschossausbaus von 1866 (d), mit  
in der ersten Hälfte des 20. Jahrhunderts ausgetauschter  
Ausfächung (violetter Punkt). Bei der Neuverputzung  
dieses Abschnittes wurden die Rohrmatten mit modernen  
Häkchen statt der geschmiedeten Nägel befestigt.
