# **Bauhistorische Untersuchung**

**Wagnergasse 2  
Stadt Landshut**

Januar 2019

## Untersuchungen zur Baugeschichte Wagnergasse 2, Landshut

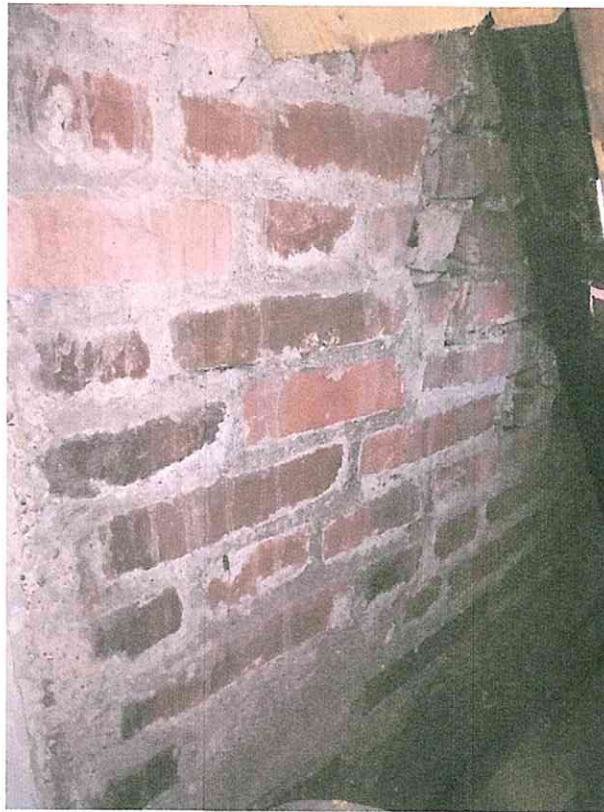
(44) 2. Dachgeschoss, Innenseite Nordgiebel:  
Mauerwerk in der östlichen Abseite (vor 1665 (d)).
