Gebäude Wagnergasse 2, Landshut Statisch-konstruktive Bestandsuntersuchung

Projekt-Nr.: 1.14051TD.0

Gebäude Wagnergasse 2-6, Landshut
Bestandsaufnahme und statisch-konstruktive Voruntersuchung

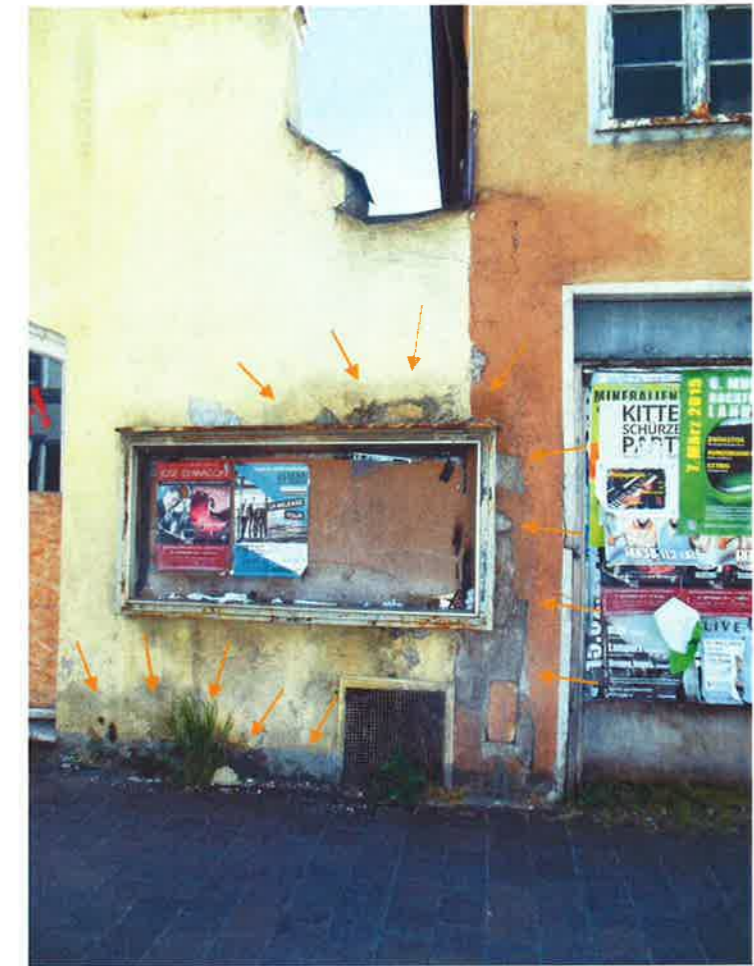
Abbildung 4
Vor allem im Sockelbereich, aber auch an einigen anderen Stellen der nördlichen Fassade sind Feuchtespuren und Algenbildung ersichtlich. Das Mauerwerk ist stark durchfeuchtet.

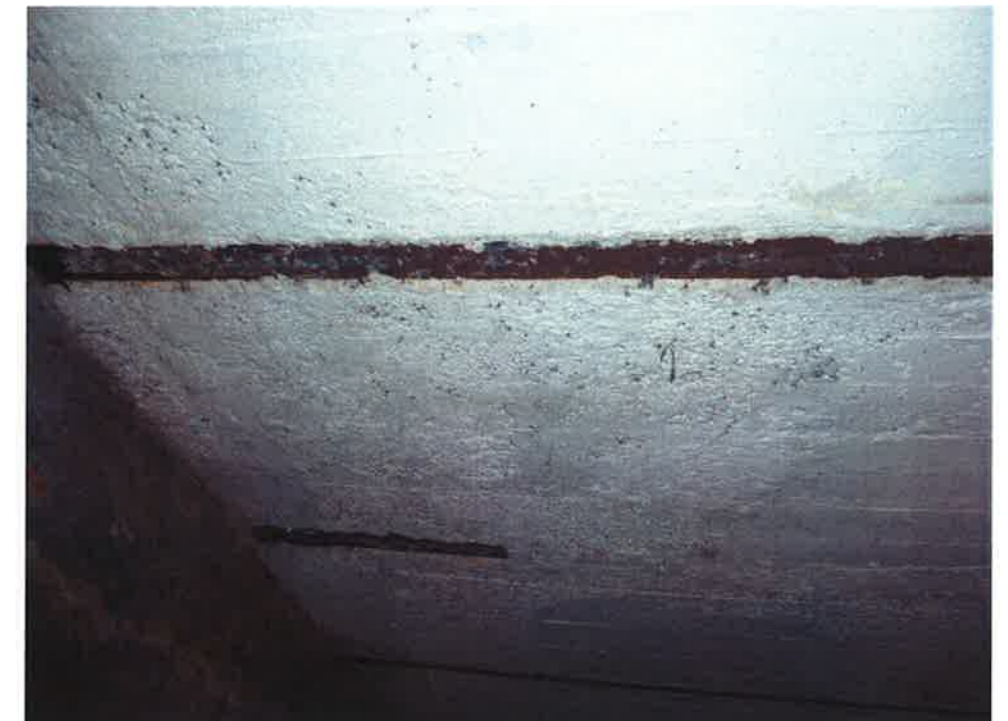
Abbildung 19

Die Stahlträger in der Deckenkonstruktion sind größtenteils stark korrodiert. Die Betonfläche ist porös und mit Kiesnestern durchsetzt.

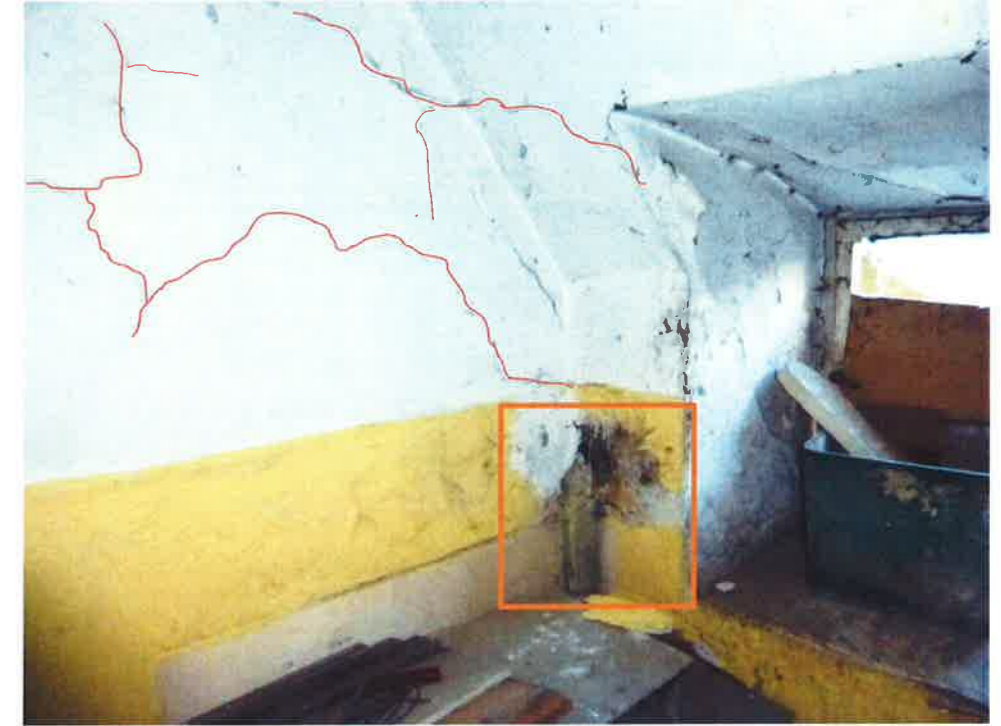
Abbildung 47

An der nördlichen Wand des Raumes 1.03 (ehem. Küche) treten deutliche diagonal verlaufende Risse auf. Im Anschlussbereich der Wand und der Dachluke zeigen sich starke feuchtebedingte Verfärbungen und Putzabplatzungen. Hier sind große Fäulnisschäden an den Holzbauteilen zu vermuten.

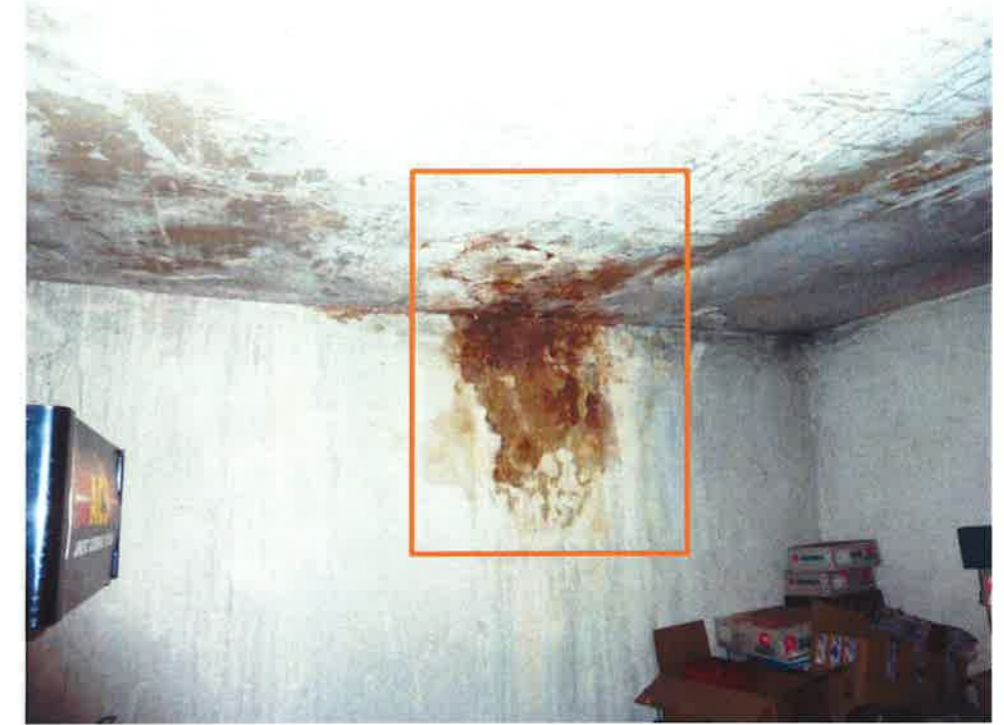
Abbildung 57

Die Decke in diesem Raum ist stark durchfeuchtet und hängt im Anschlussbereich an die Wand etwa 10cm durch. Hier sind auch deutliche Oberflächenverfärbungen, sowie Spuren eines Pilzmyzels erkennbar.

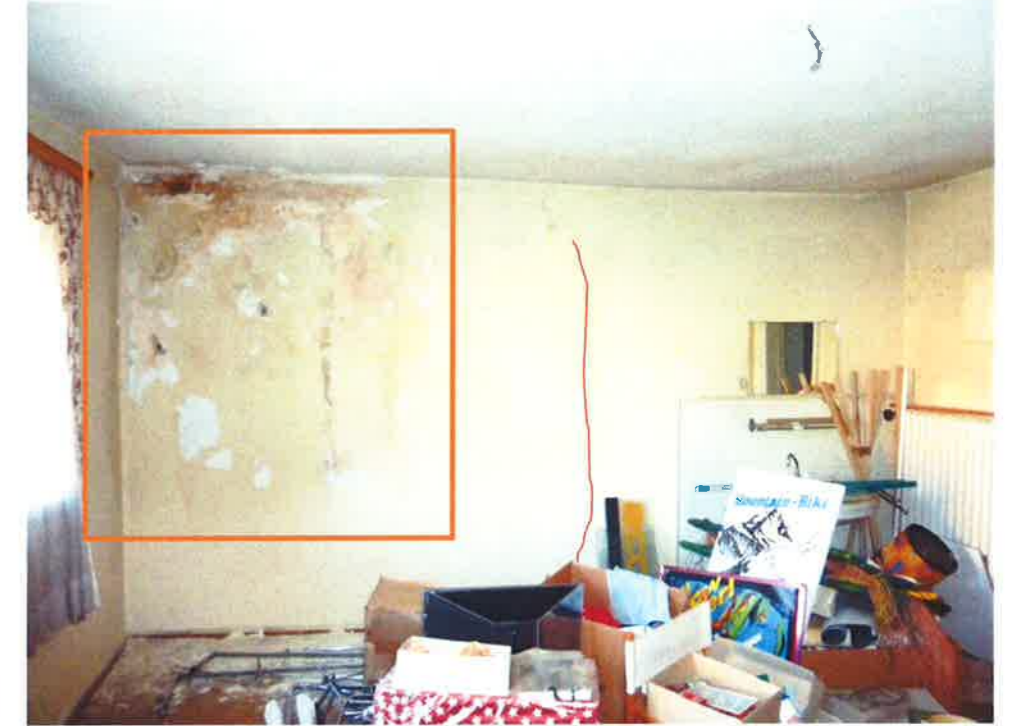
Abbildung 62

Übersicht über den südwestlichen Raum des Gebäudes. Im Anschlussbereich der Außenwand an die Giebelwand bzw. an die Decke in diesem Bereich treten deutliche Feuchtespuren in Form von Verfärbungen und Putzabplatzungen auf. Zudem erstreckt sich etwa in der Mitte der Wand ein vertikaler Riss über die gesamte Wandhöhe.

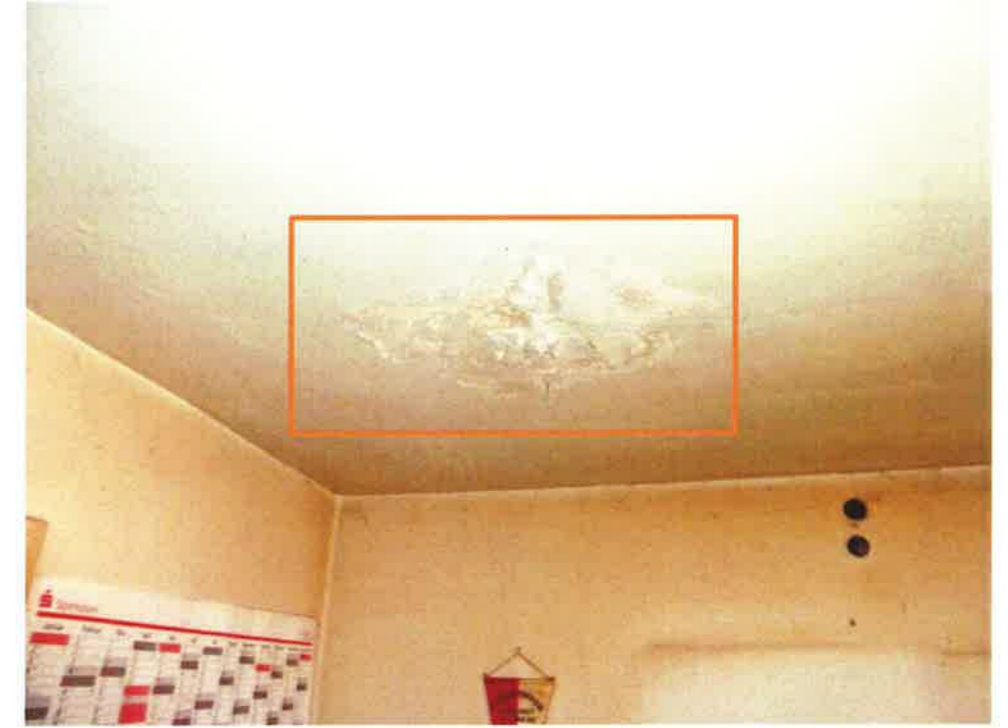
Abbildung 67

Raum 1.06! An der Decke ist ein lokaler Feuchteschaden vorhanden.

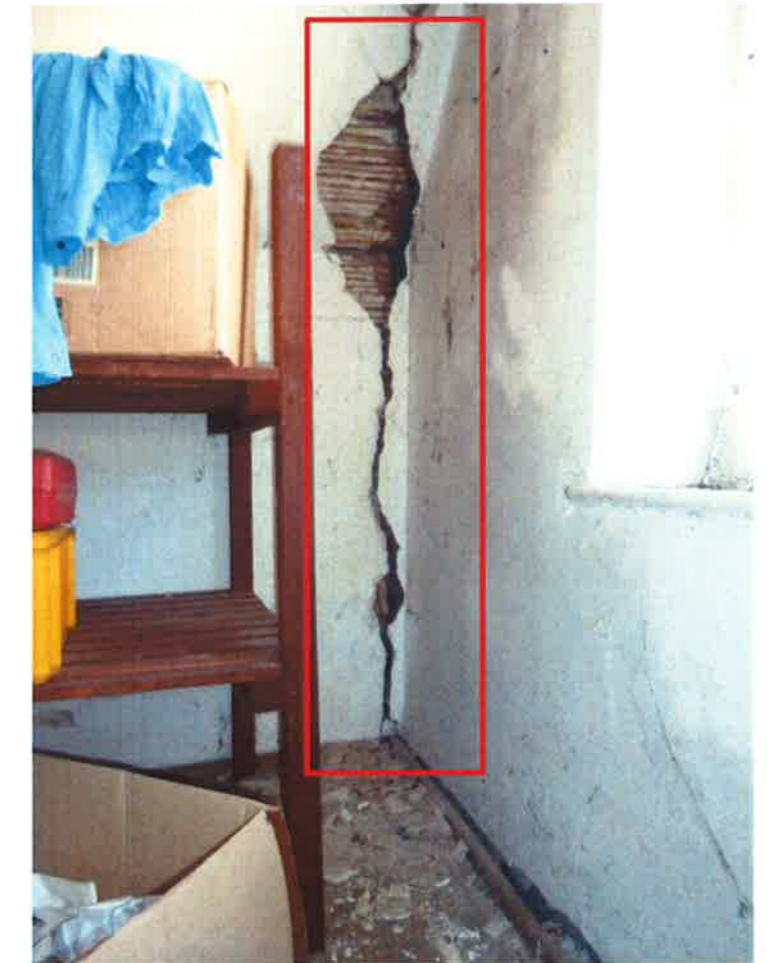
Abbildung 72

Wie bereits in den darunterliegenden Geschossen ist auch im zweiten Obergeschoss die Giebelwand vollständig von den anschließenden Wänden abgerissen. Ein ähnliches Bild zeigt sich auf der gegenüberliegenden Wandseite.

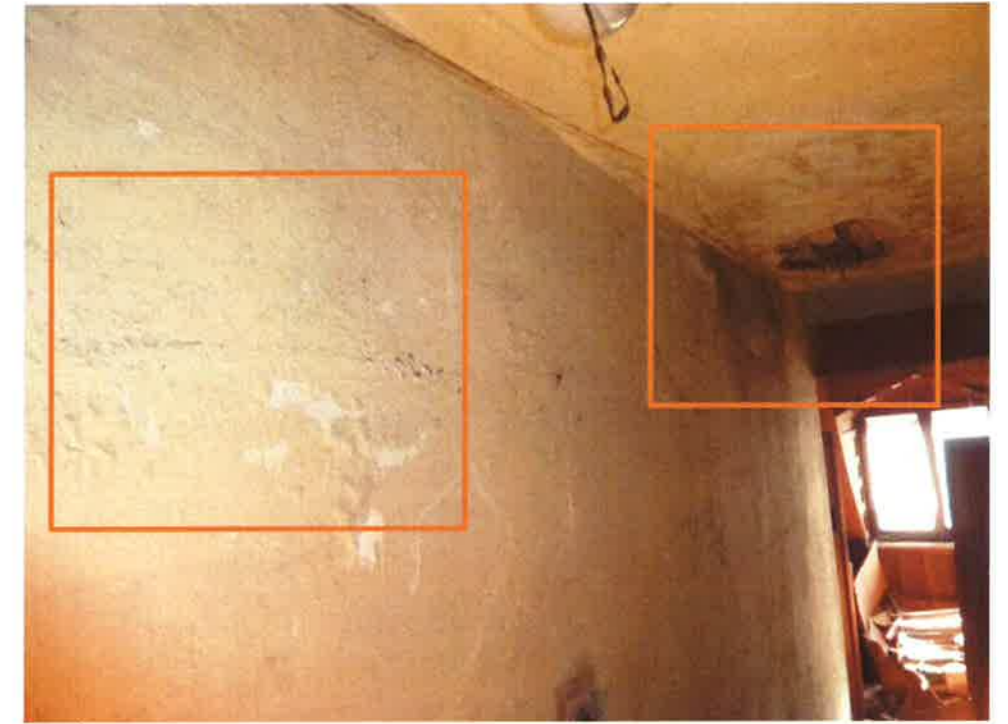
Abbildung 77

Im Übergangsbereich zwischen dem nördlichen Gebäudeteil und dem südlichen zeigen sich an der südlichen Gangwand deutliche Feuchtespuren in Form von Verfärbungen und Putzabplatzungen. An der Decke des westlichen Gangbereichs ist ein massiver Feuchteschaden erkennbar.

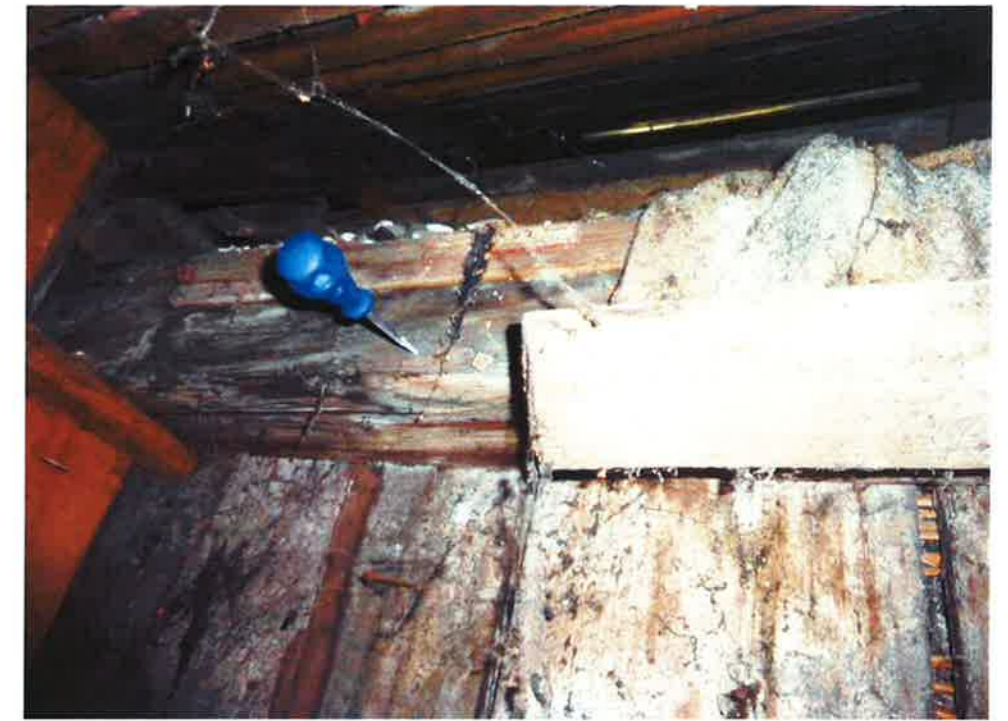
Abbildung 92

Unterhalb der Fensteröffnung im Gangbereich ist die Holzverkleidung der Wand sehr stark morsch.

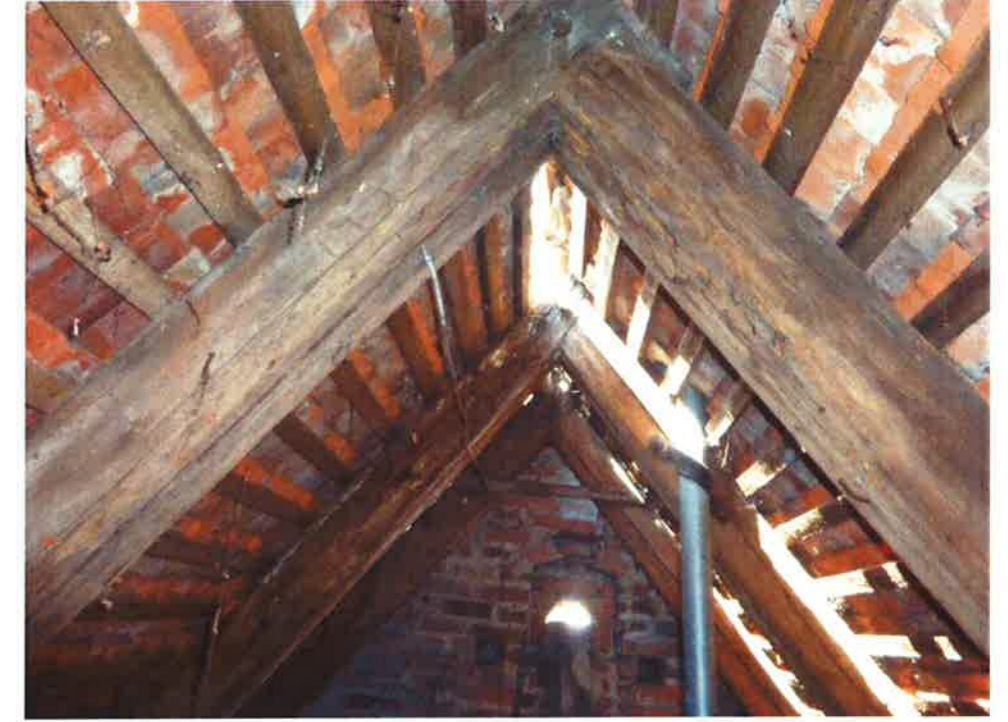
Abbildung 97

Der Firstbereich ist im größten Bereich des Straßenseitigen Gebäudes undicht bzw. ohne funktionsfähige Dachdeckung.

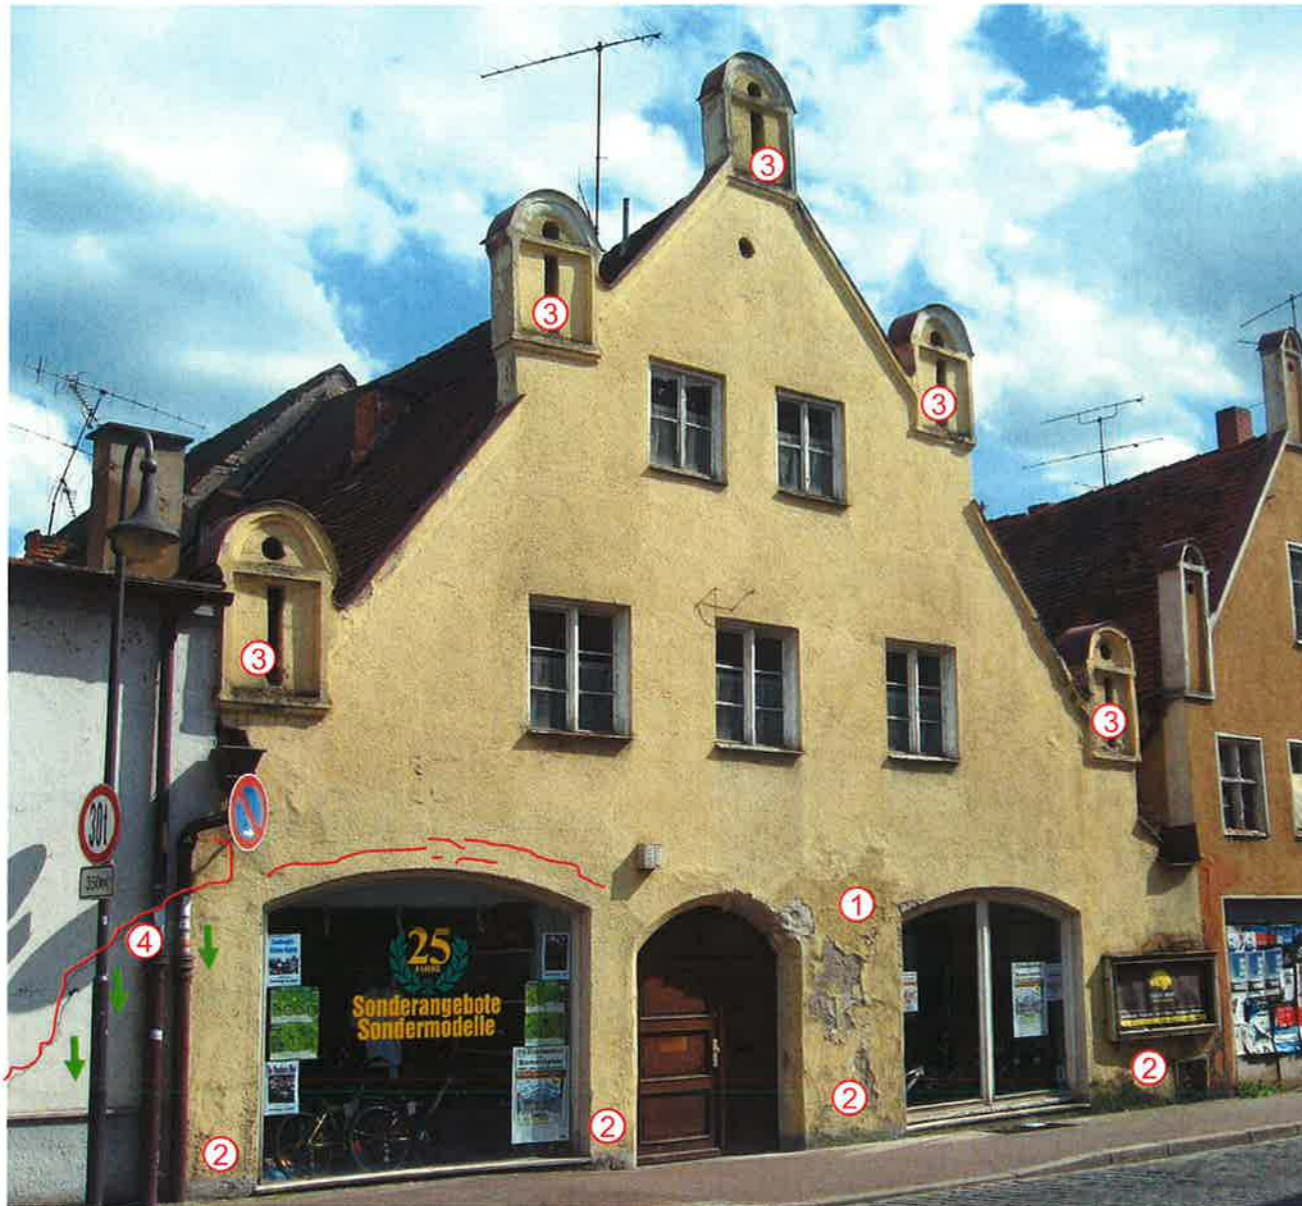
Ansicht Nordfassade

- 1 Putzabplatzungen
- 2 Feuchteschäden: Farb- und Putzabplatzungen im Sockelbereich, stellenweise Algenbildung.
- 3 Putzschäden und Algenbildung
- 4 Diagonale Rissbildung in der Fassade des Nachbargebäudes, Setzungen der Wände
- 5 Firstbereich undicht, Fäulnisschäden vorhanden
- 6 Vertikale Rissbildung entlang der Bauwerksfuge zu den benachbarten Gebäuden
- 7 Starke Korrosion der Stahlträger des Balkons
- 8 Riss unterhalb des Fensters sowie leichte Farb- und Putzabplatzungen im Sockelbereich
- 9 Vertikale Verformungen des Balkons
- 10 Betonplatte des Vorplatzes mit etlichen Brüchen und deutlichen Setzungen

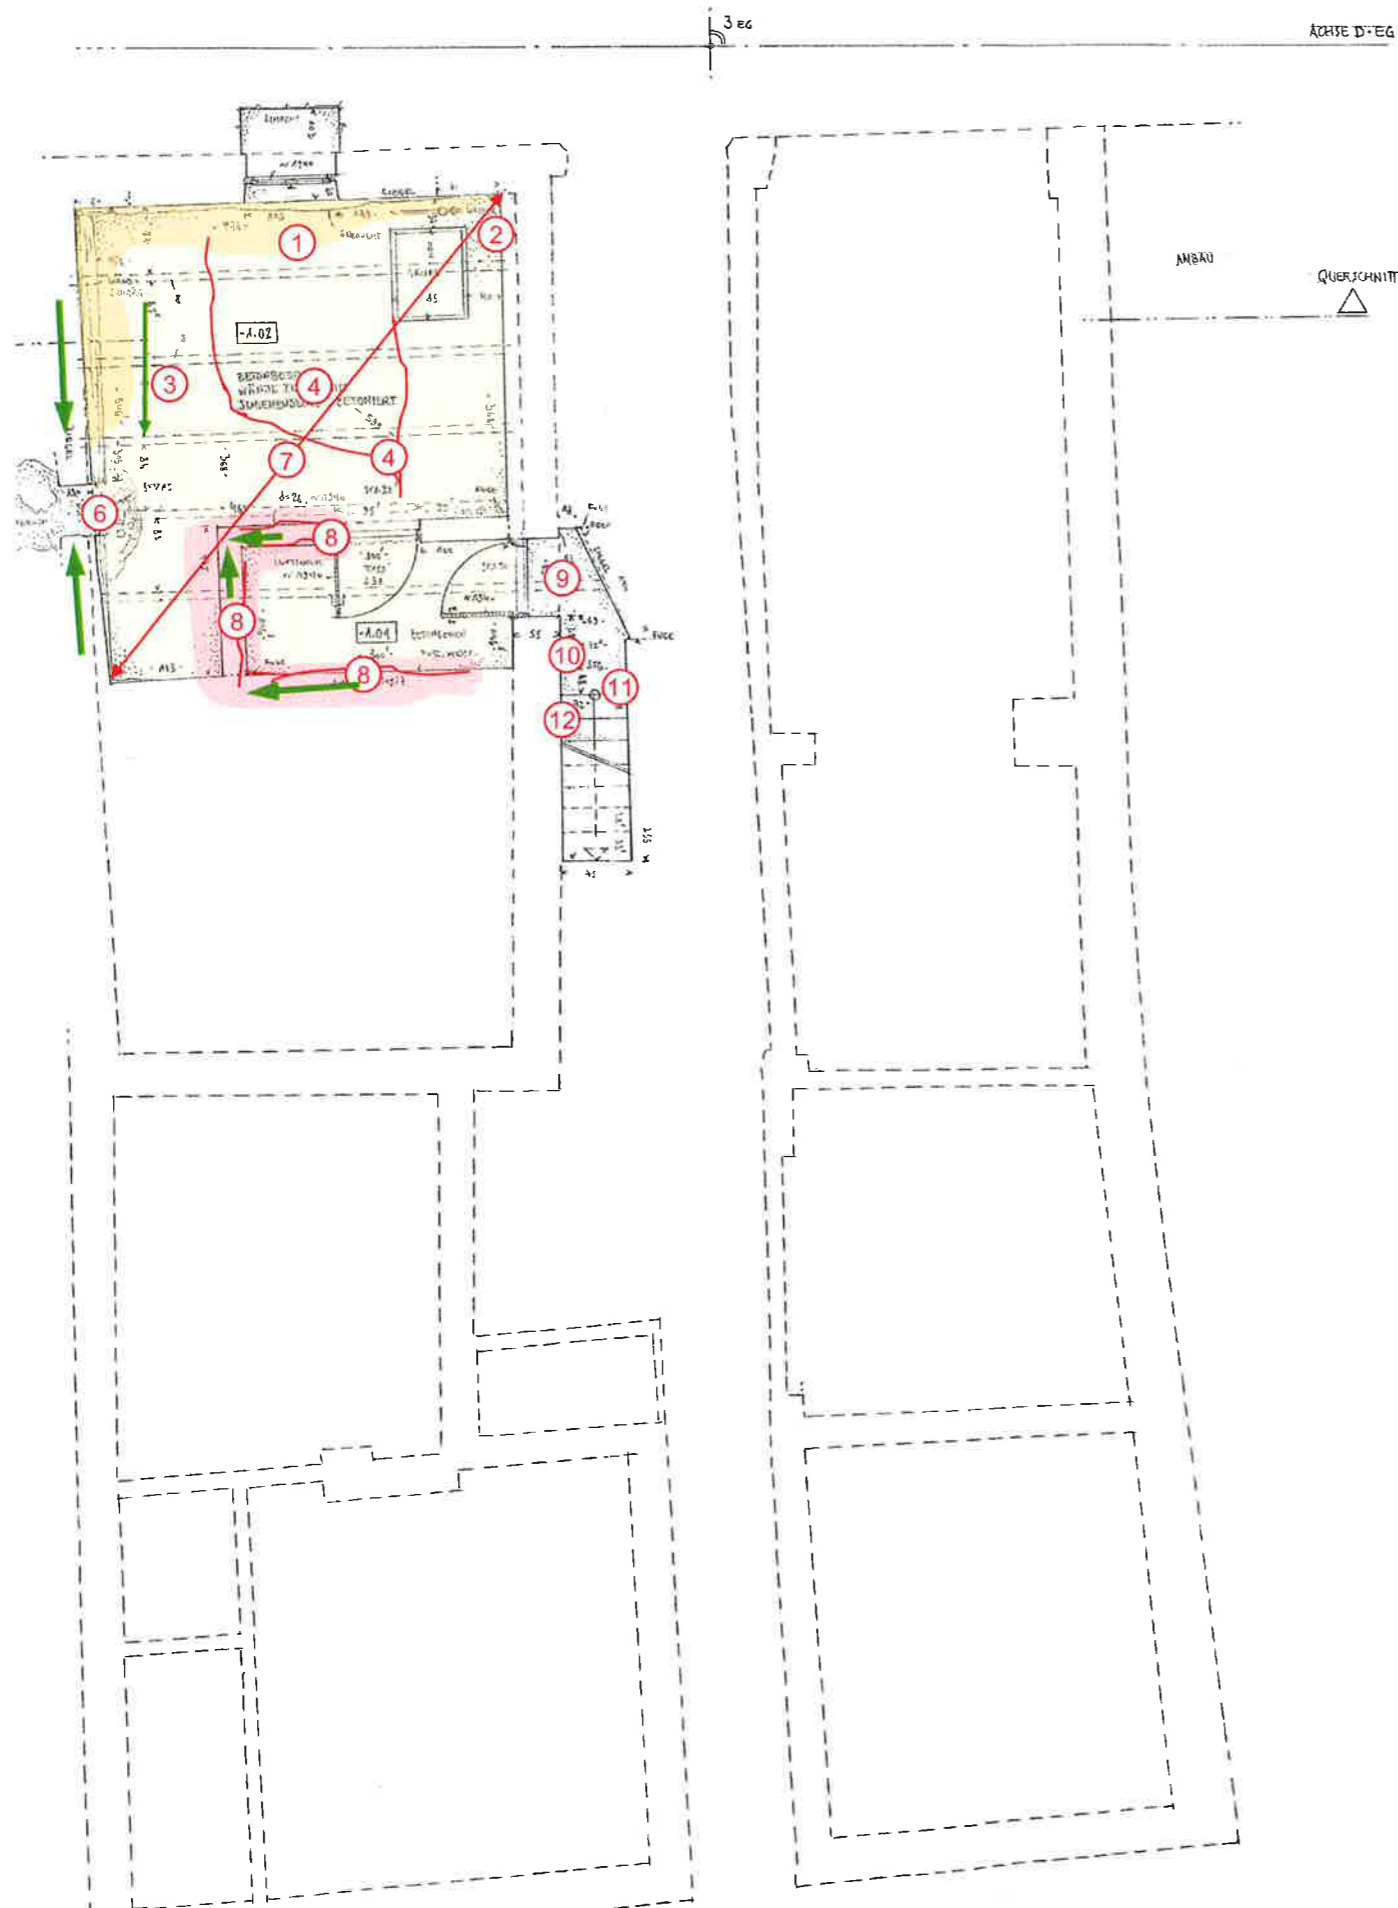
Grundriss Kellergeschoss

- 1 Starke Feuchtespuren an nördlicher Außenwand
- 2 Diagonale Rissbildung, Rissbreiten bis ca. 3-4cm (auch im Fußbodenbereich)
- 3 Setzung des Fußbodens und der Wand in Richtung des Durchbruchs zwischen Haus 2 und Haus 4, starke vertikale Durchbiegung der Decke in diesem Bereich

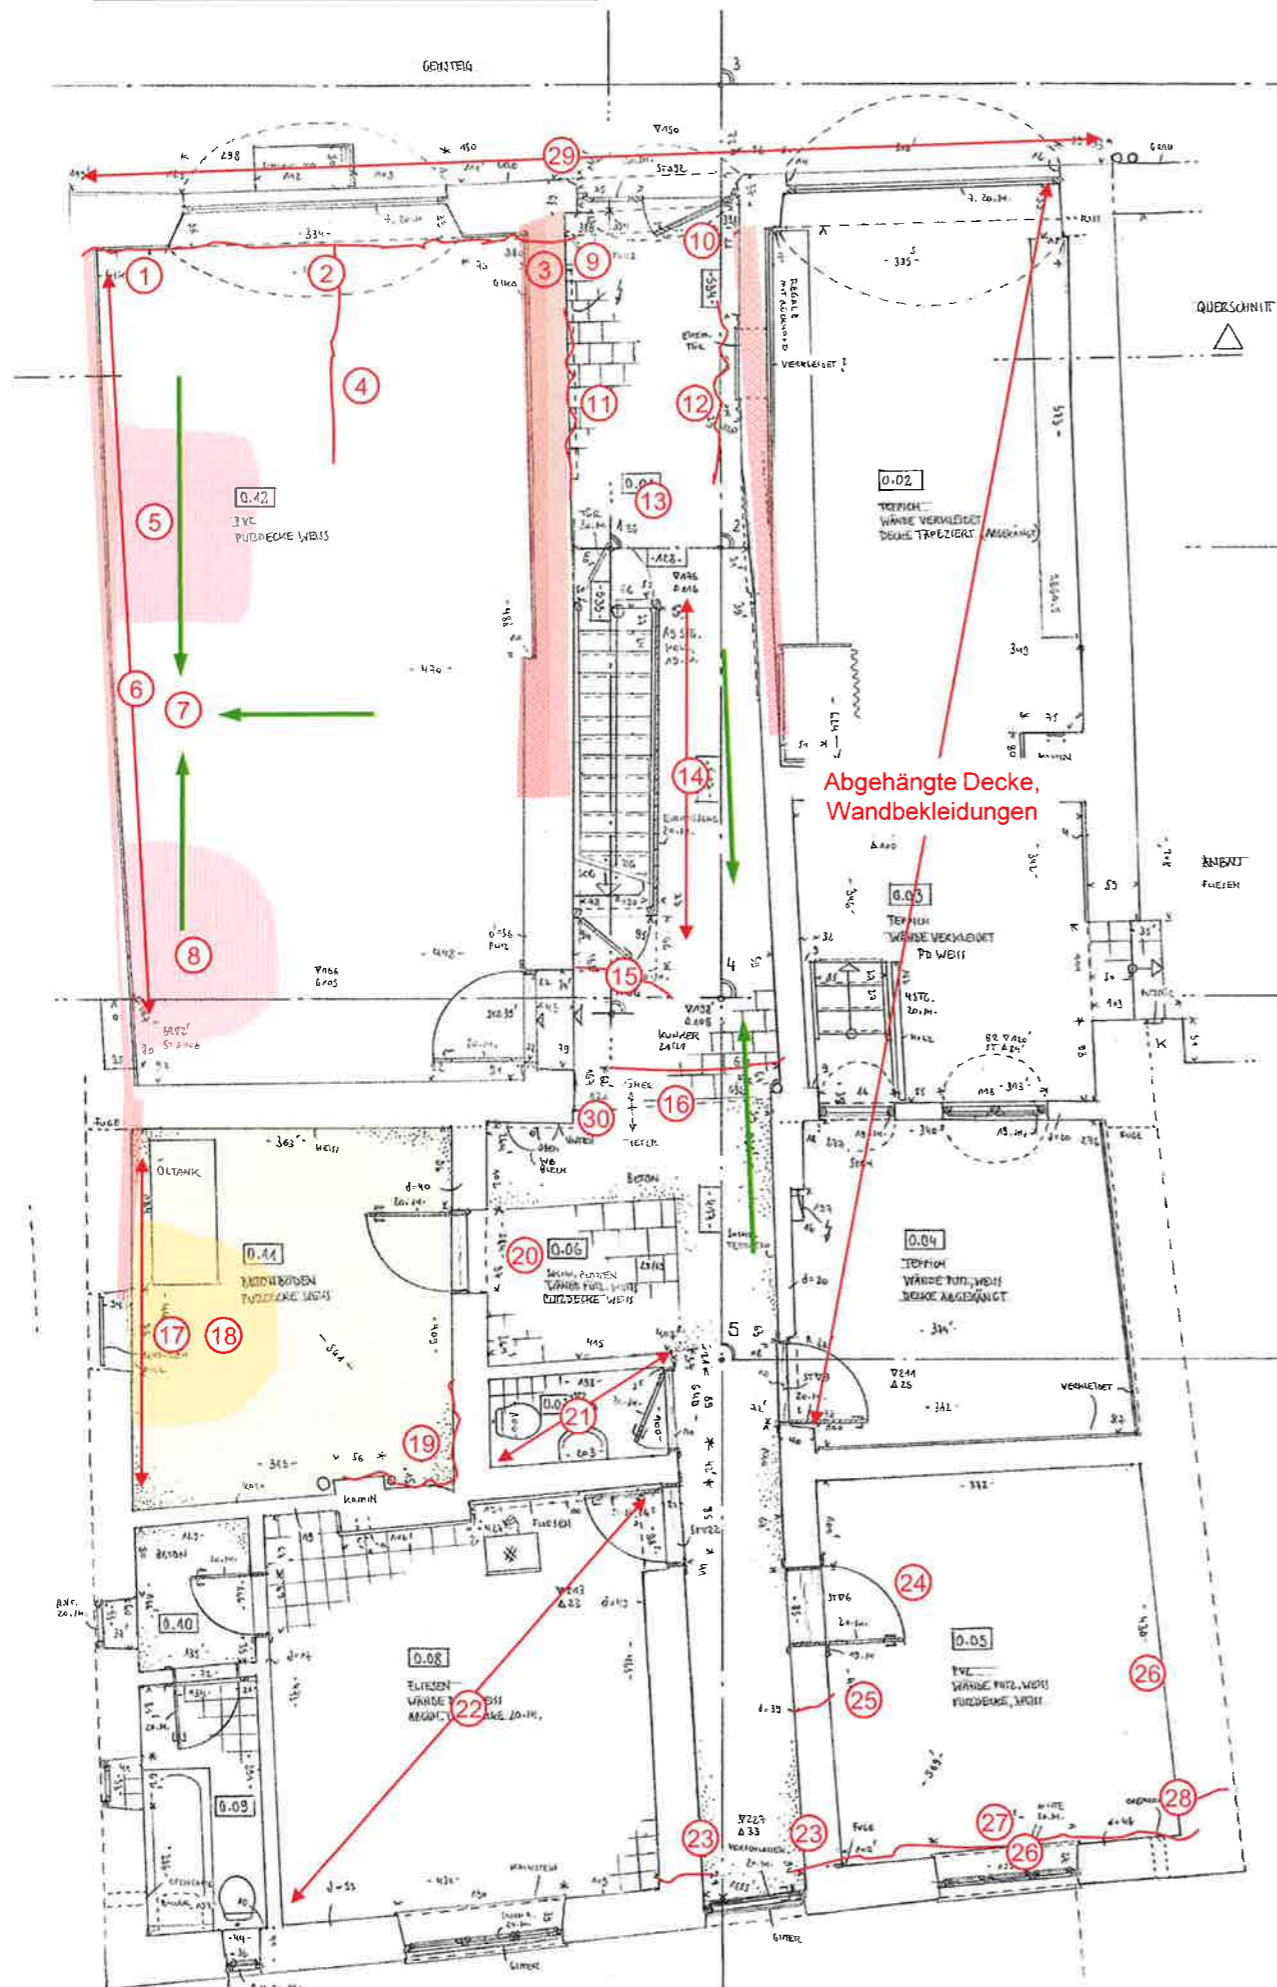
Grundriss Erdgeschoss

- 1 Abriss der Außenwand von der Giebelwand
- 2 Abriss der Decke von der Giebelwand über die gesamte Raumbreite
- 3 Abriss der Decke und Giebelwand von der Innenwand

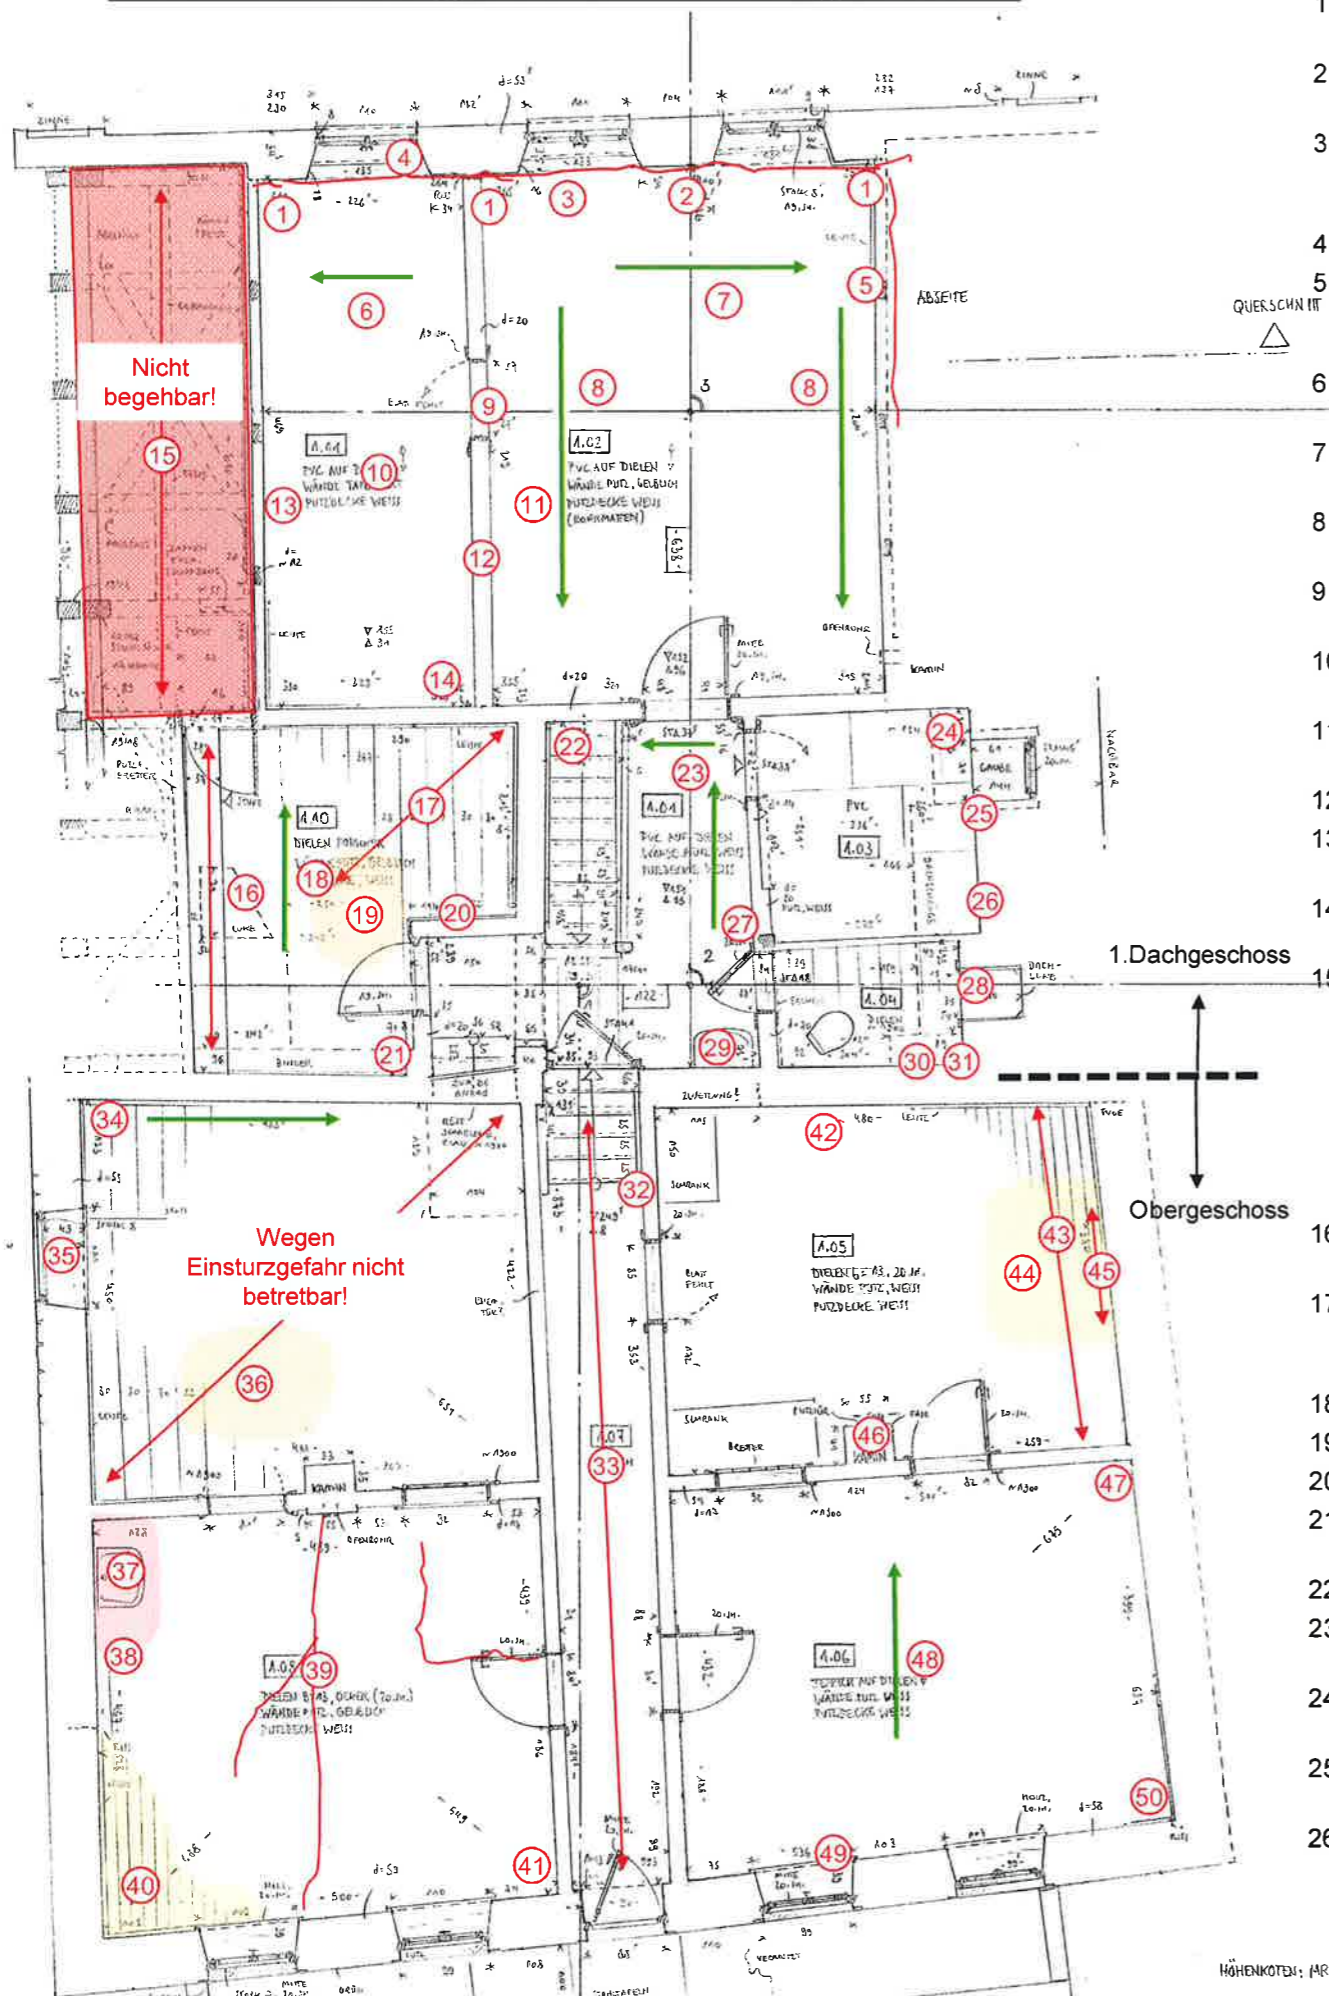
Grundriss Obergeschoss/ 1.Dachgeschoss

- 1 Deutlicher Abriss der Innenwände von der Giebelwand, Rissbreiten bis ca. 5-6cm
- 2 Horizontale Risse oberhalb des Fußbodens, Fußboden von der Giebelwand abgerissen

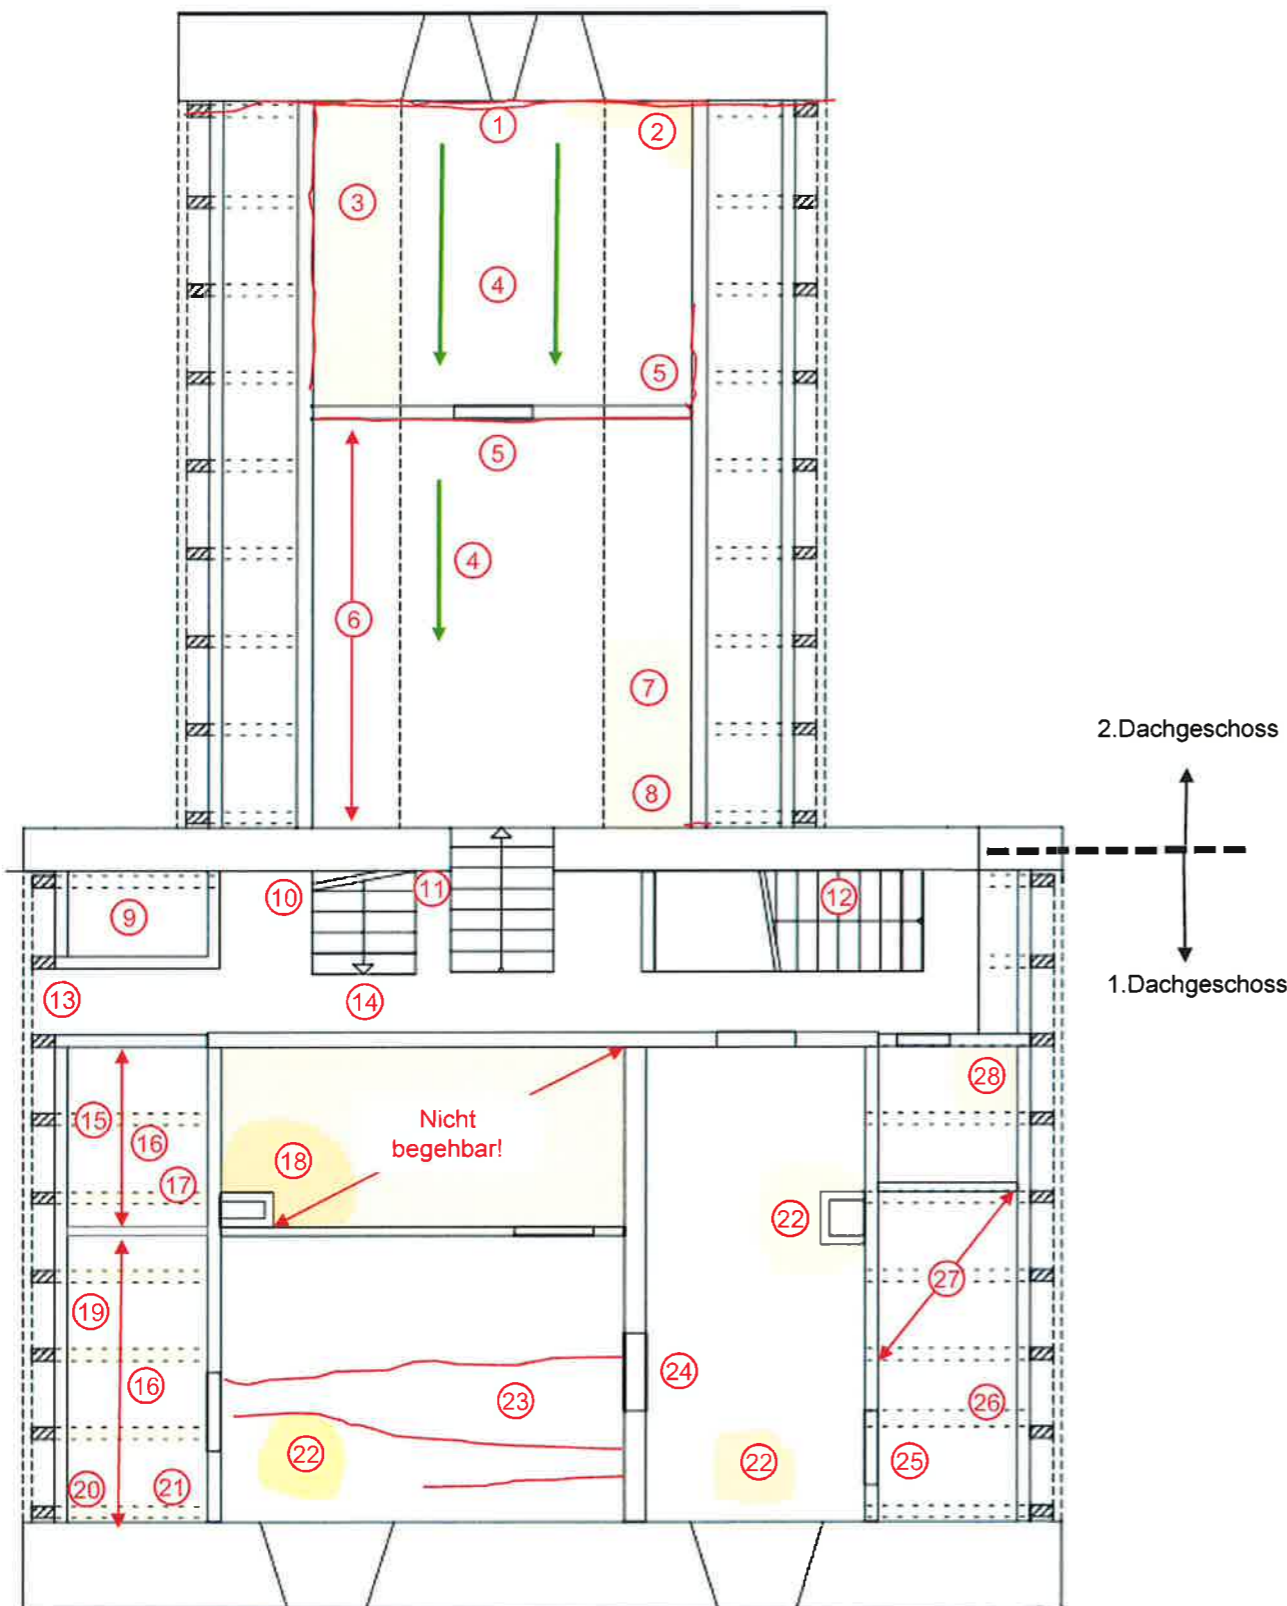
Grundriss 1.Dachgeschoss/2.Dachgeschoss

- 1 Abriss der Innenwände und der Decken von der Giebelwand
- 2 Starke Feuchtespuren im gesamten Anschlussbereich der Innenwand/Dachschräge an die Giebelwand

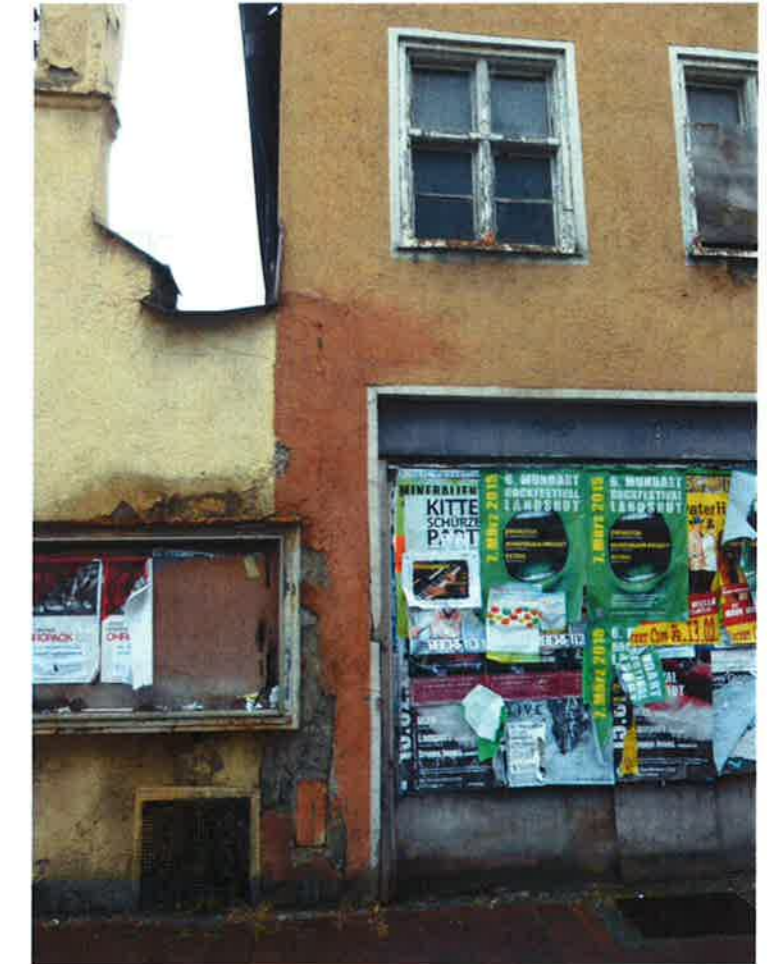
Abbildung 5

Neben den Rissbildungen sind teilweise auch massive Putzabplatzungen zu beobachten, die auf Bewitterung und Feuchtigkeit im Mauerwerk zurückzuführen sind.

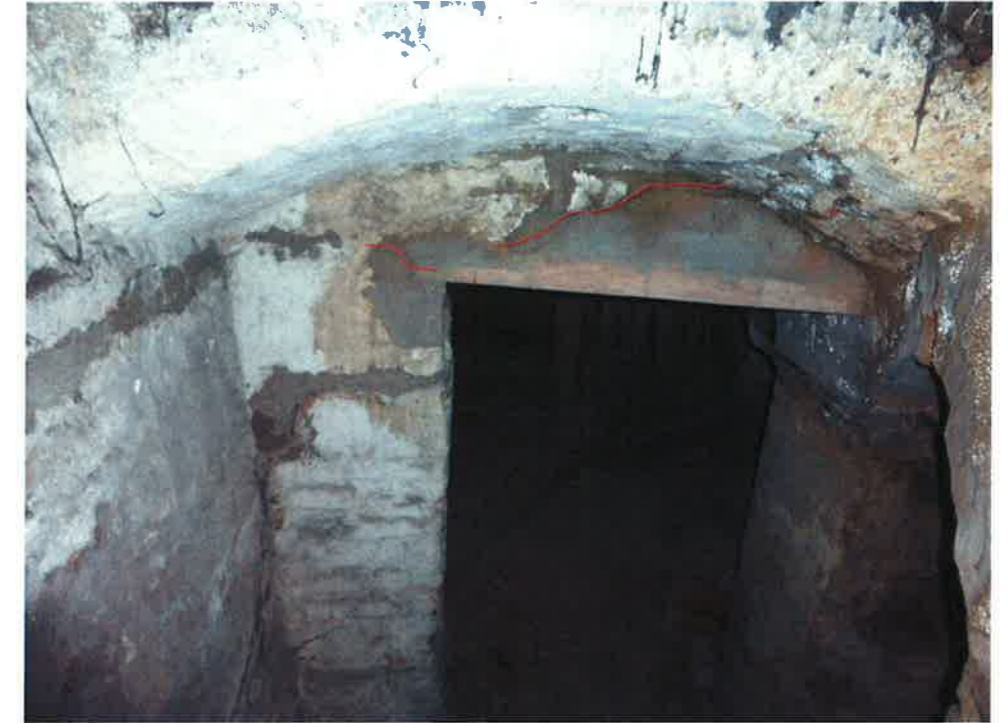
Abbildung 10

An der Außenwand der Kellertreppe sind breite, diagonal verlaufende Risse zu erkennen, die bereits mit Mörtel verschlossen wurden, jedoch erneut wieder aufgerissen sind. Sie zeigen deutlich die starken Setzungen im Gebäudemitte.

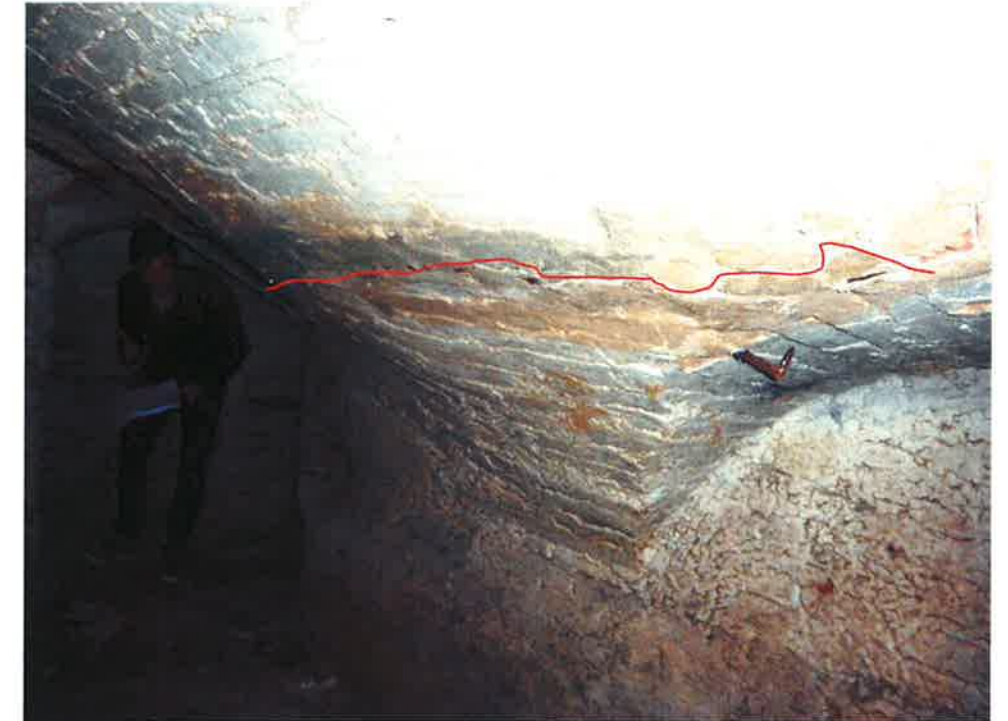
Abbildung 32

Am südlichen Gewölbeteil sind starke Verformungen zu erkennen. Auch sind starke Verwölbungen des Fußbodens vorhanden, die auf Setzungen und auf Grundbruch hinweisen.

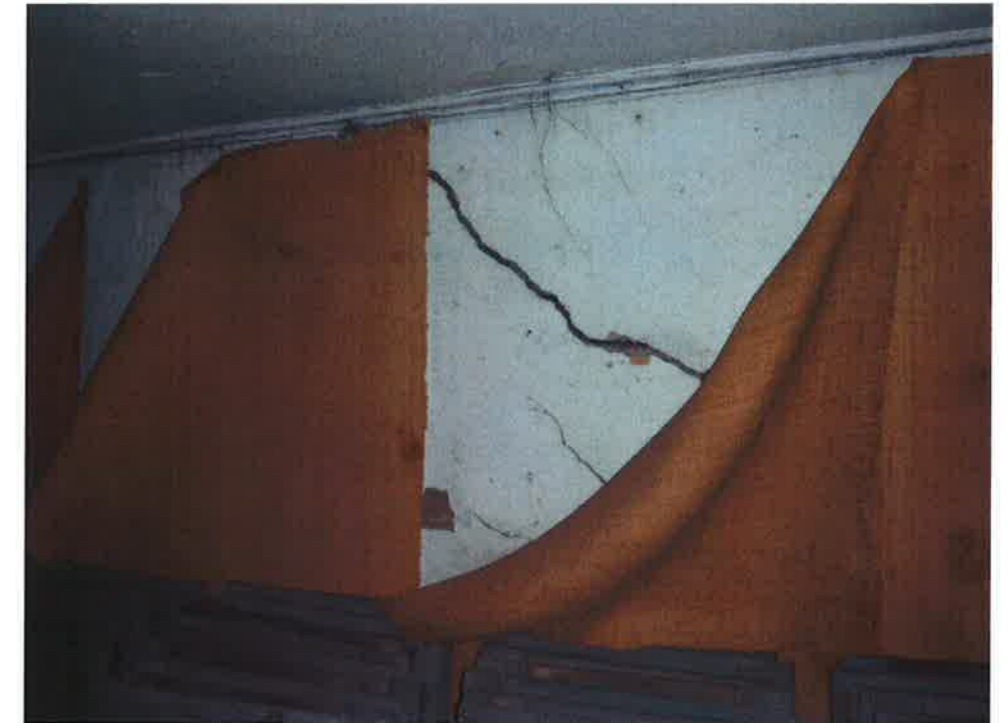
Abbildung 37

Auch die gegenüberliegende Wand weist diagonale Rissbildung mit großen Rissbreiten auf.
