Gebäude Wagnergasse 2, Landshut Statisch-konstruktive Bestandsuntersuchung

Projekt-Nr.: 1.14051TD.0

Gebäude Wagnergasse 2-6, Landshut
Bestandsaufnahme und statisch-konstruktive Voruntersuchung

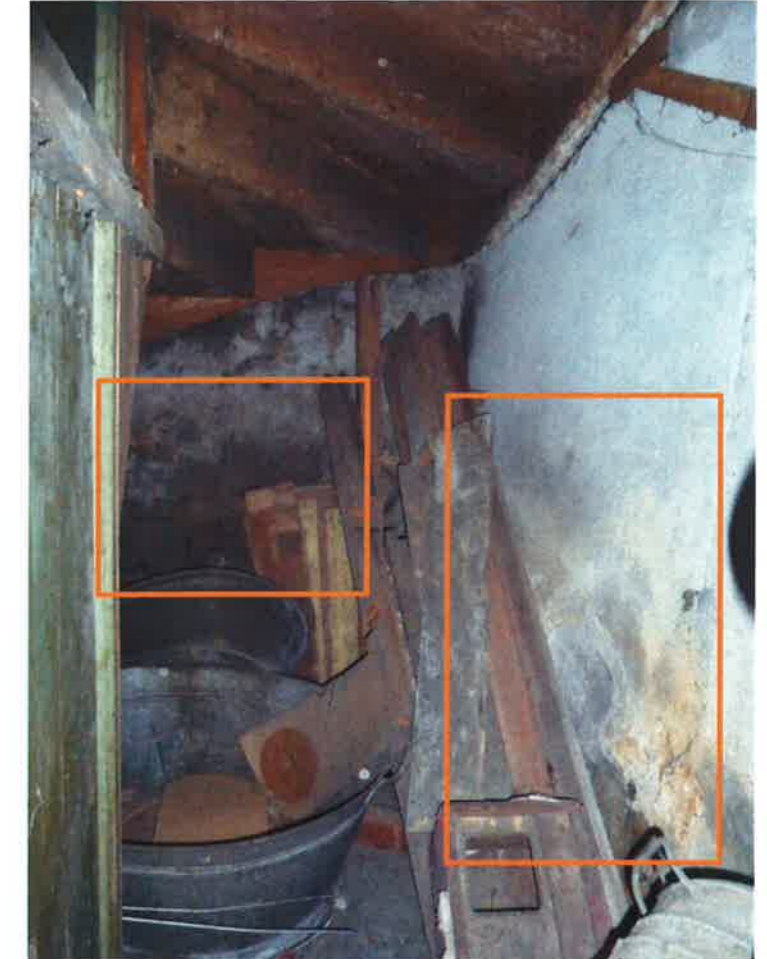
Abbildung 42

Übersicht über süd-östlichen Raum des Erdgeschosses. An den Wänden, dabei besonders im Anschlussbereich an die Bodenplatte, sind massive Feuchteschäden festzustellen. Die Decke weist erhebliche Rissbildungen auf.

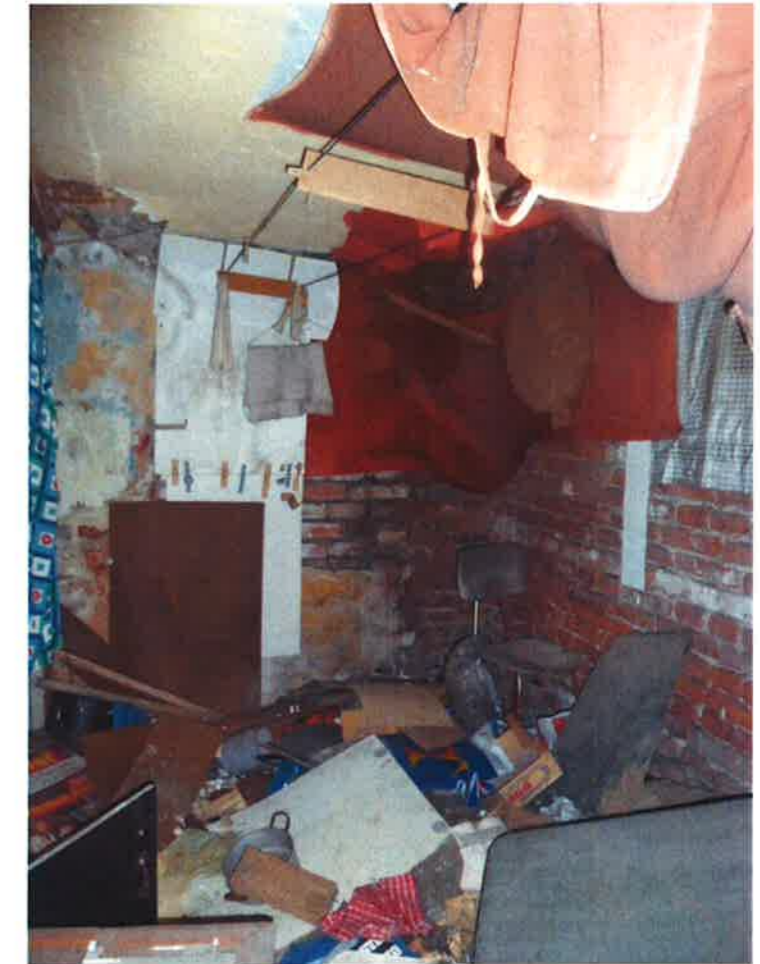
Abbildung 54

An der nichtverkleideten Wand der Toilette im ersten Obergeschoss sind feuchtebedingte Putzabplatzungen sowie deutliche Fäulnisschäden im Deckenbereich ersichtlich.

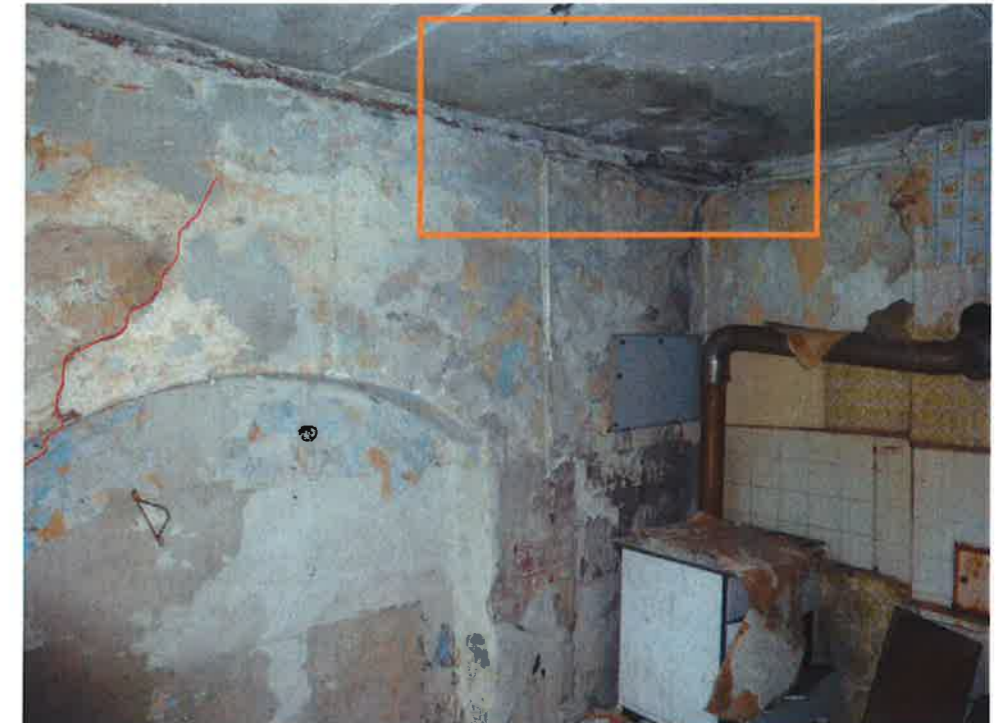
Abbildung 59

An der Decke sind zahlreiche, parallel zu den Wänden verlaufende Risse vorhanden. Die Decke hängt stark durch.

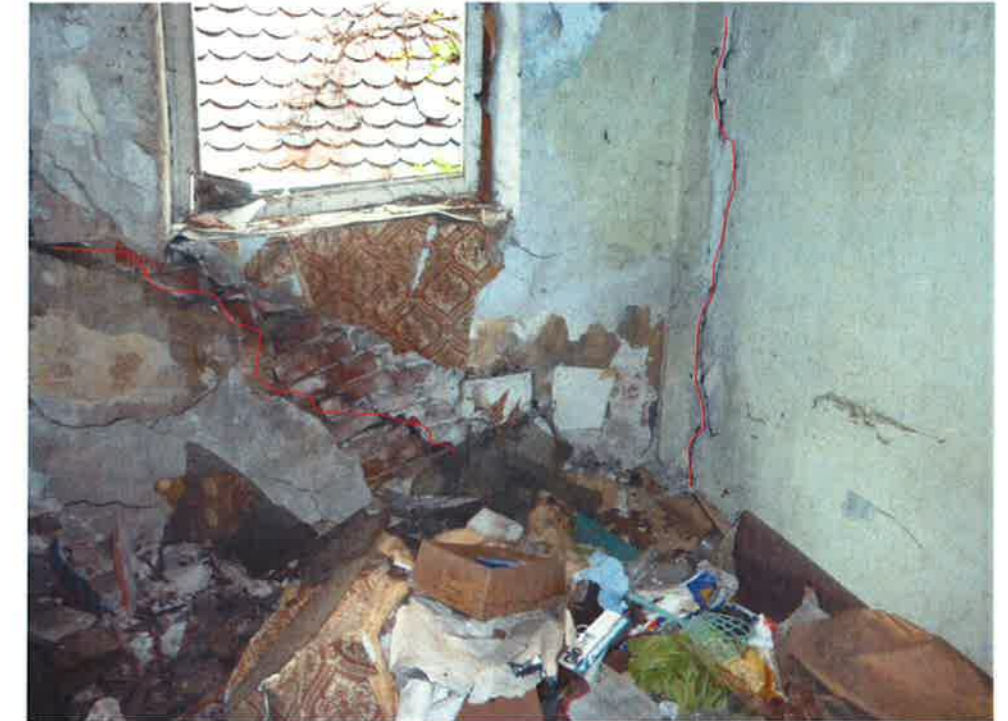
Abbildung 73

Die Außenwand des südöstlichen Raumes weist starke Rissbildung in Folge der Bauwerksabsenkung in Richtung Gebäudemitte auf. Diese wird besonders durch die Deformation des Fensterrahmens ersichtlich. Darüber hinaus sind vor allem in den Anschlussbereichen des Kamins massive Feuchtespuren erkennbar.

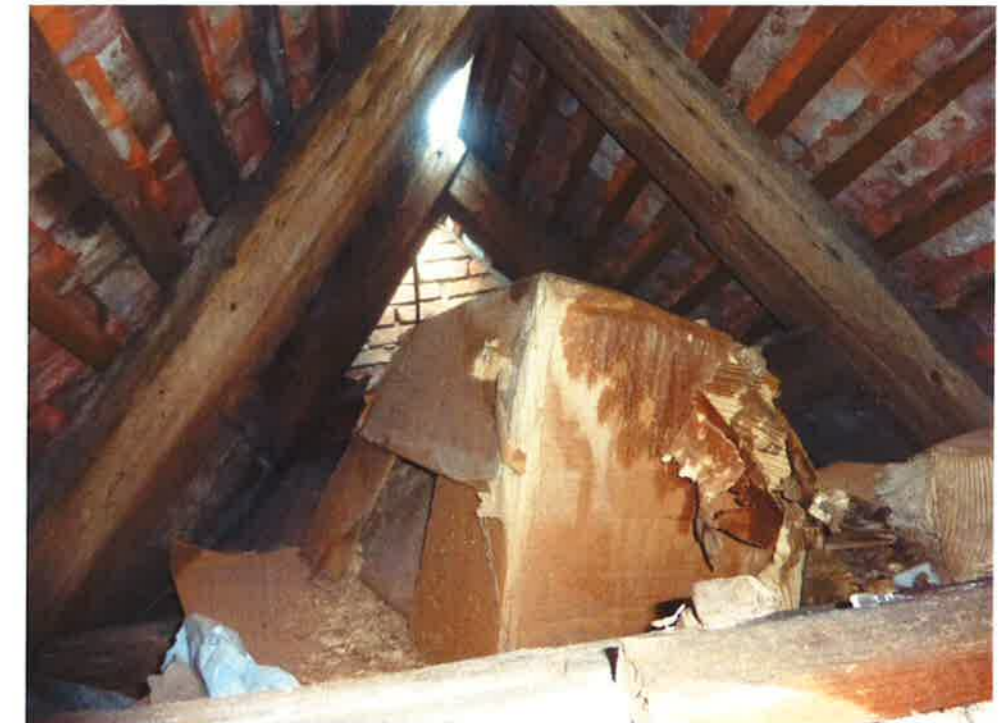
Abbildung 78

An der östlichen Dachschräge sind Verformungen, eine Vielzahl von Diagonalrissen und damit einhergehend starke Putzabplatzungen zu beobachten.

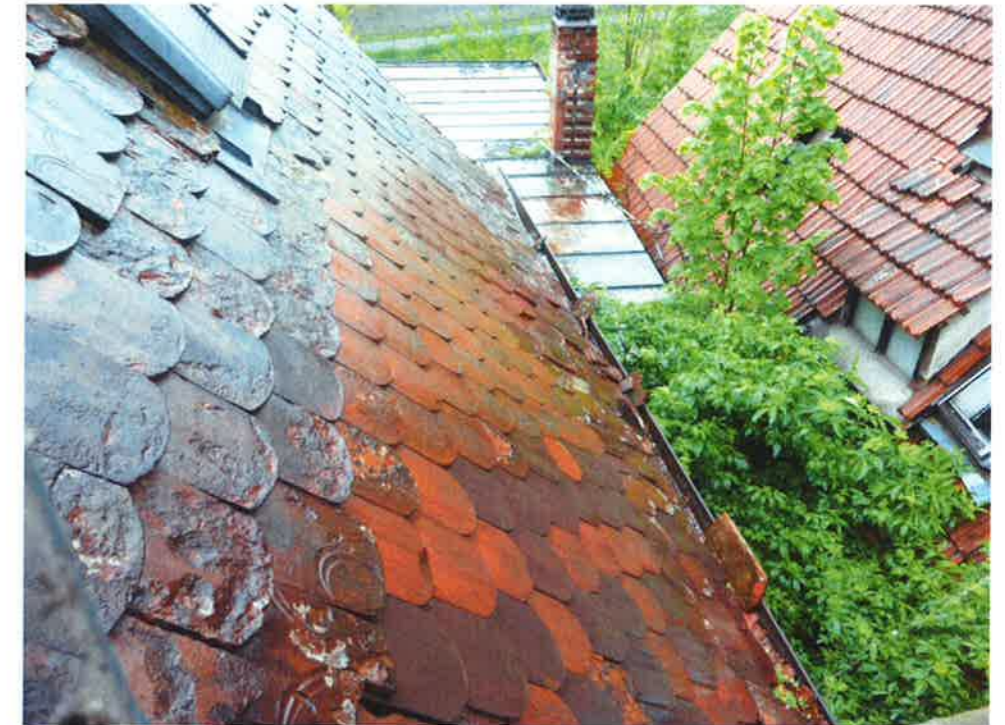
Abbildung 90

Teile der Dachdeckung sind aus ihrer ursprünglichen Position ausgebrochen und in den Dachbereich zwischen Haus 4 und Haus 6 abgerutscht. Im Übergangsbereich ist teils starker Pflanzenbewuchs festzustellen.

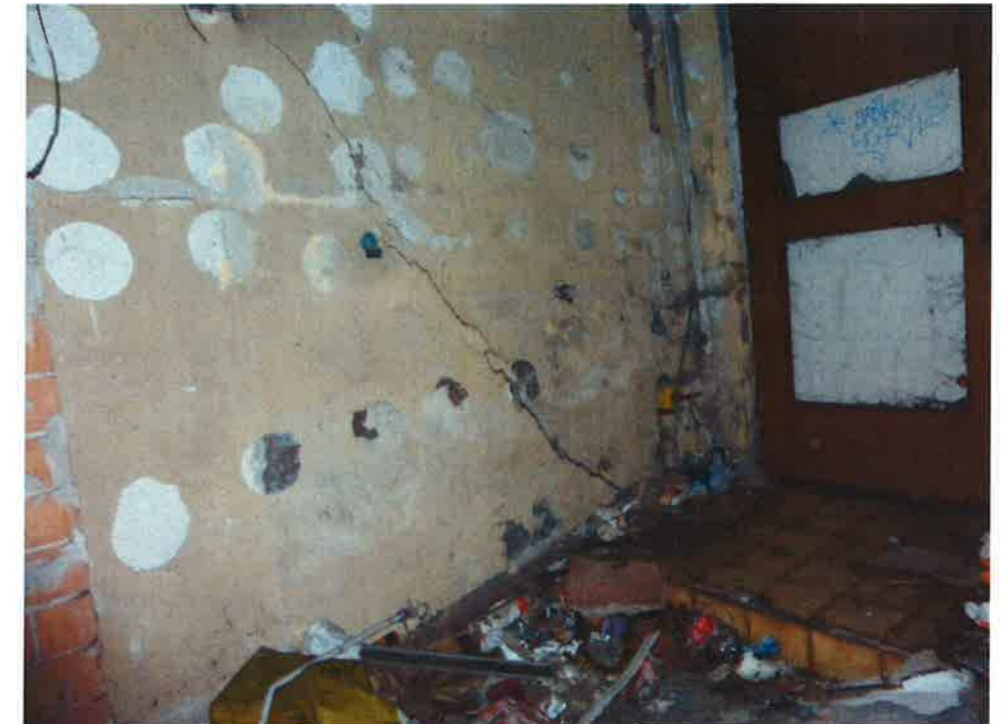
Abbildung 5

Der Kellerzugang ist stark vermüllt, eine Begehung ist nicht möglich. Vom Treppeneingang sind jedoch bereits verschlossene und wieder aufgegangene diagonale und horizontale Risse erkennbar. Die Rissbreiten betragen bis zu 8-10cm.

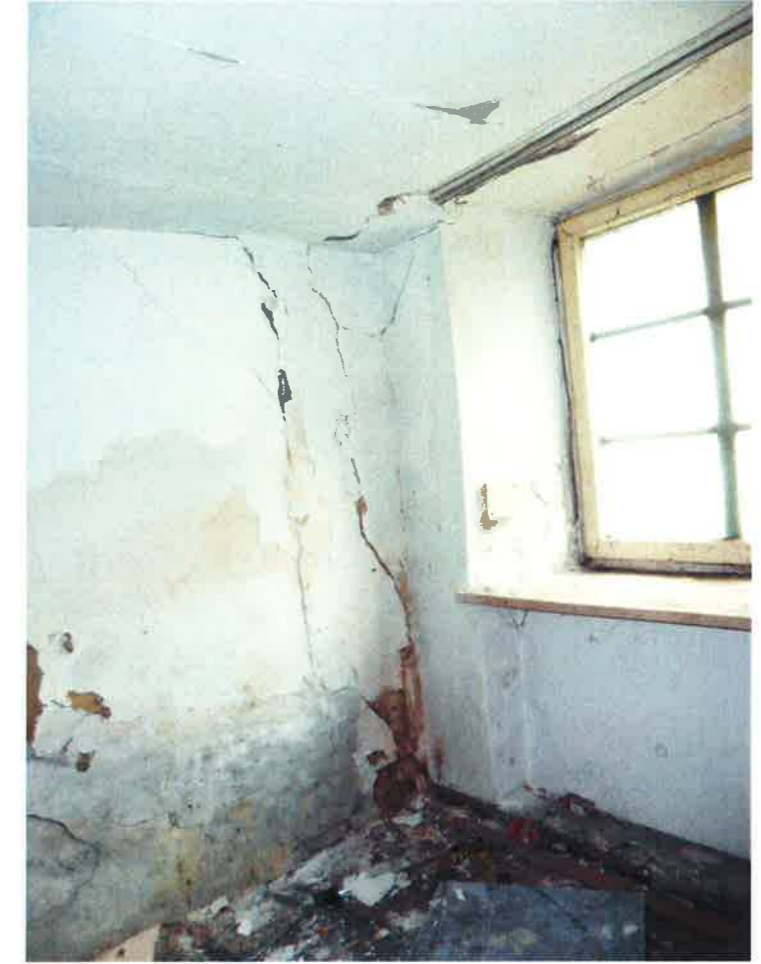
Abbildung 9

Starke diagonale Rissbildung mit deutlicher Setzung in Gebäudemitte. Erhebliche Feuchteschäden und Putzabplatzungen.

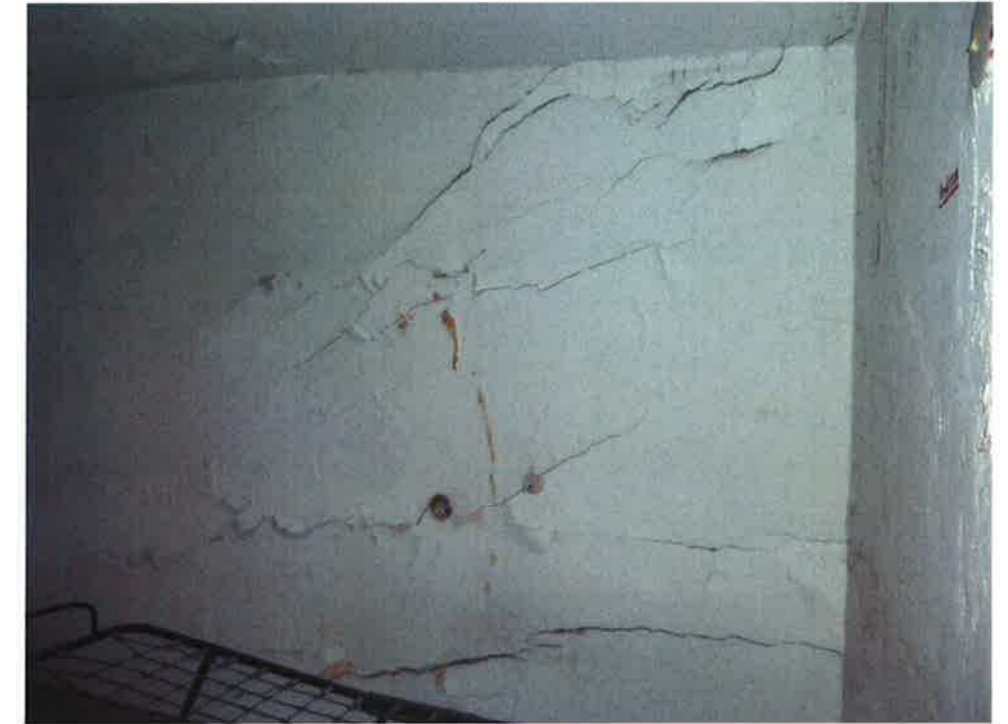
Abbildung 12

Überblick über den nach Süden angrenzenden Raum. Im gesamten Raum sind starke Feuchteschäden, Farb- und Putzabplatzungen, sowie Durchbiegungen der Decke zu sehen.

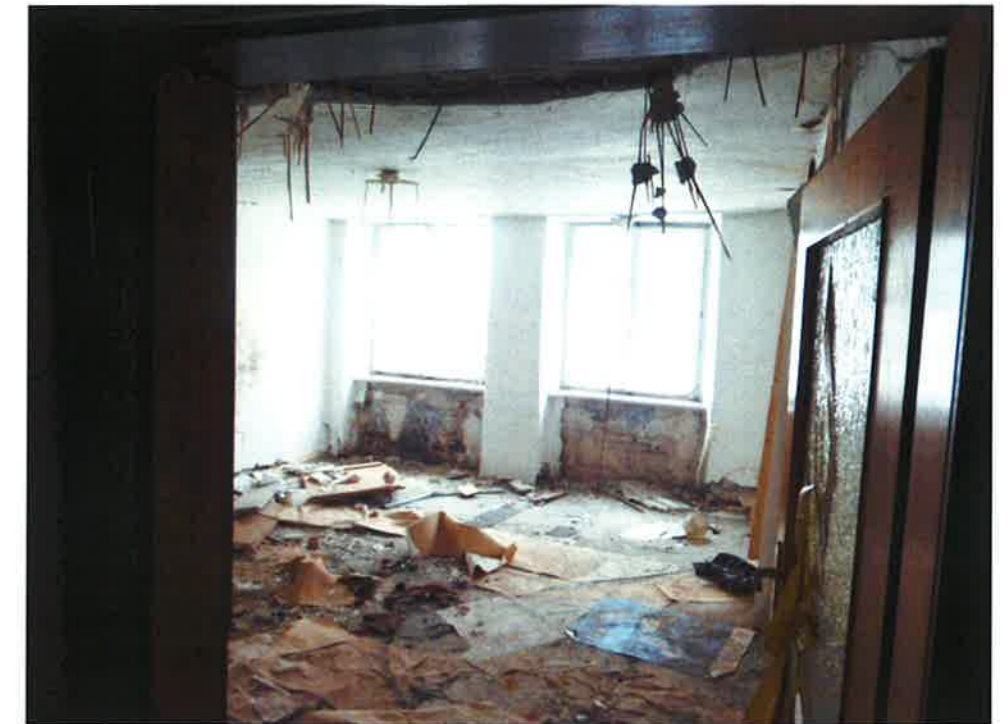
Abbildung 36

Übersicht über Raum 1.03. Der Deckenputz ist großflächig abgefallen. Die darüber befindliche Holzkonstruktion ist stark verfault.

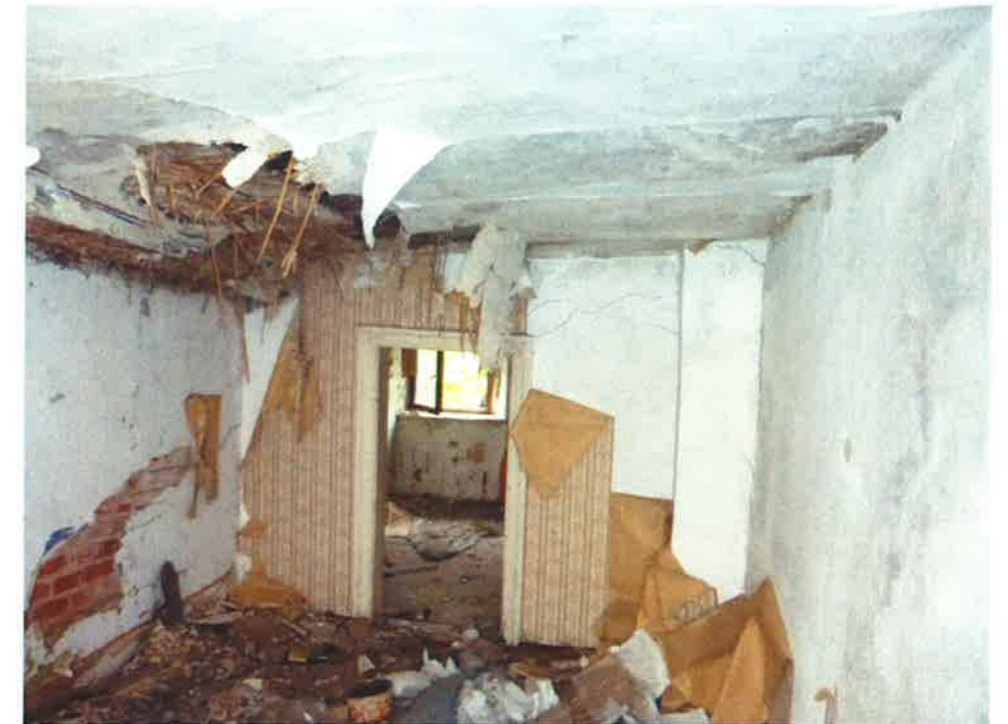
Abbildung 40

Die Außenwand im nordöstlichen Raum des ersten Obergeschosses weist ebenfalls deutliche Feuchtespuren auf. Am Wandanschluss an die straßenseitige Giebelwand ist ein vertikaler Riss entlang der gesamten Wandhöhe vorhanden. Die Wand hat sich in Richtung Gebäudemitte (rechts) stark gesetzt.

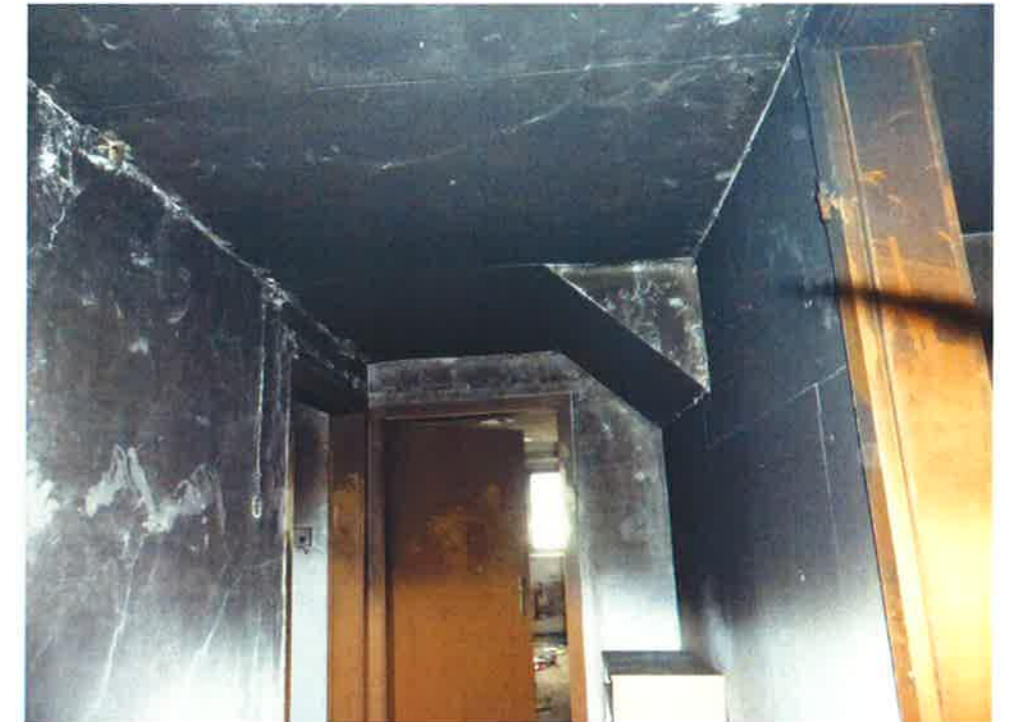
Abbildung 45

Bereits beschriebener Einbruch des Dachs und der Decke im östlichen Gebäudeteil.

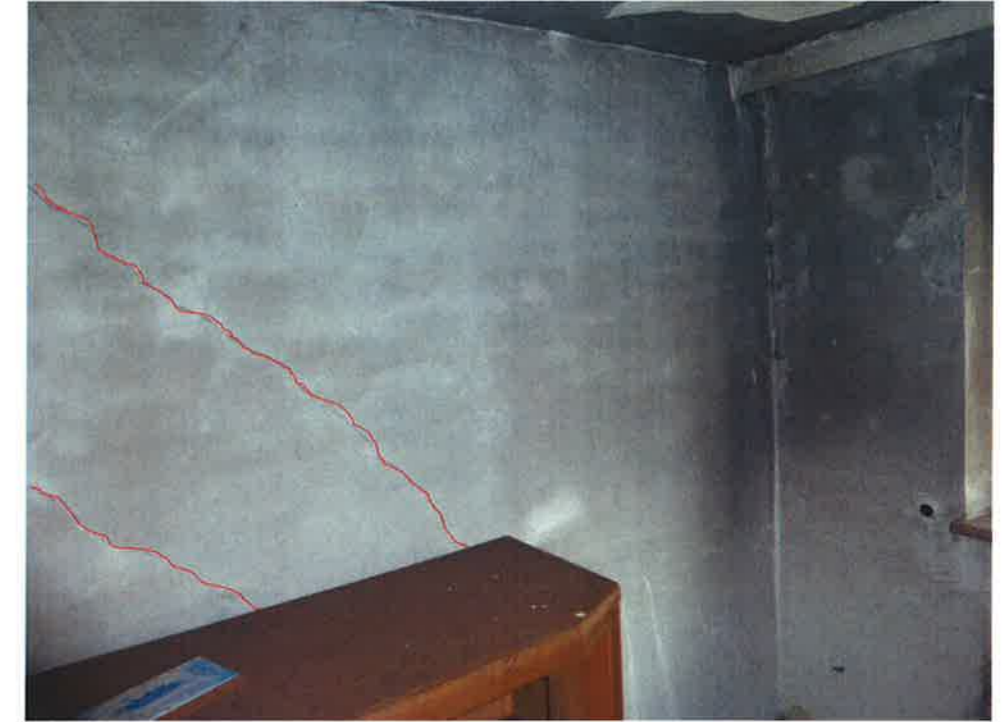
Abbildung 48

Über den gesamten Anschlussbereich der östlichen Außenwand an die straßenseitige Giebelwand erstreckt sich ein, vor allem im oberen Teil, breiter vertikaler Riss, an welchen diagonale Risse aus der Außenwand anschließen. Die Giebelwand ist von den Längswänden abgerissen.

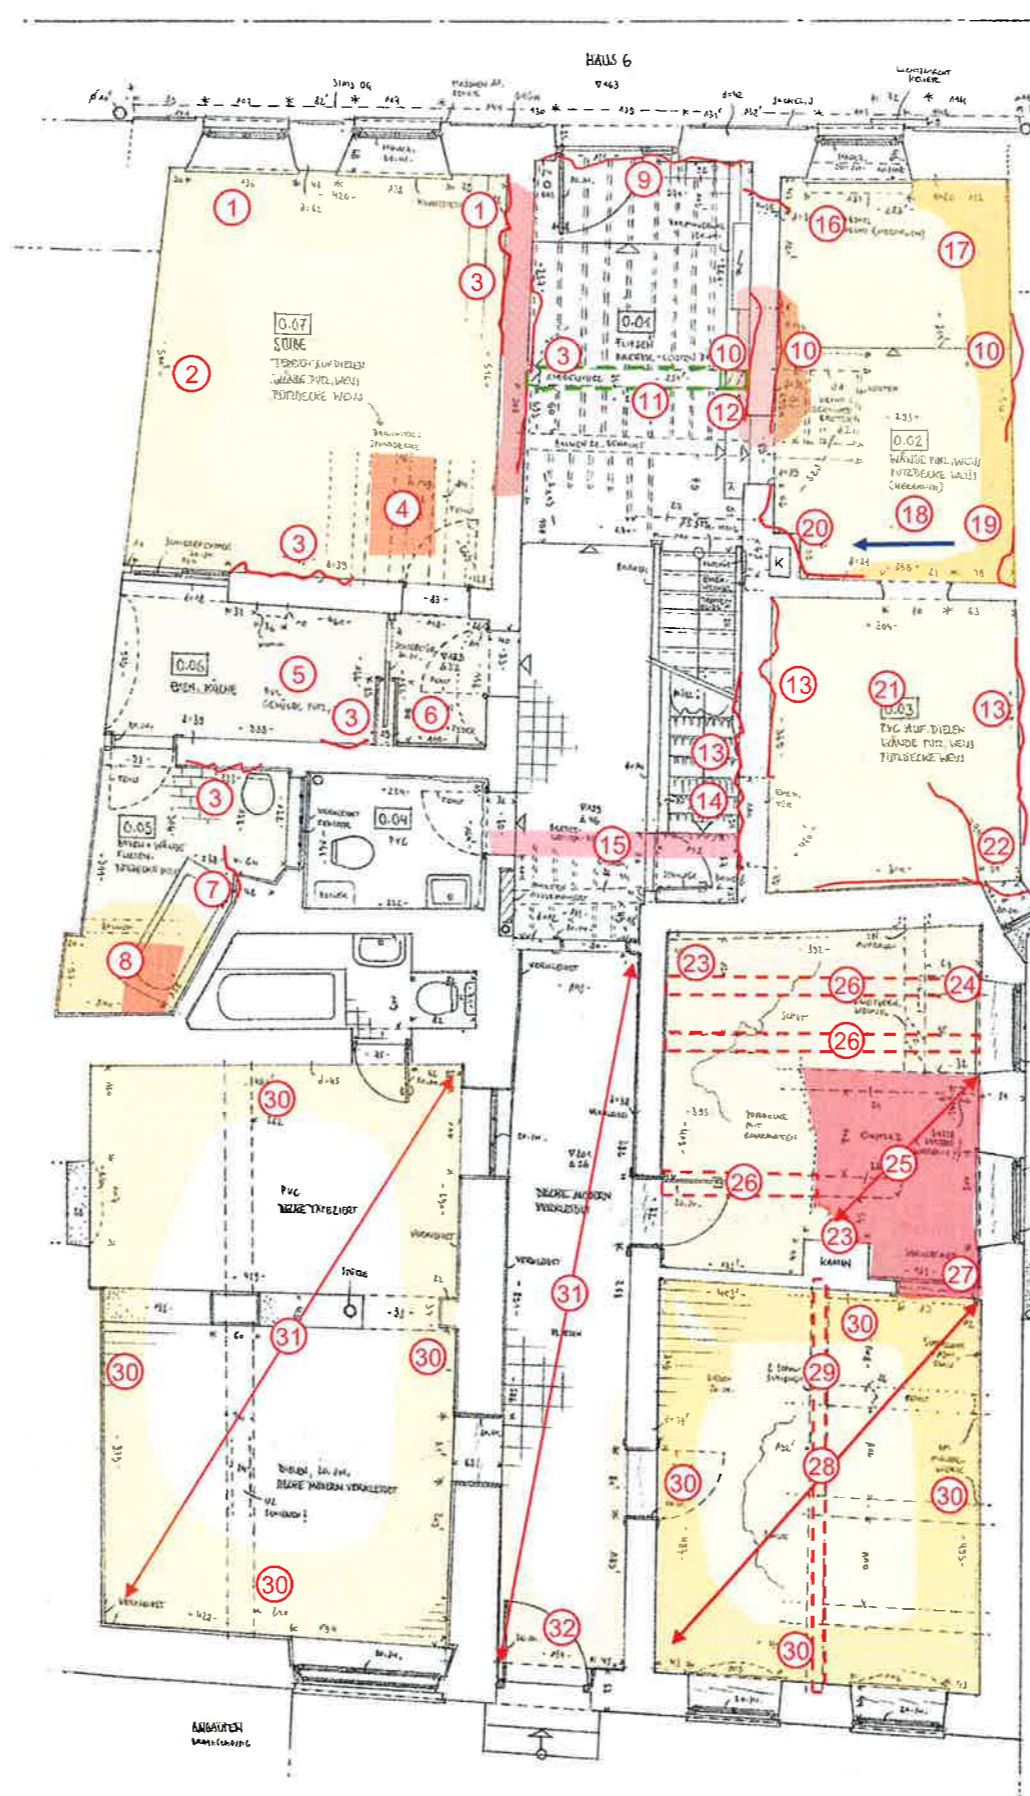
Grundriss Erdgeschoss

- ### Schadenspunkte bzw. Dokumentation
- 1 Starke Feuchteschäden an den Wänden, Putzabplatzungen
 - 2 Starker Feuchteschaden an gesamter Decke, braun-schwarze Verfärbungen
