BMI-Standort Klötzlmüllerstraße 140, Landshut PCB-Bodensanierung

Sanierungserfolg und Zustand des Bodens
und des Grundwassers nach Abschluss der
Sanierungsmaßnahme

18. November 2019

Projekt Nr.: 0027473

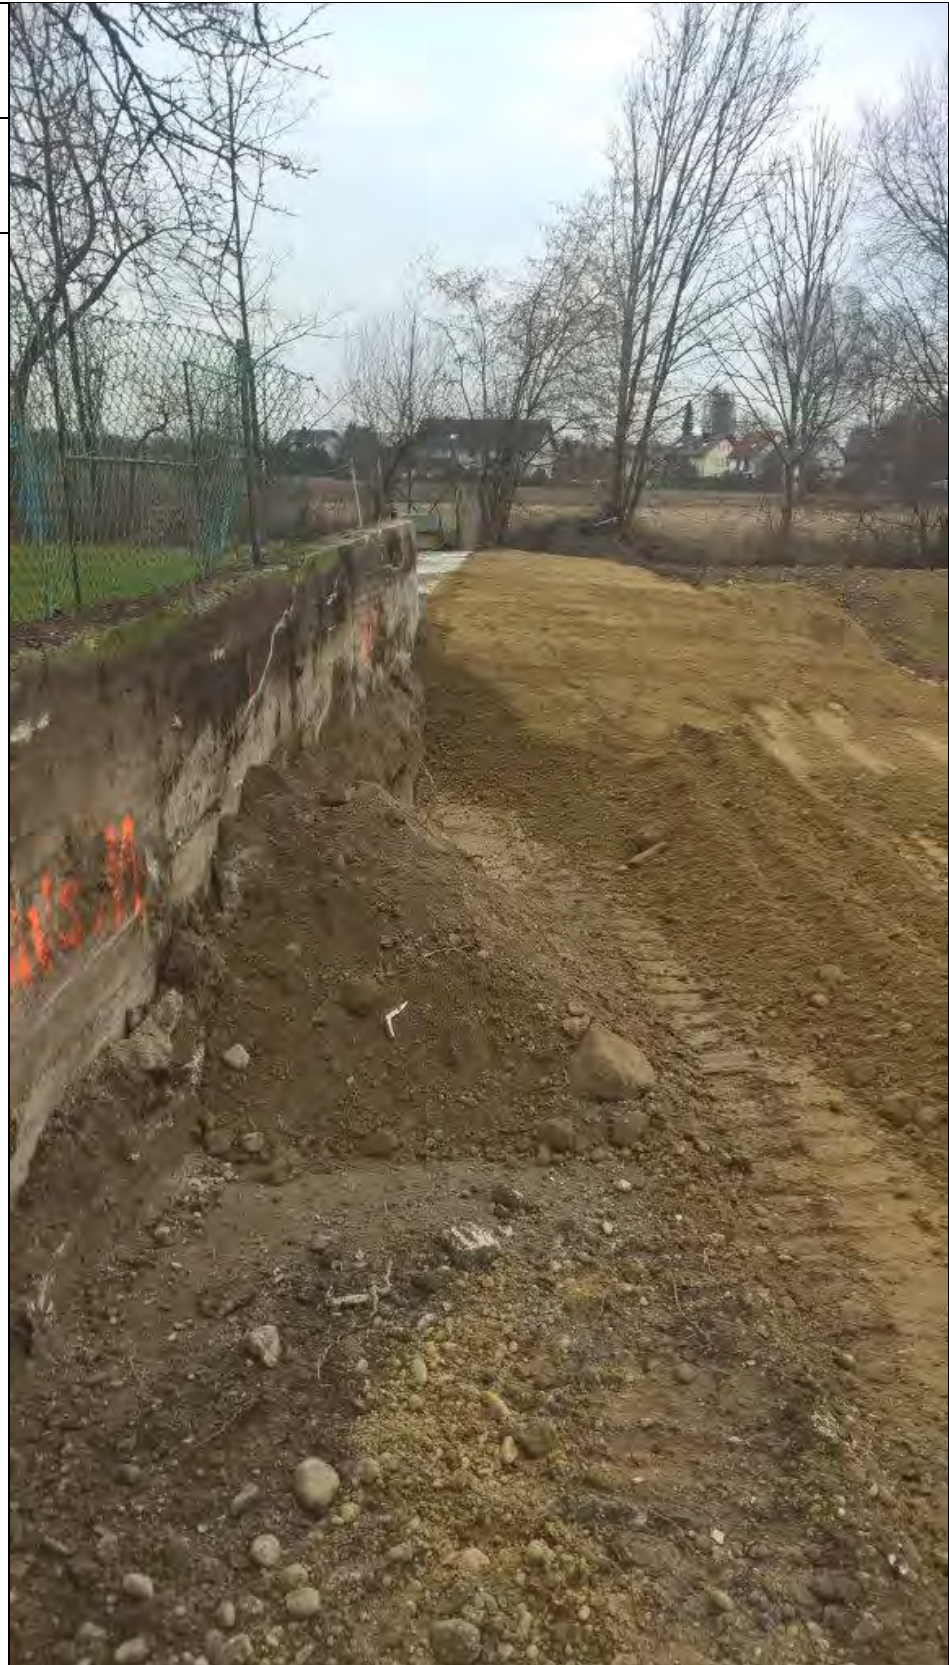
Aufnahmerichtung:
Nordwesten

Wie die Fotodokumentation in Anhang J zeigt, war ein Ausräumen dieser Belastung, die sich unmittelbar im Grenzbereich des Grundstücks befindet, bautechnisch nicht möglich. So musste hier der unmittelbar anschließende Aushubbereich bereits mit sauberem Material angeschüttet werden, um die Hangstabilität zu gewährleisten, so dass eine weitere Schädigung des Nachbarhauses durch Absacken des Bodens und damit des Hausfundaments verhindert werden konnte. Auf dieser Aufschüttung sind die neuen Fundamente für den Grenzzaun errichtet worden. Der schmale Streifen mit der Restbelastung ist daher sowohl gegenwärtig, als auch in der Zukunft nach Herstellung der Zaunfundamente und der finalen Geländeoberfläche überdeckt. Eine Gefährdung über den Wirkungspfad Boden-Mensch (direkter Kontakt) ist somit nicht gegeben. Auch für den Wirkungspfad Boden – Nutzpflanze ergibt sich aufgrund der Tiefe keine Gefährdung. Da die Restbelastung nur sehr schmal ist

Beschreibung:
Anschüttung nach
Bodensanierung zur
Hangstabilisierung.
