B-Plan 09-60 D13 „Am Birkenberg“ in Landshut-Achdorf, geotechn. Bericht hinsichtl. Hangstabilität/Gleitflächen/Erosion im Bereich des natürlichen Geländehanges

20. März 2024

Titel	B-Plan 09-60 D13 „Am Birkenberg“ in Landshut-Achdorf, geotechn. Bericht hinsichtl. Hangstabilität/Gleitflächen/Erosion im Bereich des natürlichen Geländehanges
Auftraggeber	Stadt Landshut
Projektleiter	Detlev Michler
Autor(en)	Detlev Michler
QS	Jannik Deppenkemper
Projektnummer	1415656
Anzahl der Seiten	14

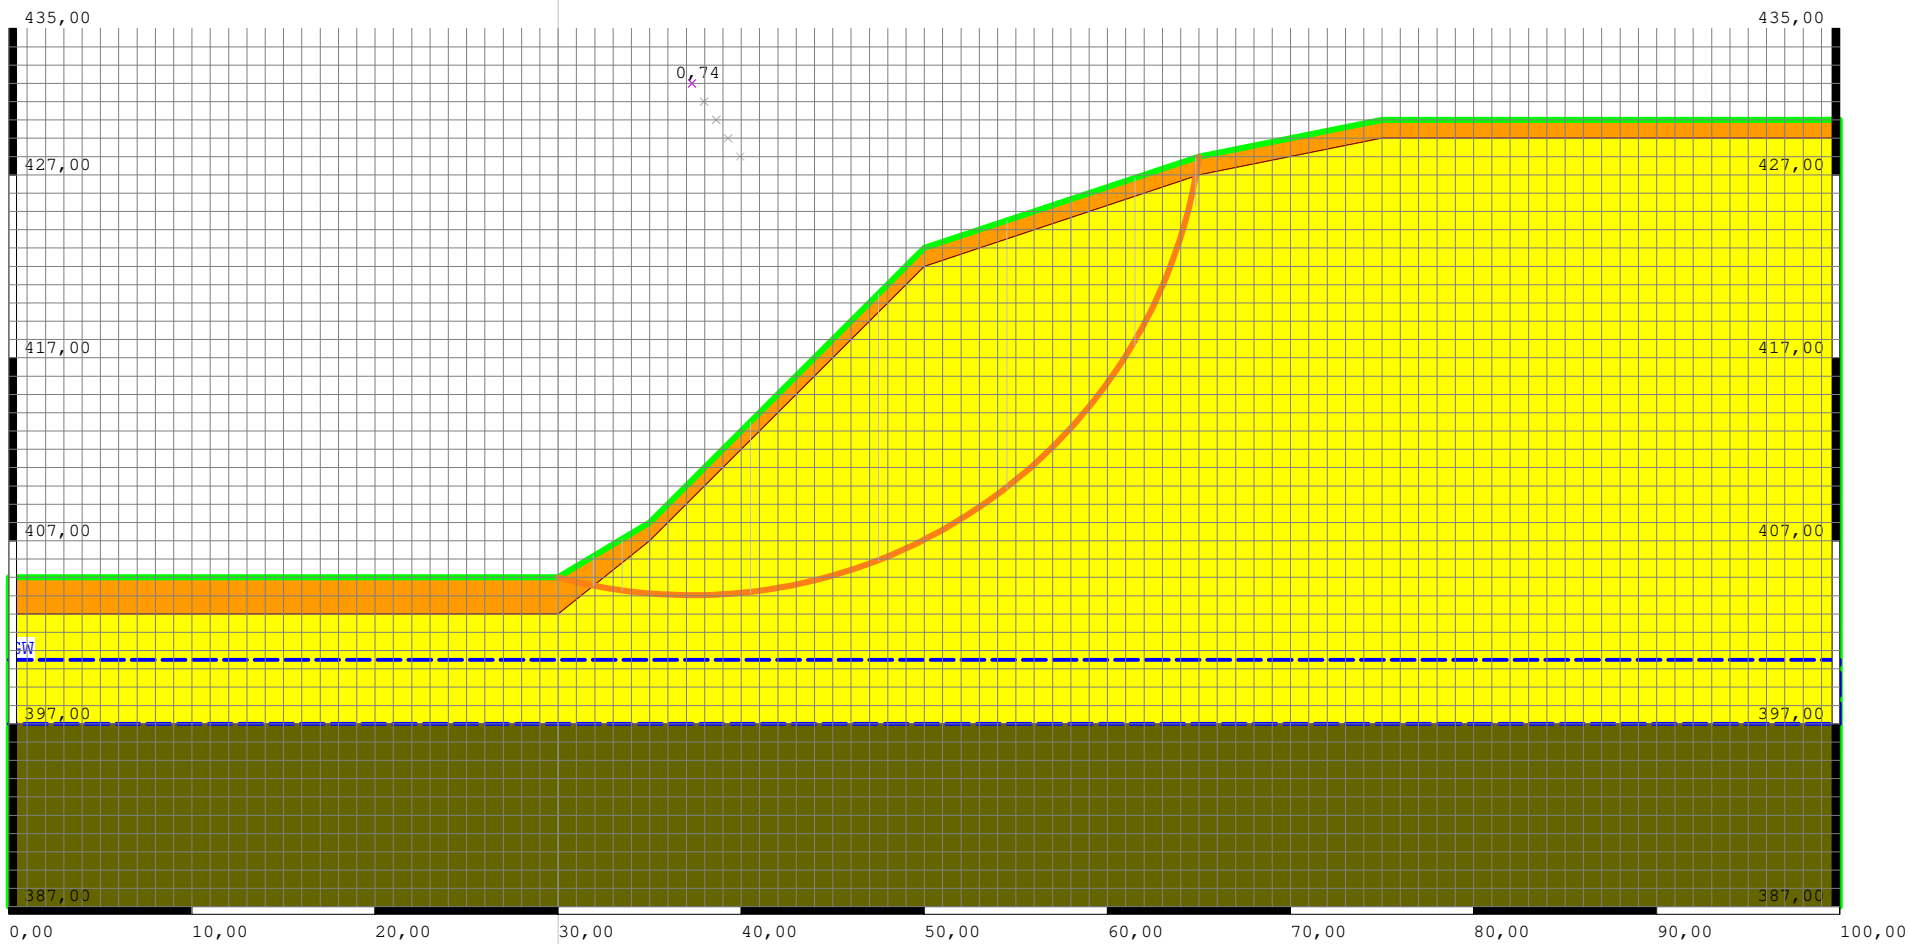
Norm:	EC 7	Bauvorhaben:	B-Plan 09-60 D 13, Hangböschung 1, Nordost, Gleitkreis 3	Plan:	Schnitt von Stadt Landshut

Tauw GmbH Im Gewerbepark A48 93059 Regensburg
Ausnutzungsgrad:	0,74	Projekt-Nr.:	1415656-10	Plan-Nr.:	1.3	
Kreismittelpunkt x, y:	37,31 m, 432,00 m	Datum:	09.03.2024	Bearbeiter:	D. Michler	
Kreisradius:	27,97 m			Maßstab:	1:413

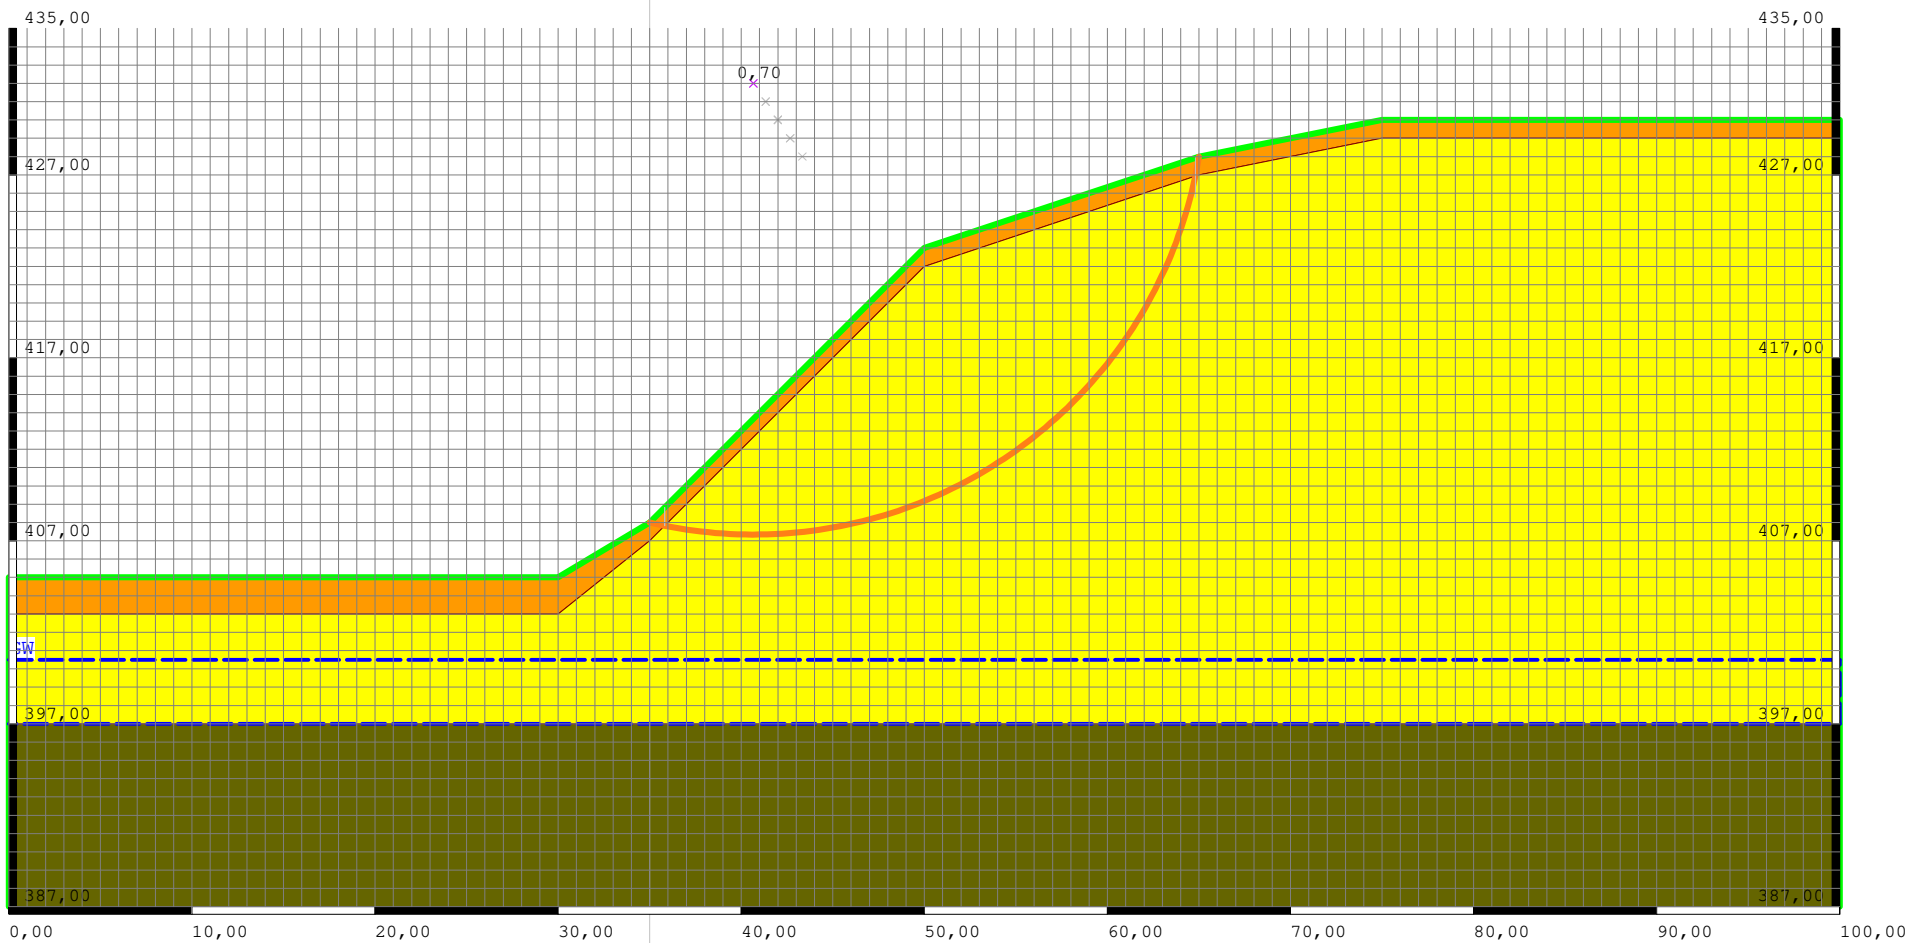
Norm:	EC 7	Bauvorhaben:	B-Plan 09-60 D 13, Hangböschung 1, Nordost, Gleitkreis 4	Plan:	Schnitt von Stadt Landshut	  Tauw GmbH Im Gewerbepark A48 93059 Regensburg
Ausnutzungsgrad:	0,70	Projekt-Nr.:	1415656-10	Plan-Nr.:	1.4	
Kreismittelpunkt x, y:	40,67 m, 432,00 m	Datum:	09.03.2024	Bearbeiter:	D. Michler	
Kreisradius:	24,66 m			Maßstab:	1:413
