Gutachten

zur Auswirkung eines Bauvorhabens
auf eine Walnuss

Gutachten Nr.: 25-0096-2

Walnuss
auf dem Grundstück
Landshut, Gutenbergweg 16

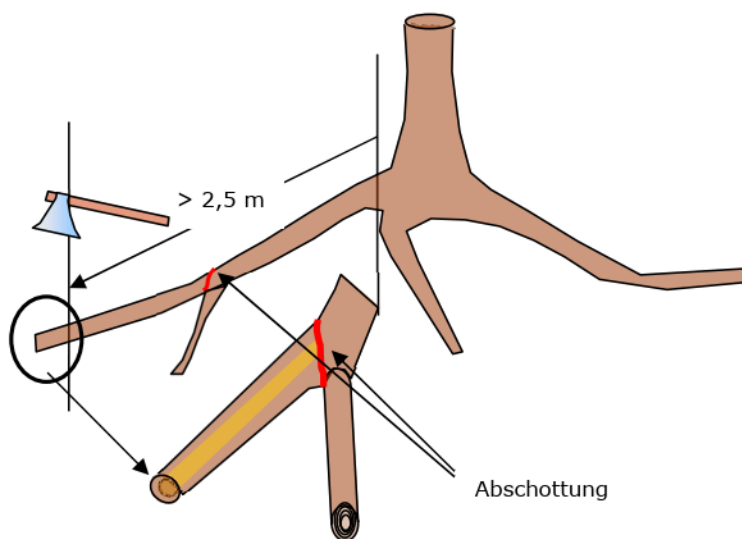
Die Durchtrennung von dicken Wurzeln in größerer Entfernung vom Stamm führt zu ausgedehnten Fäulen in den inneren inaktiven Bereichen des Zentralzylinders. Diese erreichen jedoch meist nicht den Wurzelstock und führen demnach in der überwiegenden Zahl der Fälle nicht zu Destabilisierungen des Baumes.

Ausgedehnte Fäulen an Wurzeln entstehen demzufolge nur, wenn verholzte Wurzeln durchtrennt werden.

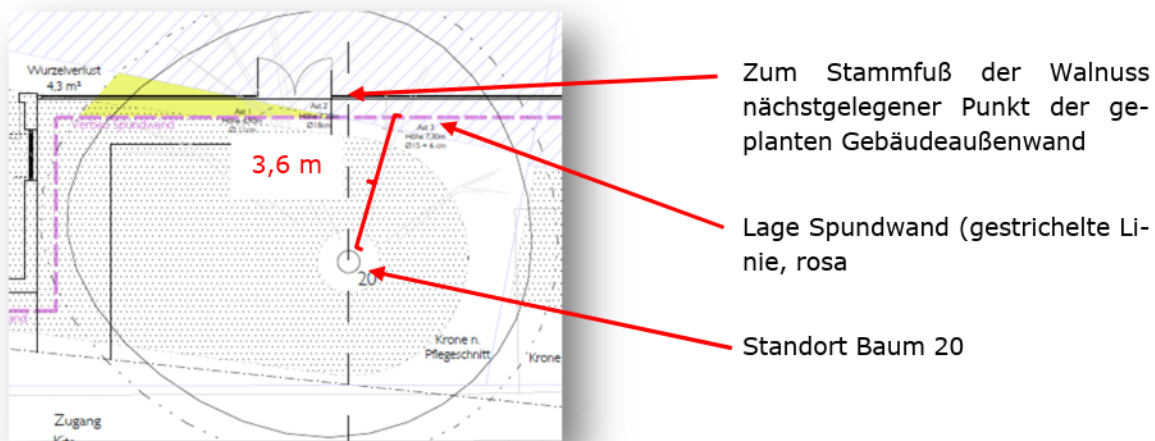
Abb. 7 Ausschnitt aus dem Baumbestandsplan

Die Außenwand des Bestandsgebäudes hat einen Abstand von ca. 3,6 m zum Stammfuß der Walnuss. Um die Baugrube zu sichern, ist üblicherweise ein Verbau erforderlich, wenn der Arbeitsraum im Wurzelbereich möglichst geringgehalten werden soll. Der geplante Verbau für das neue Gebäude in Form einer Spundwand wird etwa im selben Abstand zum Stammmittelpunkt errichtet. Allerdings wird die geplante Außenwand einen leicht veränderten Verlauf zur bestehenden Außenwand nehmen, sodass die geplante Wurzeldurchtrennung in ca. 4,1 m durchgeführt werden wird.

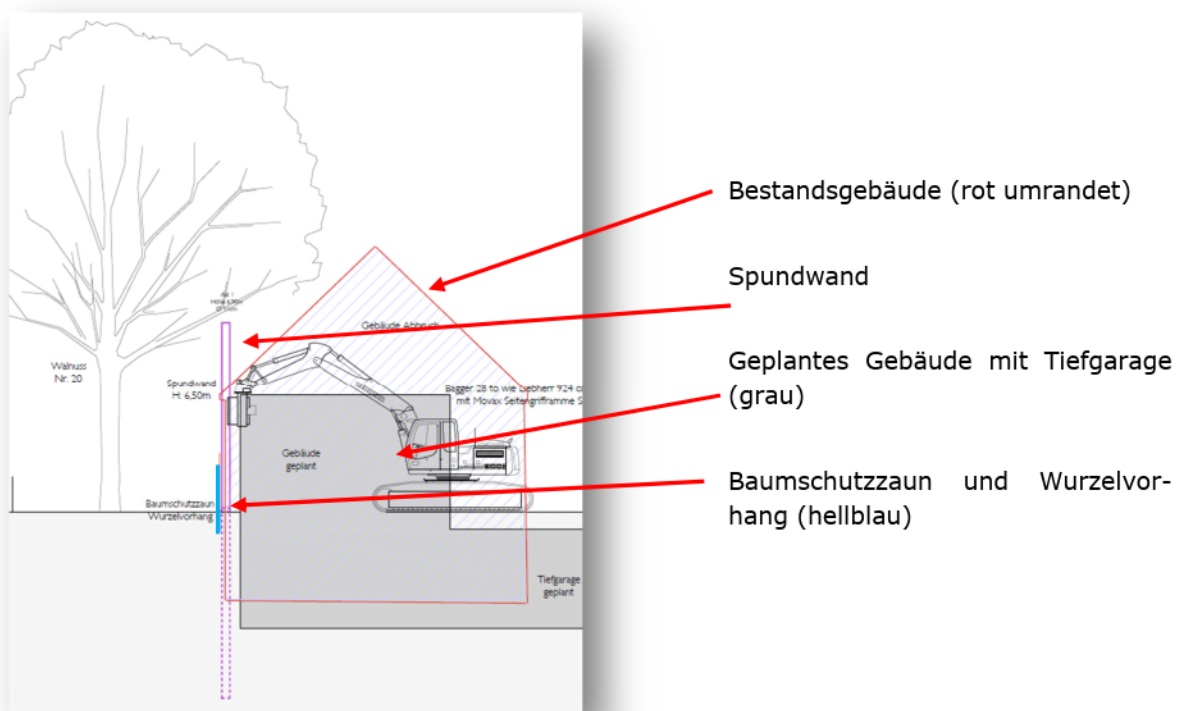
Abb. 8 Planung für den Verbau im Baumschutzbereich

Das bestehende Gebäude ist laut Aussage des Landschaftsarchitekten Steber auf einem Streifenfundament errichtet, das ca. 1,5 m in das Erdreich hineinragen soll. Dieses dient sehr wahrscheinlich als Wurzelbarriere. Falls einzelne Wurzeln der Walnuss das tiefliegende Fundament dennoch unterwurzeln, dann kann man annehmen, dass der Raum unterhalb des Gebäudes erfahrungsgemäß nur wenig durchwurzelt ist. Es kann aber nicht vollständig ausgeschlossen werden, dass in diesem Bereich unter dem Bestandsgebäude eine, wenn auch mäßige Durchwurzlung stattgefunden hat.

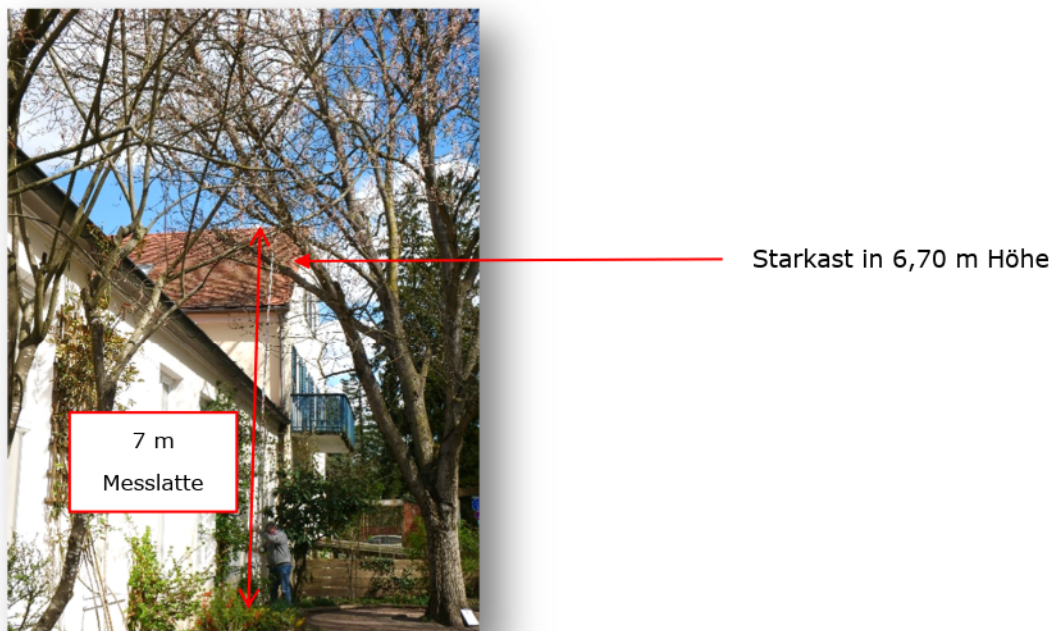
Abb. 10 *Eingriffe in den Kronenraum*

Die geplante Spundwand für den Verbau hat beim Einbau laut Baumbestandsplan vom 24.03.2025 eine maximale Höhe über Geländeoberkante von ca. 6,5 m. Um diese in den Boden einzubringen, wird ein Spezialbagger mit Seitengriffframme verwendet. Dieser ist

notwendig, um die Höhe von 6,50 m nicht zu übersteigen, denn der erste Starkast auf der Gebäudeseite befindet sich auf 6,7 m. Dieser sollte nicht beschädigt werden.

Im Kronenbereich sind im Bereich des geplanten Neubaus keine dickeren Äste einzukürzen, da laut vorgelegter Planung ein Spezialbagger für die Einbringung der Spundwand eingesetzt werden wird. Fachgerechte Schnitte im Fein- und Schwachastbereich werden keine Folgeschäden hervorrufen.
