26. Oktober 2016
952DE01GK

Gebäude Wagnergasse 2 - 6 in Landshut
- Statisch-konstruktive Beurteilung zur Sanierungsfähigkeit

Objekt: Wagnergasse 2 - 6
84034 Landshut

Statisch-konstruktive
Beurteilung: Büro Bergmann GmbH
Derbystraße 10
85276 Pfaffenhofen a. d. Ilm

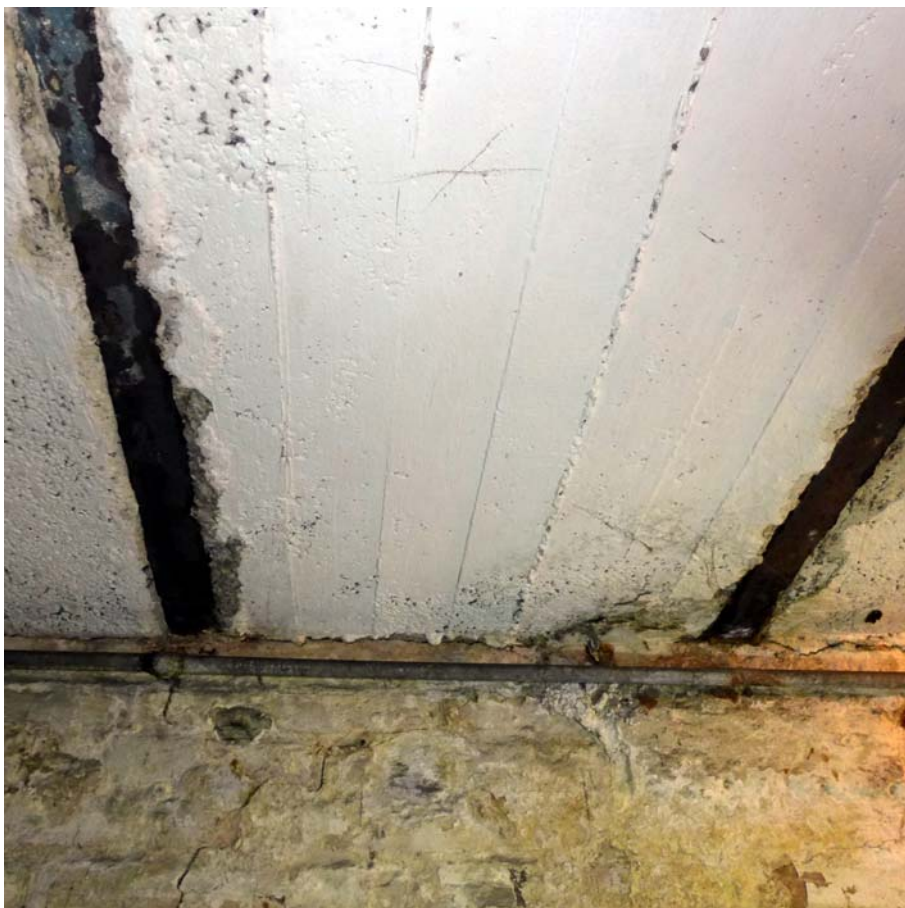
Wagnergasse 2: südliche Kellerwand

Wiederholte Ausbesserungen des Kellermauerwerks mit Zementmörtel belegen anhaltende Setzungsbewegungen auch in jüngerer Zeit.

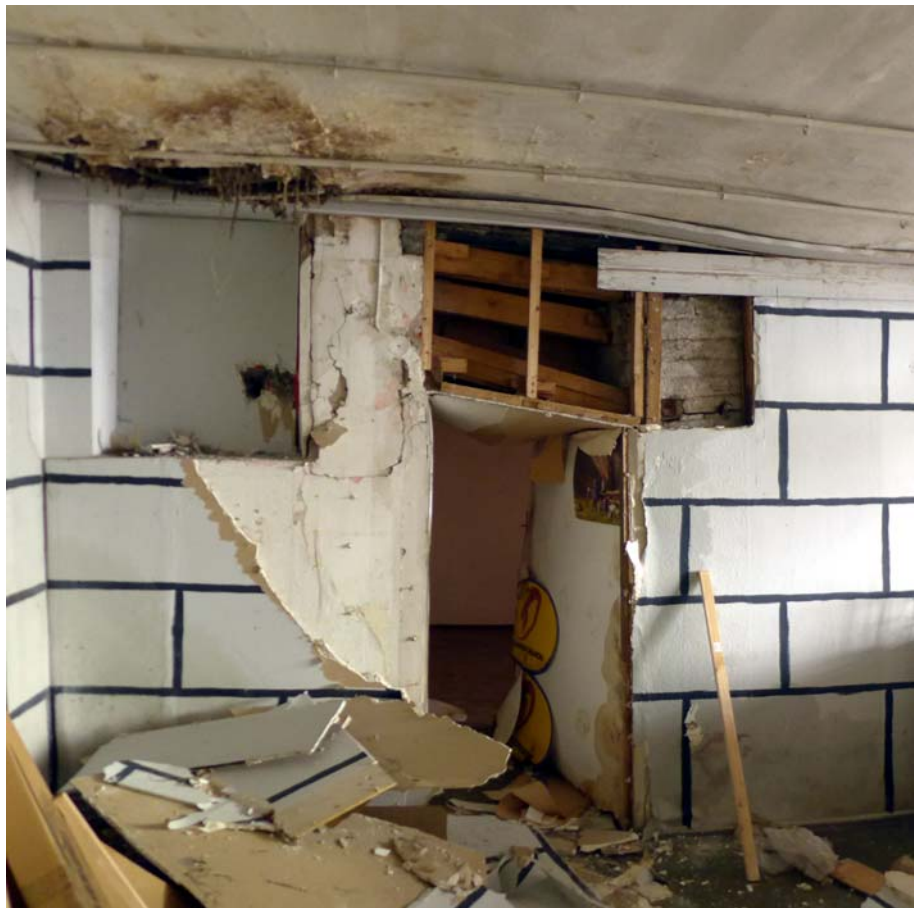
Wagnergasse 2: westliche Außenwand

Neben dem Durchbruch im Keller ist die westliche Außenwand auch im Erdgeschoss ausgespart. Die jüngere Trockenbaukonstruktion zeigt hier eine Verformungsdifferenz von ca. 15 cm. Die südliche Giebelwand zum hofseitigen Anbau hat sich deutlich weniger gesetzt.

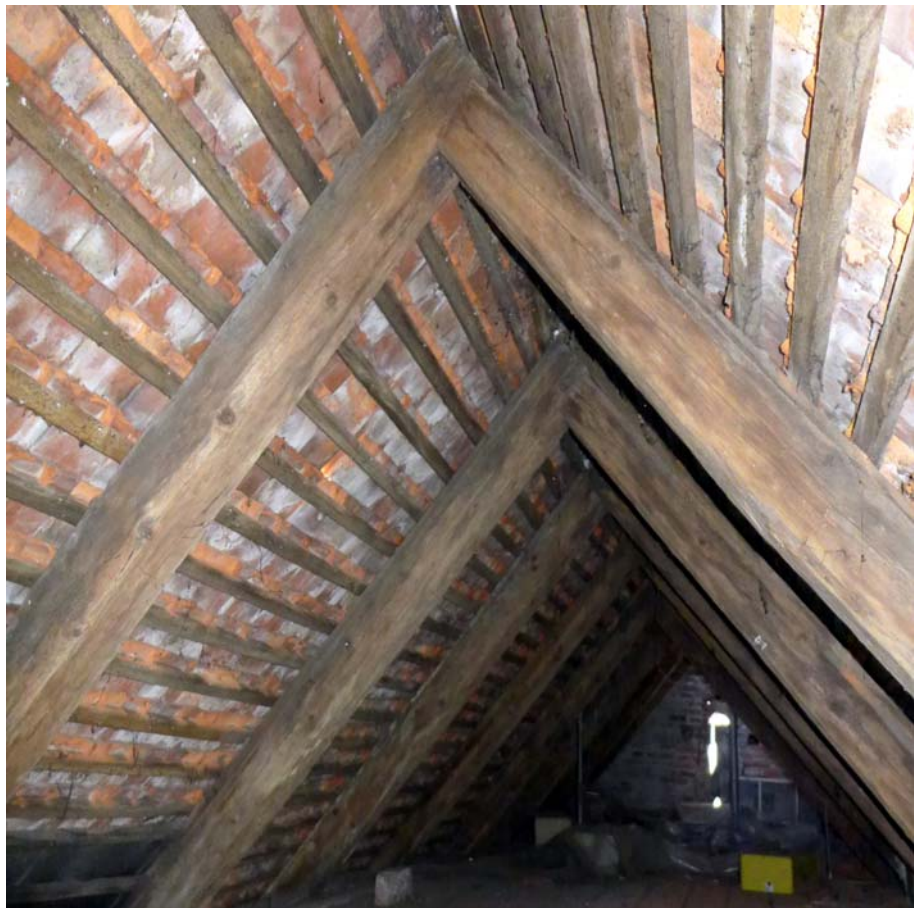
Wagnergasse 2: Spitzboden

Trotz einiger Undichtigkeiten am Dachfirst sind an den Gespärren im oberen Teil des Dachwerks bislang nur geringe Schäden eingetreten.

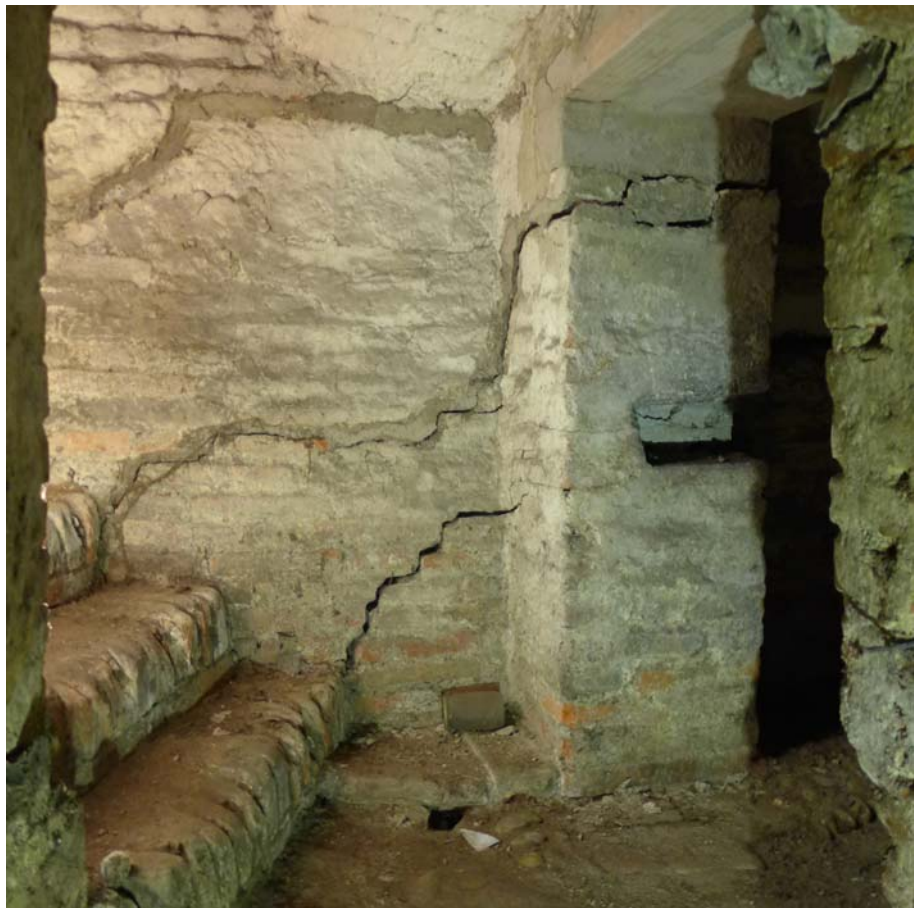
Wagnergasse 4: westliche Kellerwand

Auch an der Kommunwand zum westlichen Nachbargebäude ist die starke Setzungsmulde zur Gebäudemitte ablesbar. Der Wandquerschnitt ist teils völlig durchtrennt.

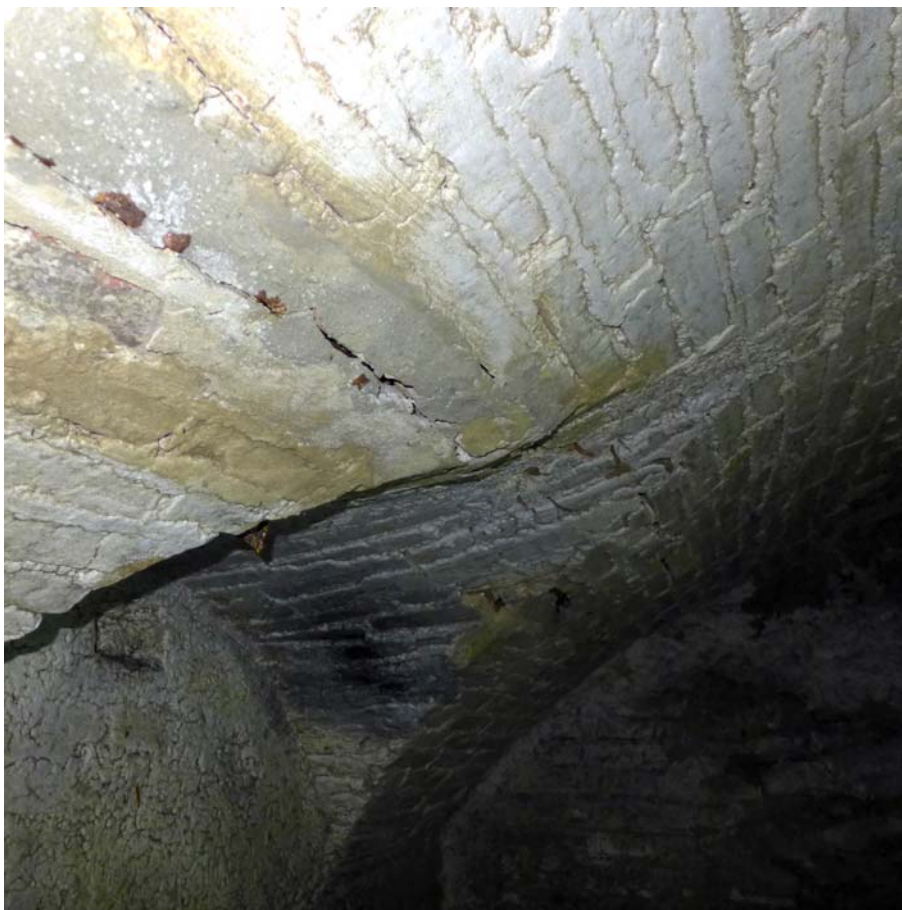
Wagnergasse 4: südliches Kellergewölbe

Die parallel zur hofseitigen Giebelwand verlaufende Gewölbetonne ist zwar stark verformt, aber weitgehend stabil. Die Risse im Tonnengewölbe wurden nachverfugt und mit Eisenkeilen gespannt.

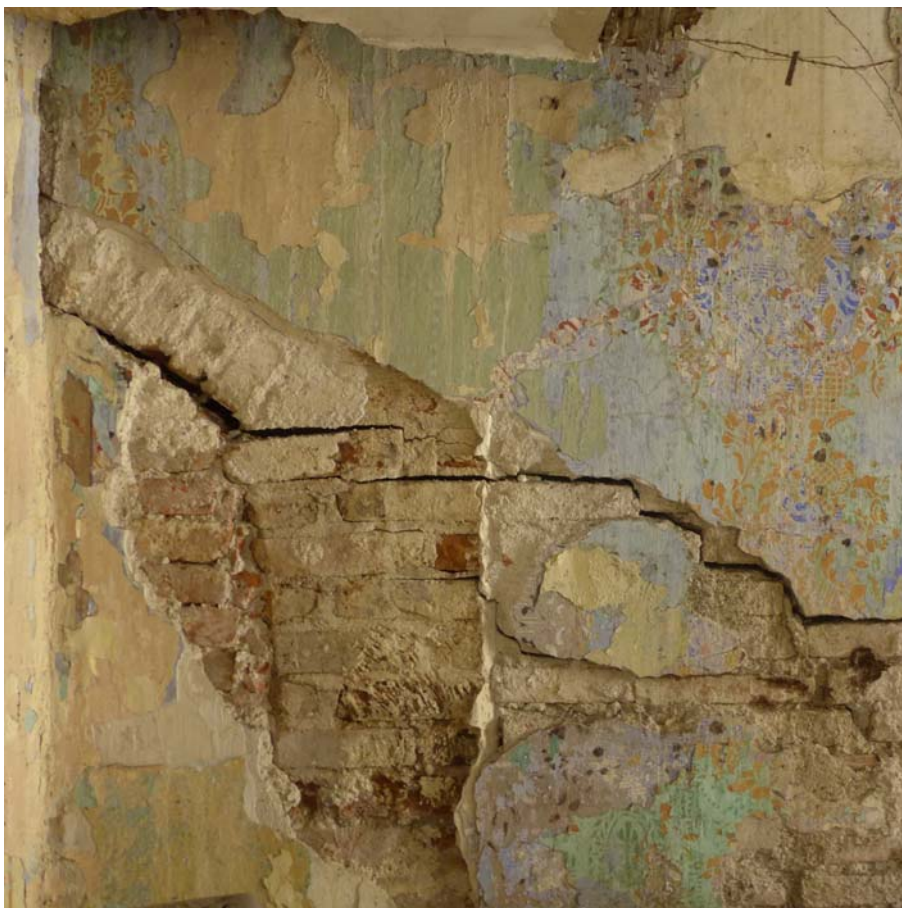
Wagnergasse 4: östliche Außenwand

An den modernen Fenstern in der östlichen Außenwand ist zu erkennen, dass ein Großteil der Setzungen erst in den letzten Jahrzehnten eingetreten ist.

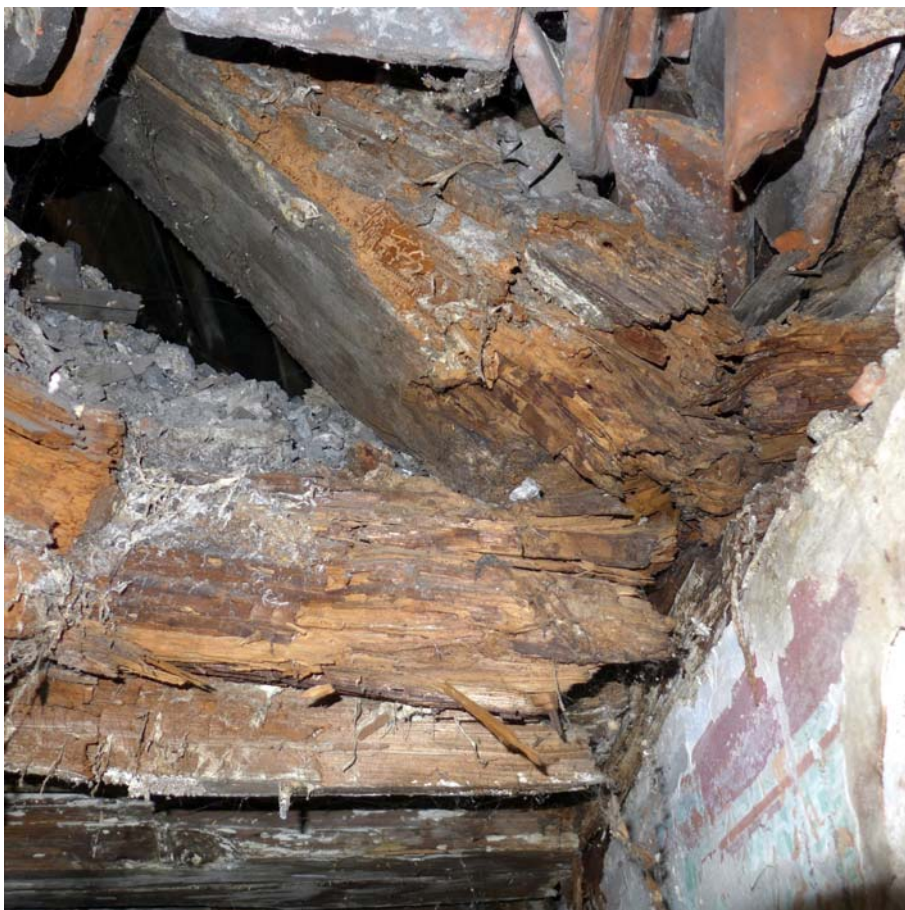
Wagnergasse 4: Decke über OG

An dem westlichen Dachfußpunkt sind schwere Schäden eingetreten. Entlang der Traufe sind einige Deckenbalkenaufleger und Sparrenfüße vom echten Hauschwamm zerstört.

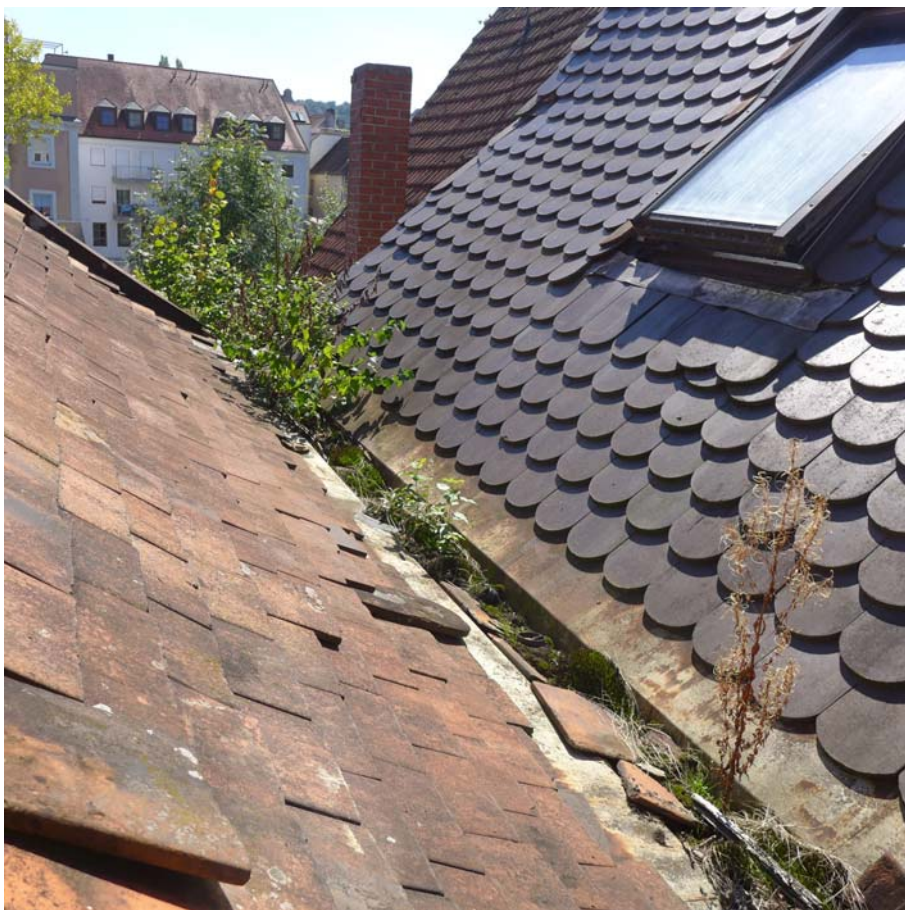
Wagnergasse 4: Östliche Außenwand

Auf der Außenseite der östlichen Außenwand breitet sich der Echte Hausschwamm über das Mauerwerk aus. Die Reihe zwischen den Gebäuden Wagnergasse 2 und 4 wird von einer flachen Kehle überdeckt. Undichtigkeiten führen zur Bewässerung der Wand.

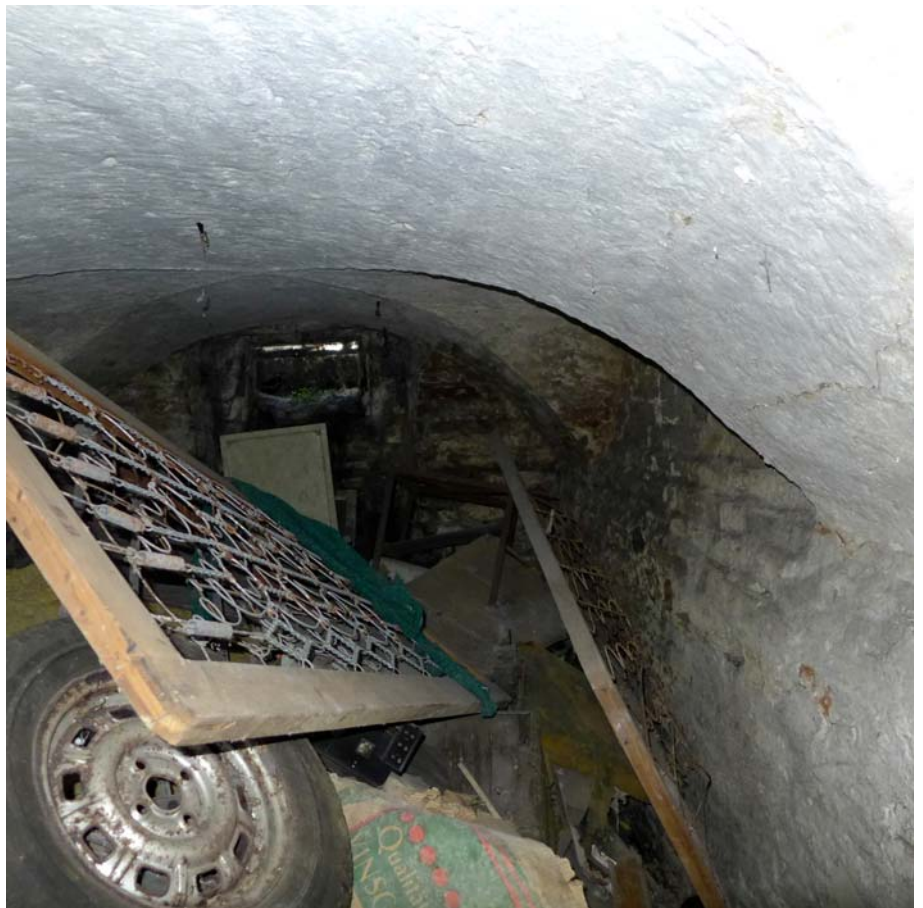
Wagnergasse 6: Kellergewölbe

Der Keller ist völlig vermüllt. Trotz Setzungen der Umfassungswände ist das Kreuzgewölbe in einem relativ guten Zustand.

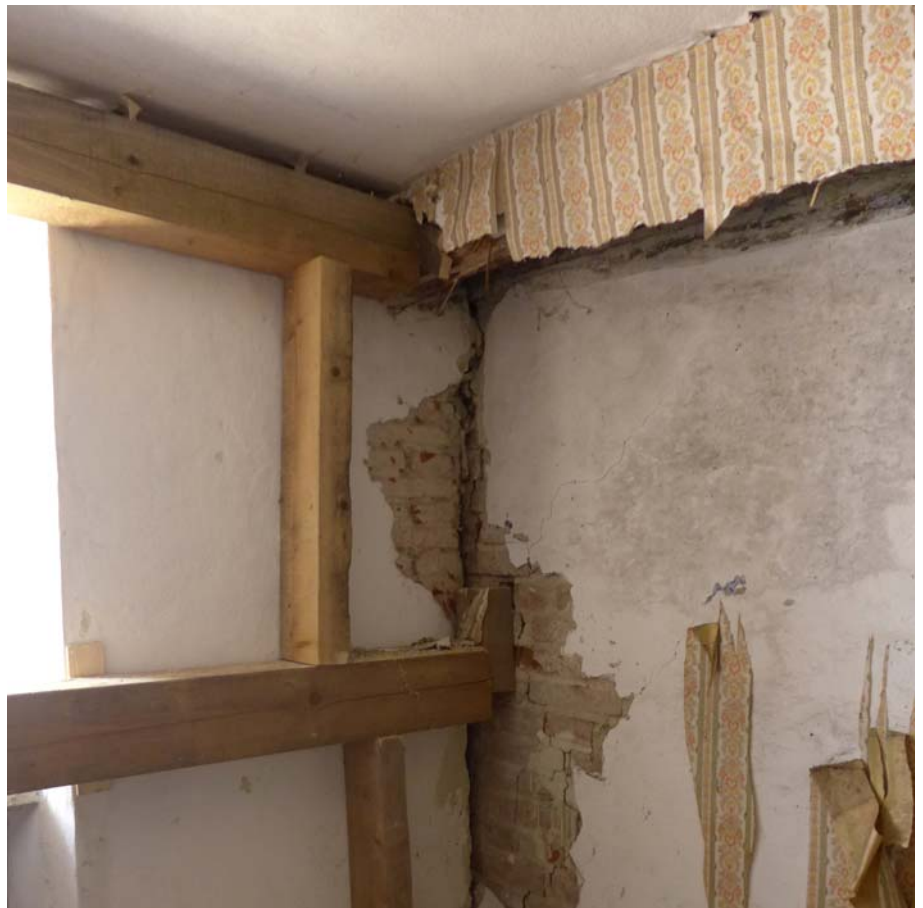
Wagnergasse 6: Flurwand im EG

Auch im Gebäude Wagnergasse 6 sind starke Setzungen in der Gebäudemitte vorhanden. Der ausknickende Ziegelpfeiler im Flur zeigt, dass in den letzten Jahren große Bauwerksbewegungen eingetreten sind.

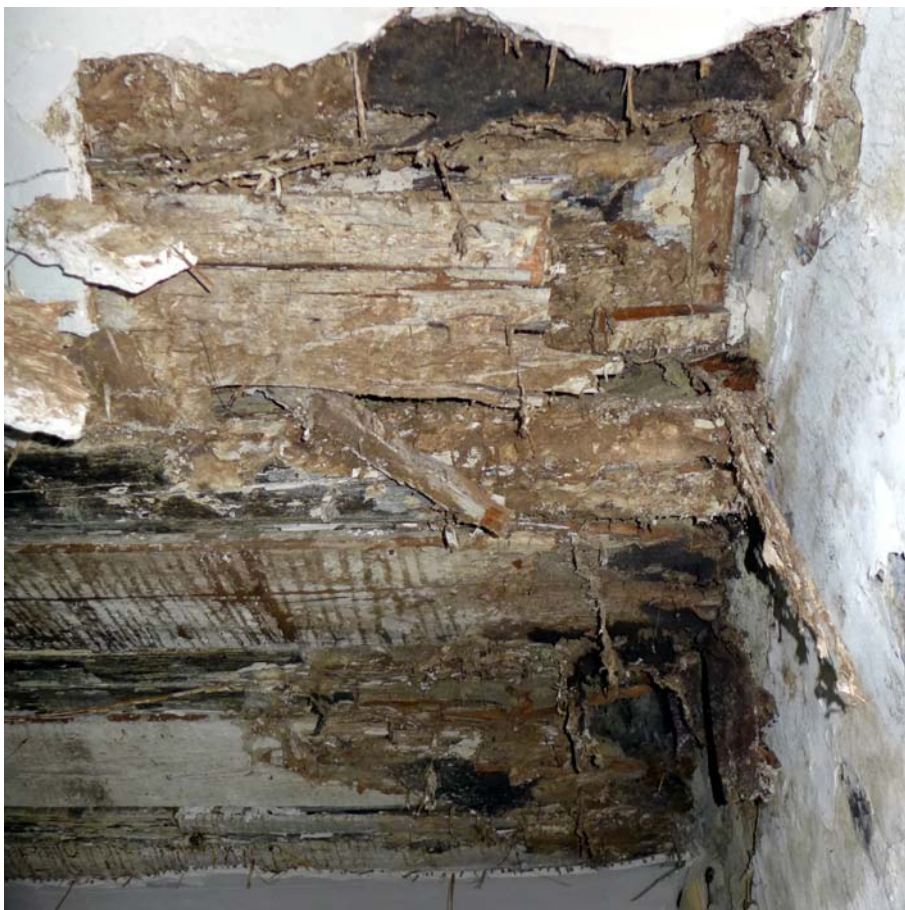
Wagnergasse 6: Decke über OG

Auch im Nordwestraum des Obergeschosses ist eine Balkenbohlendecke vorhanden. Am westlichen Auflager sind schwere Zerstörungen durch einen Befall mit dem Echten Hausschwamm vorhanden.

- Wagnergasse 6
- Das Dachwerk liegt an der östlichen Traufe ausschließlich auf dem stark
geschädigten Unterzug entlang der Kommunwand auf. An der westlichen
Traufe sind ebenfalls schwere Schäden durch Schwammbe-
fall vorhanden. Bei einem Versagen an den Traufpunkten ist mit dem weitgehenden Ein-
sturz des Dachwerks über dem Hauptgebäude zu rechnen. Die Zerrbalken-
lage sollte an beiden Traufen bis in das Erdgeschoss abgestützt werden.
