Historisches Handwerkerhaus Wagnergasse 2, Landshut Statisch-konstruktives Instandsetzungskonzept

Projekt-Nr.: 1.19005TD.0

Statisch-konstruktives Instandsetzungskonzept

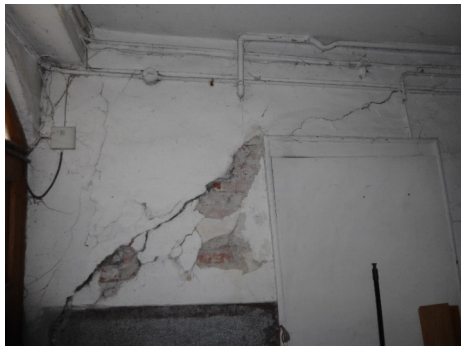
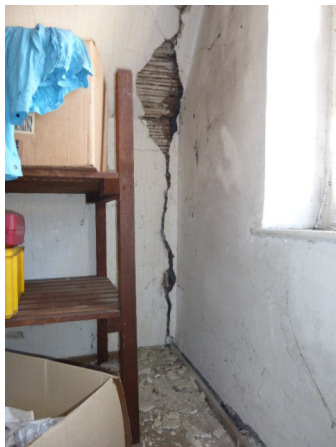
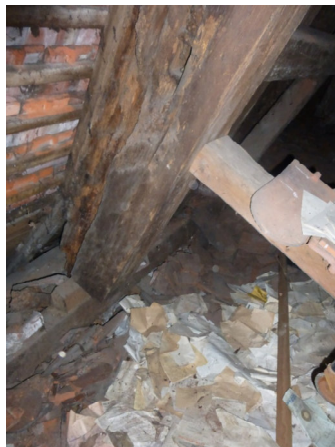
als Folge: ➤ Fäulnisschäden an Firstpunkten und ostseitigen Dachfußpunkten
➤ Unzureichender Kraftschluss der Dachseiten im Treppenbereich
➤ Abplatzungen von Farb- und Putzoberflächen aufgrund der Mauerwerksschäden und Feuchtigkeit

- erhebliche Schäden, vollständiger Austausch
- größere Schäden, teilweiser Austausch
- lokale Schäden, Reparaturen
