Gebäude Wagnergasse 2, Landshut Statisch-konstruktive Bestandsuntersuchung

Projekt-Nr.: 1.14051TD.0

Gebäude Wagnergasse 2-6, Landshut
Bestandsaufnahme und statisch-konstruktive Voruntersuchung

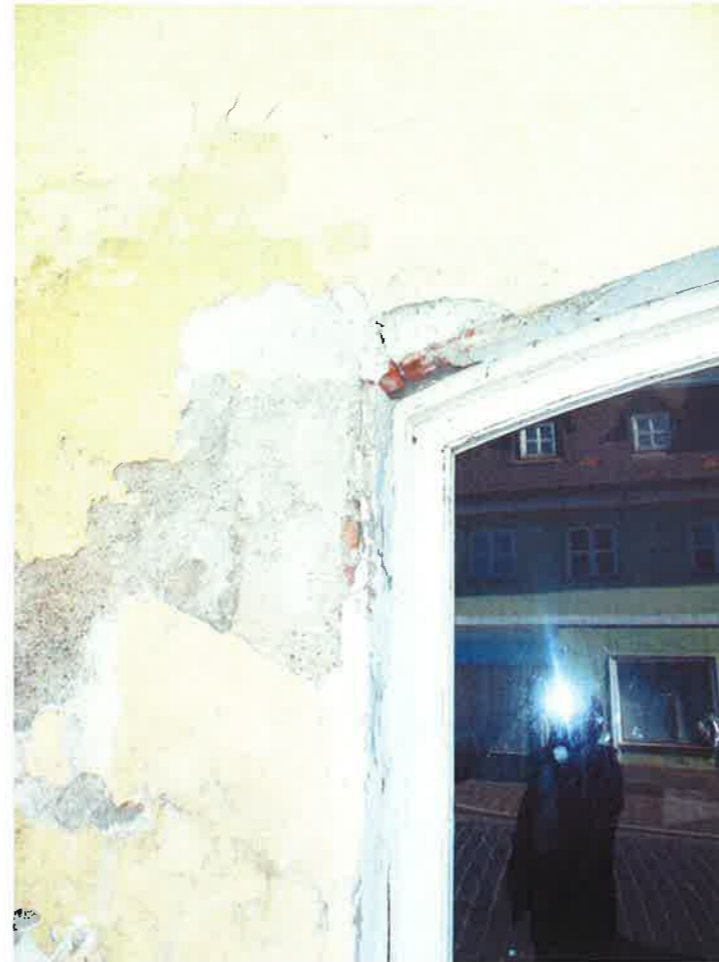
Abbildung 3
Der Putz ist an mehreren Stellen der Fassade abgeplatzt

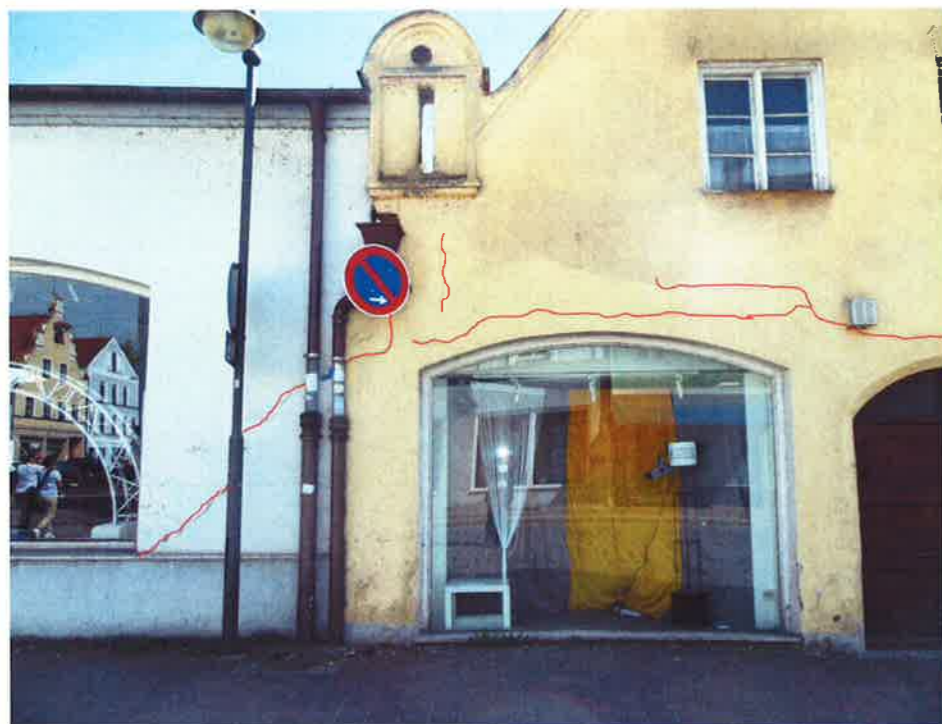
Abbildung 2
Entlang der Fassade sind deutliche Risse erkennbar. Diese erstrecken sich zum Teil über die benachbarten Gebäude.

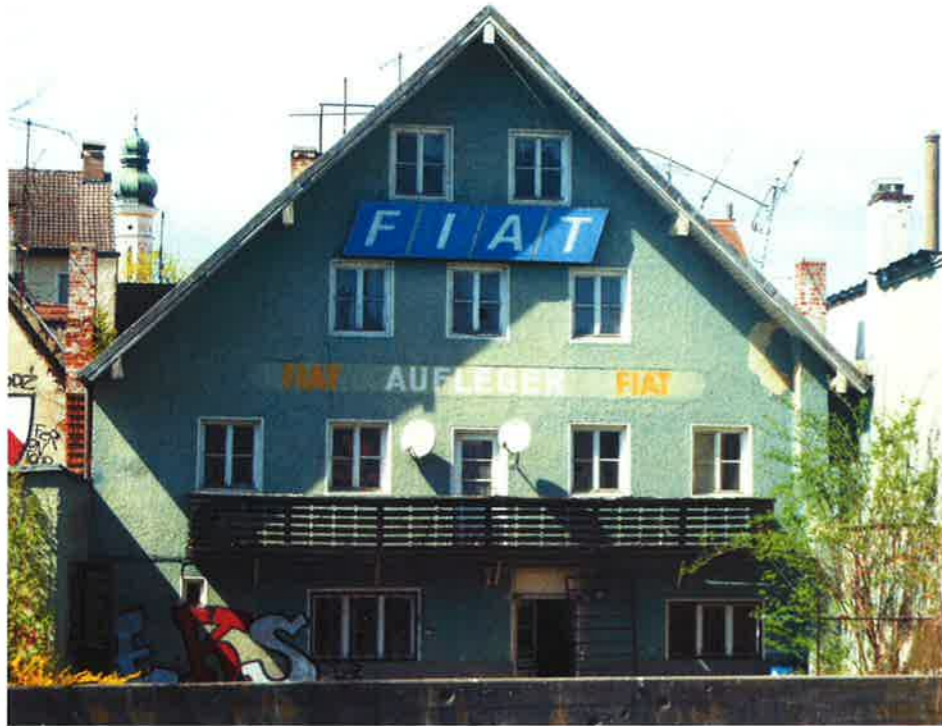
Abbildung 5

Außenansicht mit Blickrichtung Norden auf die südliche Fassade mit Stützwandverbauung am Ufer.

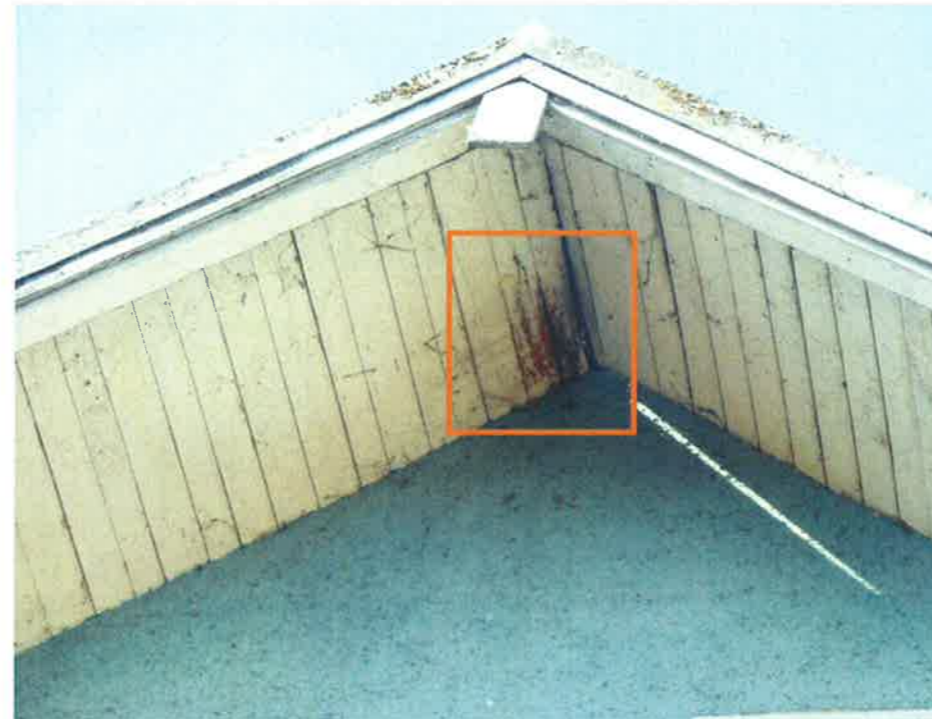
Abbildung 7

An der lackierten Holzschalung des Firstbereichs sind Feuchtespuren und Fäulnis erkennbar.

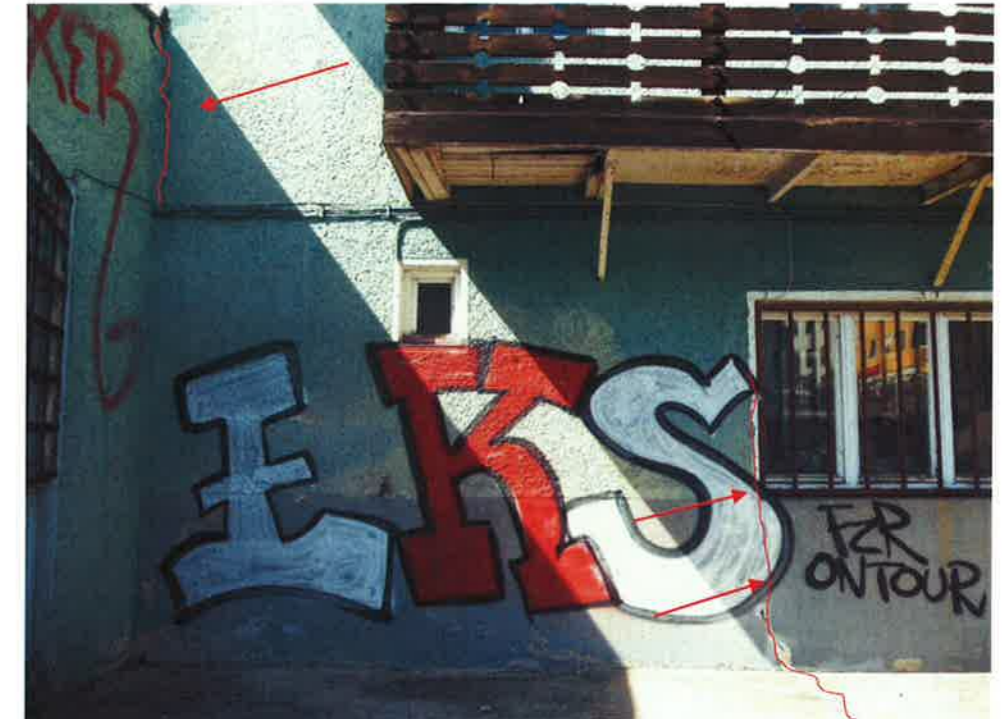
Abbildung 9

Im Anschluss an den Werkstattanbau ist ein deutlicher vertikaler Riss zu erkennen. Auch entlang der Fensteröffnung hat sich ein vertikaler Riss ausgebildet, der sich in der Bodenplatte fortsetzt.

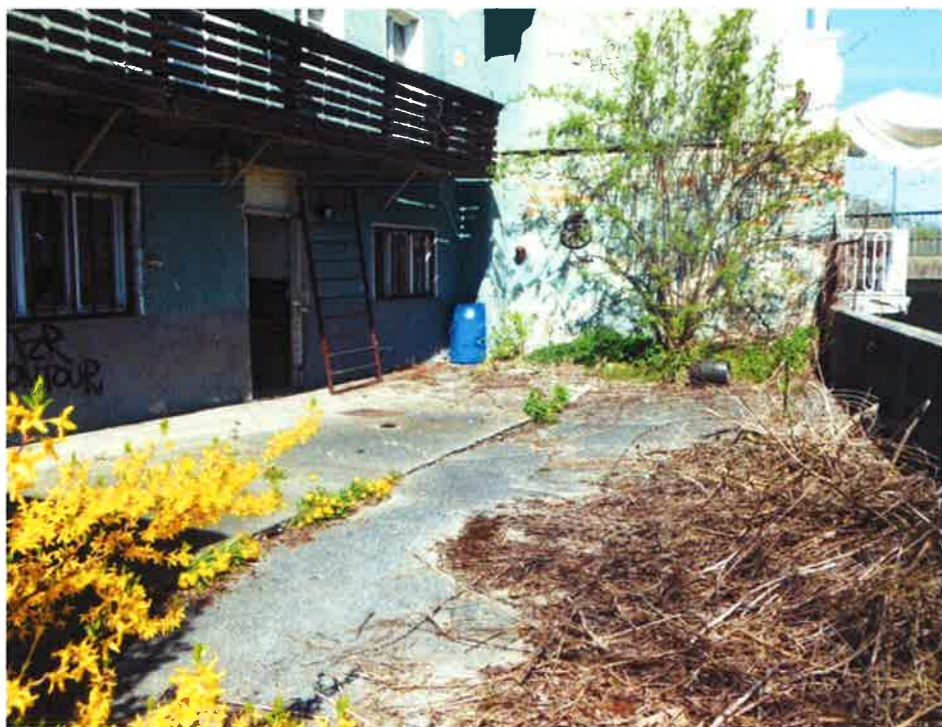
Abbildung 6

Die betonierte Fläche vor dem südlichen Zugang zum Gebäude zeigt deutliche Risse und setzungsbedingte Verformungen.

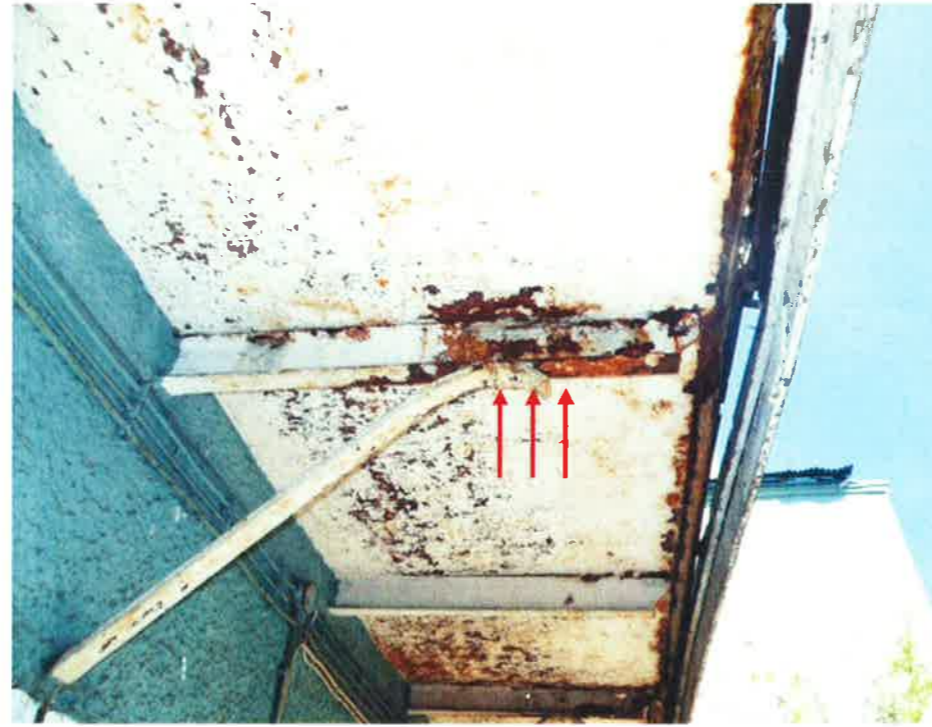
Abbildung 8

Die auskragenden Stahlträger des Balkons weisen teilweise starke Korrosion mit Ablätterungen auf.

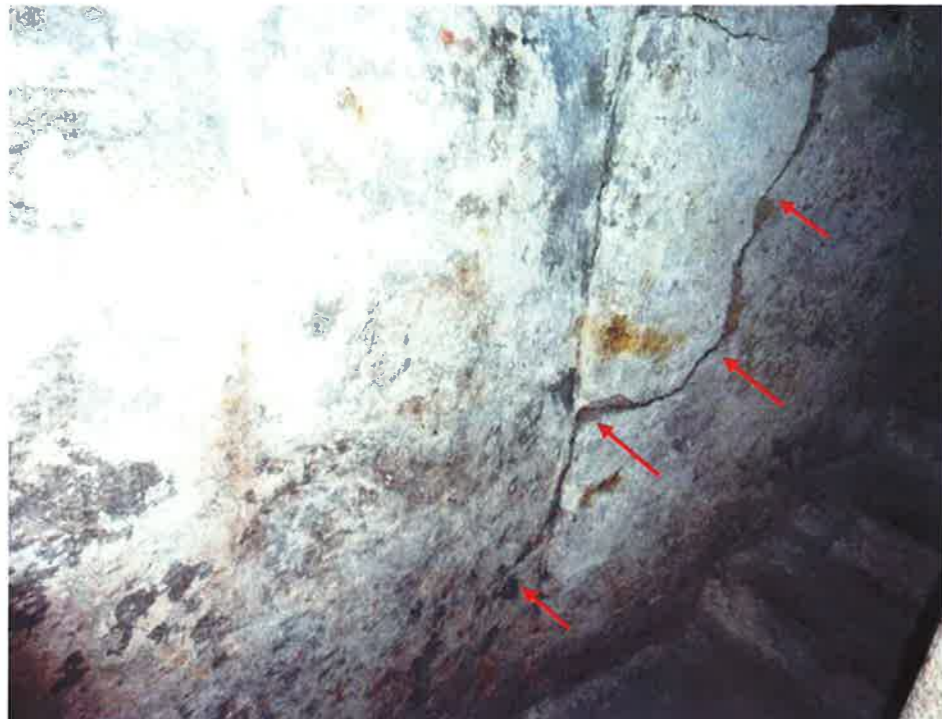
Abbildung 10

Im Treppenabgang zum Kellergeschoss ist ein breiter diagonaler Riss zu sehen.

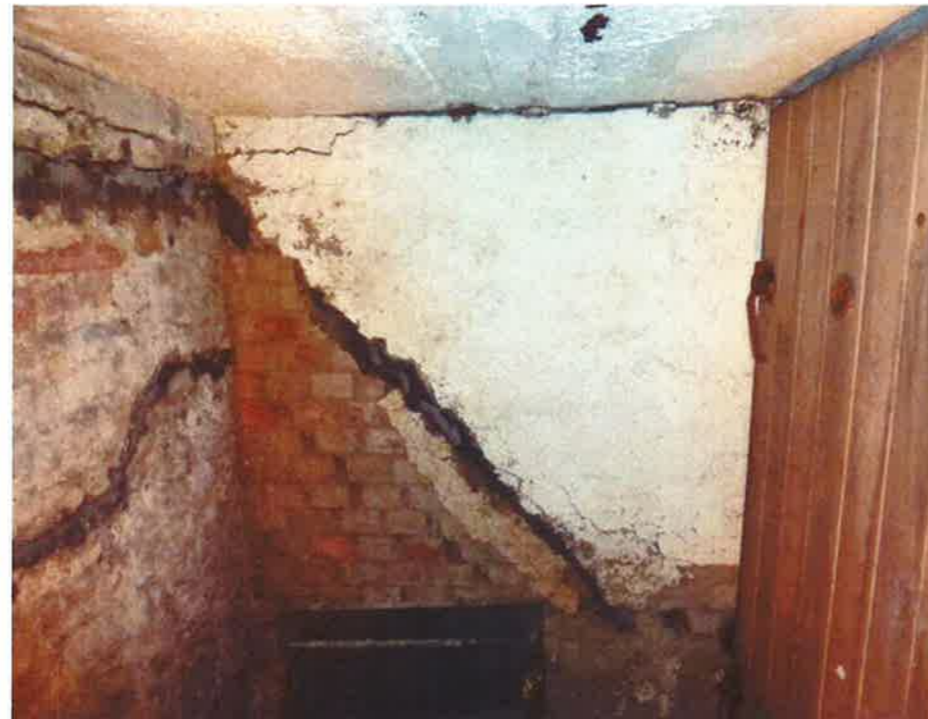
Abbildung 12

Die Rissbildung der südlichen Kellerwand des Vorrums setzt sich in der angrenzenden westlichen Wand fort. Auch an der nördlichen Wand, soweit diese einsehbar ist, kann dieses Rissbild festgestellt werden.

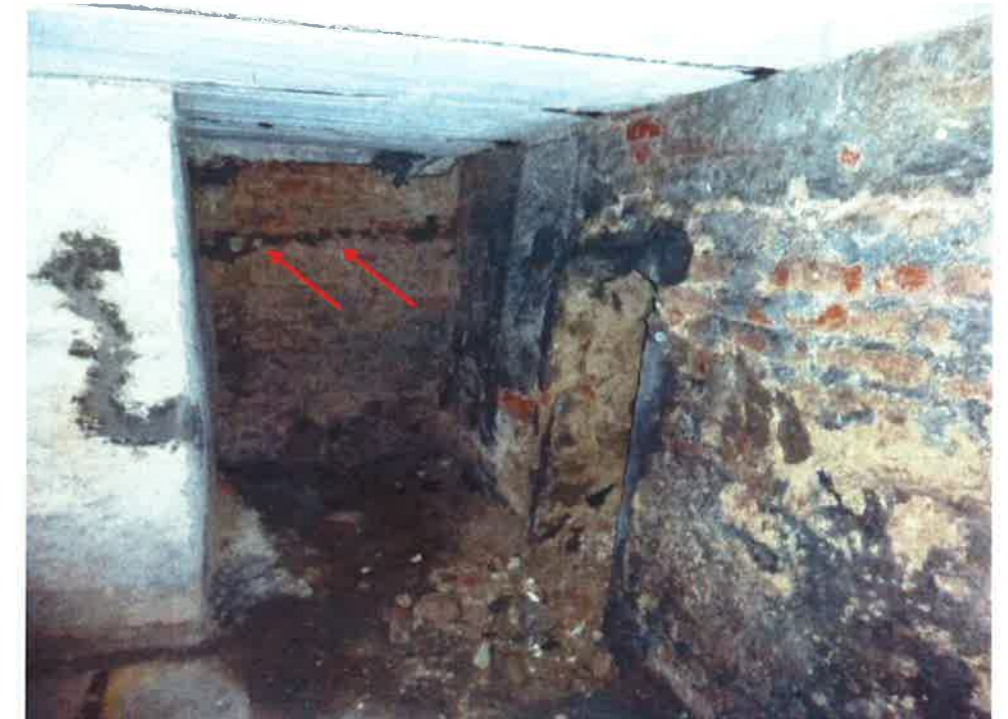
Abbildung 14

An der südlichen Wand des Kellers zeigt sich ein breiter horizontal verlaufender Riss, der ebenfalls bereits mit Mörtel verschlossen wurde. Auch hier sind neue Risse erkennbar.

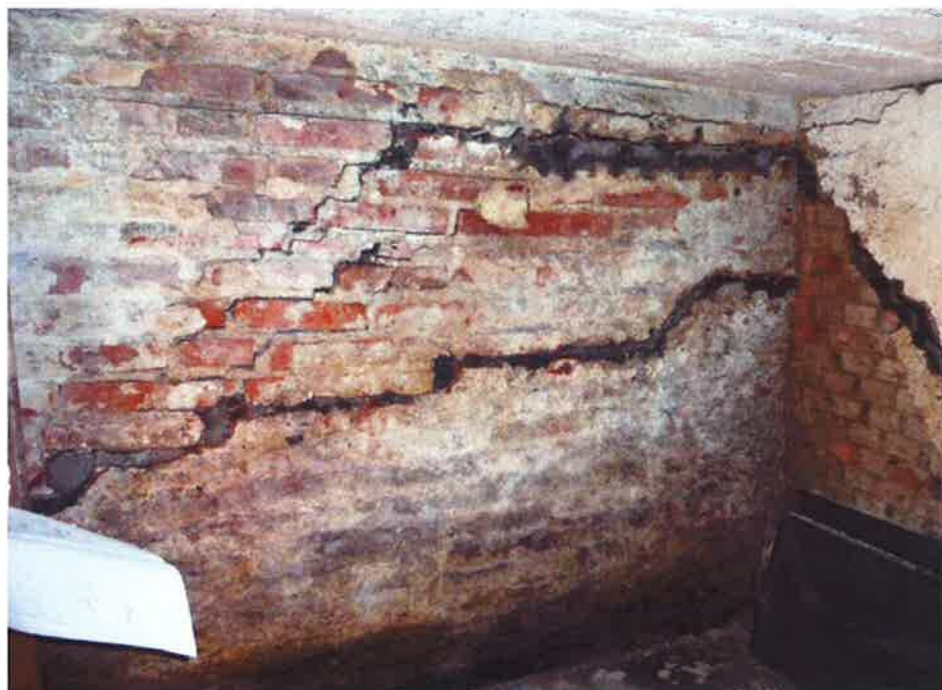
Abbildung 11

Die diagonal verlaufenden Risse an der südlichen Wand im Kellervorraum wurden teilweise bereits mit Mörtel verschlossen, sind jedoch größtenteils erneut aufgeissen.

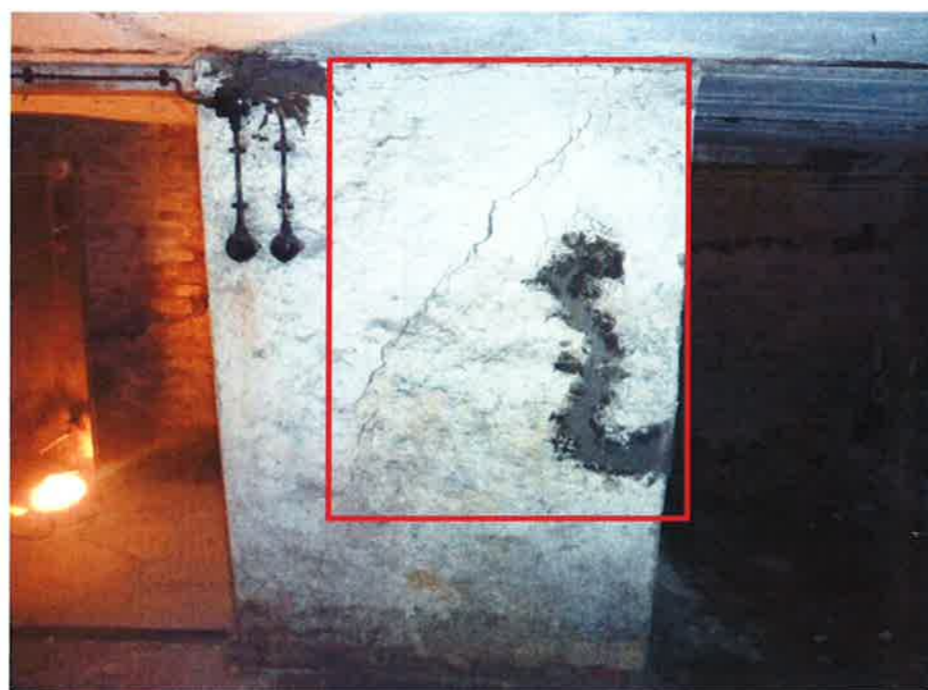
Abbildung 13

Auch an der rückwärtigen Wandseite des Vorrums lassen sich die diagonal verlaufenden Risse erkennen. Ein besonders breiter Riss wurde bereits verschlossen; die Risse sind jedoch nach wie vor in Bewegung.

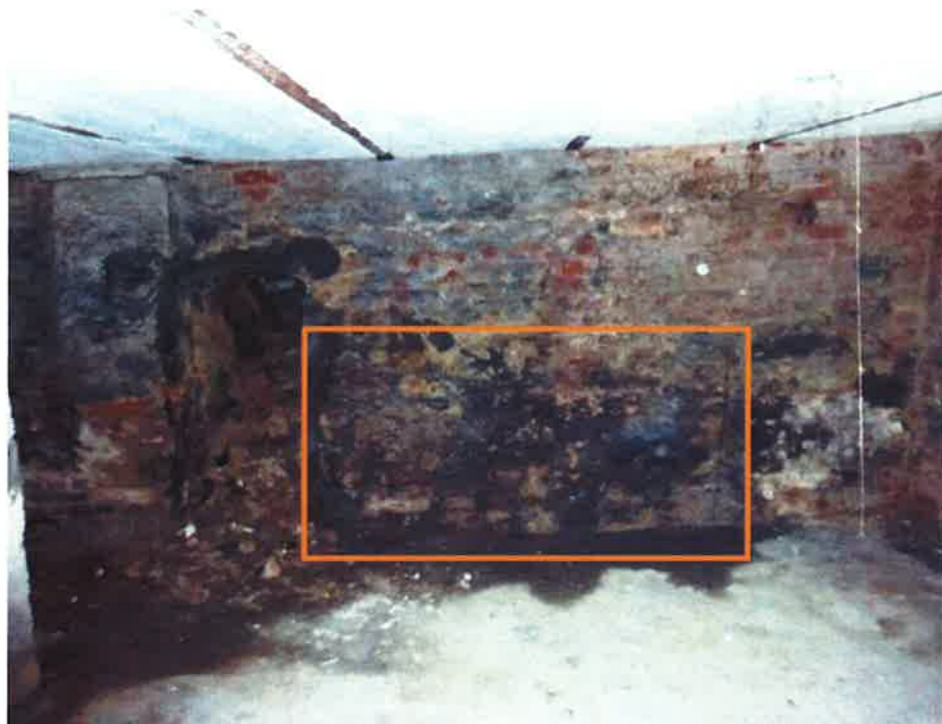
Abbildung 15

Die an das Haus Nr. 4 angrenzende, westliche Außenwand, sowie die Betonbodenplatte in diesem Bereich des Kellers ist stark durchfeuchtet.

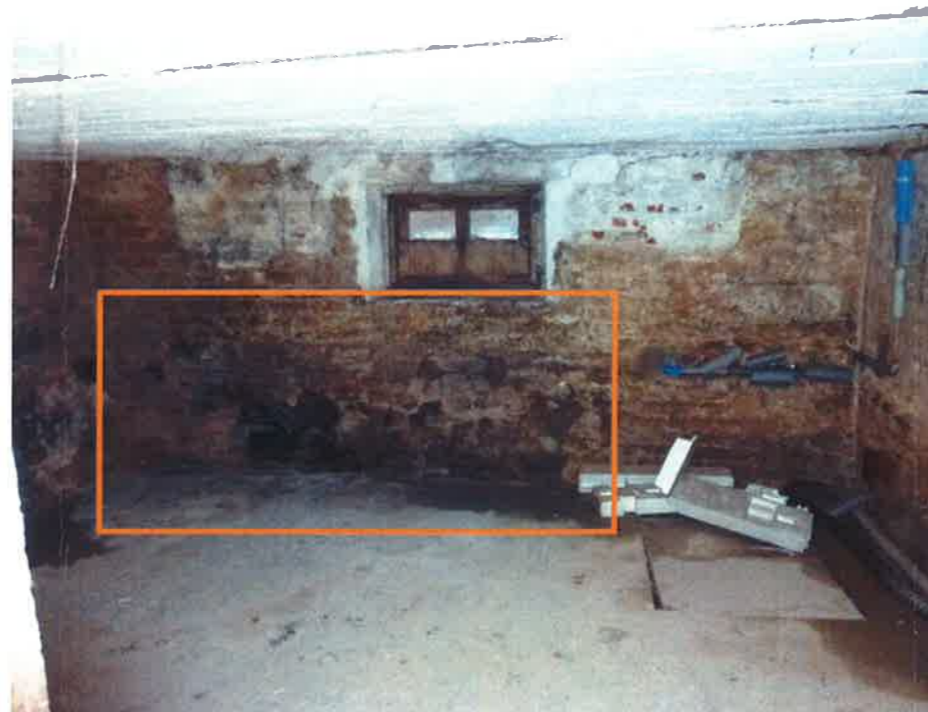
Abbildung 17

Die Durchfeuchtung der westlichen Wand setzt sich auch in der südlichen Wand fort. Auch hier sind deutliche Spuren von Durchfeuchtung an der Bodenplatte zu erkennen. Die Bodenplatte zeigt deutliche Rissbildung.

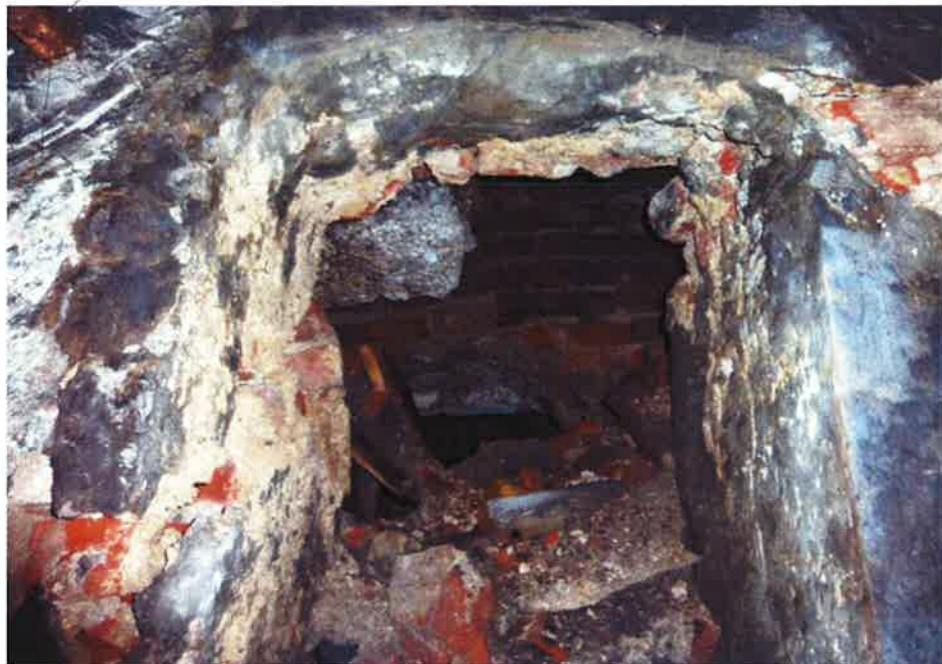
Abbildung 16

Ebenfalls in dieser Außenwand ist eine Öffnung zum Nachbargebäude vorhanden, in deren Zwischenraum eine große Ansammlung an Schutt, sowie eine starke Durchfeuchtung vorzufinden ist.

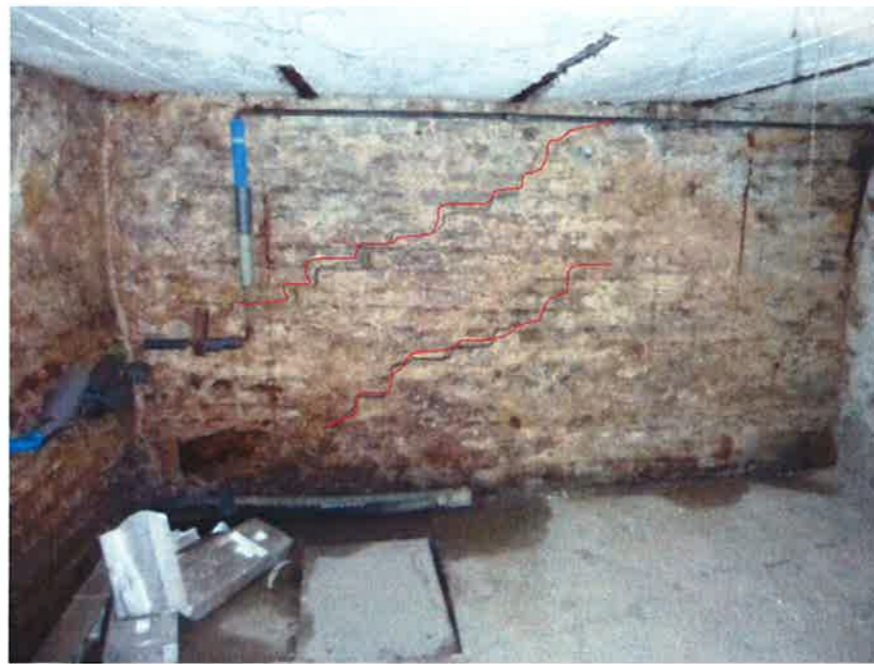
Abbildung 18

Risse mit diagonalem Verlauf sowie Feuchtespuren in der Außenwand und im Anschlussbereich an die Bodenplatte sind auch im östlichen Kellerteil zu erkennen.

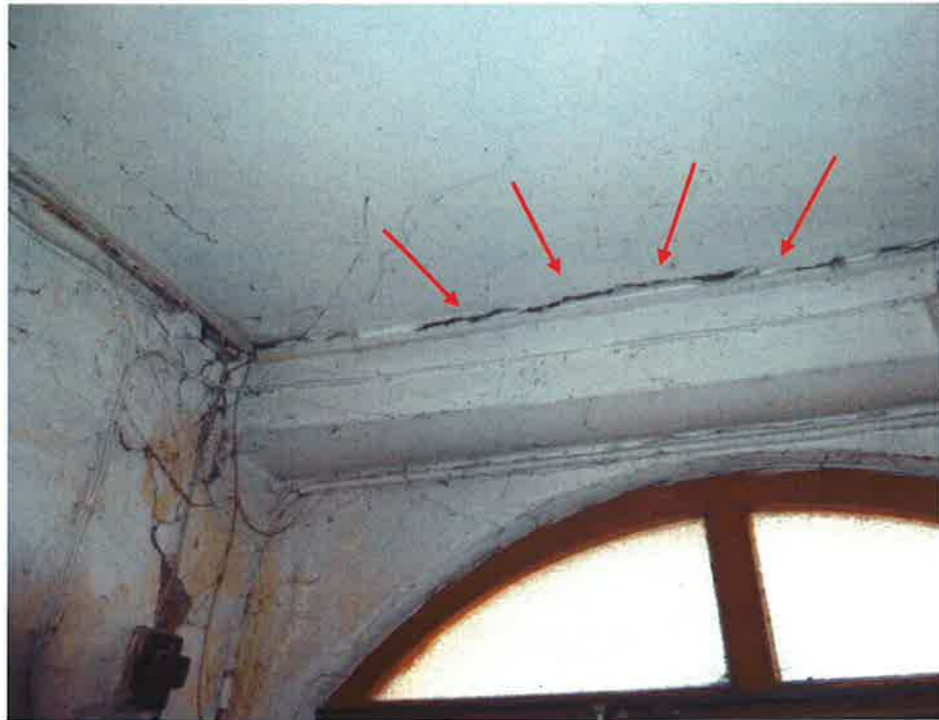
Abbildung 20

Im Zugangsbereich auf Seiten der Wagnergasse ist im Anschlussbereich der Decke an die nördliche Außenwand ein breiter horizontaler Riss vorzufinden.

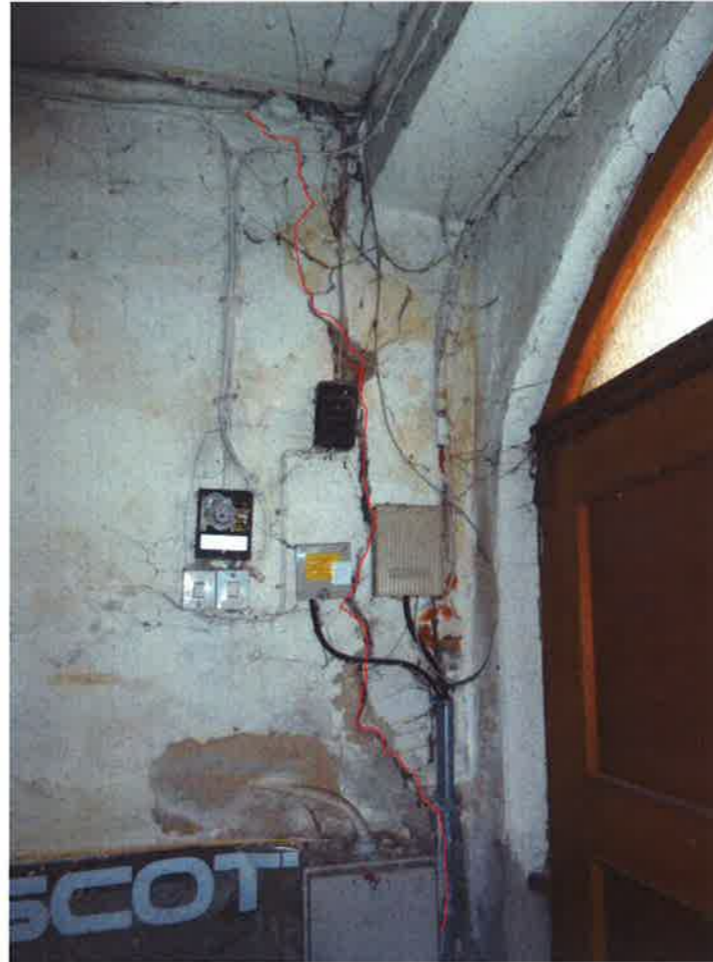
Abbildung 22

Entlang des Innenwandanschlusses an die straßenseitige Giebelwand ist ein breiter vertikal verlaufender Riss zu erkennen.

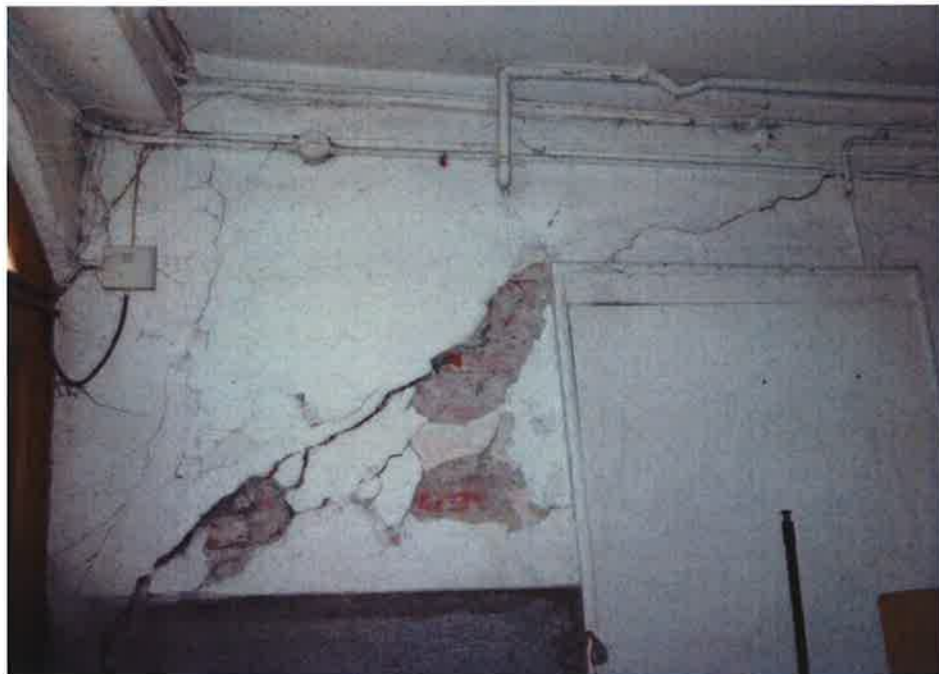
Abbildung 21

Sowohl an der westlichen als auch an der östlichen Innenwand haben sich breite diagonal verlaufende Risse gebildet, in deren Folge starke Putzabplatzungen an den Wänden auftreten. Die Rissverläufe und deren Ausprägung machen die starken Setzungen in Gebäudemitte deutlich.

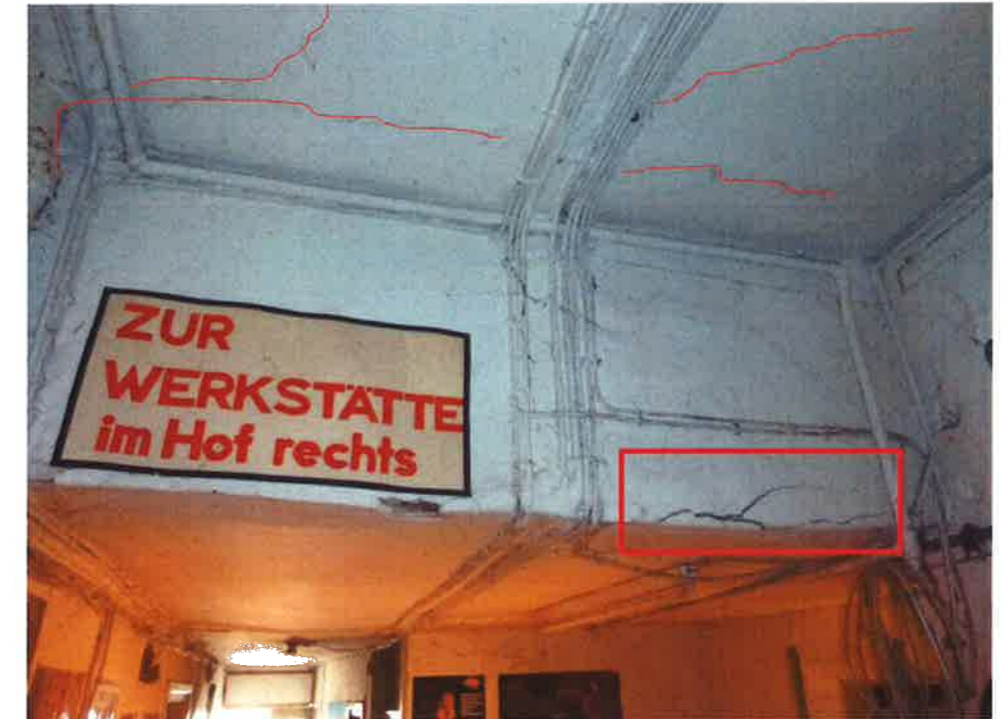
Abbildung 23

Auch an der Decke im Flur sind teils breite Risse vorhanden. (hier: Übergang vom vorderen zum hinteren Gebäudeteil)

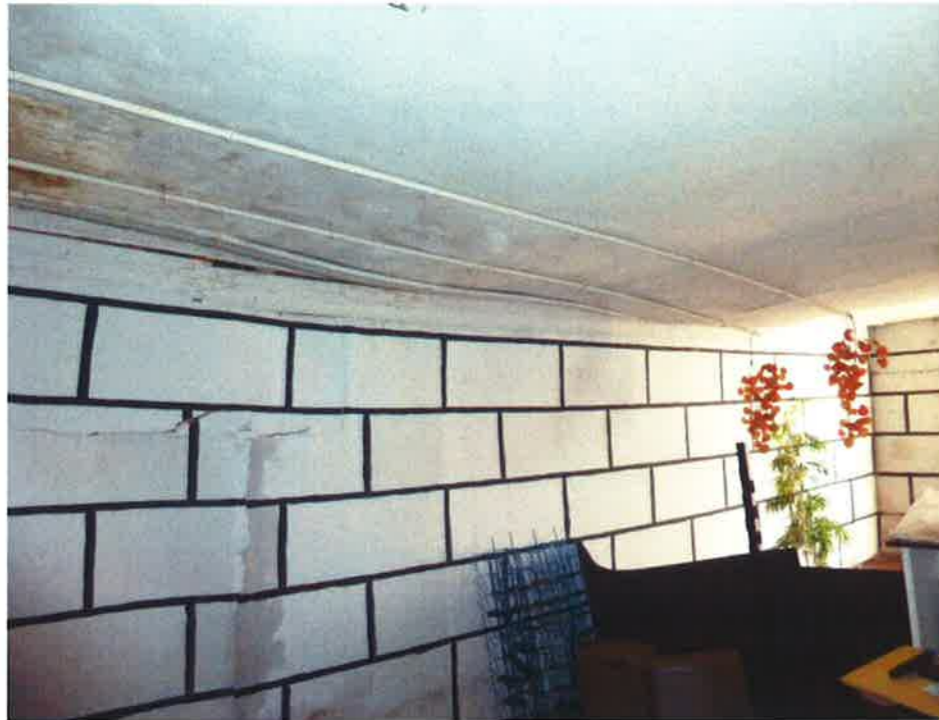
Abbildung 24

Die Decke des nordwestlichen Raums weist einen starken Durchhand der Decke sowie des Fußbodens auf. An der Vorblendung der Wand sind starke Verformungen und Ausbeulungen vorzufinden.

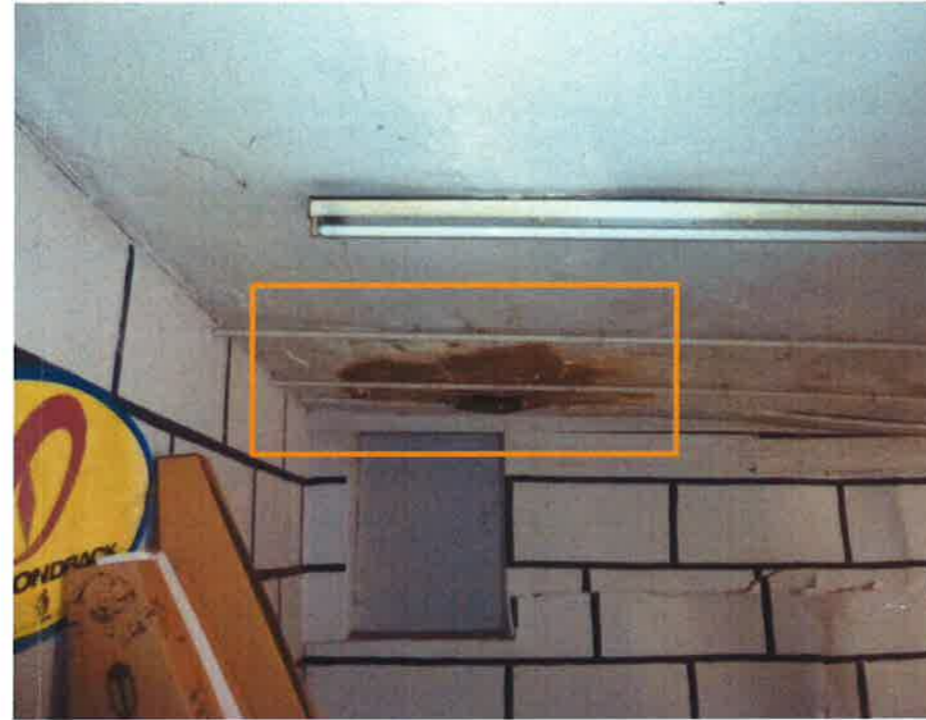
Abbildung 26

Im Deckenbereich entlang der Außenwand zeigen sich teils starke Feuchtespuren. Im südwestlichen Eckbereich ist deutlich sichtbar Schwammbefall vorhanden.

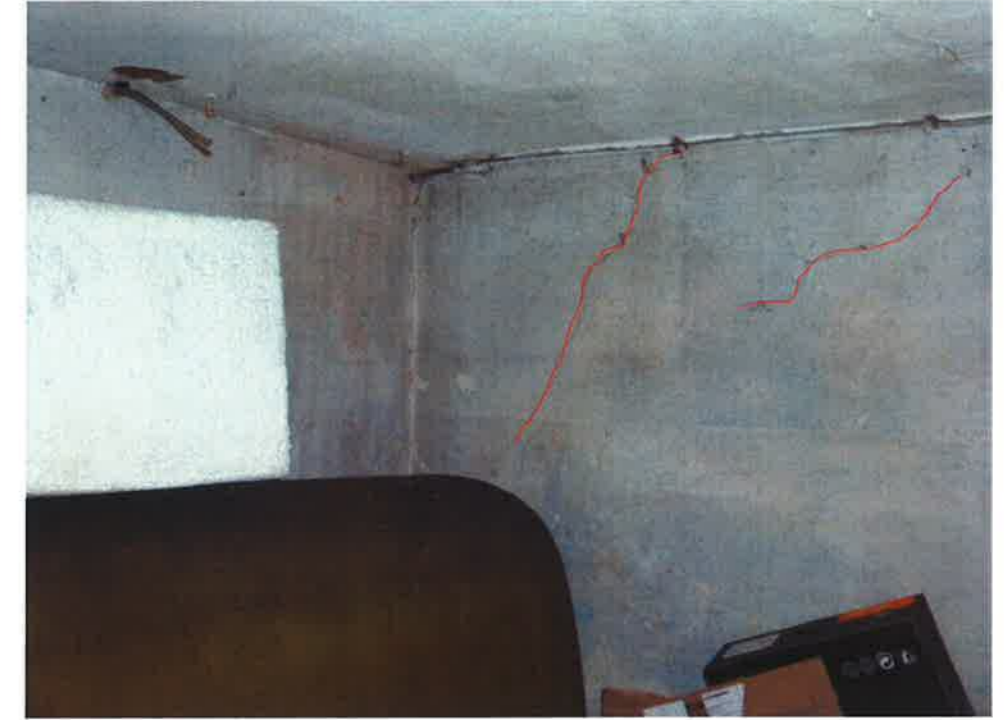
Abbildung 28

An der nördlichen Innenwand des Tankraums werden diagonal verlaufende Risse ersichtlich. An der Decke sind erkennbar.

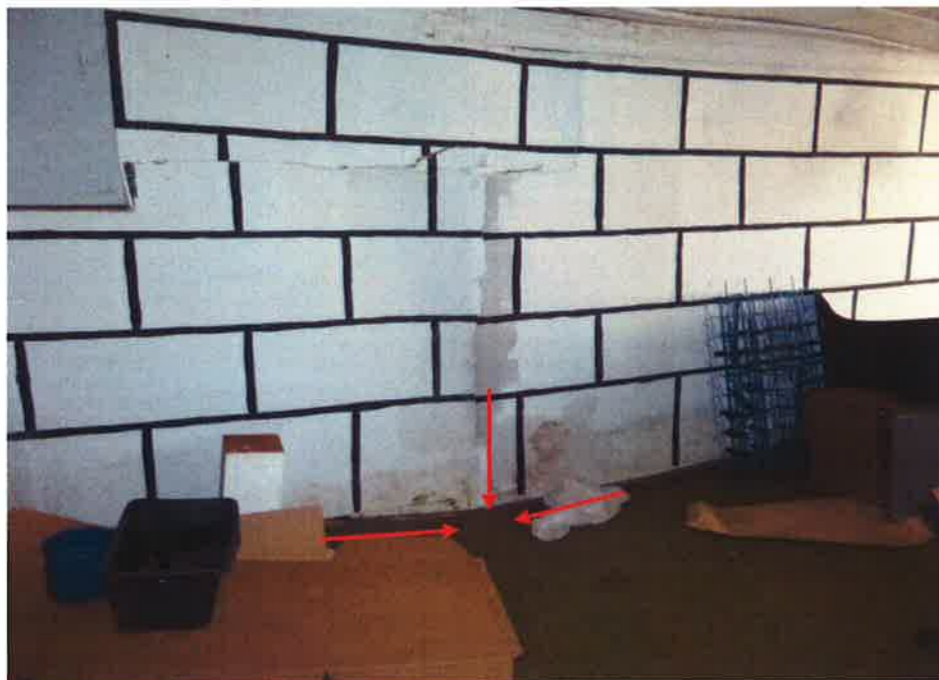
Abbildung 25

Infolge der starken Fußbodenabsenkung sind bereits deutliche horizontale Risse entlang der Lagerfugen mit deutlichen Verschiebungen der Rissufer und Versatz der Wandbemalung zu erkennen.

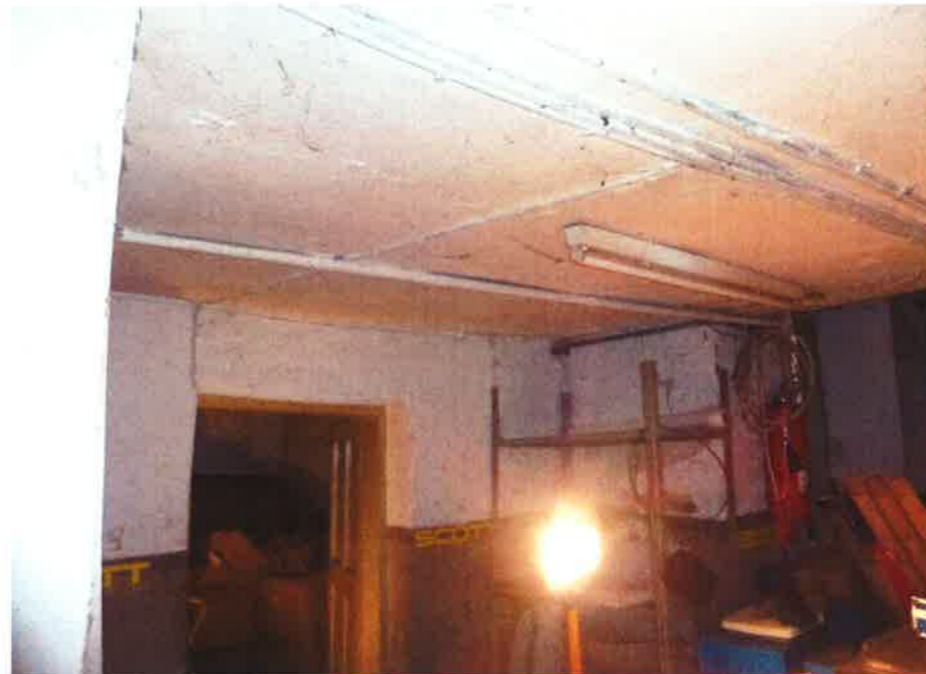
Abbildung 27

Zugangsbereich zum Tankraum. Decke und Türstock lassen starke Verformungen erkennen

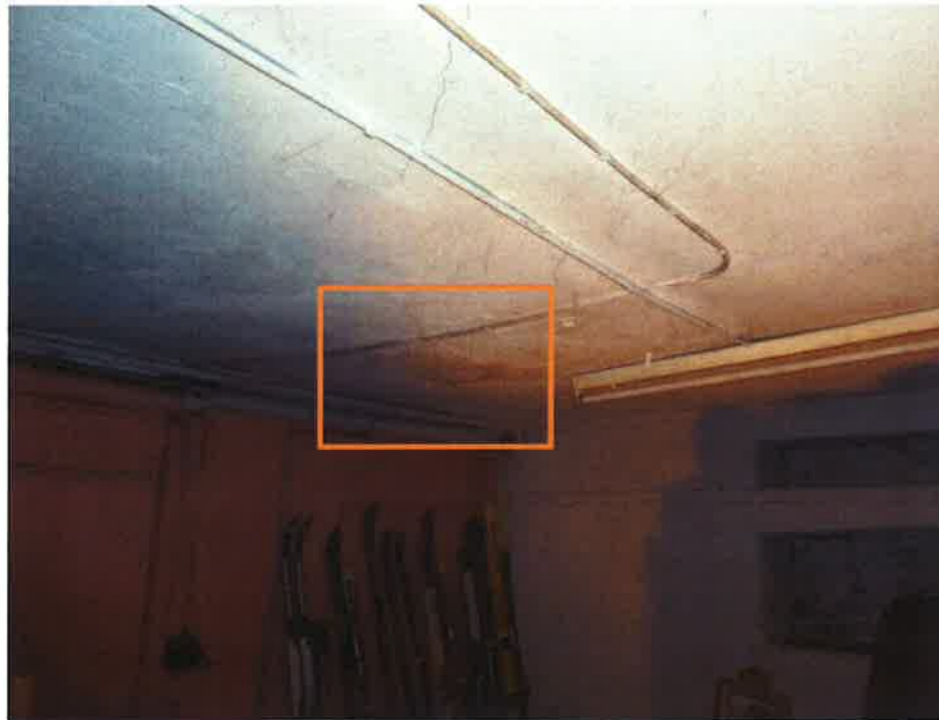
Abbildung 29

Der Feuchteschaden im südwestlichen Deckenbereich äußert sich in Form von deutlich sichtbaren Verfärbungen und einem starken Durchhang der Decke. Die Decke ist einsturzgefährdet.

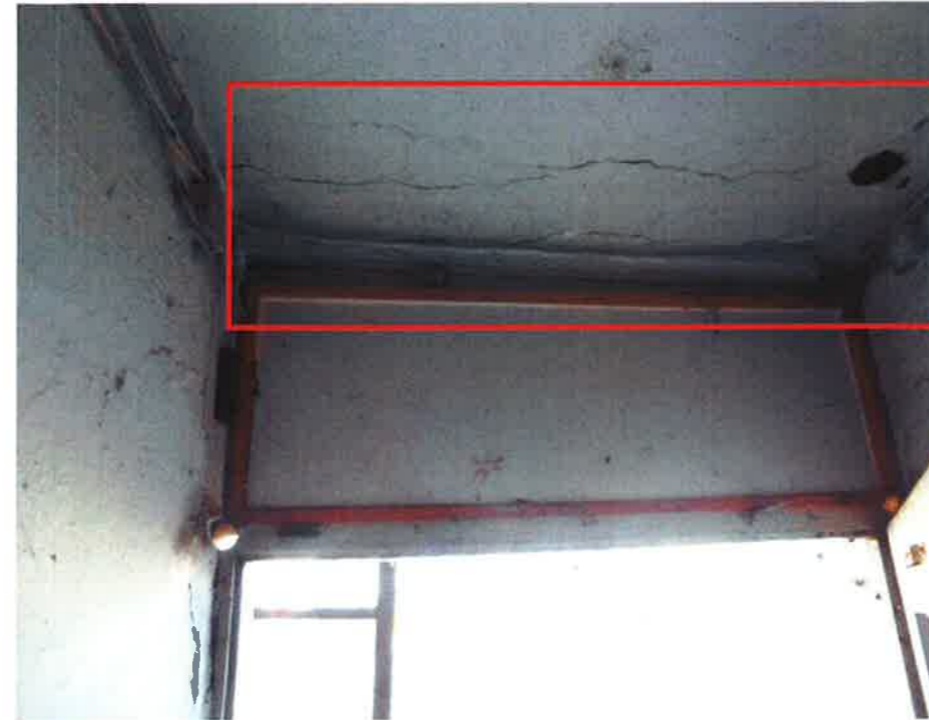
Abbildung 31

Auch die Decke über dem südlichen Gebäudezugang ist von der Außenwand abgerissen. Die Risse setzen sich in den Wänden fort.

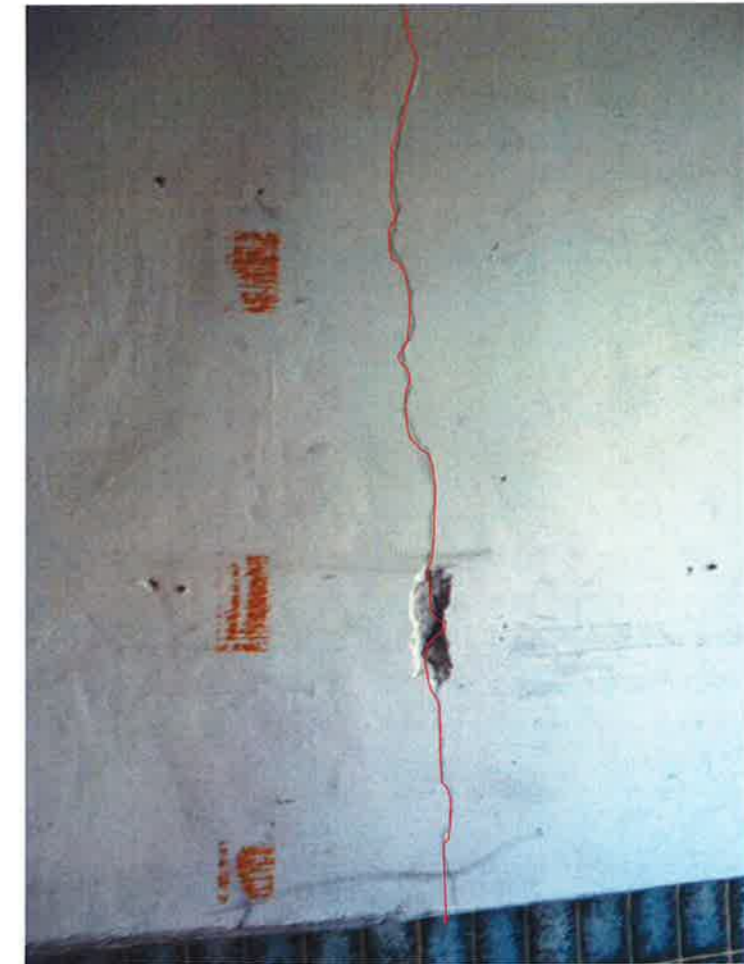
Abbildung 33

An der gegenüberliegenden Wand zu Abbildung 35 hat sich ebenfalls ein vertikaler Riss ausgebildet. Vertikaler Riss in der Flurseitenwand vor der südlichen Giebelwand.

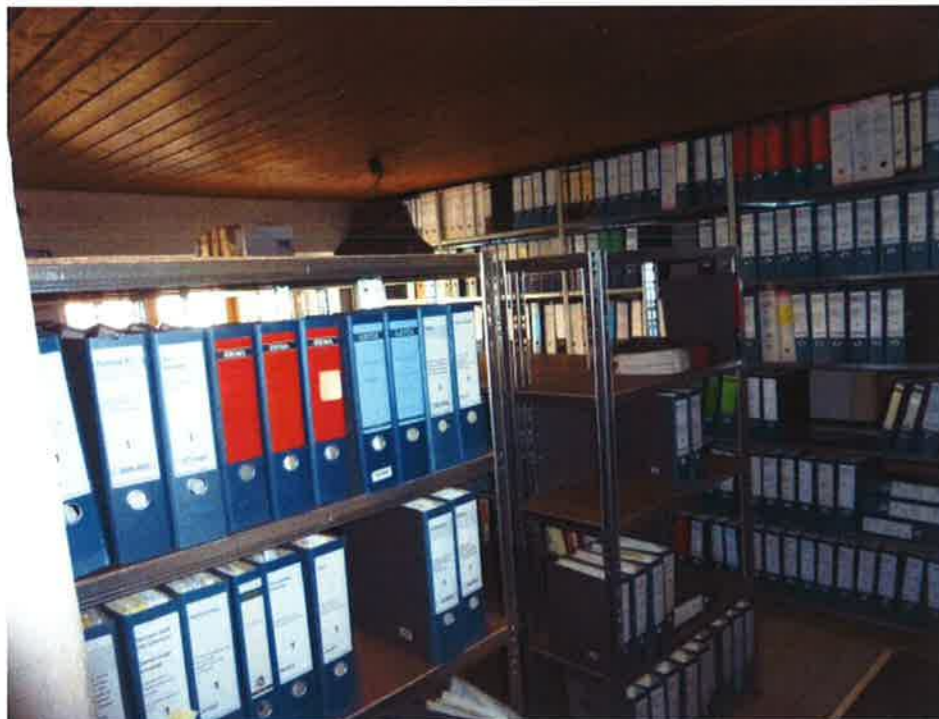
Abbildung 30

Der südwestliche Raum des Gebäudes wird als Archiv genutzt. Die Decke ist auf Grund der Verkleidung nicht direkt einsehbar

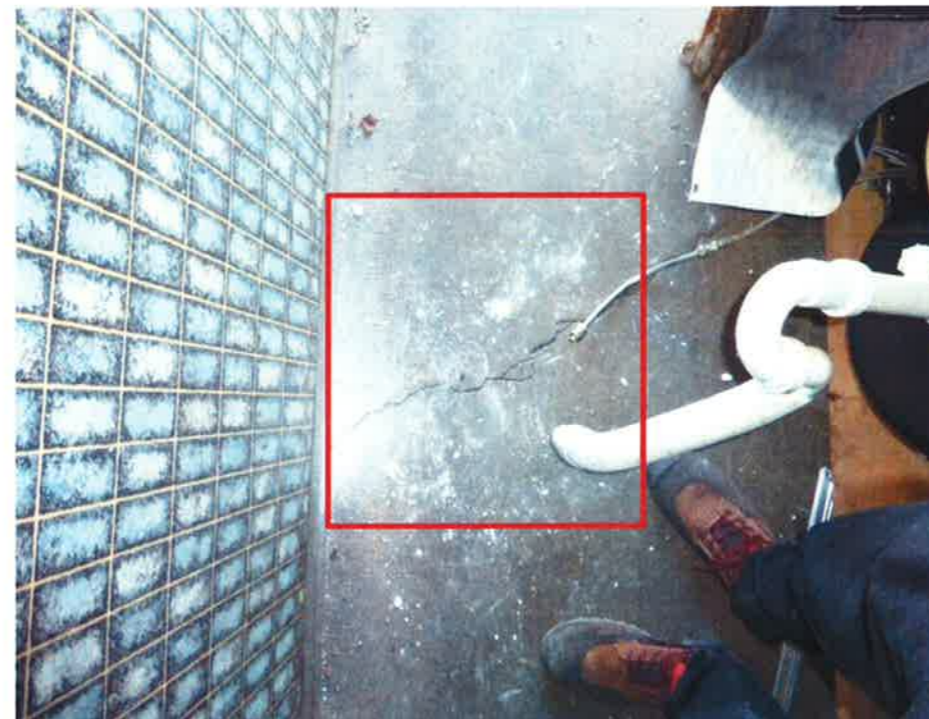
Abbildung 32

Dieser Riss setzt auch hinter der Kunststoffverkleidung der Wand und im Fußboden fort.

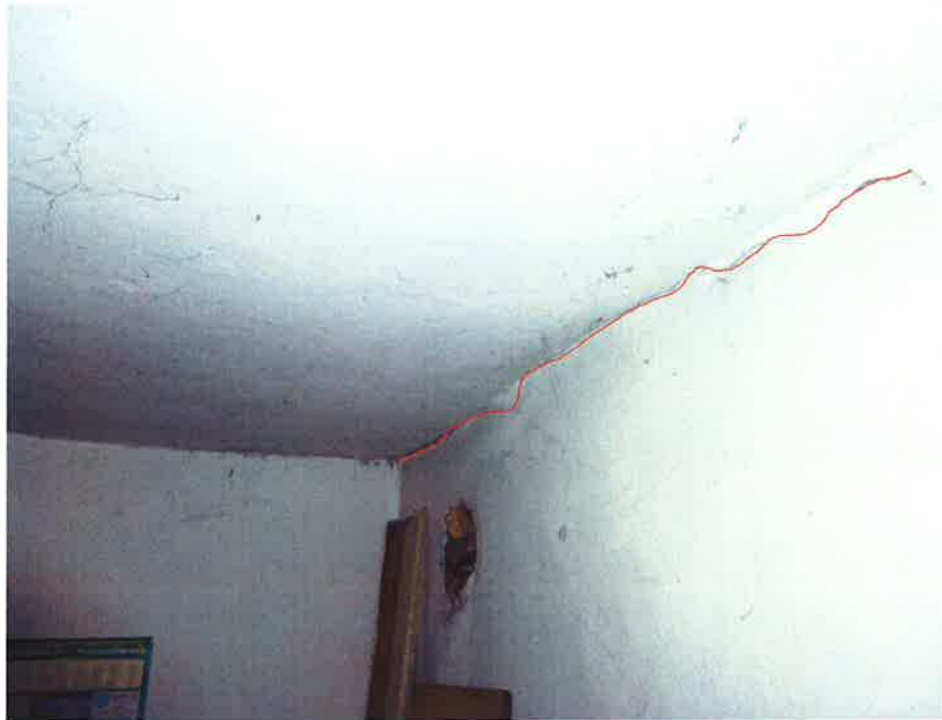
Abbildung 34

Auch der südöstliche Anschlussbereich der Giebelwand an die Decke des Erdgeschosses weist eine deutliche horizontale Rissbildung auf.

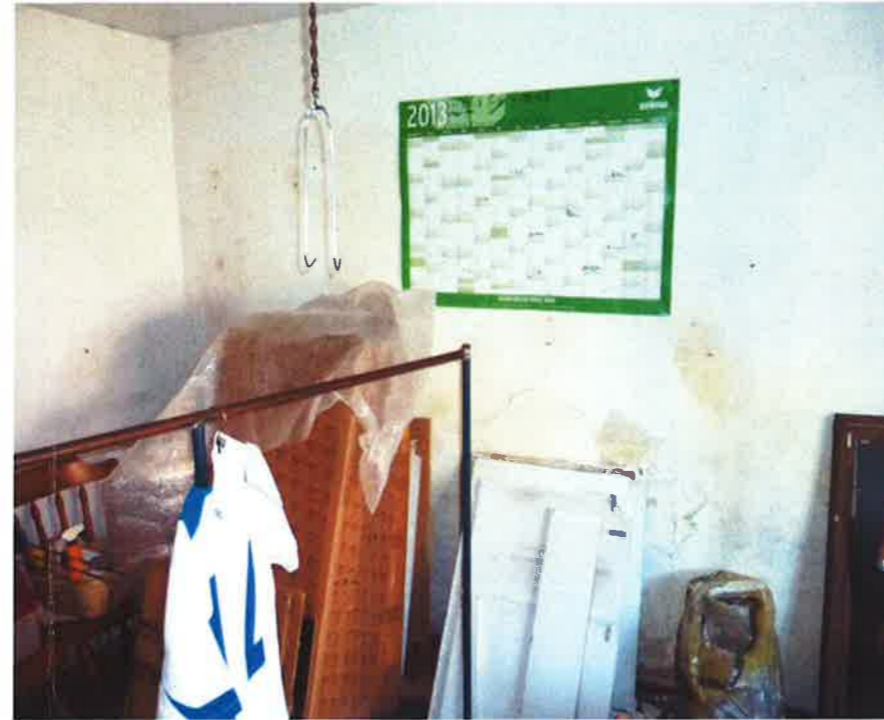
Abbildung 36

In der südöstlichen Außenwand sind deutliche Feuchtespuren in Form von Verfärbungen zu erkennen.
