Gebäude Wagnergasse 2, Landshut Statisch-konstruktive Bestandsuntersuchung

Projekt-Nr.: 1.14051TD.0

Gebäude Wagnergasse 2-6, Landshut
Bestandsaufnahme und statisch-konstruktive Voruntersuchung

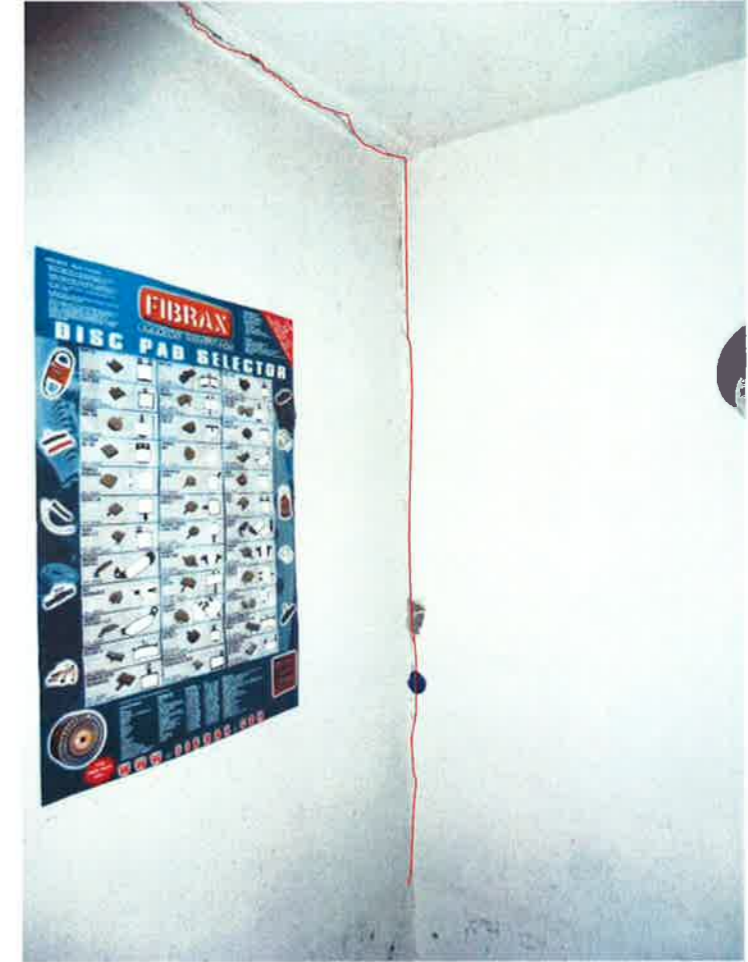
Abbildung 37

Der Anschlussbereich der Wand an die Innenwand, wie auch an die Decke ist durchgängig gerissen.

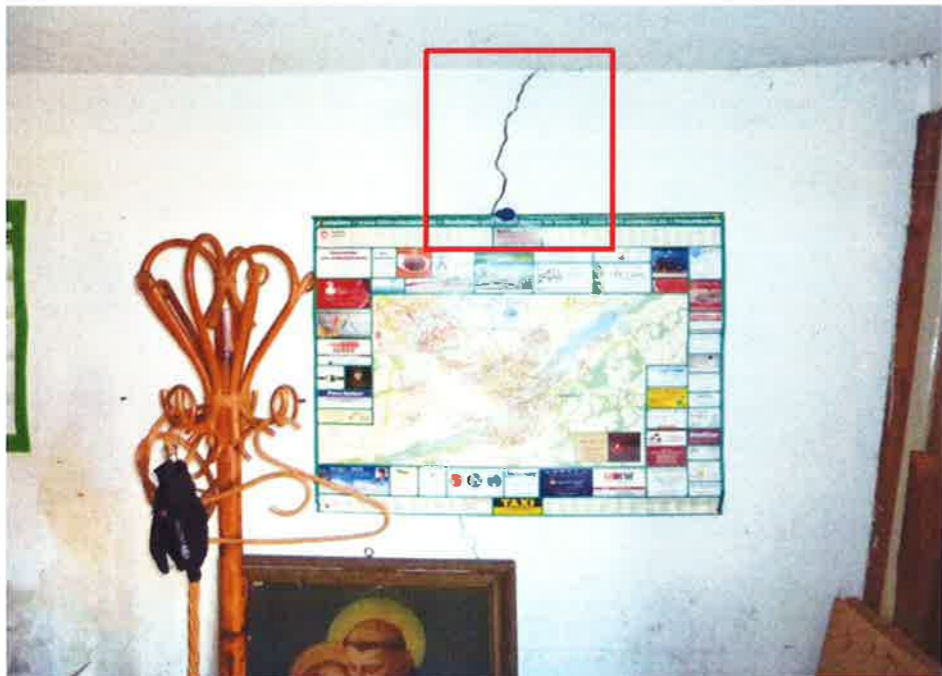
Abbildung 35

An der östlichen Außenwand wird ein breiter, von der Decke ausgehender Riss ersichtlich, der sich über die gesamte Wandhöhe erstreckt, sich jedoch nach unten in seiner Breite verjüngt.

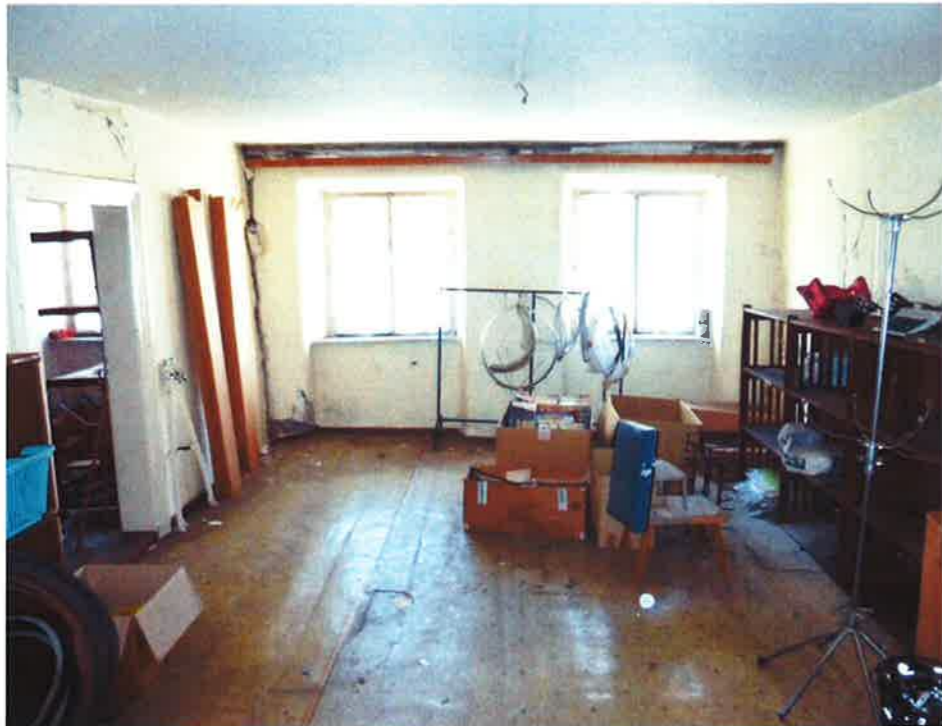
Abbildung 38

Überblick über den nördlichen Raum im ersten Obergeschoss. Westlich angrenzend befindet sich ein weiterer kleinerer Raum.

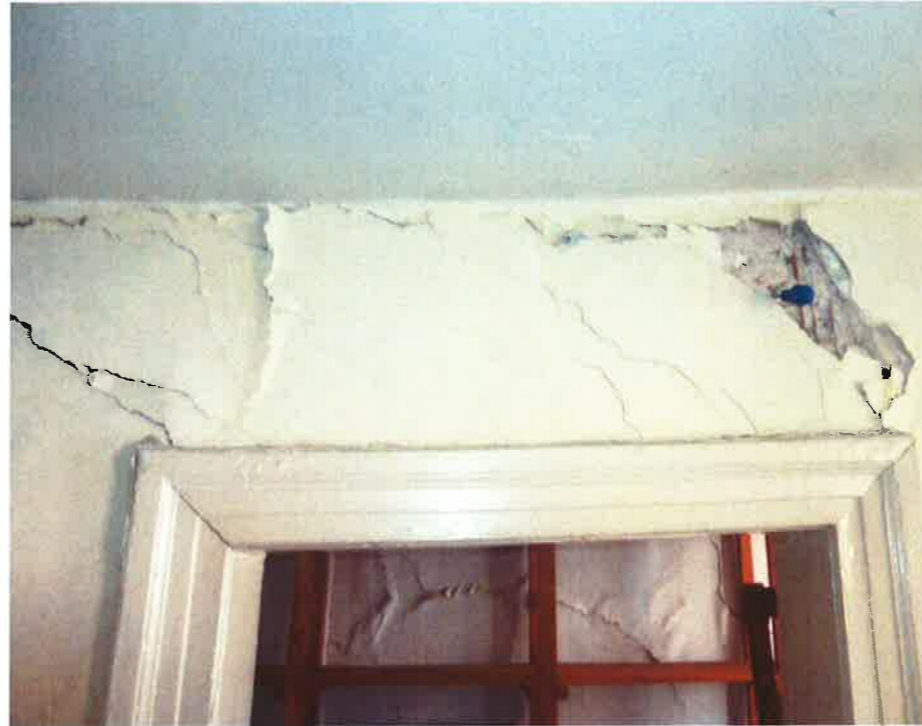
Abbildung 40

Der Türrahmen des Nebenraums ist stark deformiert. Im Sturzbereich haben sich deutliche Diagonallrisse gebildet.

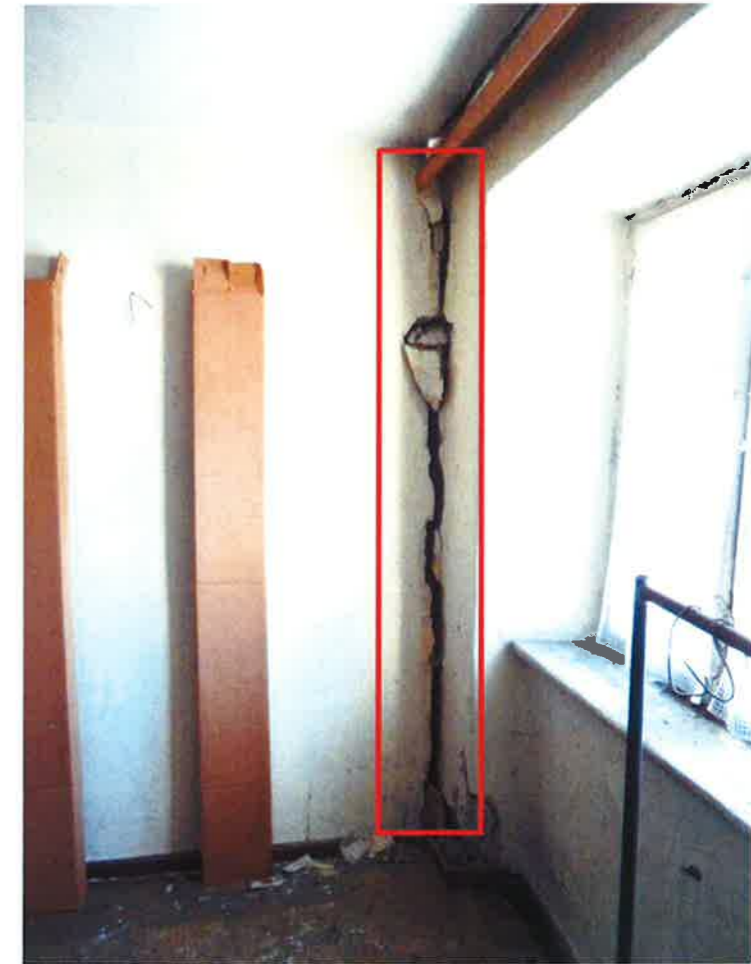
Abbildung 42

Die Rissbreite zwischen Innenwand und Giebelwand beträgt an der westlichen Innenwand ca. 6cm.

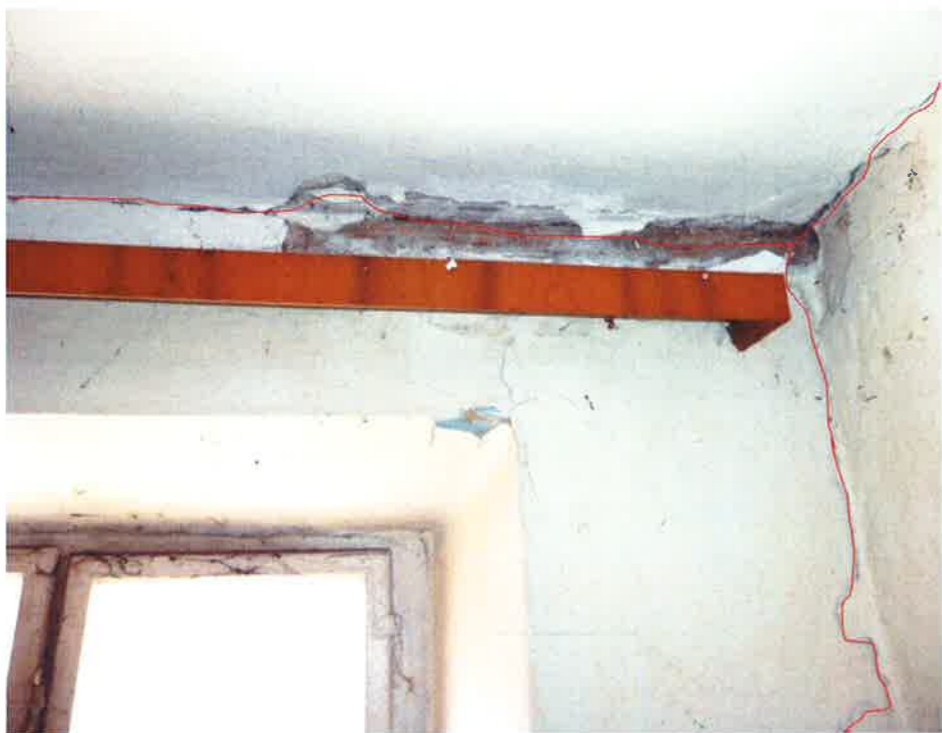
Abbildung 39

Die nördliche Giebelwand ist von der Decke und der Innenwand abgerissen

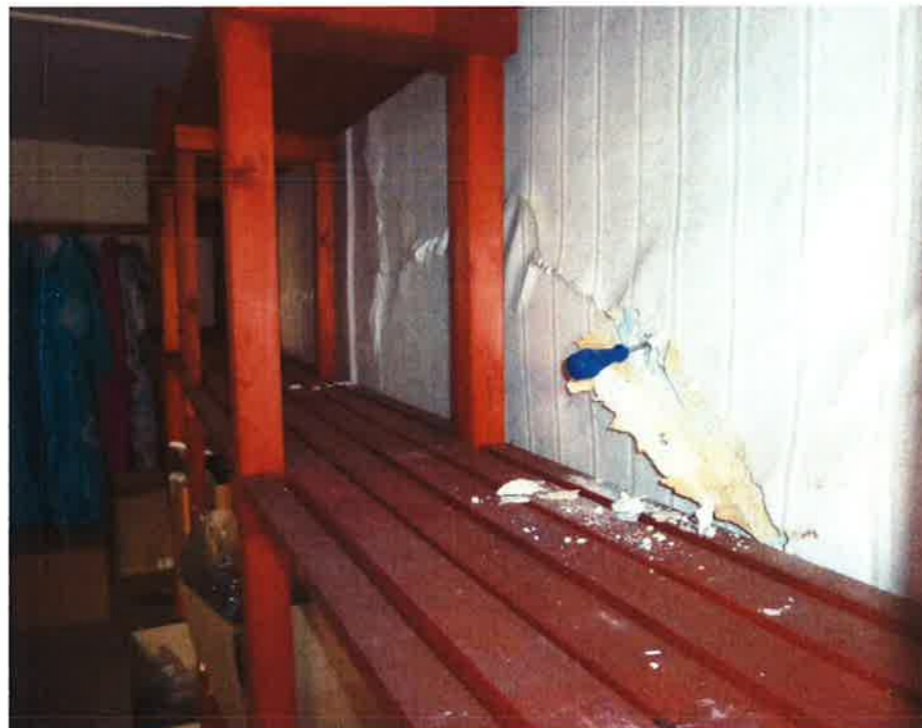
Abbildung 41

An der Wand angrenzend an die westliche Abseite hat sich ein deutlicher diagonaler Riss gebildet. Hier befindet sich die starke Verformung der Decke im EG.

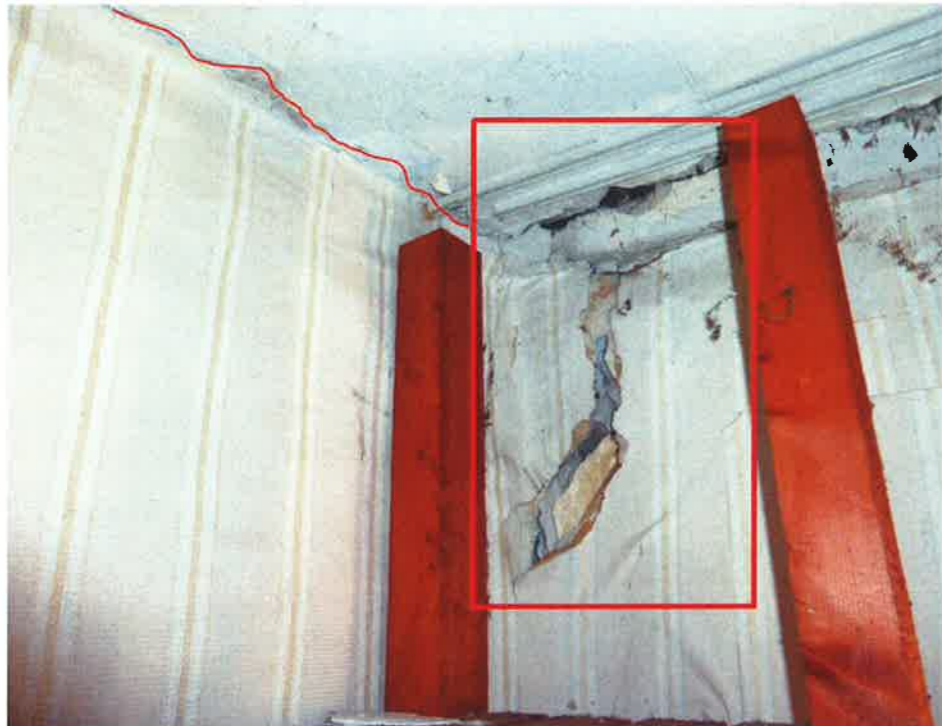
Abbildung 43

Im südlichen Eckbereich der westlichen Wand ist breiter ein Riss mit diagonalem Verlauf, sowie ein horizontaler Riss im Anschlussbereich an die Decke erkennbar.

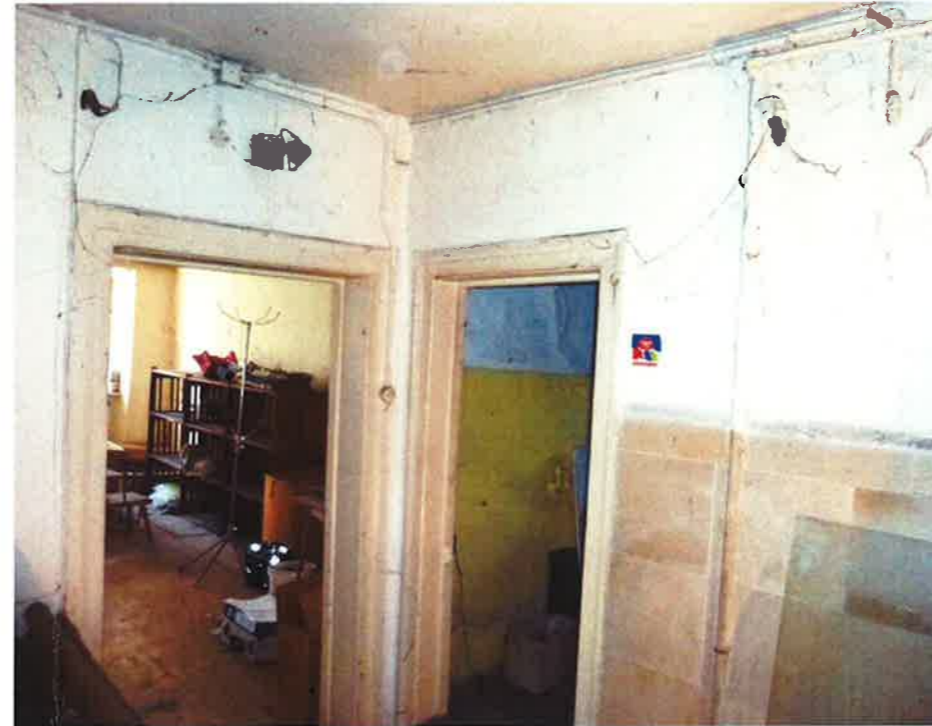
Abbildung 45

Übersicht über den nördlichen Teil des Gangs im ersten Obergeschoss.

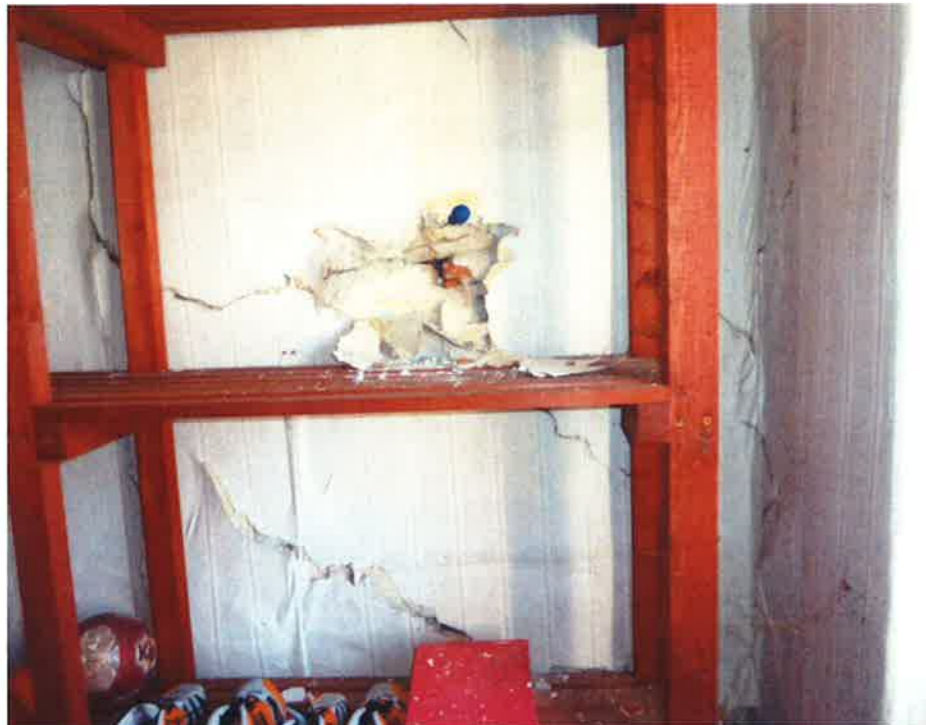
Abbildung 44

Auch im nördlichen Eckbereich sind ausgeprägte diagonale Risse vorhanden, die bereits zu Putzabplatzungen und kleineren Ausbrüchen von Mauerwerk aus der Wand geführt haben.

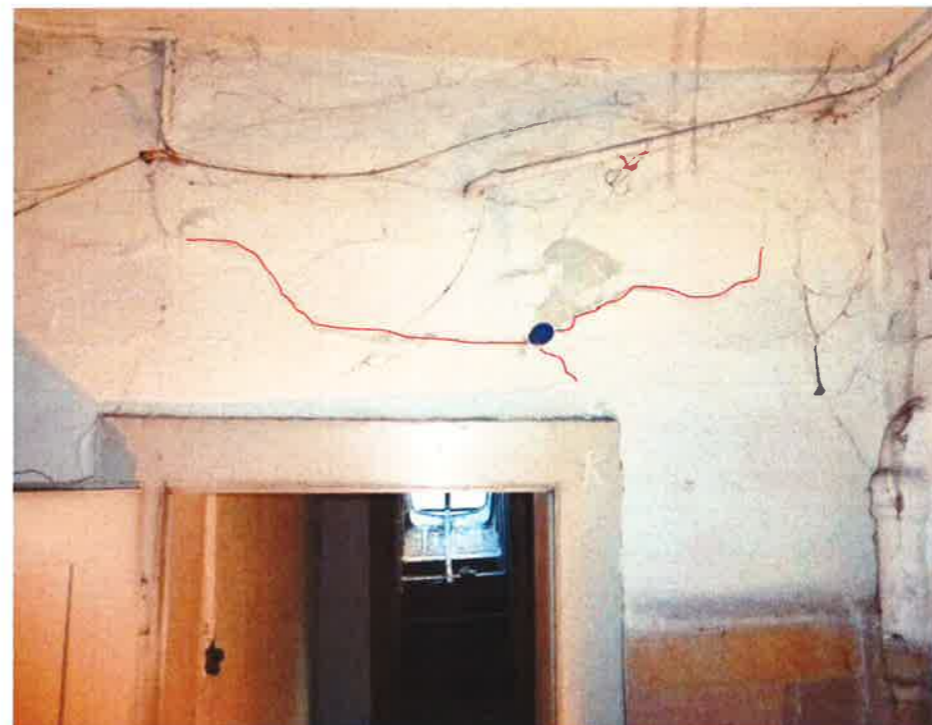
Abbildung 46

Über dem Türsturz zur angrenzenden Toilette sind Rissbildungen vorhanden.

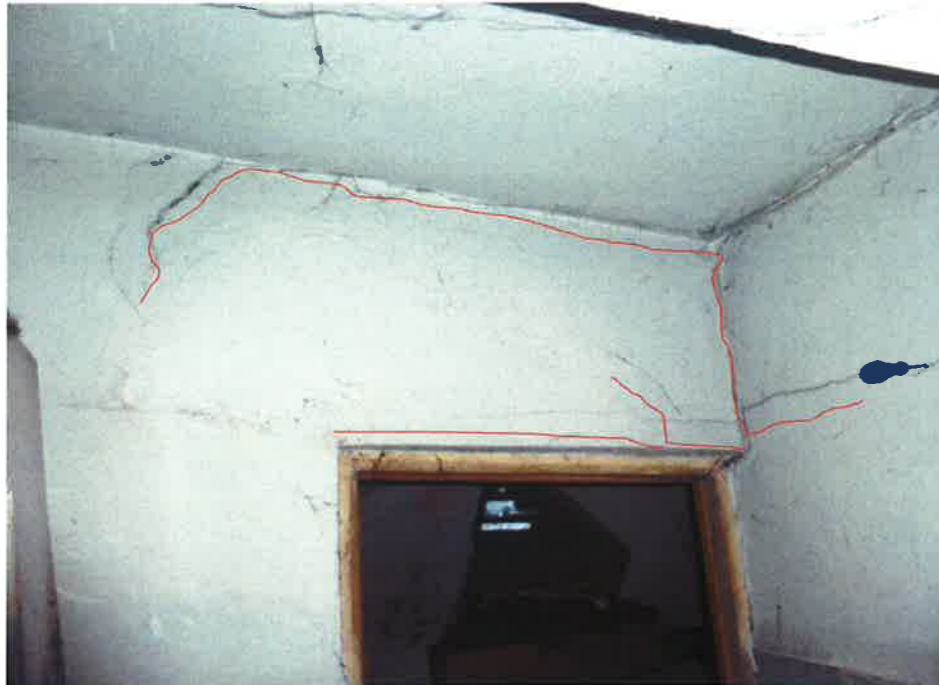
Abbildung 48

Zugangsbereich zum Abstellraum gegenüberliegend der Toilette. Über den gesamten Wandanschluss an die Decke sowie die rechte Wand erstreckt sich ein Riss. Zudem hat sich entlang des Türsturzes ein horizontaler Riss ausgebildet.

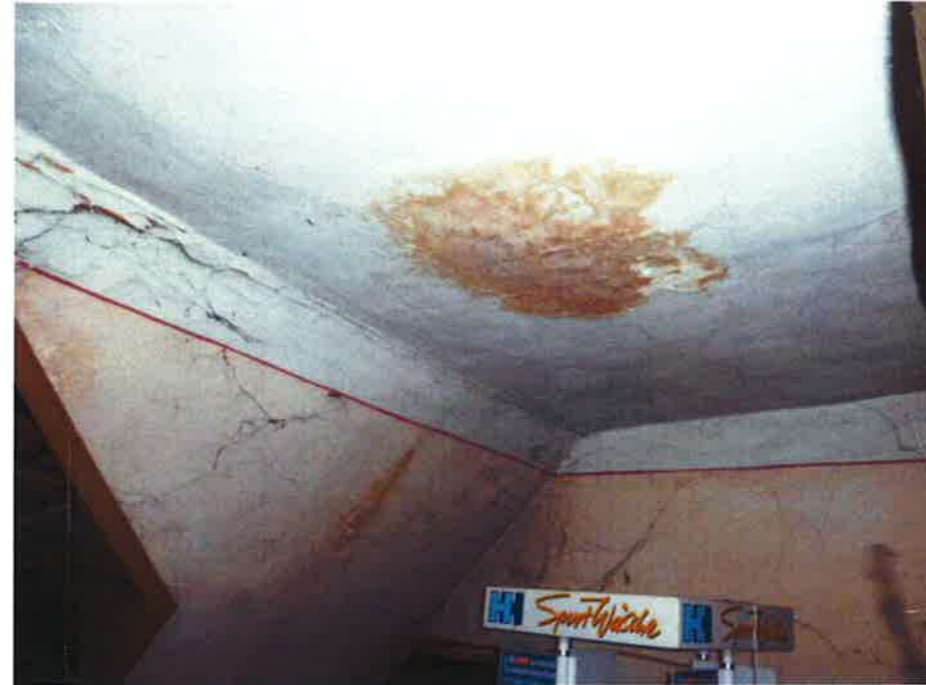
Abbildung 50

Auch an der Decke sind Verfärbungen vorhanden, die auf einen stärkeren Feuchteschaden schließen lassen.

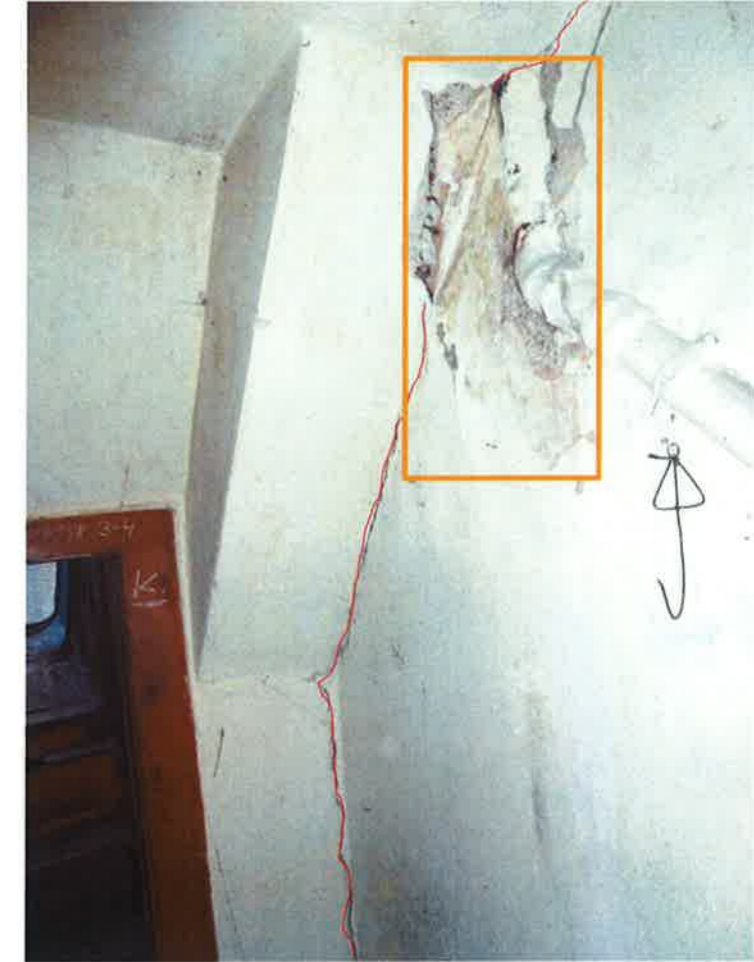
Abbildung 52

Der Wandanschluss ist über die gesamte Länge gerissen. Im Bereich des Rohres ein deutlicher Feuchteschaden erkennbar.

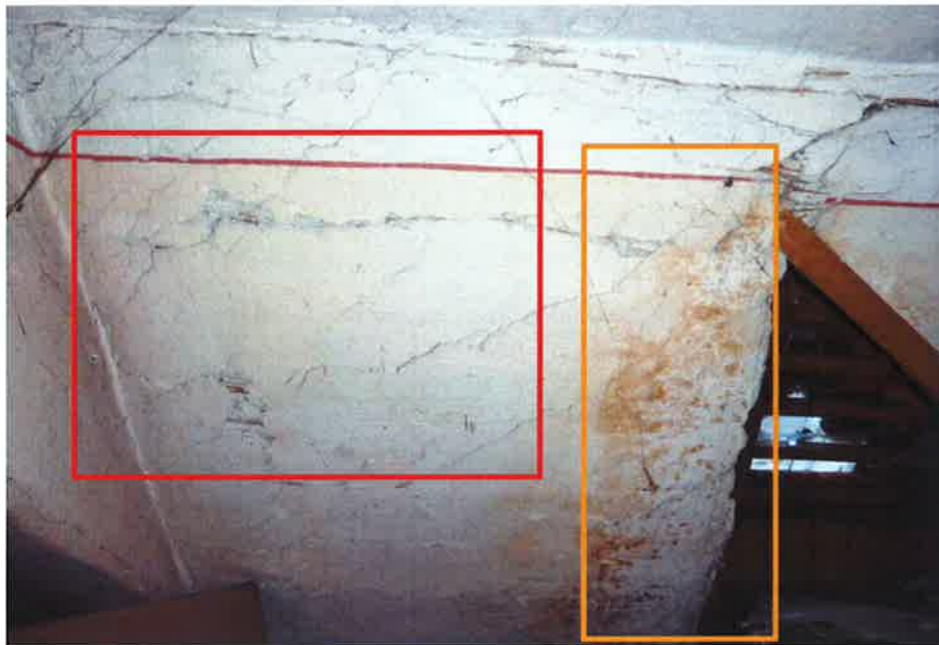
Abbildung 49

An der Dachschräge des Raumes sind starke diagonale und vertikale Rissbildungen, sowie deutliche feuchtebedingte Verfärbungen im Bereich der Fensteröffnung erkennbar

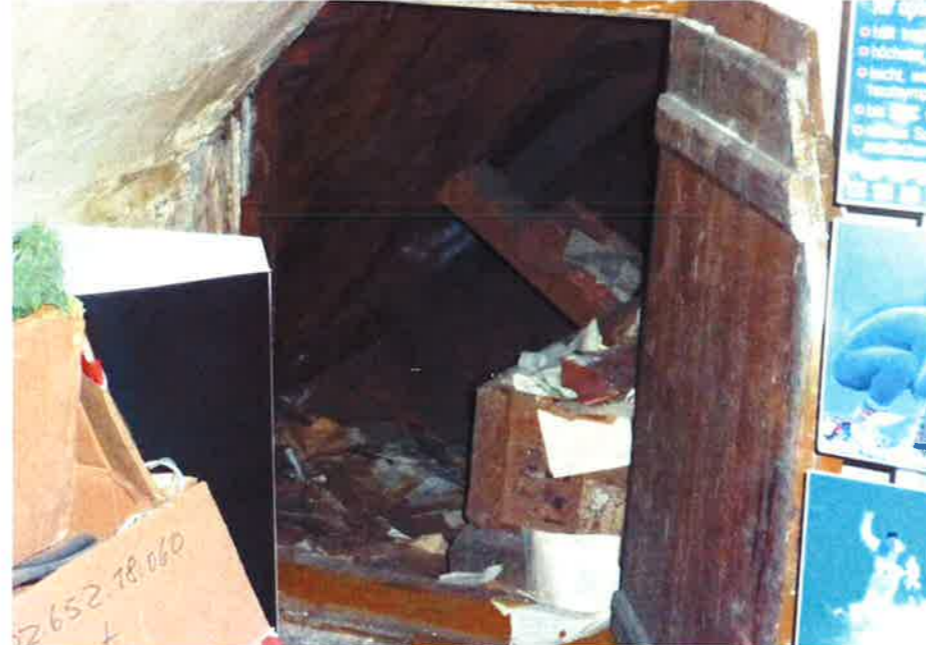
Abbildung 51

Die an den Raum anschließende Abseite ist aufgrund der im Raum darunter erkennbaren starken Durchsenkung der Decke und der starken Anhäufung von Unrat nicht betretbar (einsturzgefährdet). Jedoch können bereits mit Blick durch die Türöffnung erhebliche Fäulnisschäden und fehlende Bauteile in der Dachkonstruktion erkannt werden.

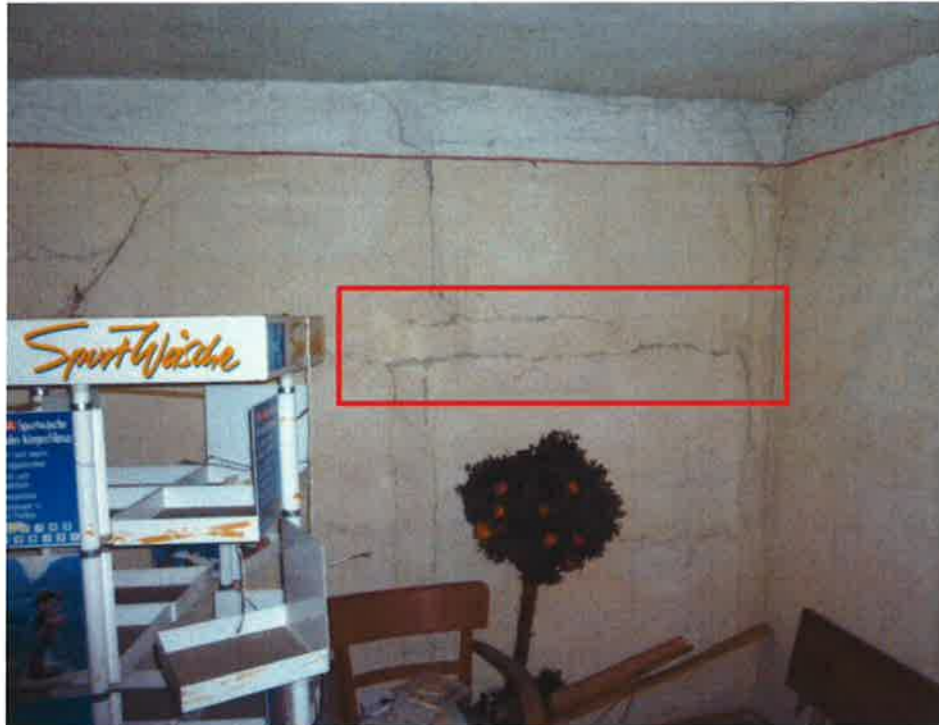
Abbildung 53

An der nördlichen Innenwand des Abstellraums treten horizontale Risse auf. Im Raum sind etliche Gegenstände gelagert.

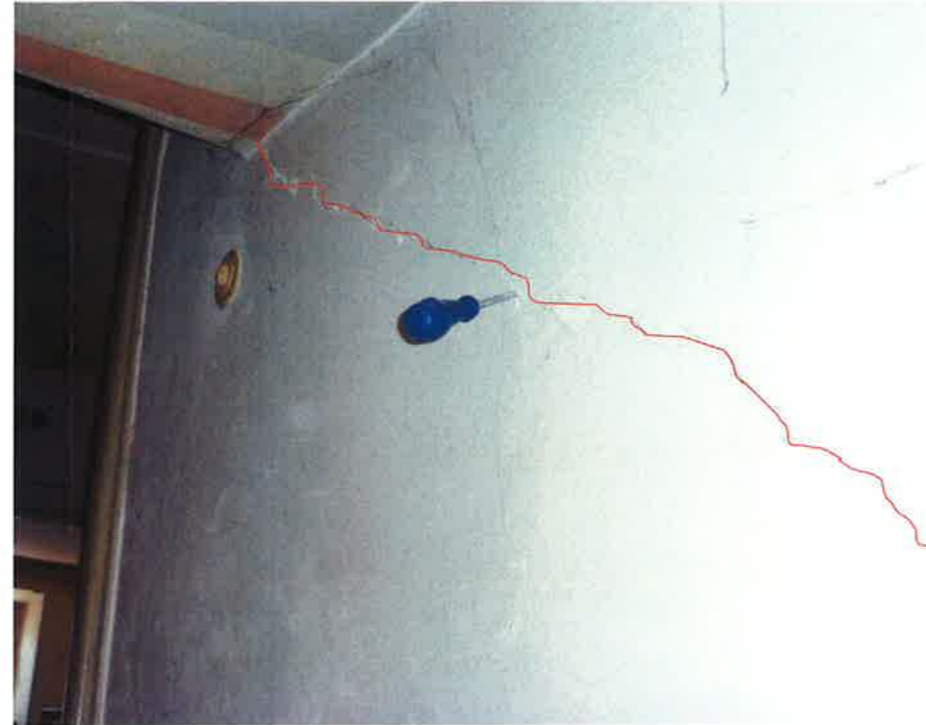
Abbildung 55

Entlang der östlichen Gangwand ist ein deutlicher diagonal verlaufender Riss zu erkennen.

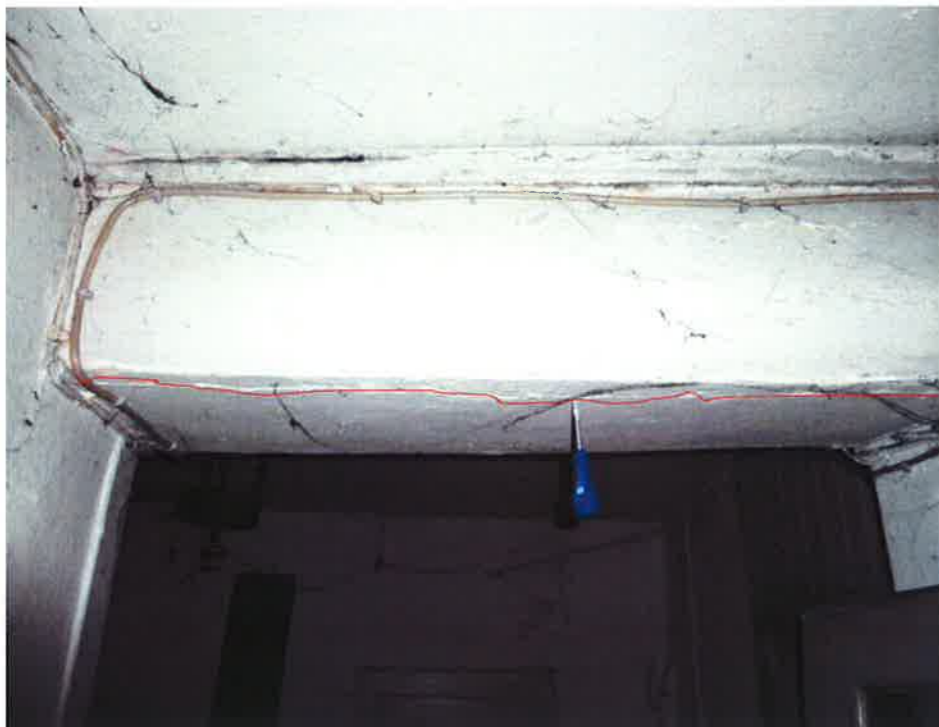
Abbildung 54

Der Unterzug über dem Zugang zum südlichen Gangbereich weist eine starke Durchbiegung auf. Die verputzte Oberfläche zeigt erhebliche Rissbildungen.

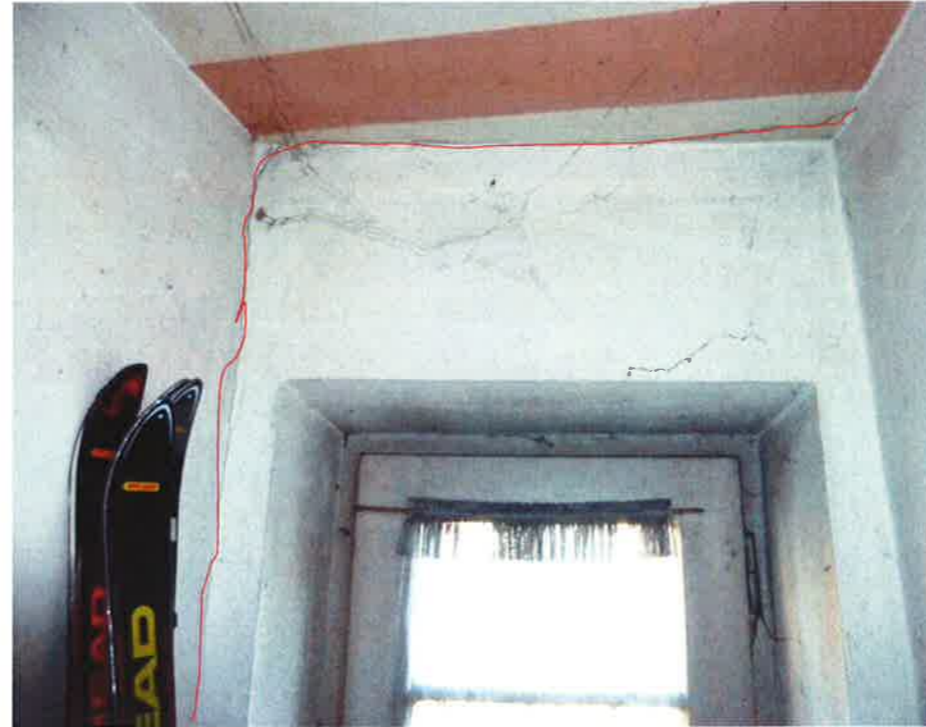
Abbildung 56

Der Anschluss an die südliche Giebelwand ist, wie auch im darunterliegenden Gang im Erdgeschoss, gerissen.

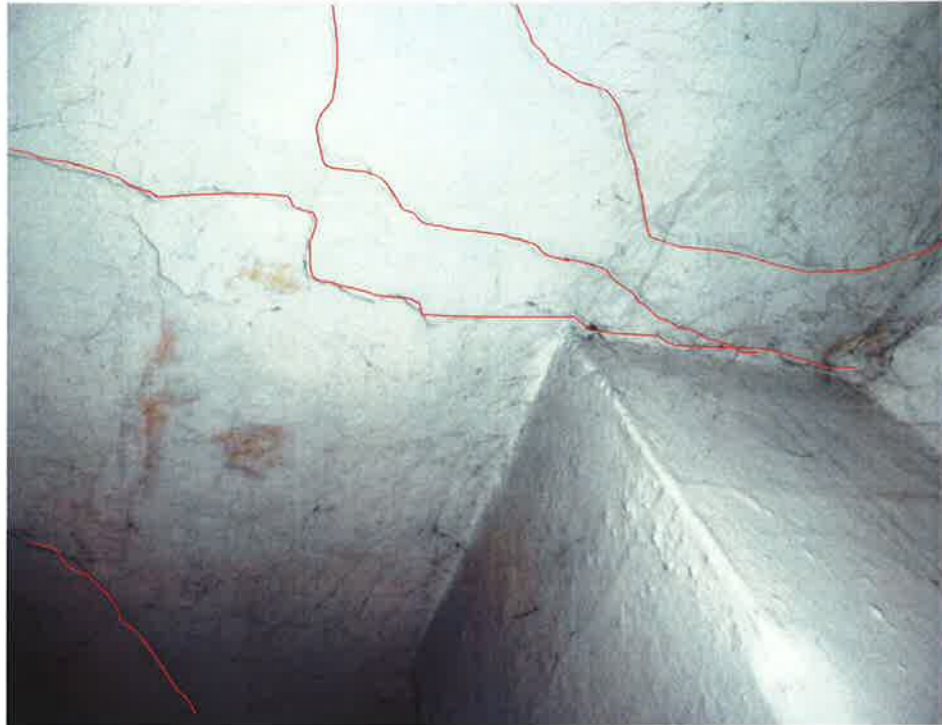
Abbildung 58

Neben den Feuchtespuren lassen sich an der Decke auch zahlreiche Risse ausmachen.

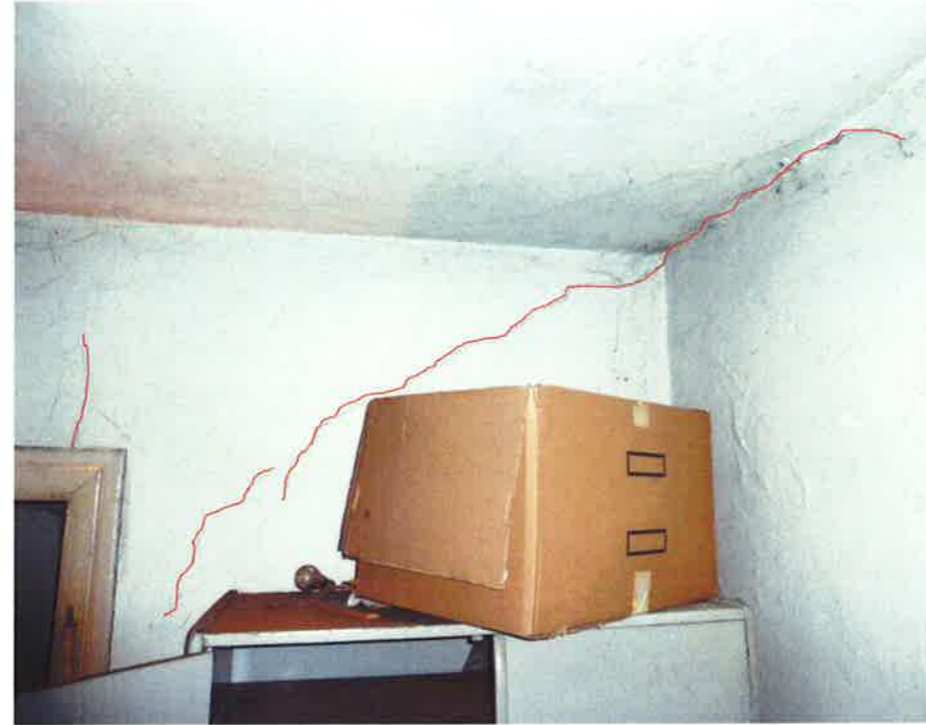
Abbildung 60

Auch an der rückwärtigen Raumseite ist der dort beschriebene Rissverlauf erkennbar. Dieser setzt sich im nördlichen Anschluss an die Decke fort.

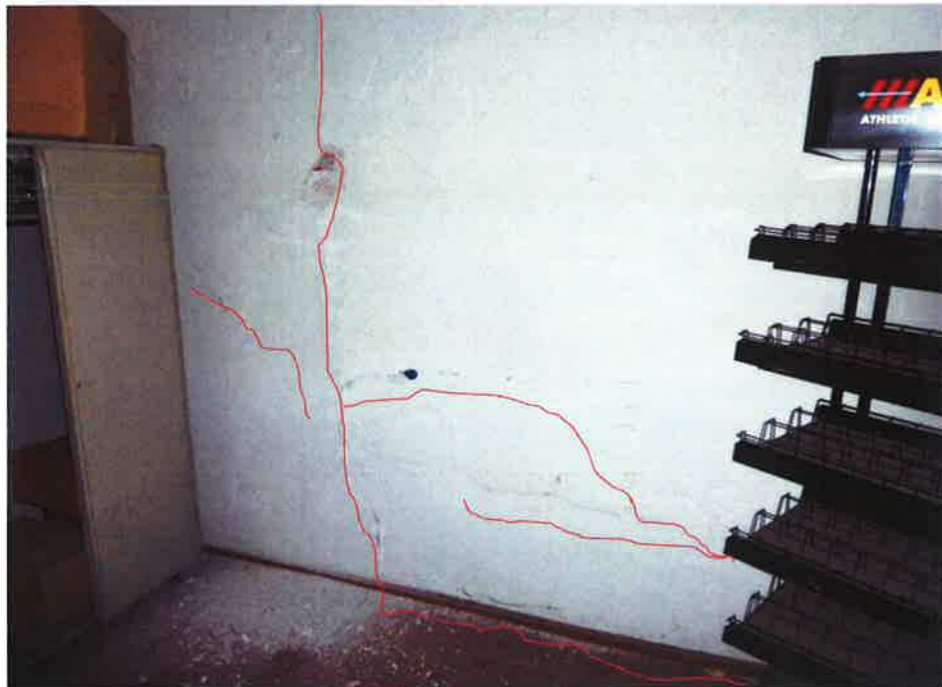
Abbildung 59

An der nördlichen Wand hat sich zudem ein vertikaler Riss ausgebildet, der im Anschluss an den Fußboden in einen horizontalen Riss übergeht. Zudem ist ein diagonal verlaufender Riss entlang der Wand zu erkennen

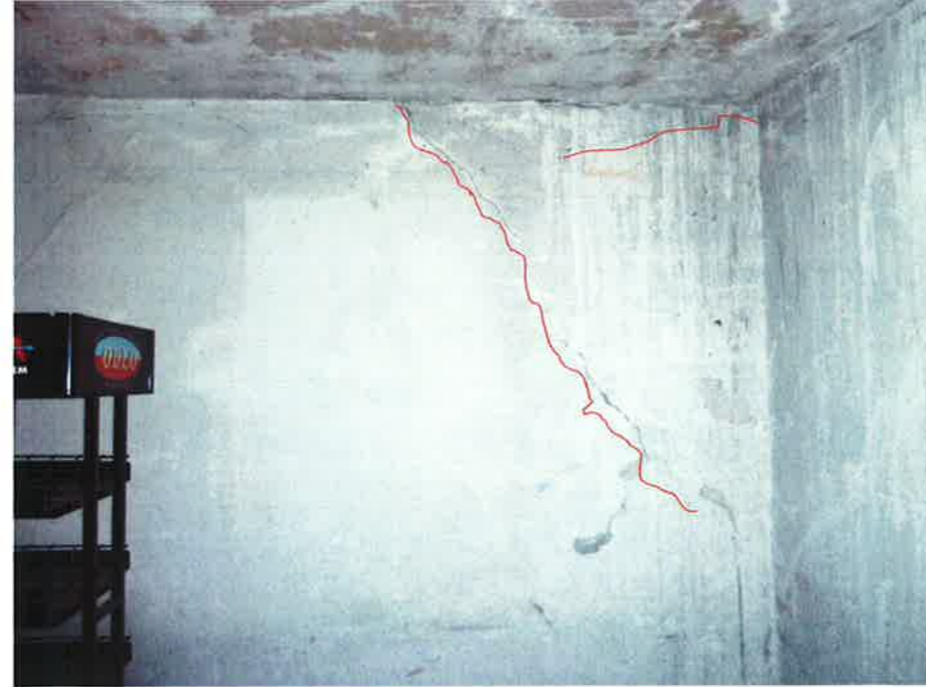
Abbildung 61

Ein weiterer diagonaler Riss in dieser Wand kann im Bereich der Außenwand gefunden werden.

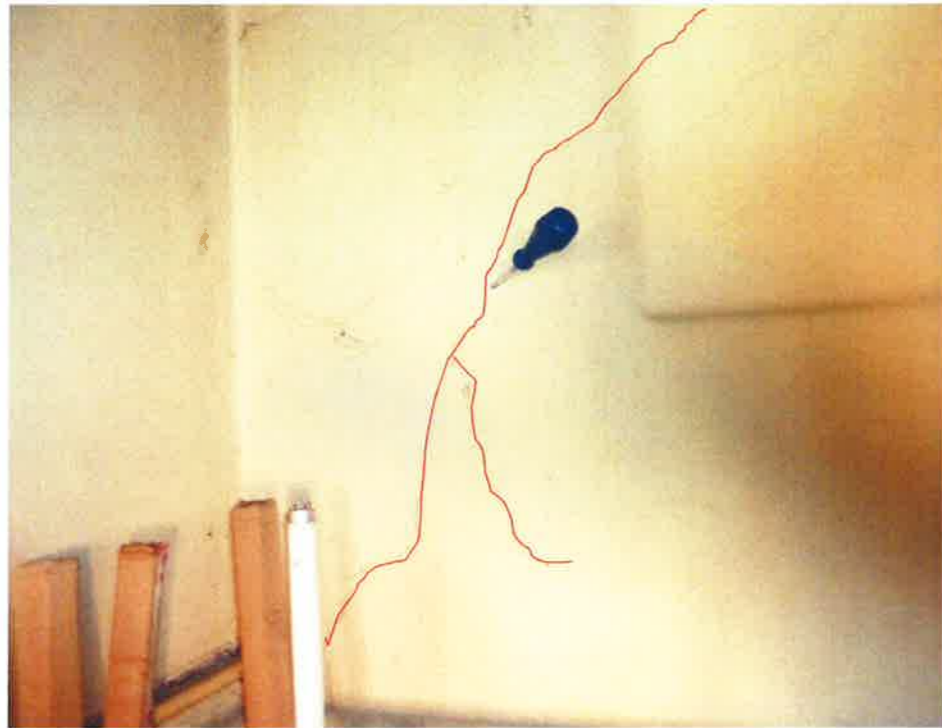
Abbildung 63

An der im Norden anschließenden Innenwand hat sich ein diagonal verlaufender Riss gebildet.

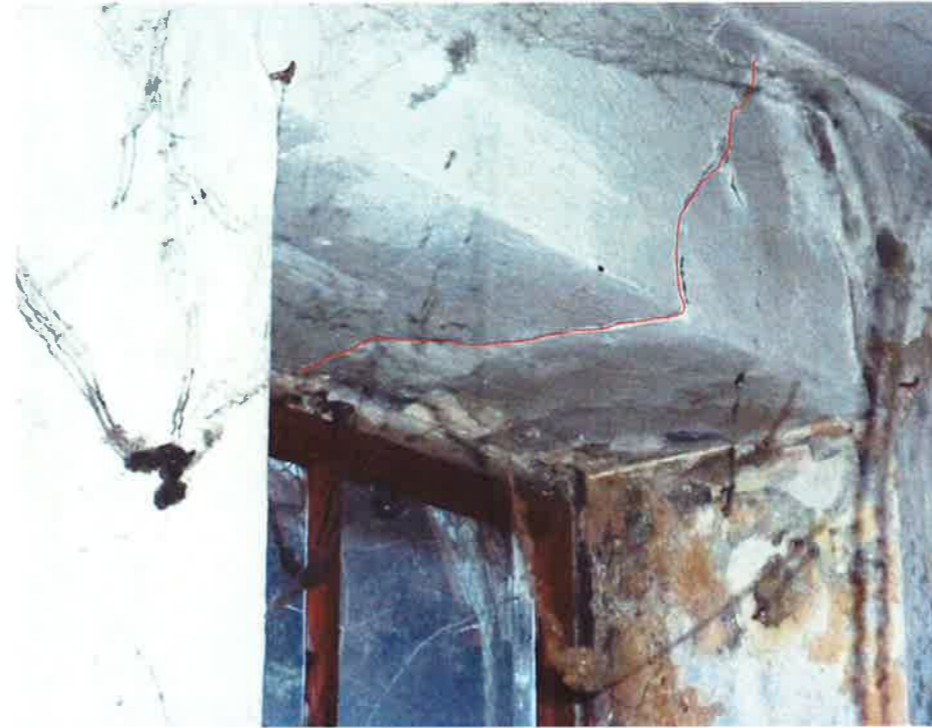
Abbildung 65

Auch am Fenstersturz ist ein durchgängiger Riss erkennbar.

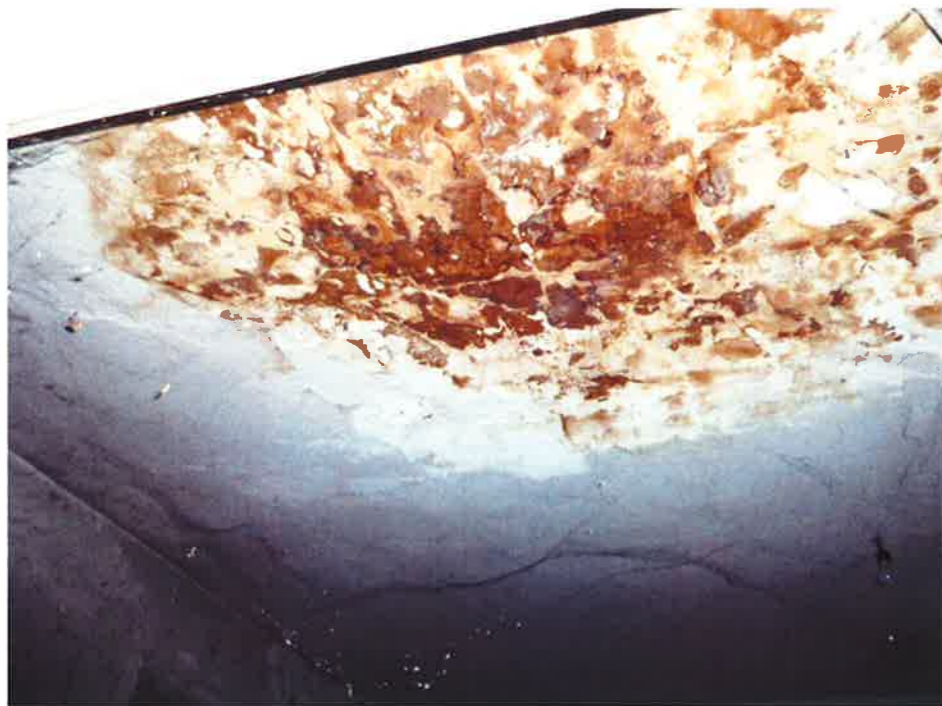
Abbildung 64

An der Decke über der Türöffnung ist ein massiver Feuchteschaden vorhanden, der sich in Form von geringeren Verfärbungen auch im darunterliegenden Tankraum im Erdgeschoss zeigt.

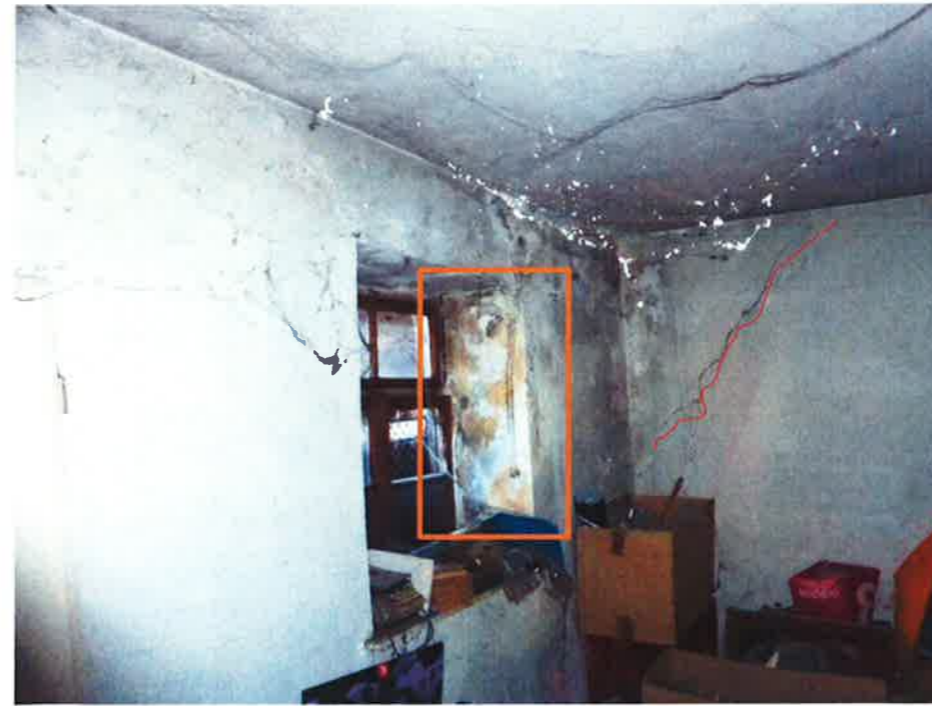
Abbildung 66

Im Nördlich angrenzenden Raum werden vor allem am Fenster feuchtebedingte Verfärbungen, sowie ein diagonal verlaufende Rissbildung ausgehend von der Außenwand bis in den Übergangsbereich zur Decke ersichtlich. Der Raum ist wegen Einsturzgefahr der Decke im EG nicht betretbar.

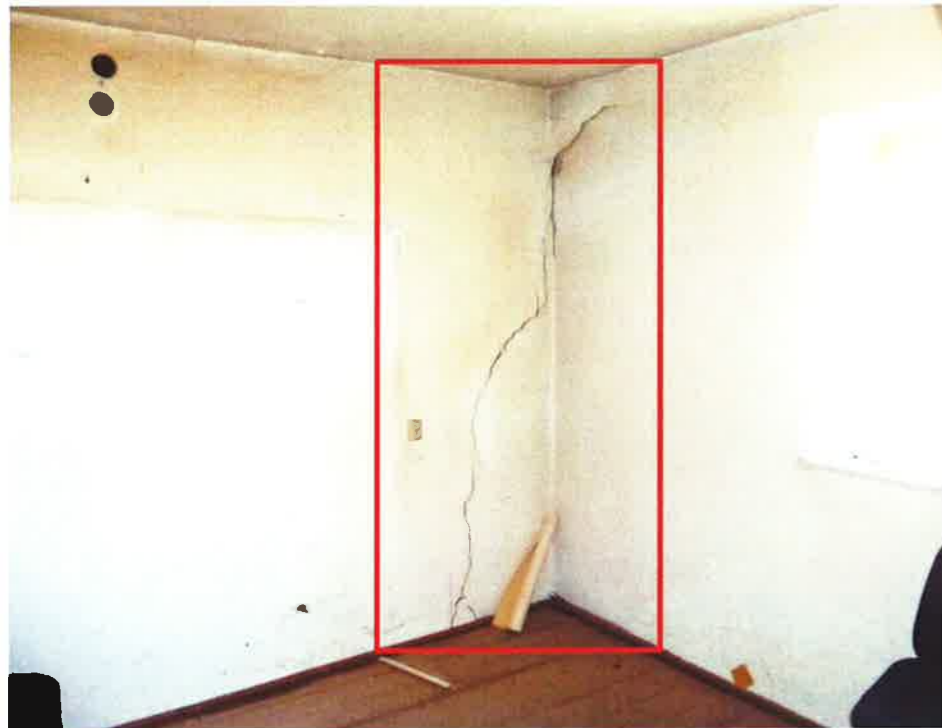
Abbildung 68

Ebenso in diesem Raum liegt eine ausgeprägte Rissbildung im Anschlussbereich der westlichen Außenwand an die südliche Giebelwand vor.

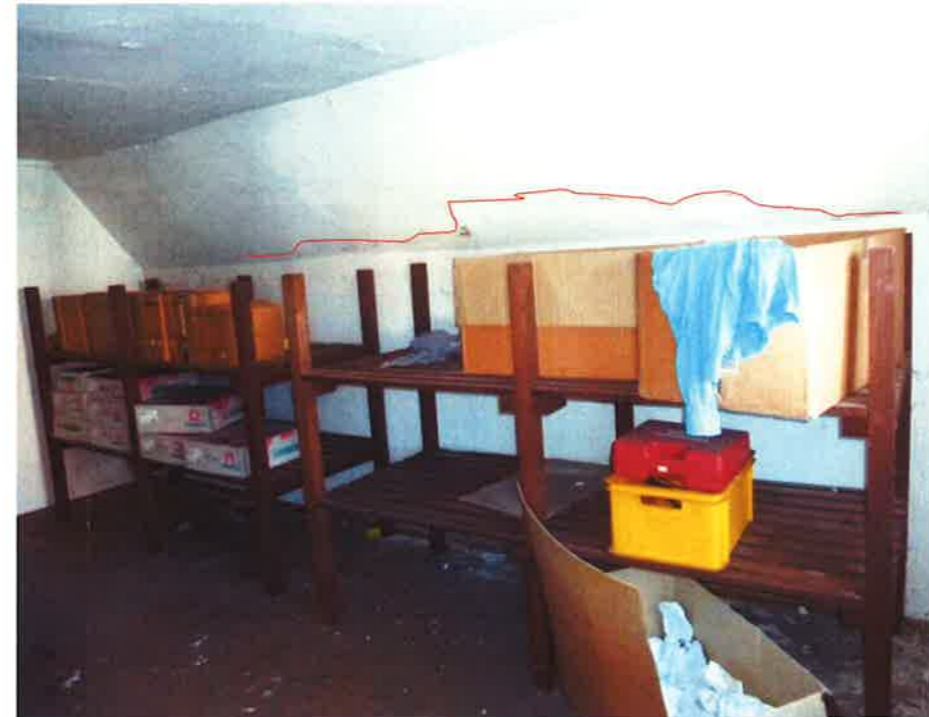
Abbildung 70

Im zweiten Obergeschoss des straßenseitigen Gebäudeteils hat sich annähernd entlang der gesamten Dachschräge ein horizontaler Riss gebildet. Auch an der gegenüberliegenden Dachschräge sind Risse festzustellen.

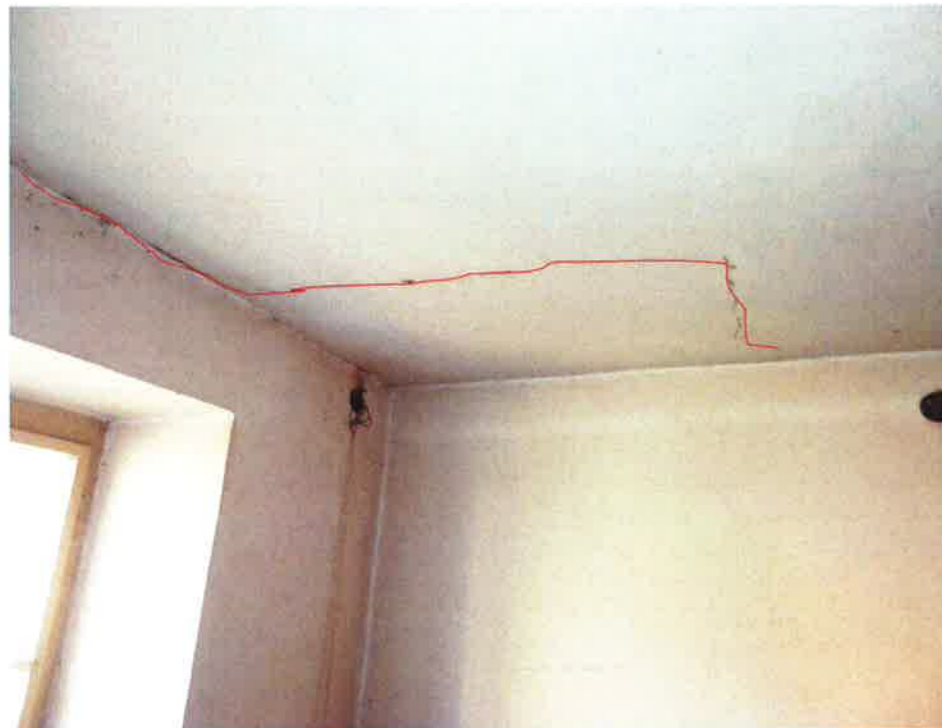
Abbildung 69

Auch der Deckenanschluss an die Giebelwand ist durchgängig gerissen.

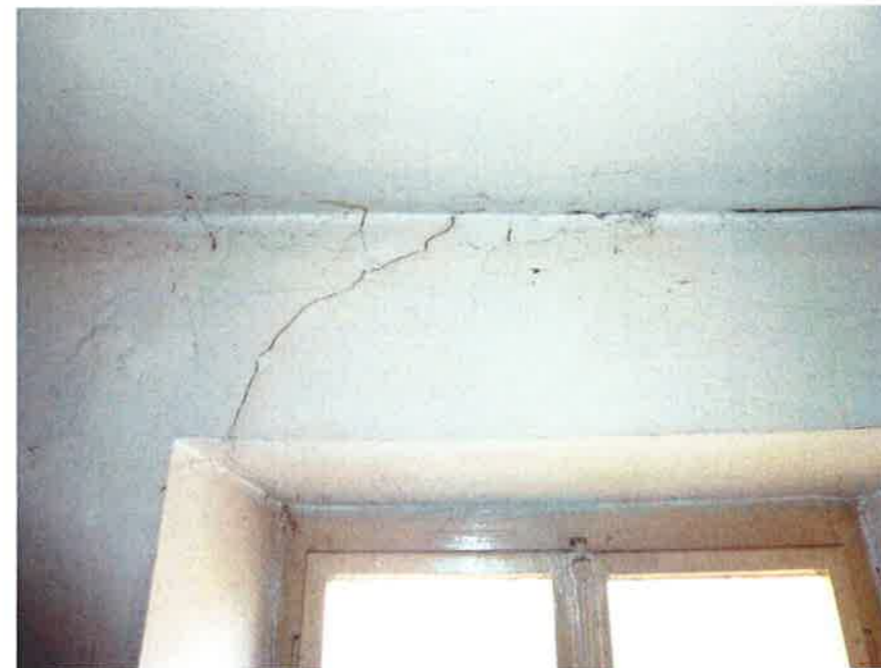
Abbildung 71

Über der Fensteröffnung ist ein vertikal verlaufender Riss, der im Deckenanschluss mündet, zu erkennen.
