Gebäude Wagnergasse 2, Landshut Statisch-konstruktive Bestandsuntersuchung

Projekt-Nr.: 1.14051TD.0

Gebäude Wagnergasse 2-6, Landshut
Bestandsaufnahme und statisch-konstruktive Voruntersuchung

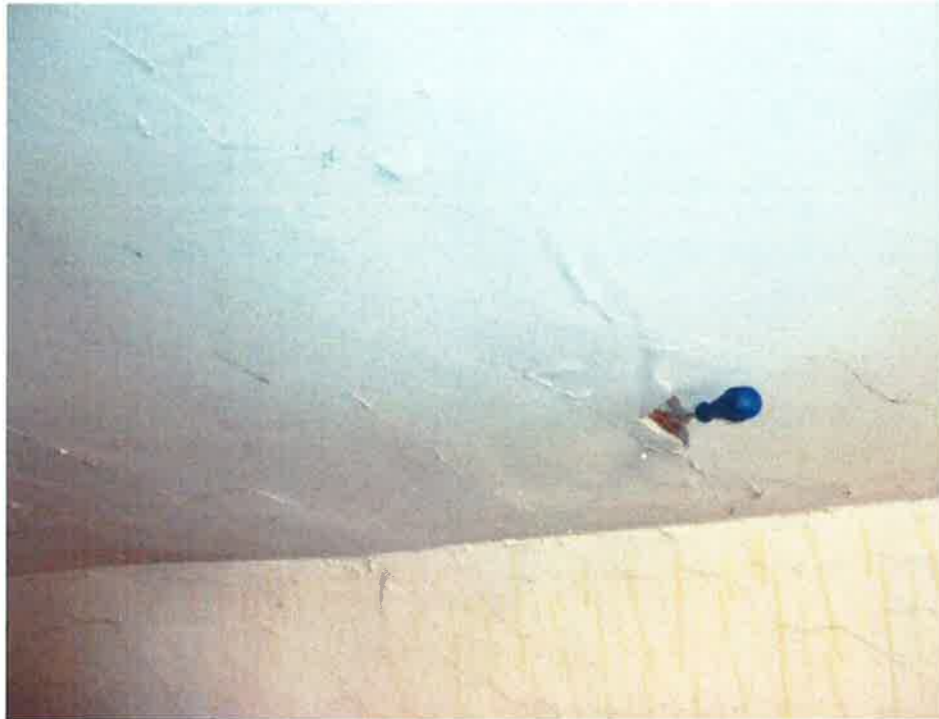
Abbildung 73

An der gesamten Dachschräge sind Feuchtespuren in Form von Rissen, Verfärbungen und Putzabplatzungen festzustellen.

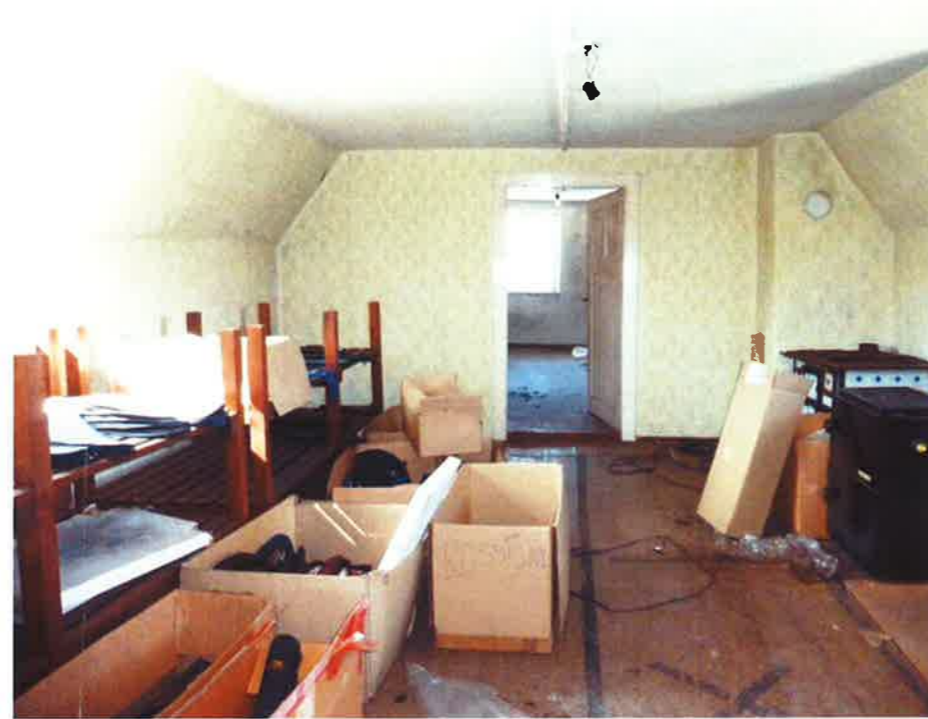
Abbildung 75

Überblick über den südlich angrenzenden Raum.

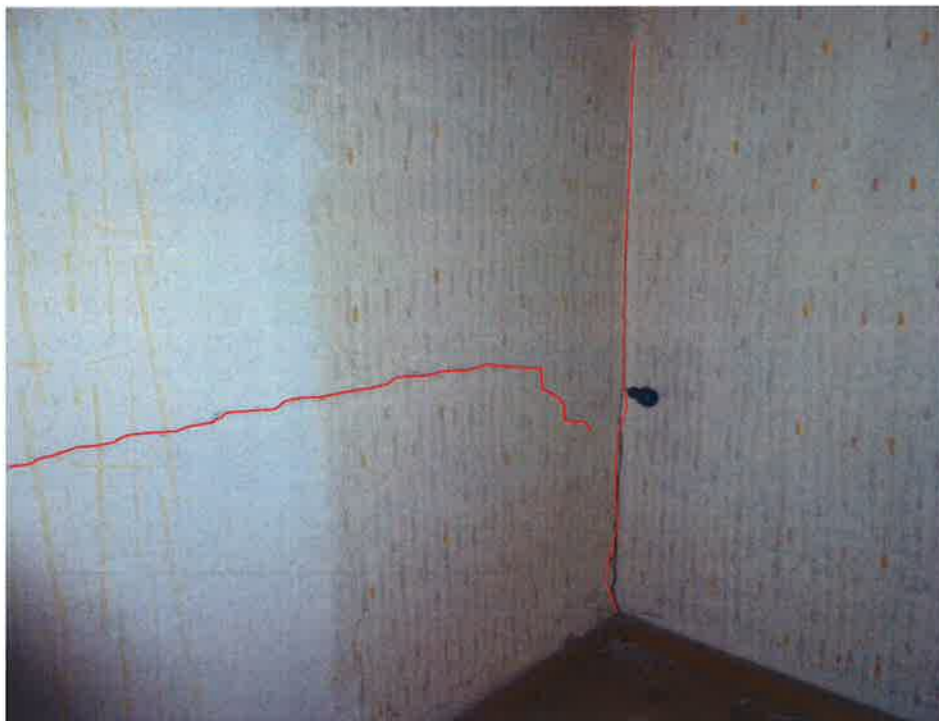
Abbildung 74

Der Anschlussbereich der östlichen Abseitenverkleidung zur südlichen Innenwand ist gerissen. Zudem ist auch ein langgezogener horizontaler Riss in der Abseitenverkleidung erkennbar.

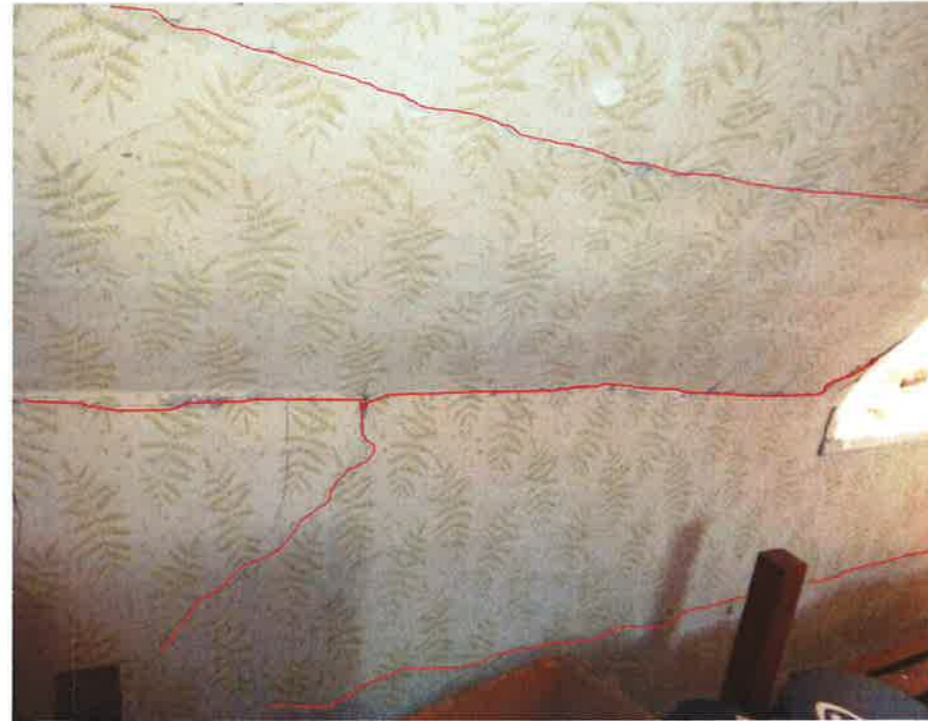
Abbildung 76

Auch hier sind ausgeprägte Rissbildungen in den Dachschrägen zu beobachten.

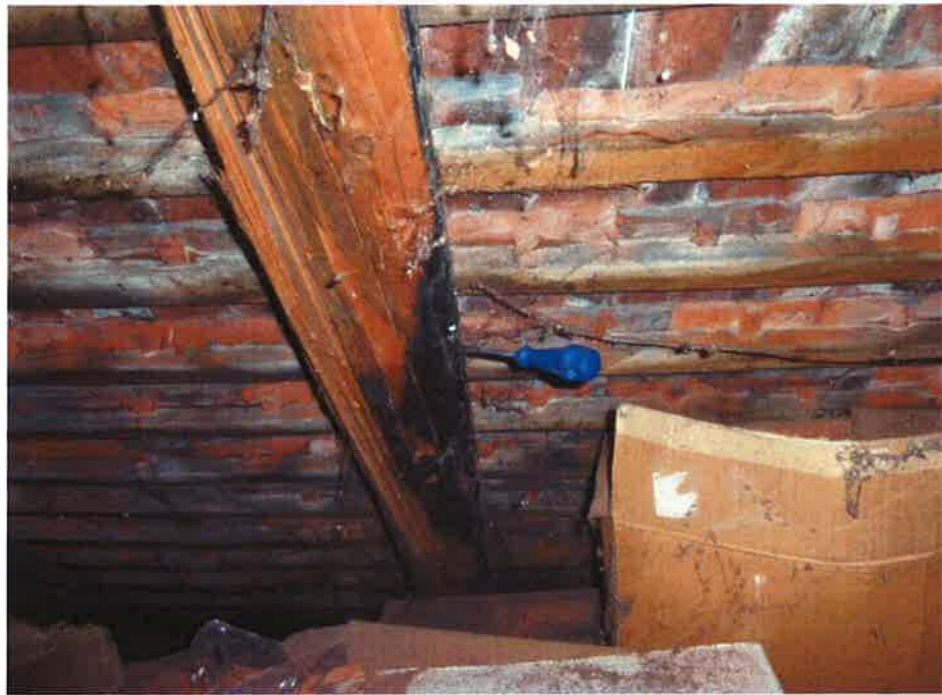
Abbildung 78

An einigen Sparren sind leichte Brandspuren zu erkennen.

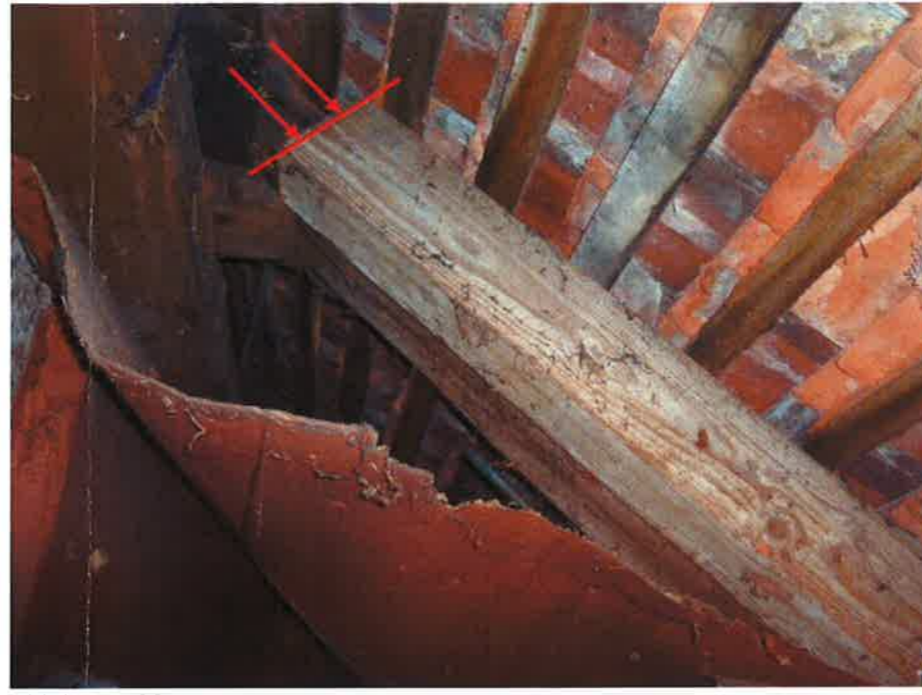
Abbildung 80

Stellenweise sind Reparaturmaßnahmen vorhanden die größtenteils nur notdürftig ausgeführt sind

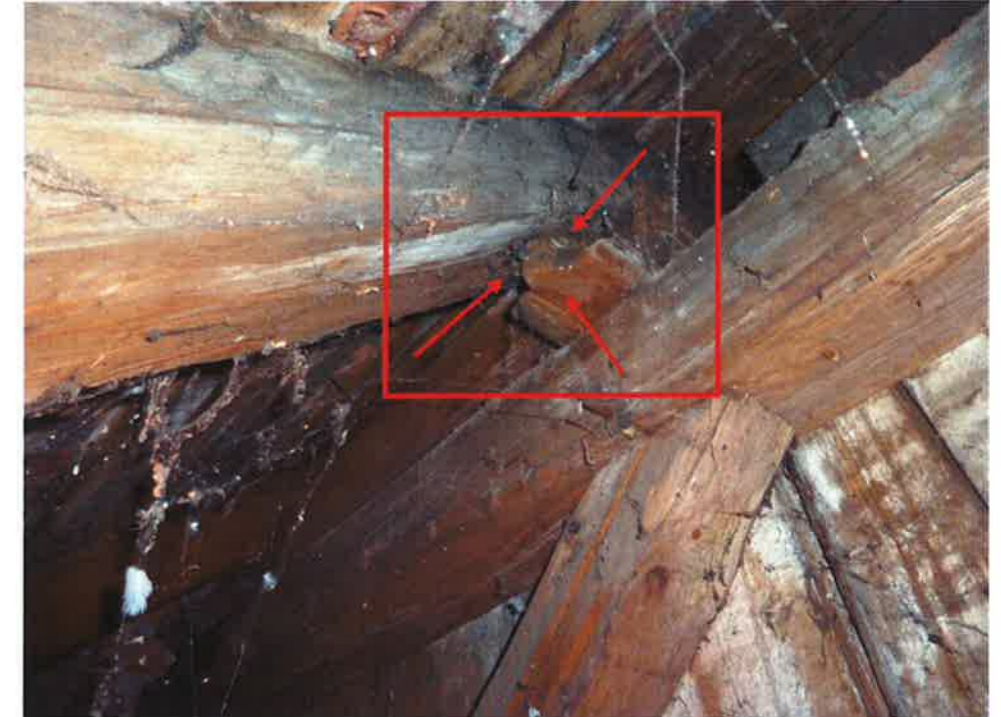
Abbildung 82

Auf Grund von Verformungen hat sich der Zapfenanschluss der zweiten Kehlbalkenebene an den Sparren teilweise gelöst. Diese Verschiebungen dürfen am gesamten Dachbereich vorzufinden sein.

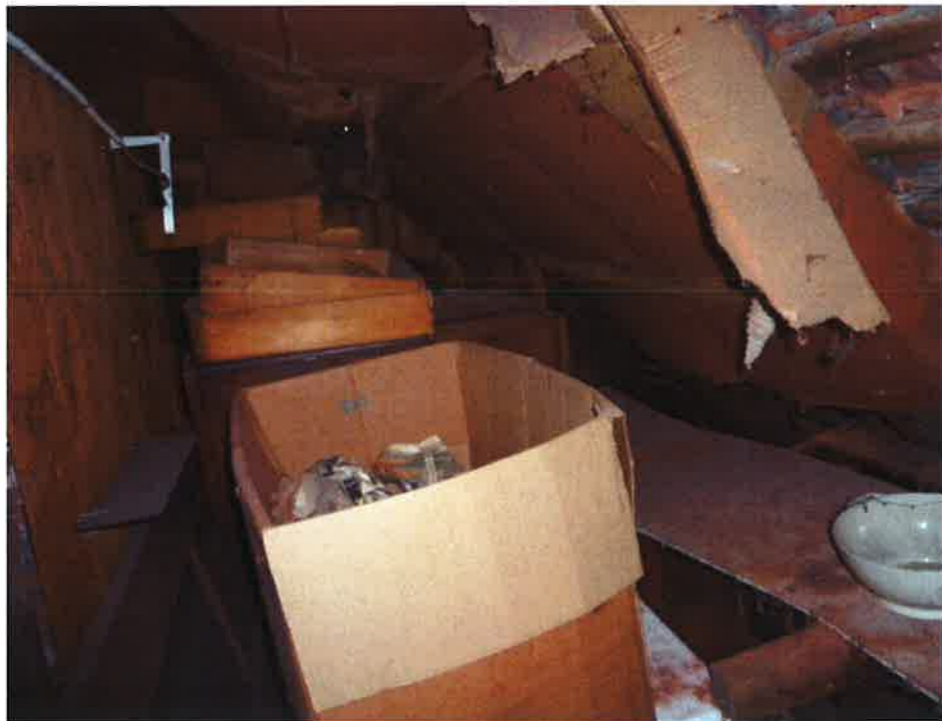
Abbildung 79

Große Teile der Abseite sind stark mit Unrat verstellt, wodurch eine Begehung nur eingeschränkt und in kleinen Bereichen möglich ist.

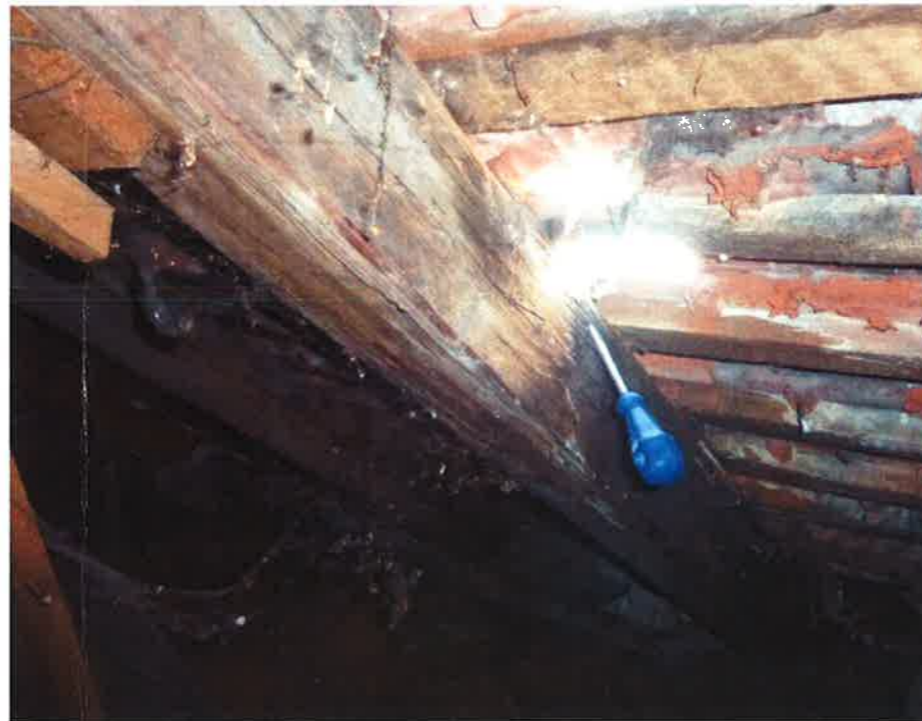
Abbildung 81

In der südöstlichen Abseite ist teilweise die Dachdeckung undicht. Die Sparren zeigen deutliche Feuchtsuren und lokale Fäulnis, Die Dachziegel sind aufgeweicht und mehlig.

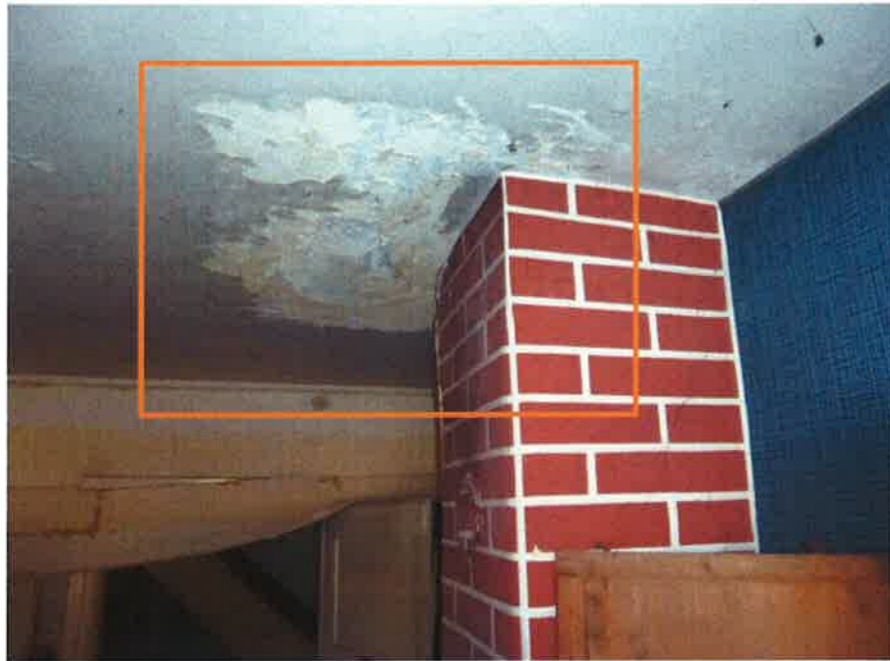
Abbildung 83

Im Kaminanschluss an die Decke im südöstlichen Teil des zweiten Obergeschosses zeigen sich deutliche Spuren von Durchfeuchtung.

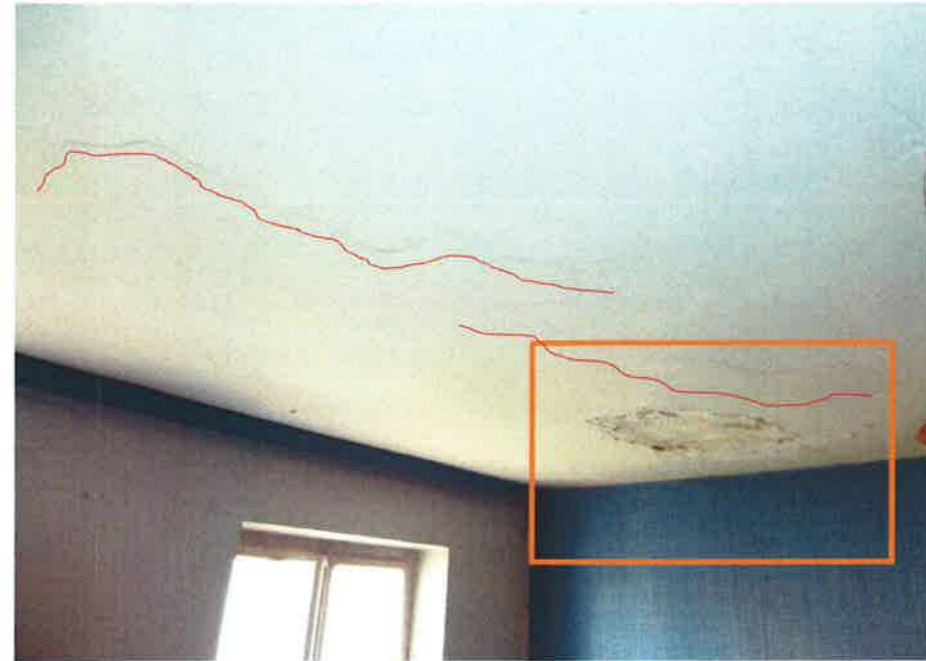
Abbildung 85

Entlang der Decke lassen sich mehrere annähernd parallel verlaufende Risse auffinden. Es ist ein lokaler Fäulnisschaden zu sehen.

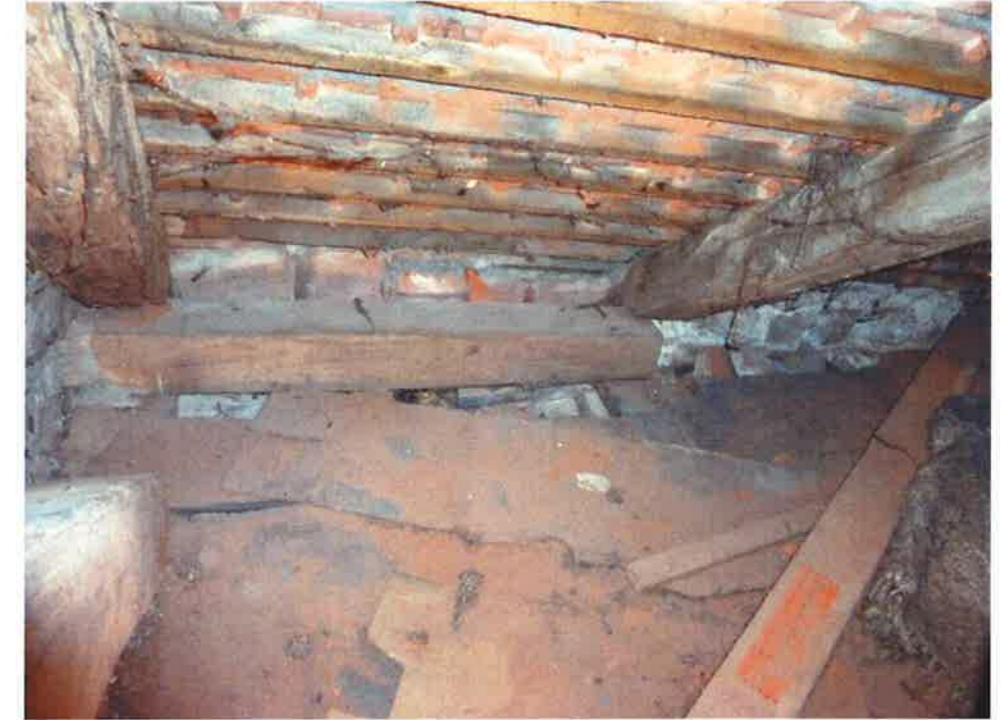
Abbildung 87

In der südwestlichen Abseite wurde die Mauerlatte bei einer Länge von etwa 1,5m abgeschnitten. Die restlichen Sparren lagern größtenteils auf dem Mauerwerk auf.

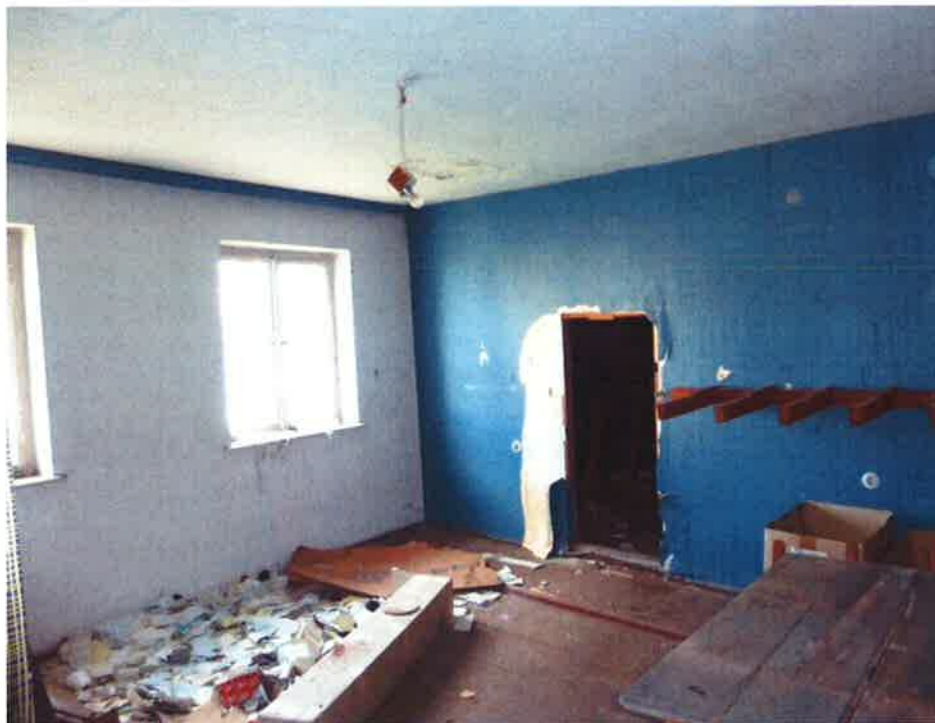
Abbildung 84

Überblick über den südwestlichen Raum mit Blick auf den Durchgang zur angrenzenden Abseite.

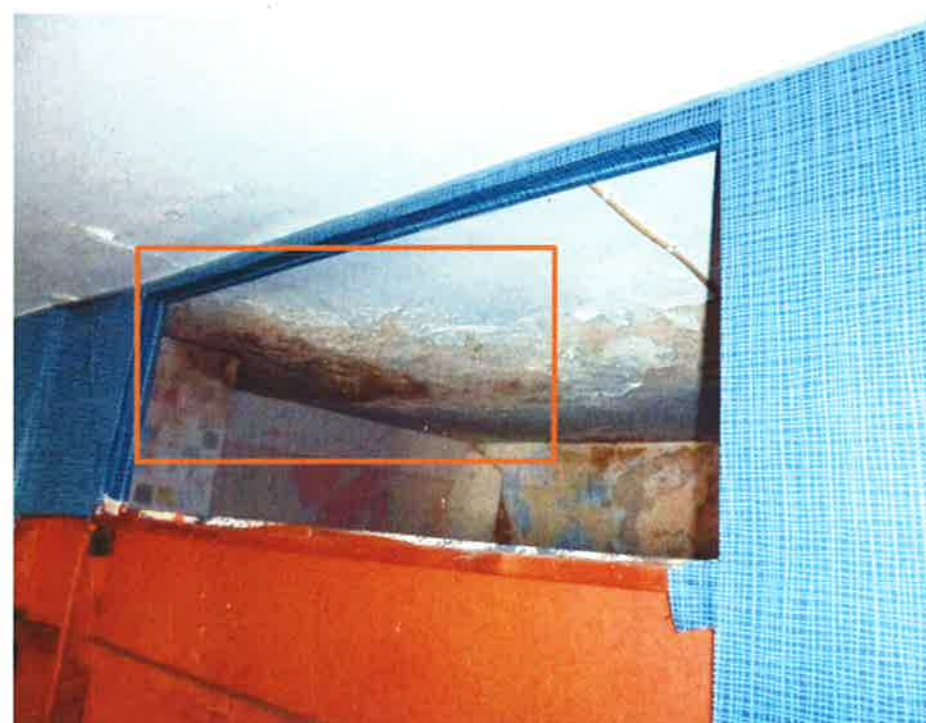
Abbildung 86

An den Verkleidungen sind im 2. Obergeschoss an mehreren Stellen Feuchteschäden in unterschiedlichem Umfang zu sehen.

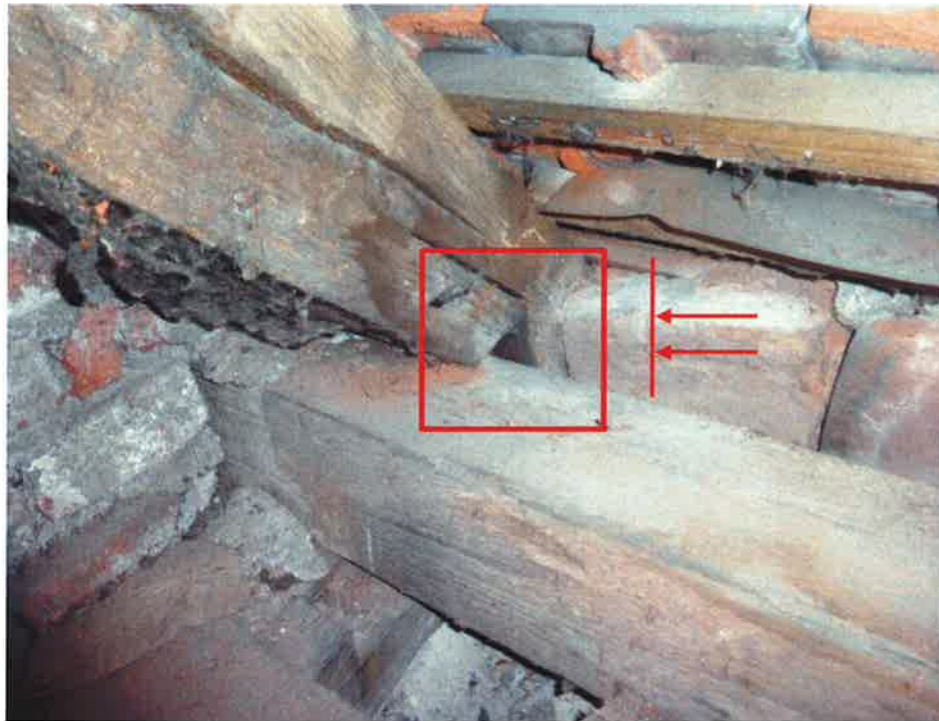
Abbildung 88

Im Bereich der noch vorhandenen Mauerlatte ist der Sparren durch Verformung nach außen verschoben.

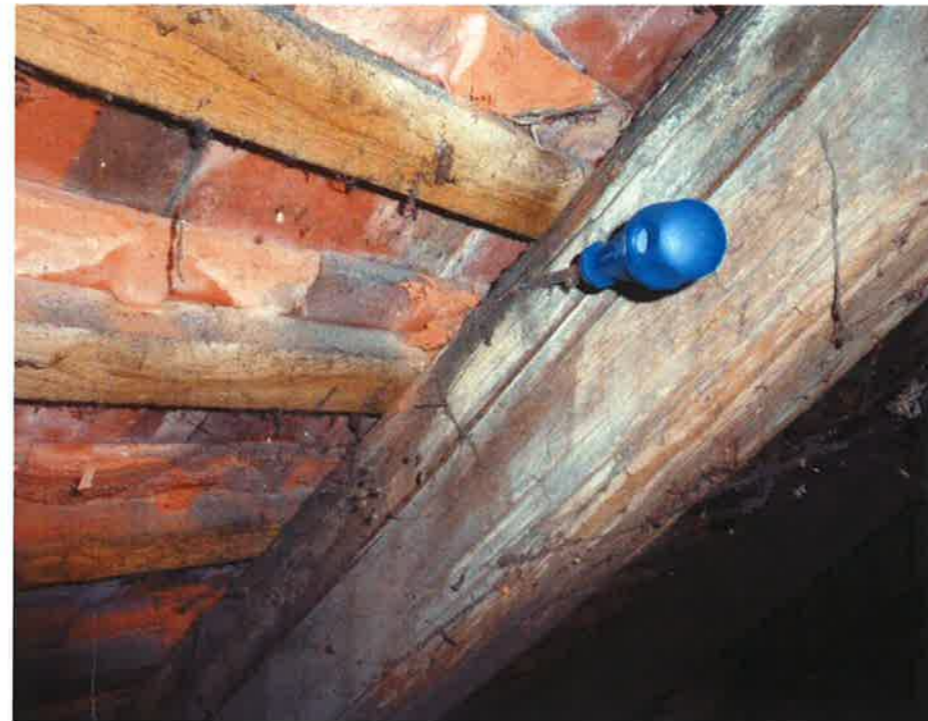
Abbildung 90

Bei einem Großteil der Sparren in diesem Bereich ist die Oberseite, vermutlich durch Undichtheiten im oberen Dachbereich, teils stark morsch.

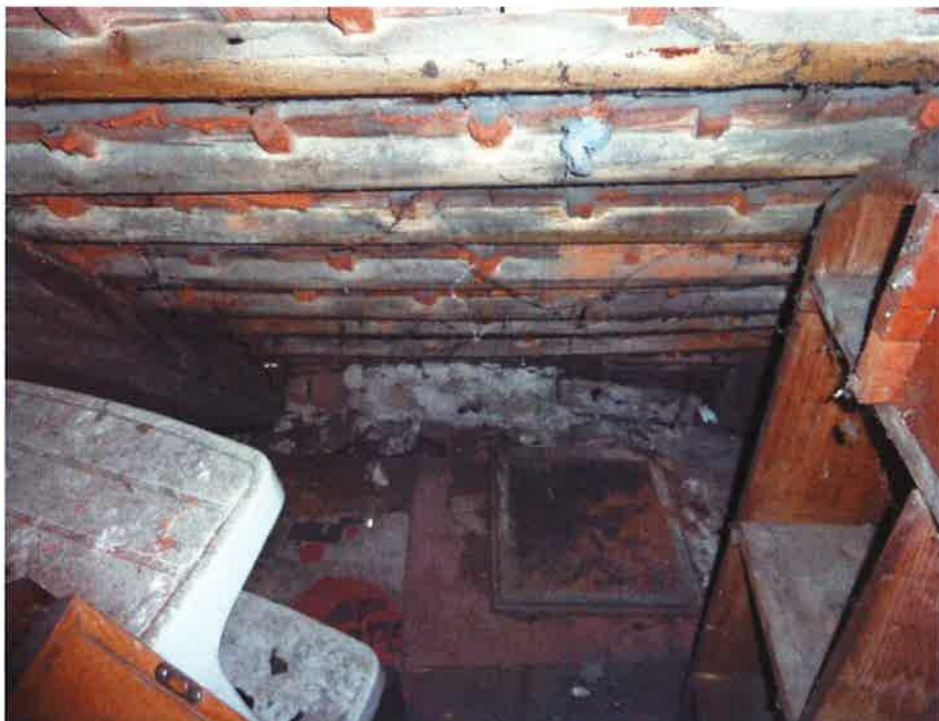
Abbildung 89

In anderen Teilen wurde die Mauerlatte eingemauert. Aufgrund gelagerten Gegenstände und vorhanden Einbauten ist die Mauerlatte nur eingeschränkt einsehbar.

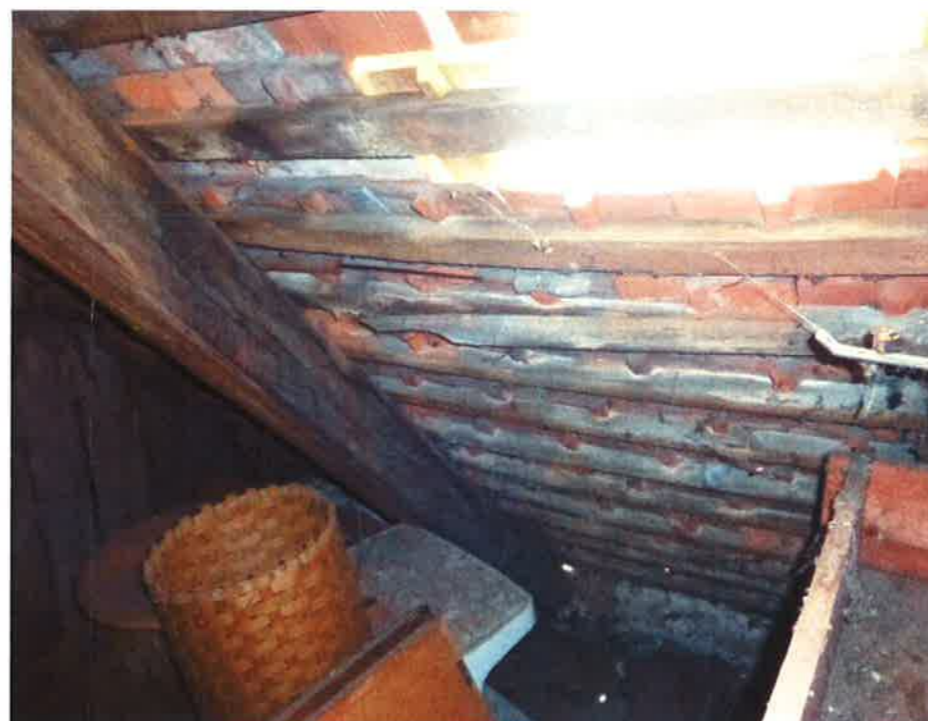
Abbildung 91

Auch an der Dachlattung sind deutliche Feuchte- und Fäulnissspuren zu erkennen. Zudem sind große Durchbiegungen vorhanden. An manchen Stellen sind die Dachlatten gebrochen.

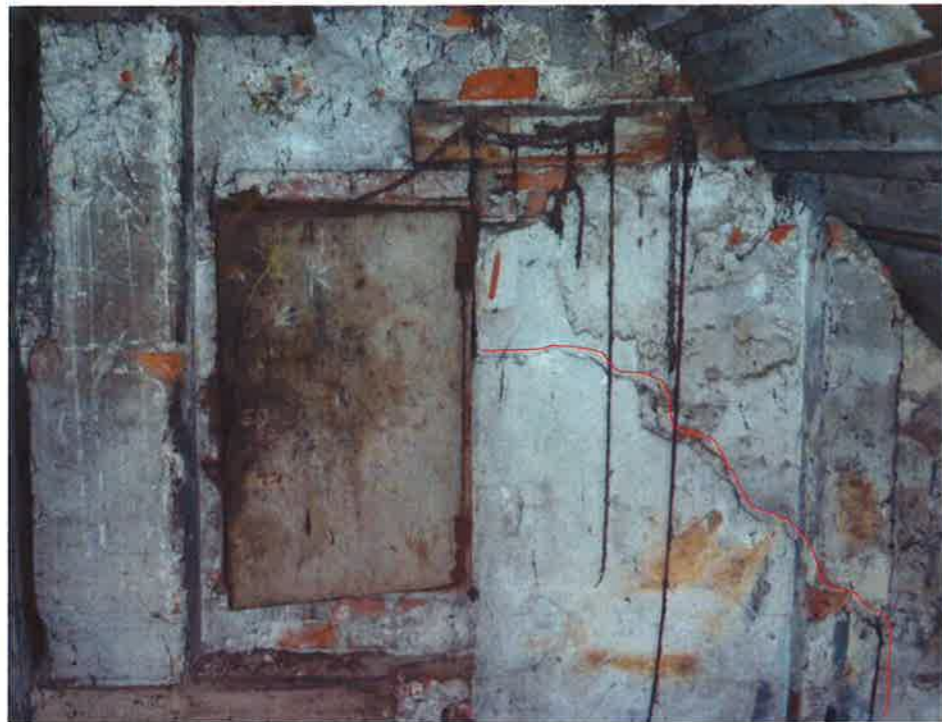
Abbildung 93

Zwischenwand in der obersten Dachebene mit Feuchteschäden, Rissbildung und Putzabplatzungen.

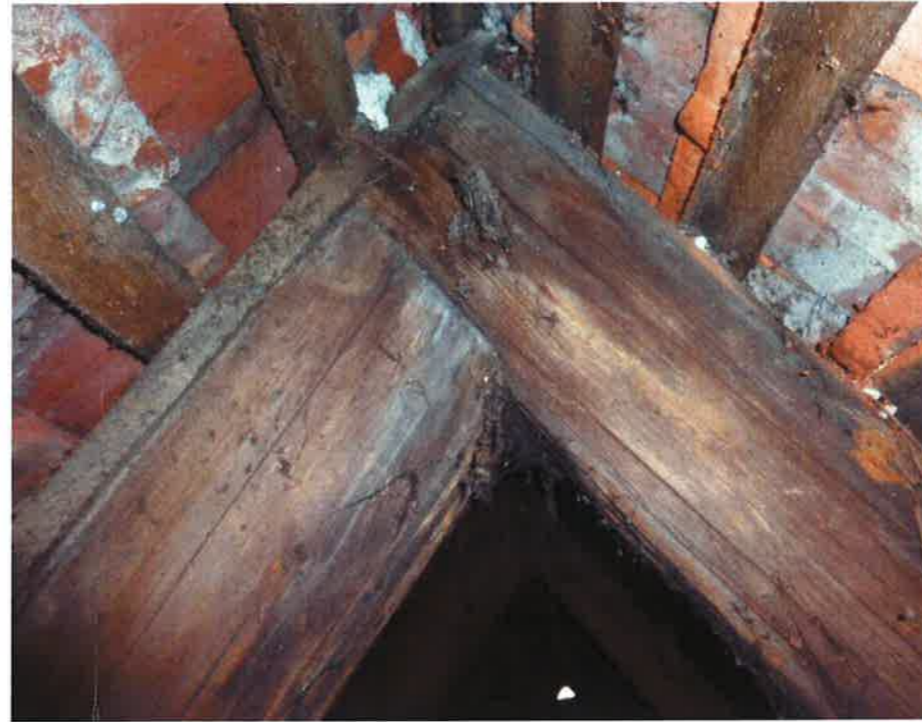
Abbildung 95

Auch an den Sparrenköpfen sind teilweise Feuchte- und Fäulnissschäden erkennbar, ebenso wie an der Sparrenoberseite. Die Dachlatten sind teilweise verfault.

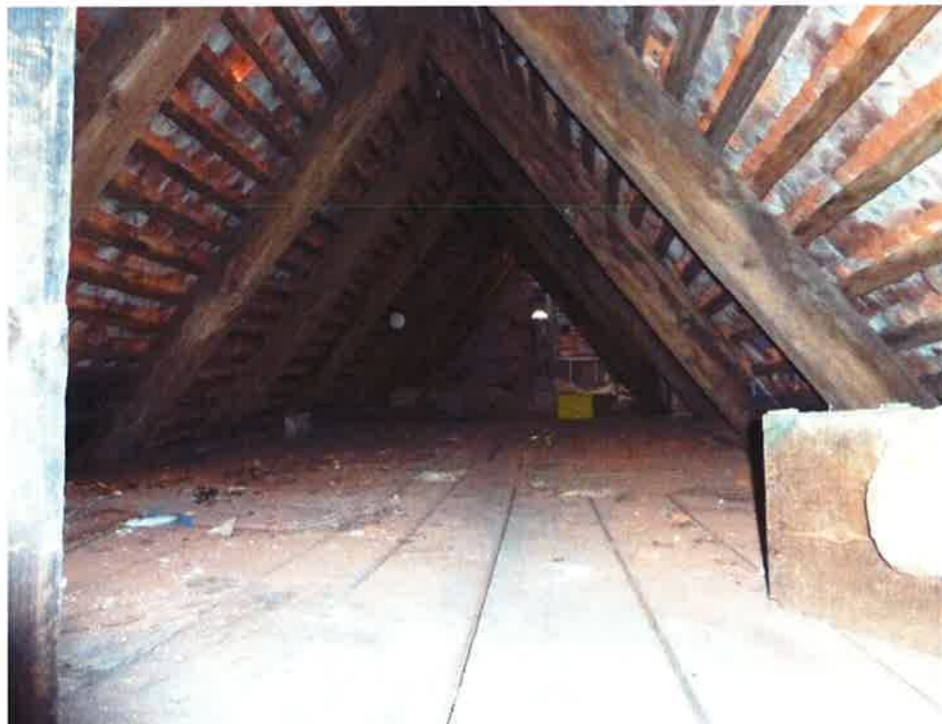
Abbildung 94

Überblick über den nördlichen Bereich des Dachgeschosses.

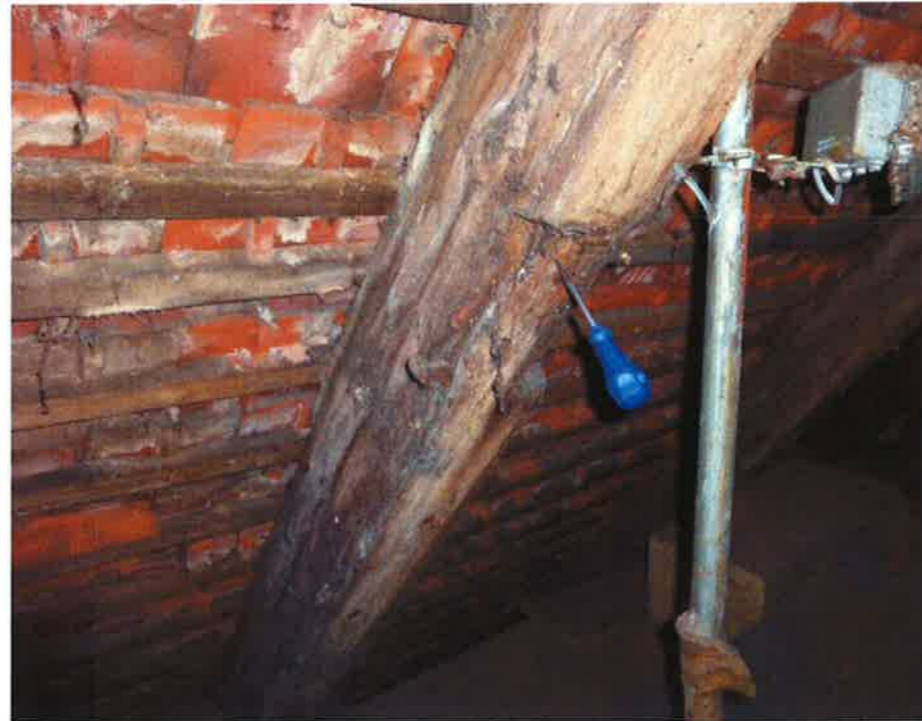
Abbildung 96

Mehrere Dachsparren weisen Querschnittsschwächungen und Fäulnis auf.

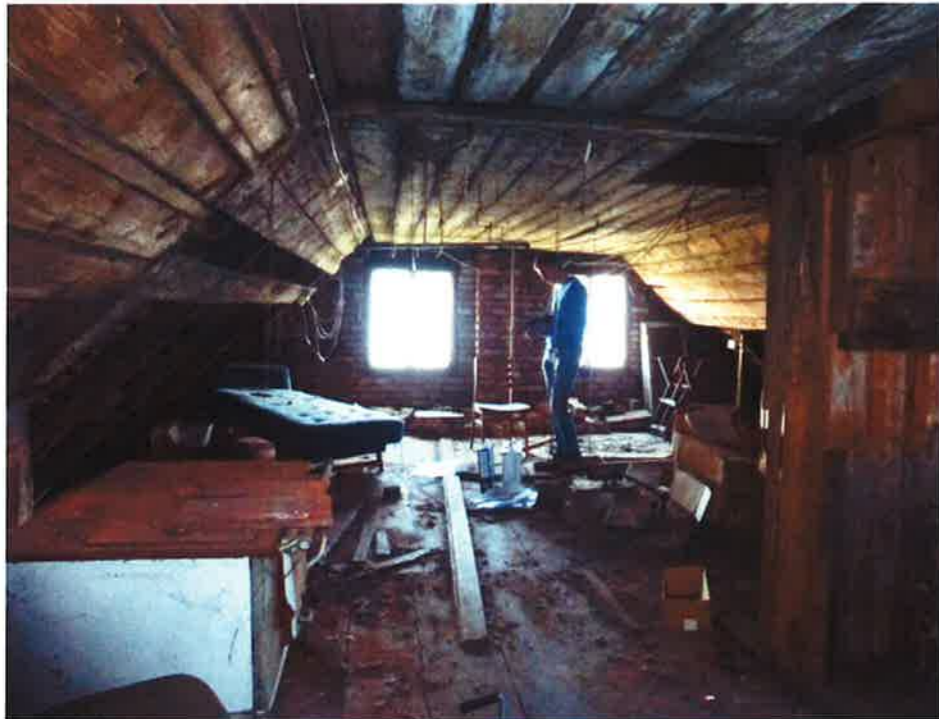
Abbildung 98

Übersicht über den südlichen Teil des Dachgeschosses. Hier ist eine Holzbekleidung vorhanden.

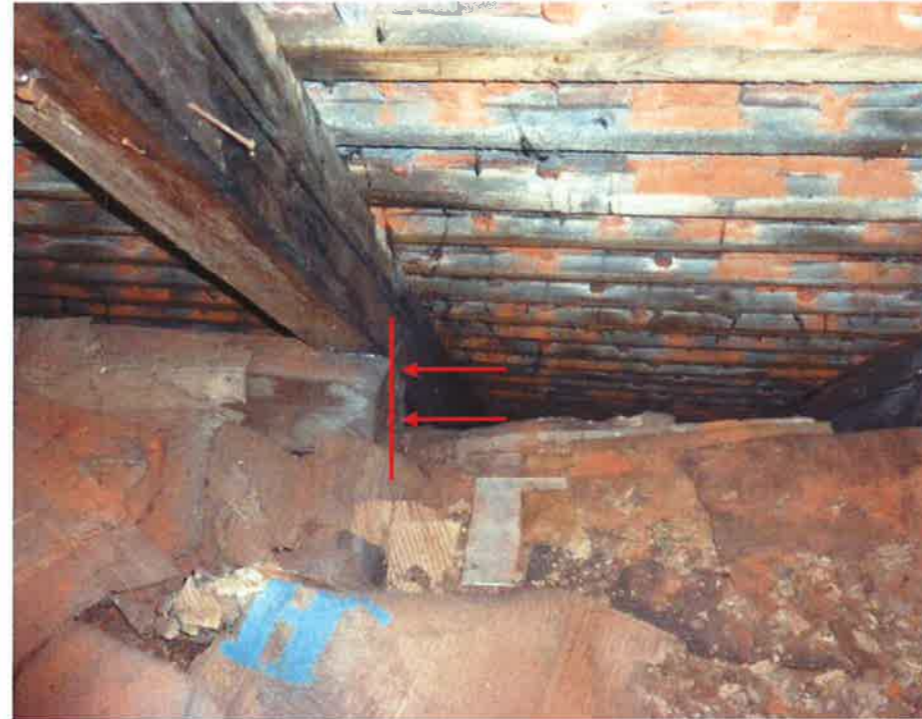
Abbildung 100

Ein Stuhrlähm bzw. eine Pfette ist nur teilweise vorhanden.

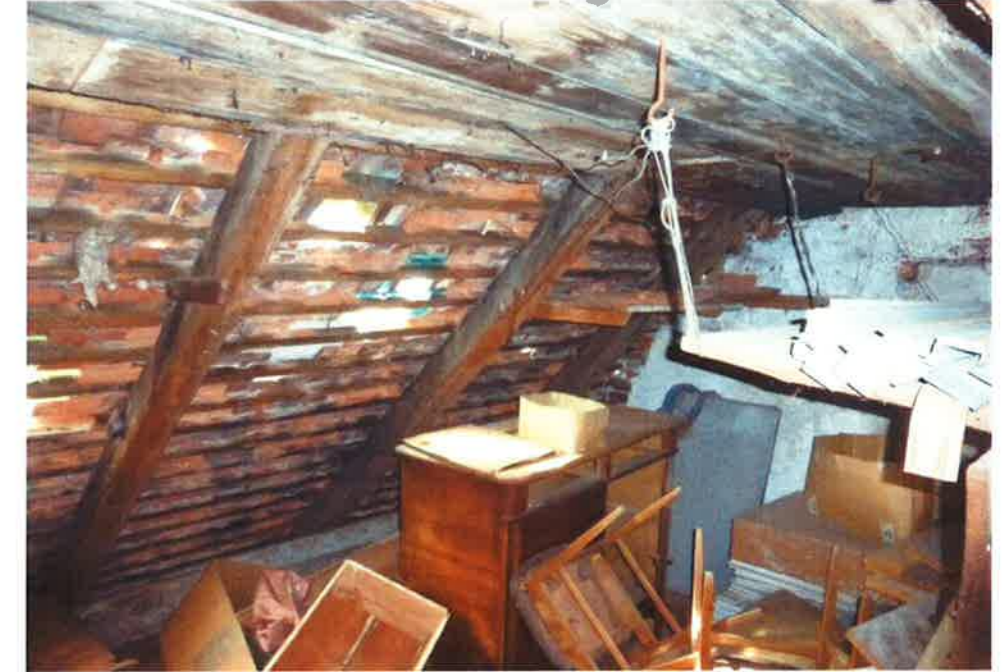
Abbildung 102

Einige Teile des Dachgeschosses sind mit Unrat verstellt, wodurch eine Begehung dieser Bereiche nicht möglich ist.

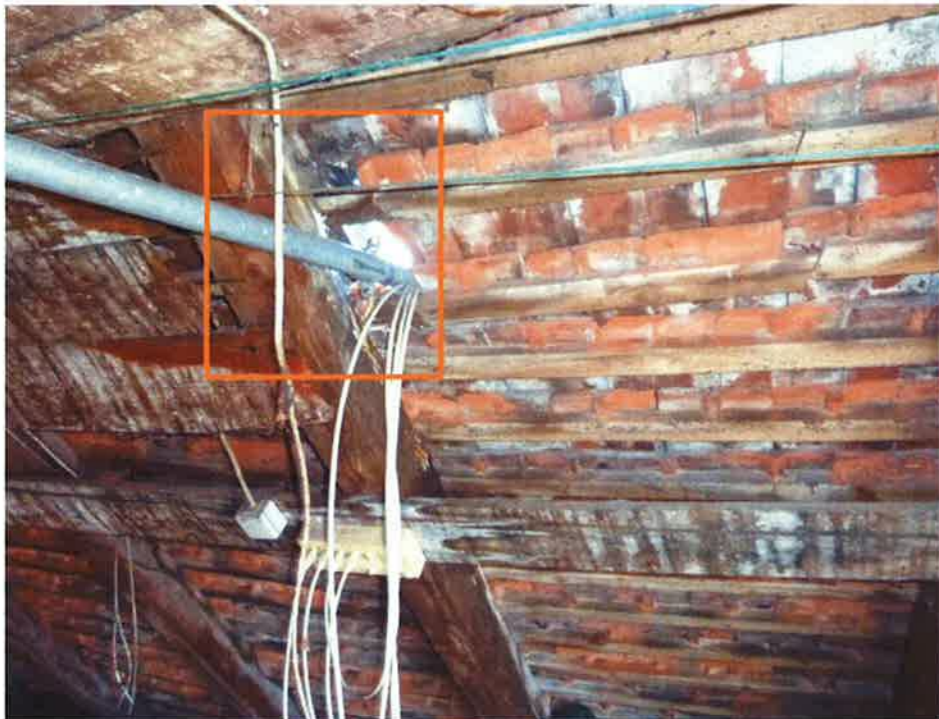
Abbildung 99

Im Bereich der Antennendurchführung durch die Dachhaut kann ungehindert Wasser eindringen.

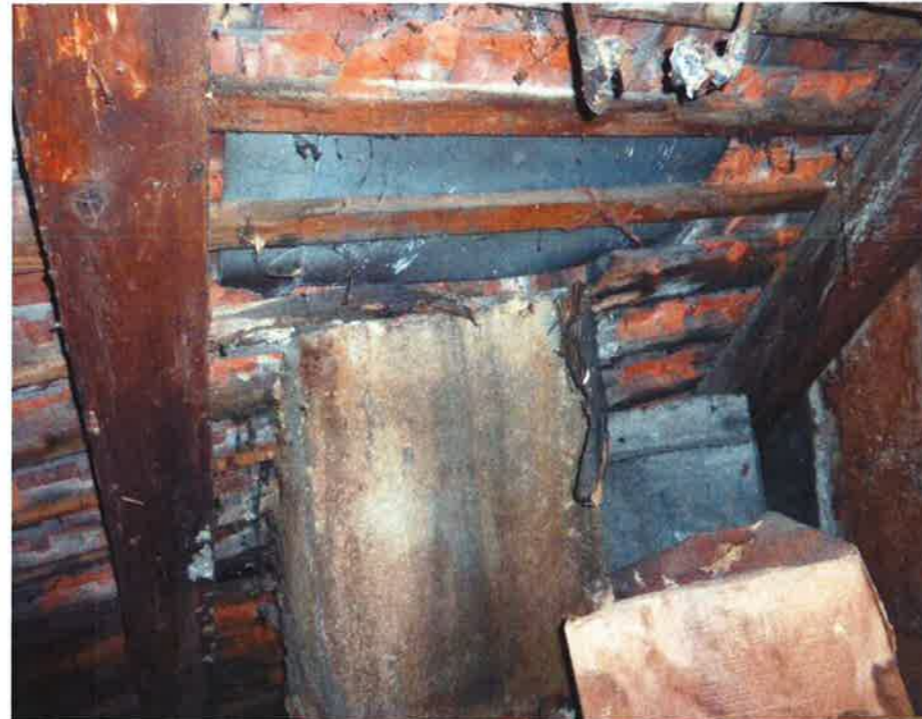
Abbildung 101

Im Bereich des Kaminanschlusses sind aufgrund der undichten Durchführung durch die Dachhaut an den Holzbauteilen teils deutliche Feuchte- bzw. Fäulnisspuren erkennbar. Auch am zweiten Kaminanschluss ist ein ähnliches Schadensbild vorhanden.

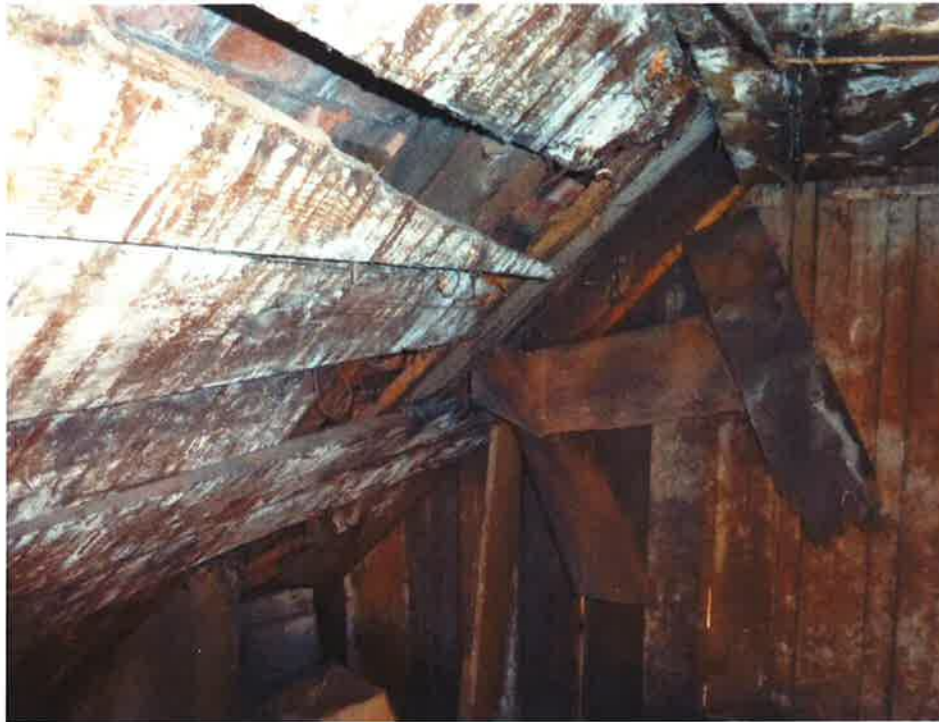
Abbildung 103

Die an den Sparren angebrachte Holzschalung weist teils starke Feuchtespuren auf und ist an einigen Stellen verfault und ausgebrochen.

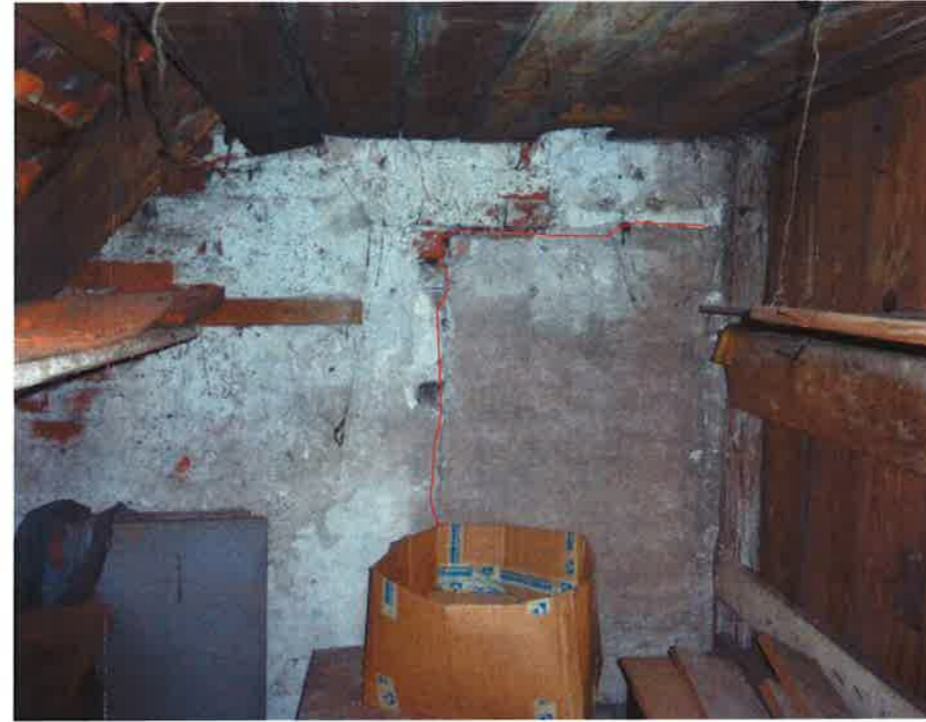
Abbildung 105

Entlang einer vermutlich nachträglich verschlossenen Öffnung sind Risse zu erkennen.

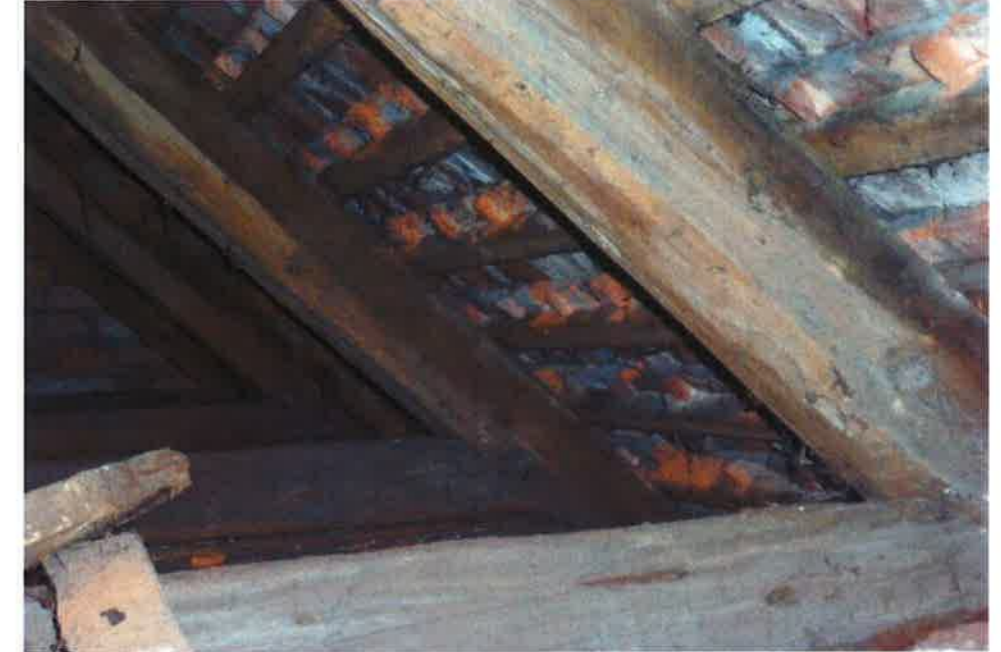
Abbildung 107

Auch in diesem Teil der Dachkonstruktion sind bereits von der Entfernung Feuchte- bzw. Fäulnisspuren an der Sparrenoberseite zu erkennen.

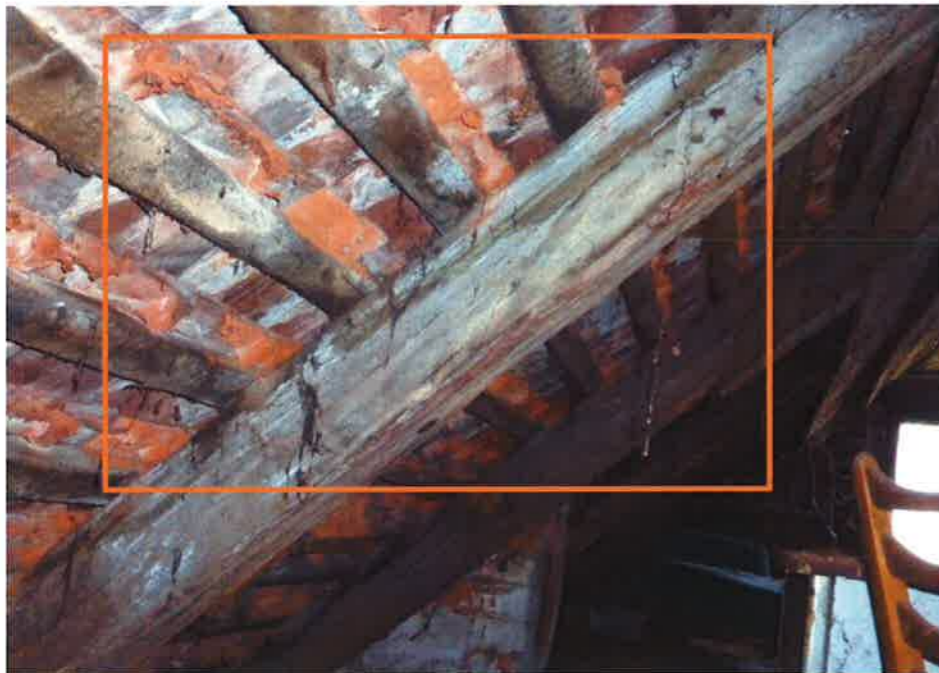
Abbildung 104

Im gesamten südlichen Dachabschnitt sind starke Feuchtespuren und Fäulnis an den Sparrenoberseiten, der Dachlattung sowie der Dachdeckung festzustellen.

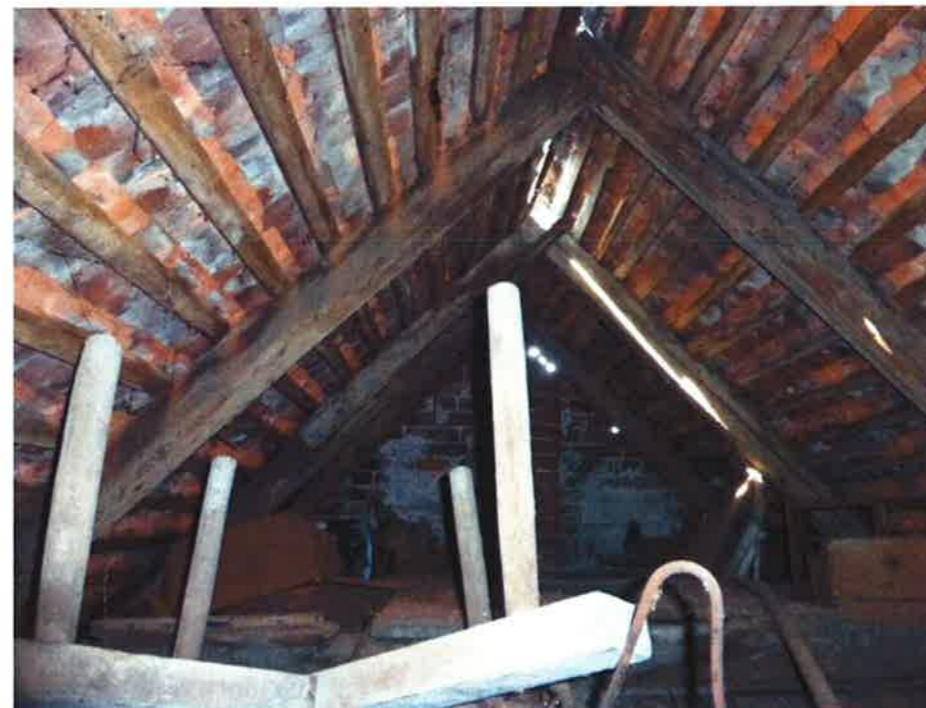
Abbildung 106

Überblick über den beplankten Bereich über der ersten Kehlbalkenebene. Da die Dachdeckung über dem First in diesem Dachbereich an einigen Stellen fehlt ist hier im größten Umfang Wasser eingedrungen. Der Spitzboden kann aus Sicherheitsgründen nicht betreten werden.

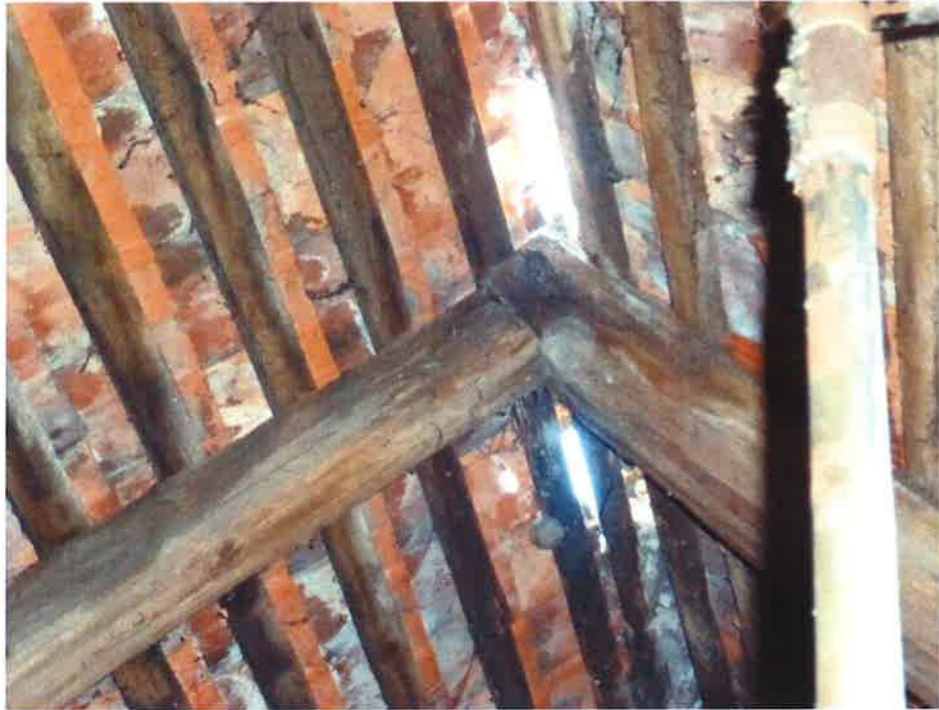
Abbildung 108

Infolge der fehlenden Dachdeckung sind auch einige Sparrenköpfe sichtbar durchfeuchtet und vermutlich verfault.
