Gebäude Wagnergasse 2, Landshut Statisch-konstruktive Bestandsuntersuchung

Projekt-Nr.: 1.14051TD.0

Gebäude Wagnergasse 2-6, Landshut
Bestandsaufnahme und statisch-konstruktive Voruntersuchung

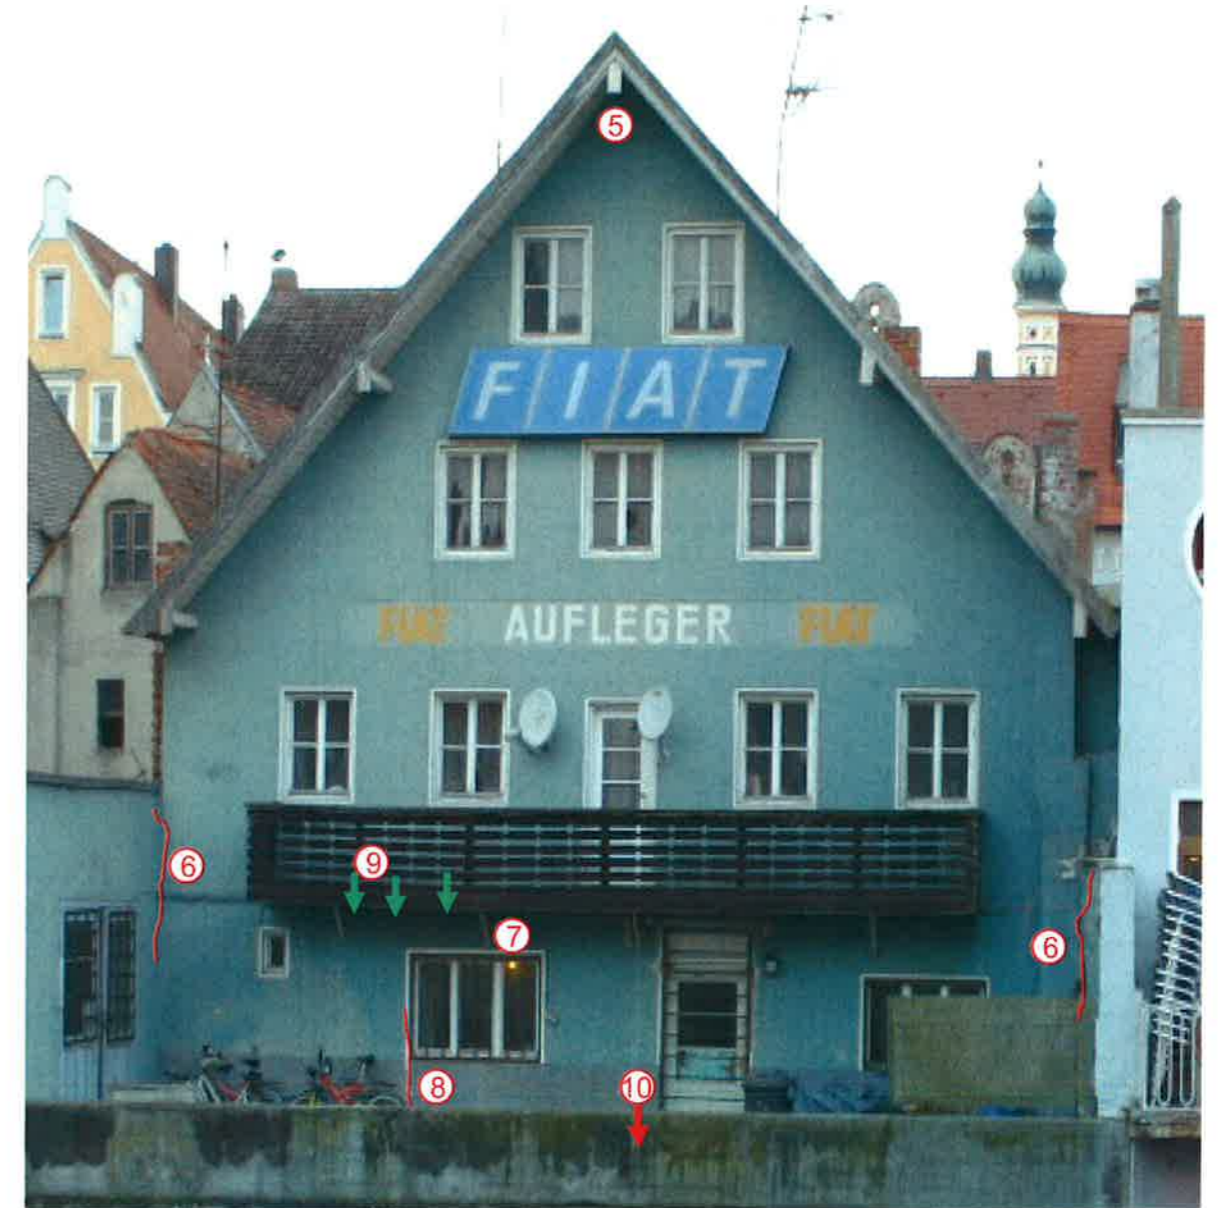
Ansicht Südfassade

- 1 Putzabplatzungen
- 2 Feuchteschäden: Farb- und Putzabplatzungen im Sockelbereich, stellenweise Algenbildung.
- 3 Putzschäden und Algenbildung
- 4 Diagonale Rissbildung in der Fassade des Nachbargebäudes, Setzungen der Wände
- 5 Firstbereich undicht, Fäulnisschäden vorhanden
- 6 Vertikale Rissbildung entlang der Bauwerksfuge zu den benachbarten Gebäuden
- 7 Starke Korrosion der Stahlträger des Balkons
- 8 Riss unterhalb des Fensters sowie leichte Farb- und Putzabplatzungen im Sockelbereich
- 9 Vertikale Verformungen des Balkons
- 10 Betonplatte des Vorplatzes mit etlichen Brüchen und deutlichen Setzungen

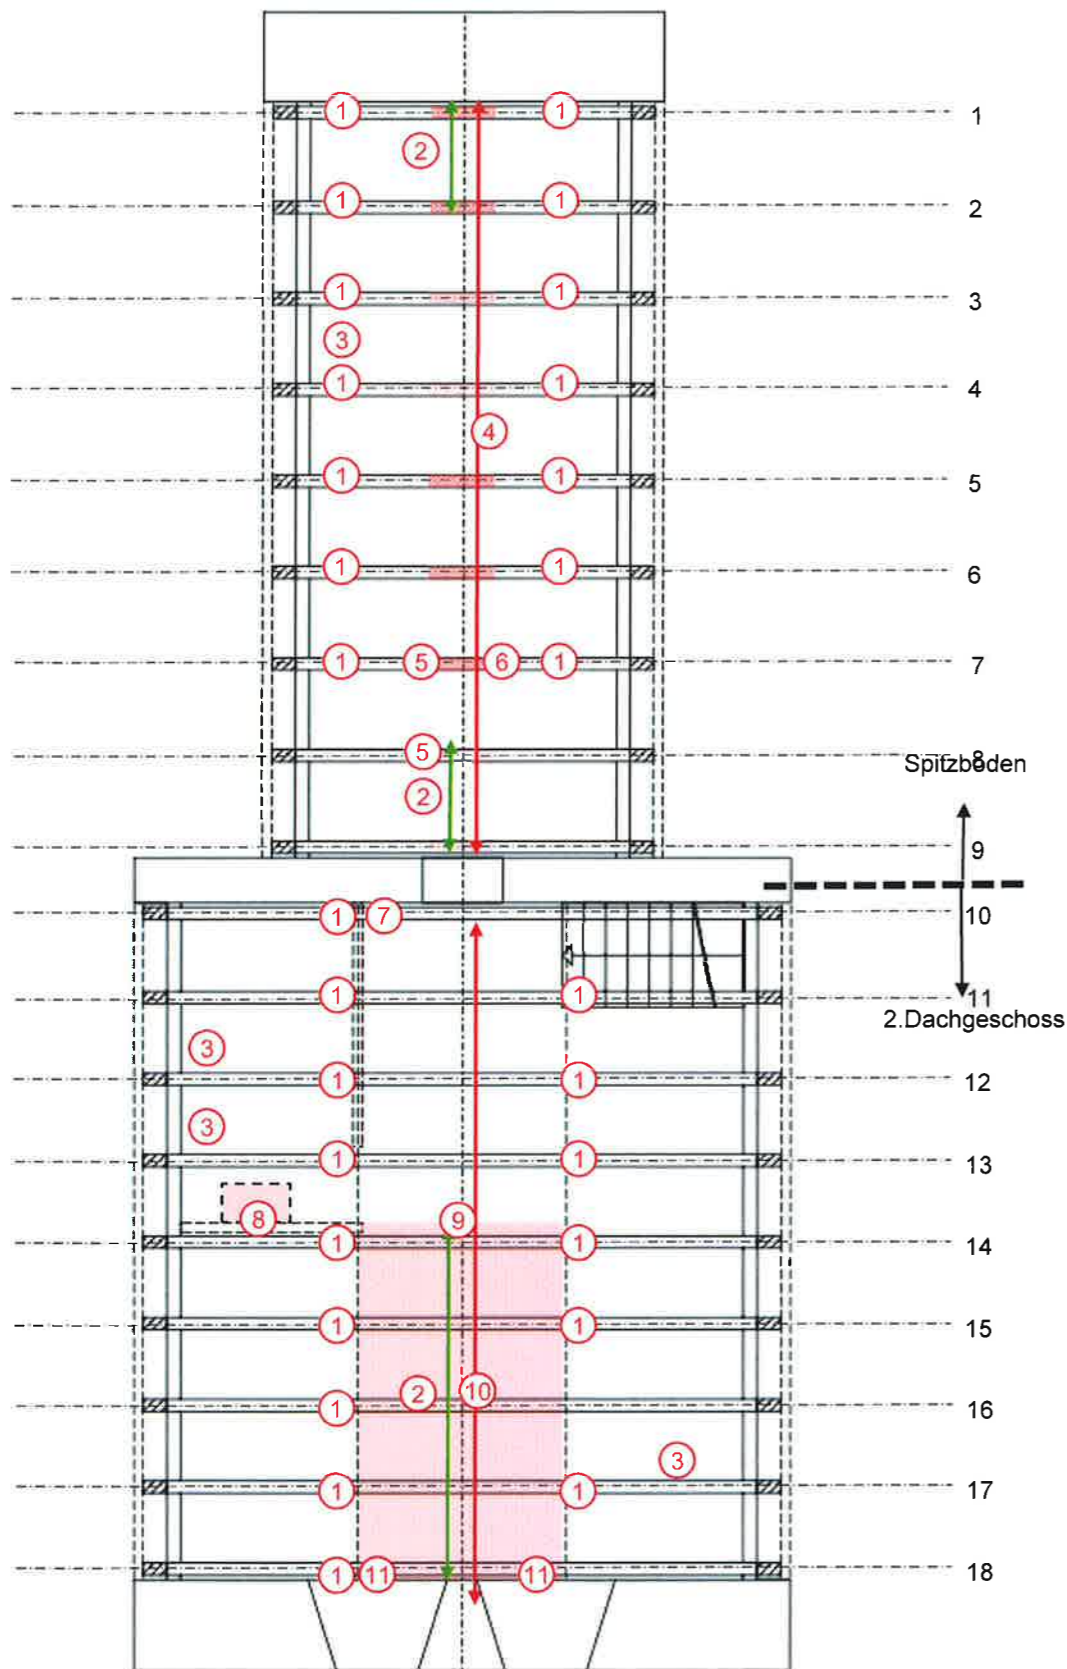
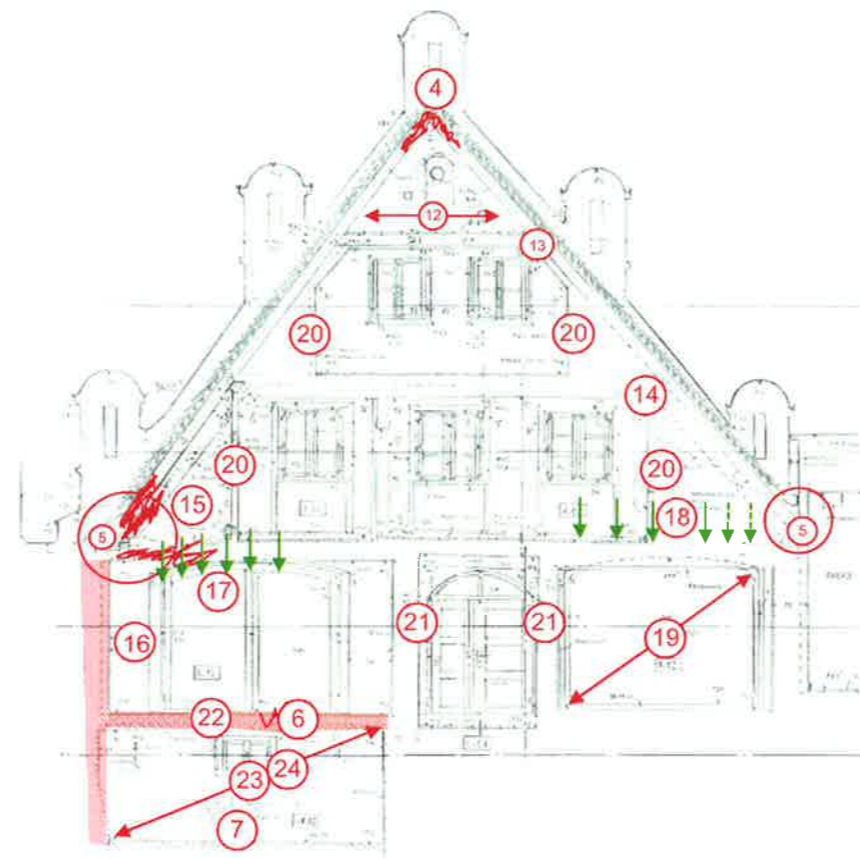
Grundriss 2.Dachgeschoss, Spitzboden

- 1 Sparrenoberseite morsch
- 2 Firstbereich undicht
- 3 Dachdeckung undicht
- 4 Sparrenköpfe im kompletten nördlichen Dachbereich morsch bis sehr stark morsch

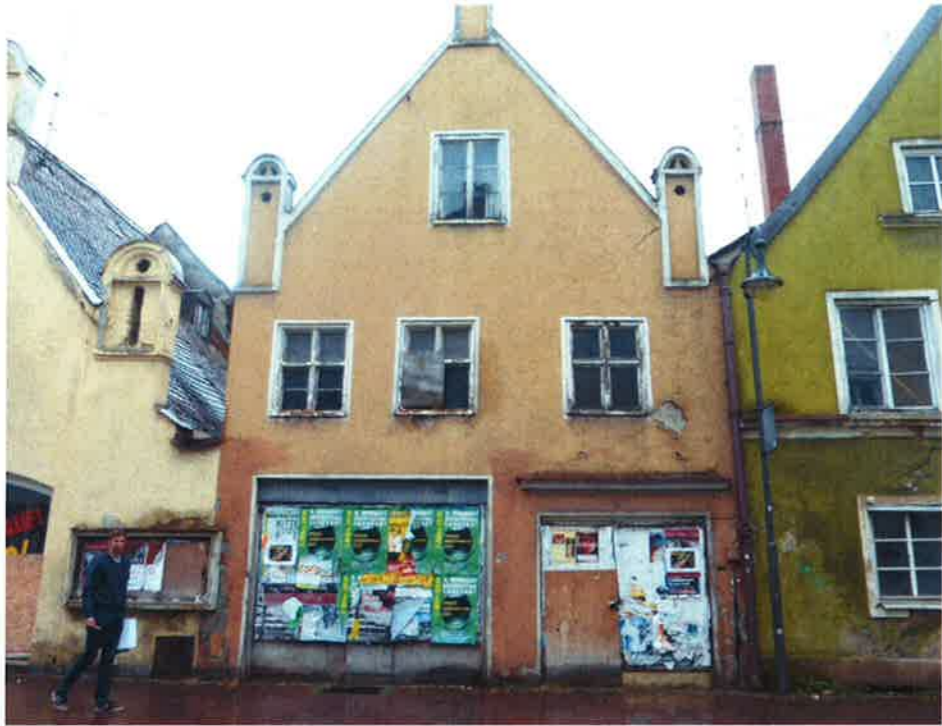
Abbildung 1

Ansicht der Nordfassade mit Feuchteschäden und Rissbildungen. Besonders ausgeprägt sind die Risse auf der westlichen Seite.

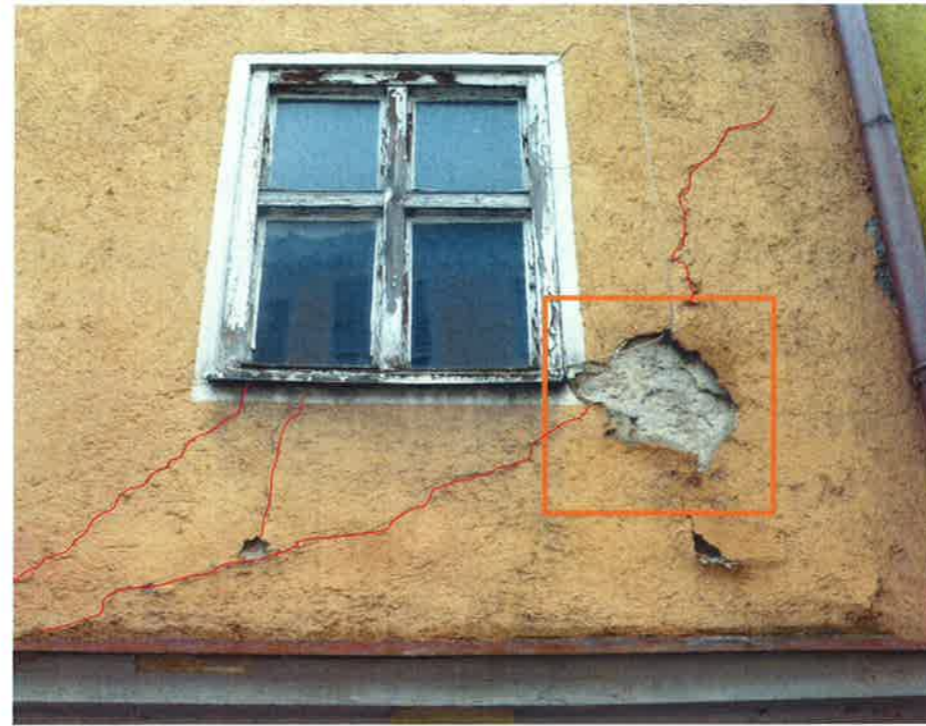
Abbildung 3

Neben den Rissbildungen sind teilweise auch massive Putzabplatzungen zu beobachten, die auf Bewitterung und Feuchtigkeit im Mauerwerk zurückzuführen sind.

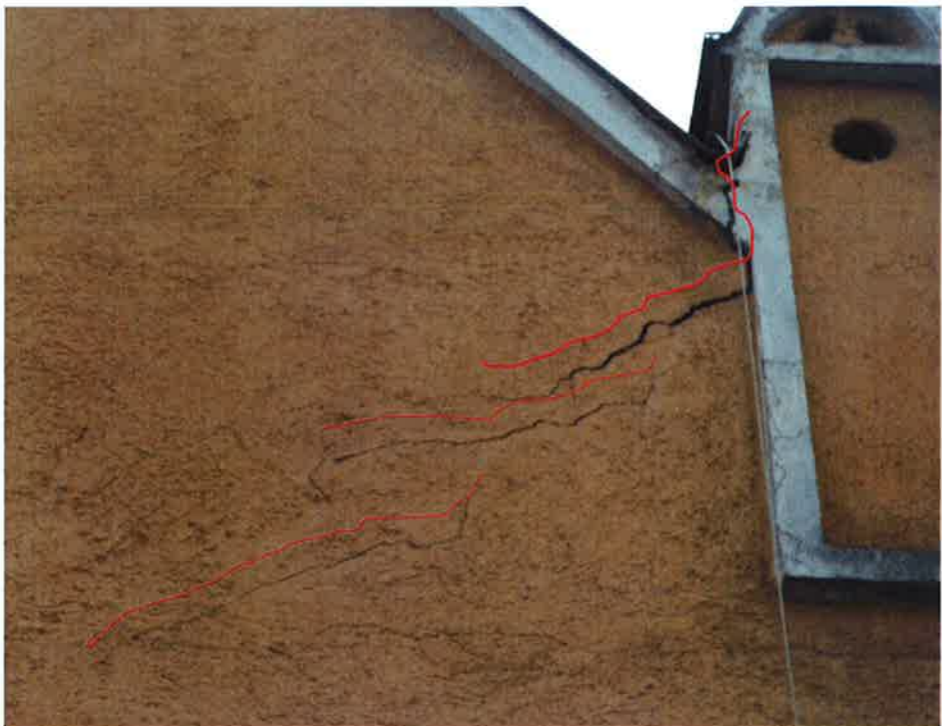
Abbildung 2

An der Giebelwand sind mehrere diagonal verlaufende Risse vorhanden.

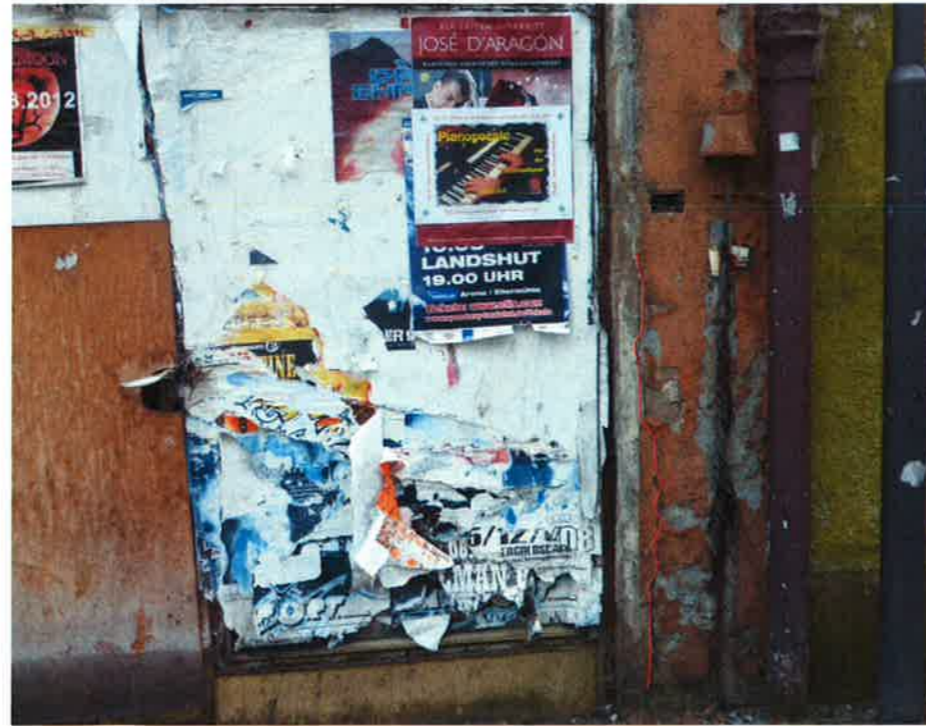
Abbildung 4

Entlang des Türrahmens, wie auch entlang des Schaufensters, sind vertikale Rissbildungen zu erkennen.

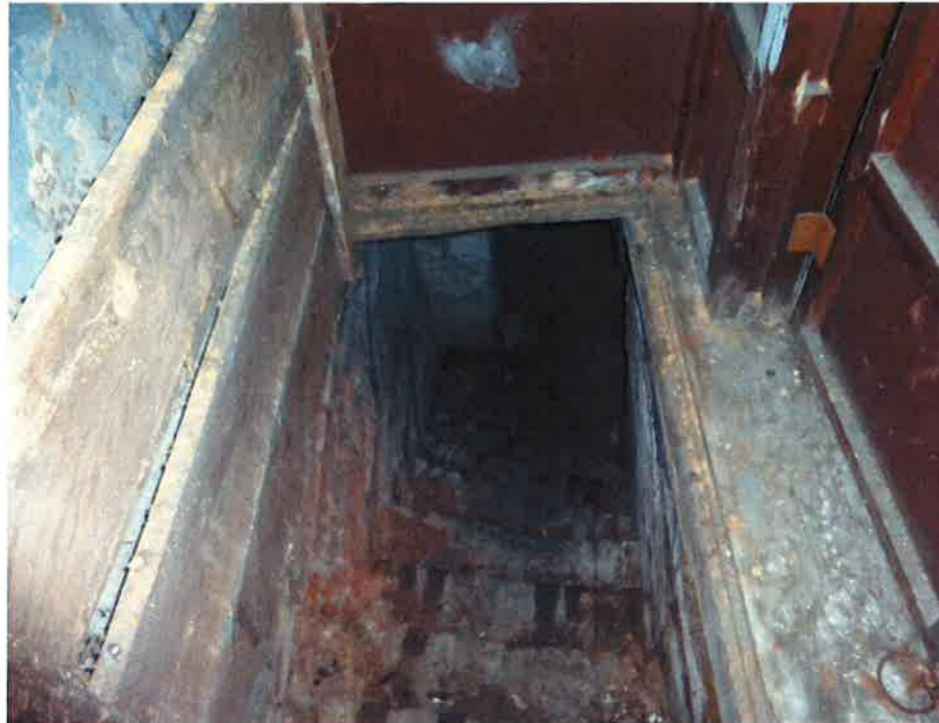
Abbildung 6

Zugang zum Keller mit Ziegelstufen und Feuchteschäden.

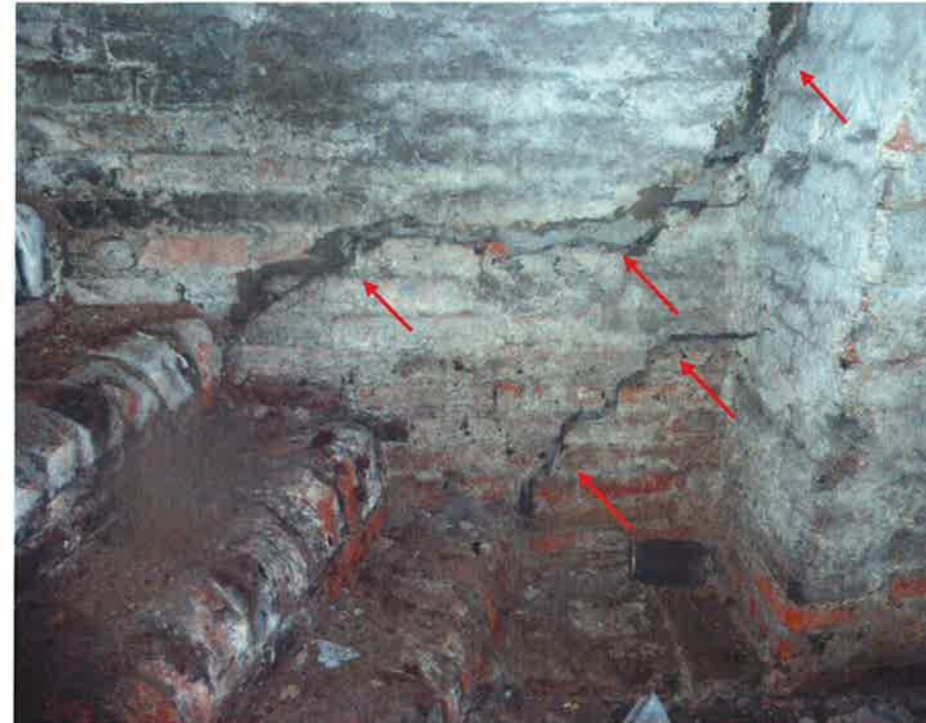
Abbildung 8

An der Außenwand der Kellertreppe sind breite, diagonal verlaufende Risse zu erkennen, die bereits mit Mörtel verschlossen wurden, jedoch erneut wieder aufgerissen sind. Sie zeigen deutlich die starken Setzungen im Gebäudemitte.

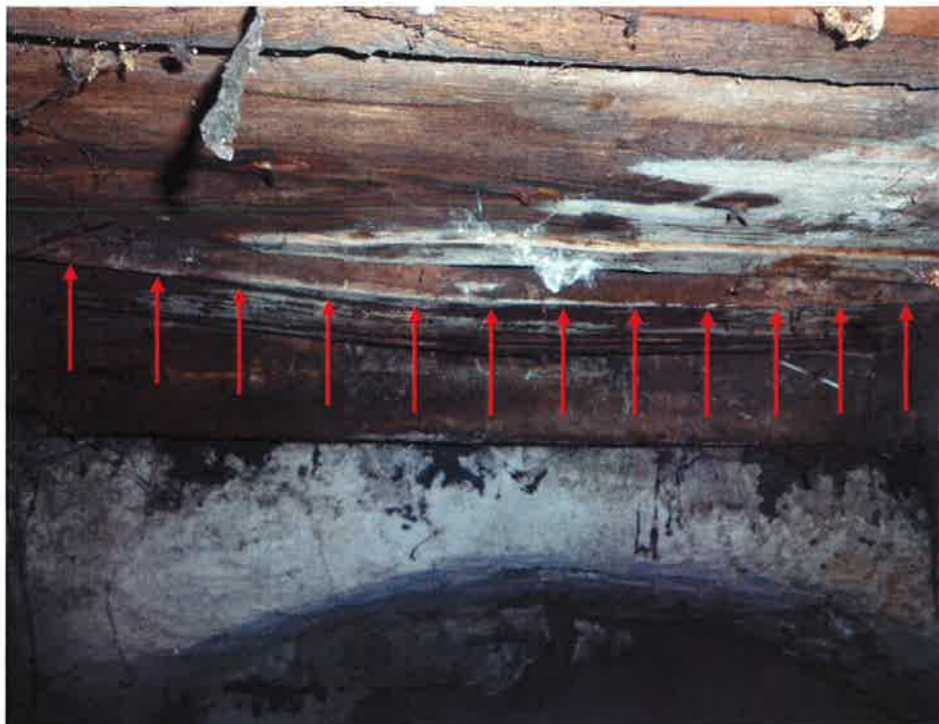
Abbildung 7

Die Dielen über dem Zugangsbereich des Kellers sind stark vermorscht und biegen sich erheblich durch.

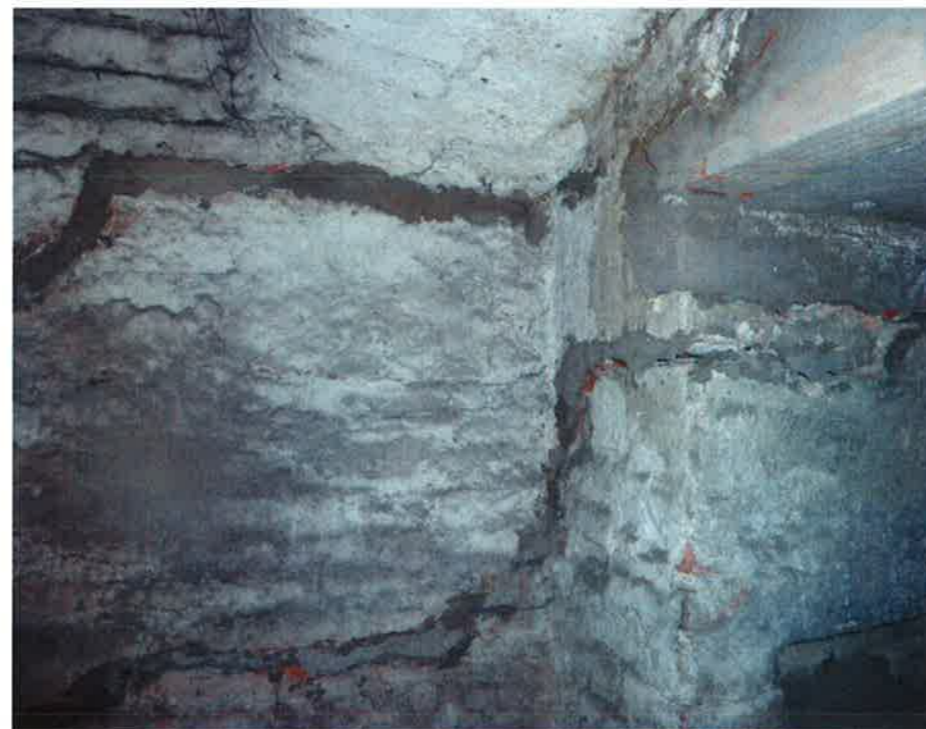
Abbildung 9

Die in Abbildung 8 beschriebenen Rissverläufe setzten sich entlang der Wand bis ins Innere des Kellers fort. Der Sturz des Durchgangs wurde bereits durch einen Ziegelsturz ersetzt bzw. gesichert.

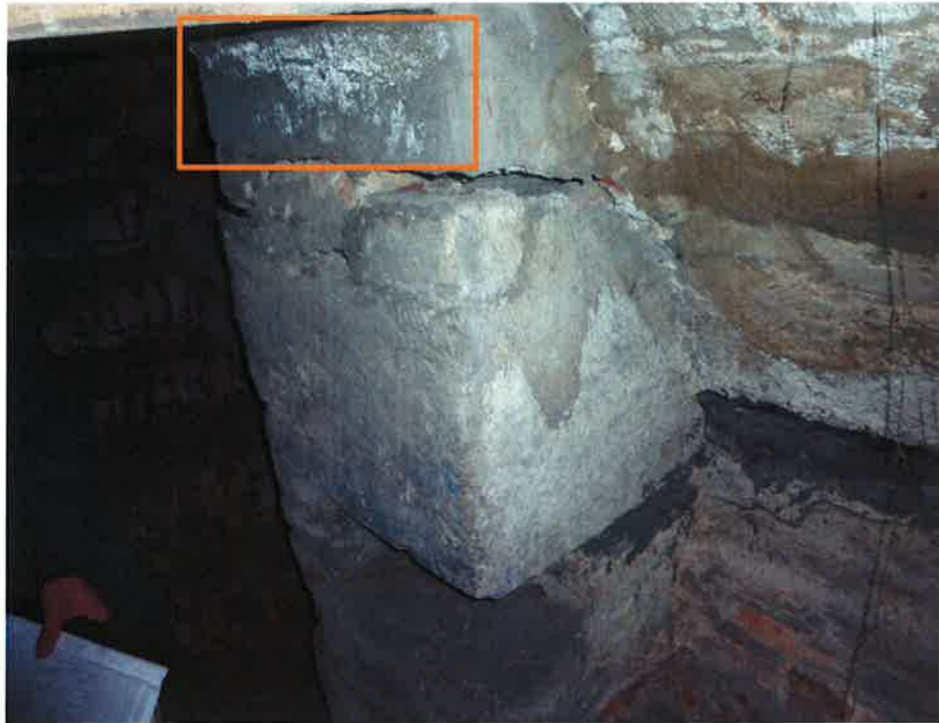
Abbildung 11

Im oberen Bereich des Durchgangs sind deutliche Feuchtespuren und Wassertropfen vorhanden. Die mit Mörtel geschlossenen Risse klaffen wieder deutlich auf. (Rissbreite jeweils 5-6cm)

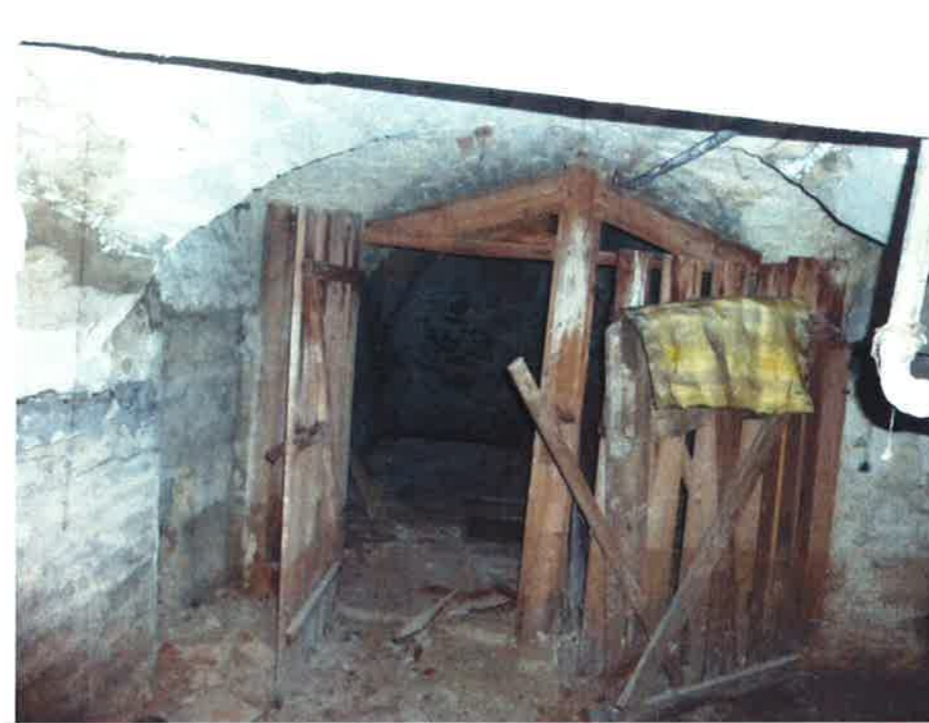
Abbildung 13

Übersicht über westlichen Teil des Kellergewölbes. Der gesamte Kellerbereich ist stark durchfeuchtet.

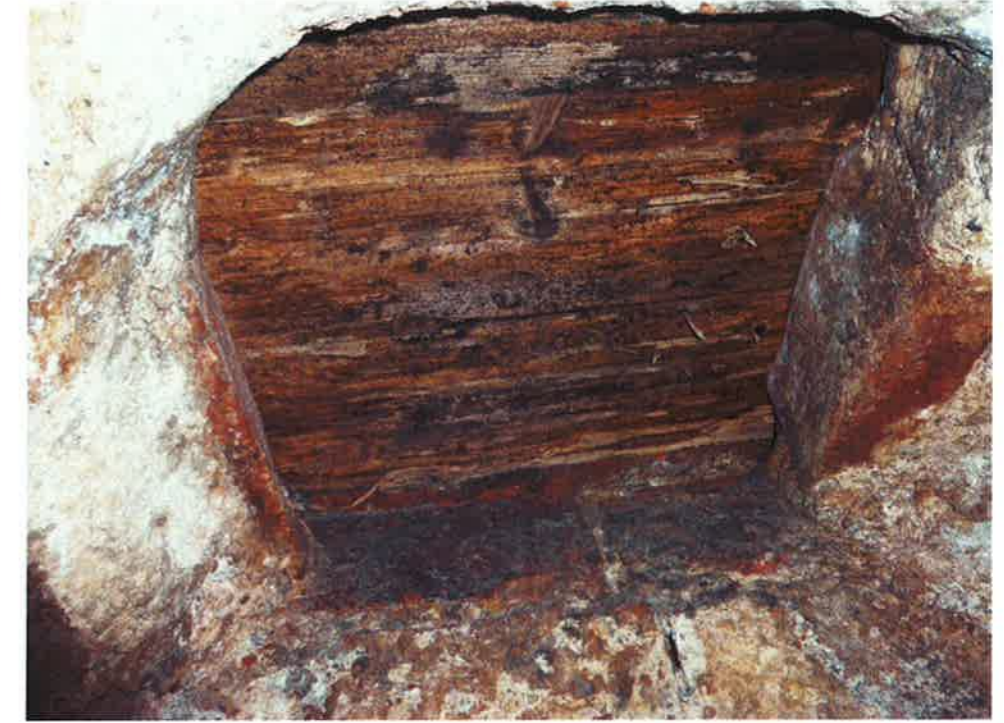
Abbildung 15

Die Bohlen weisen starke Fäulnis auf.

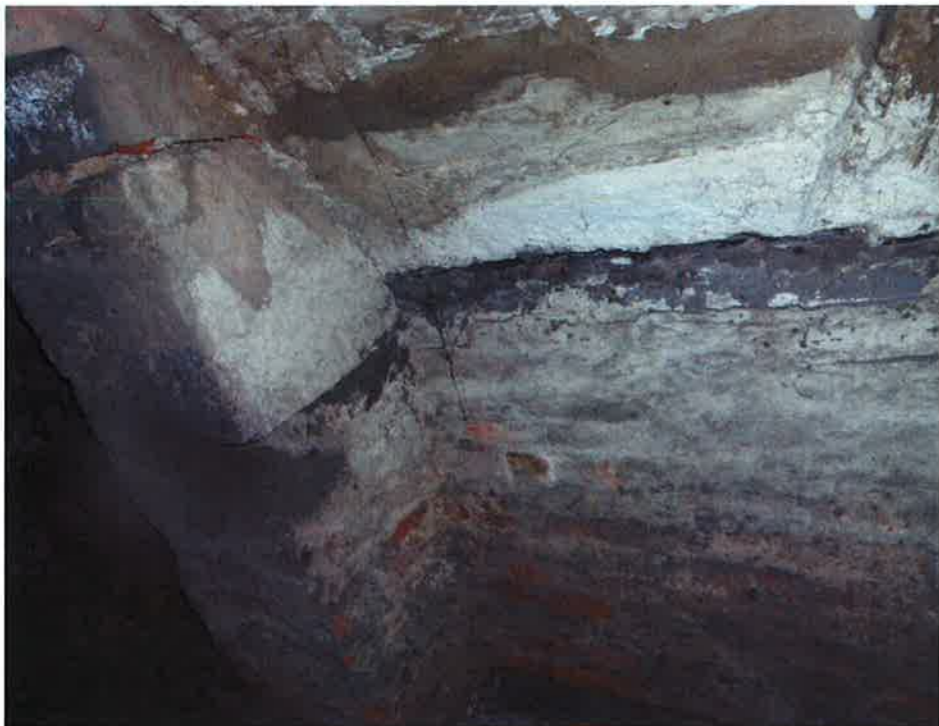
Abbildung 12

In diesem Bereich sind die diagonalen Risse aus dem Treppen-abgang bereits vollständig in horizontale Risse übergegangen, die mit Mörtel verfüllt wurden, jedoch wieder aufklaffen.

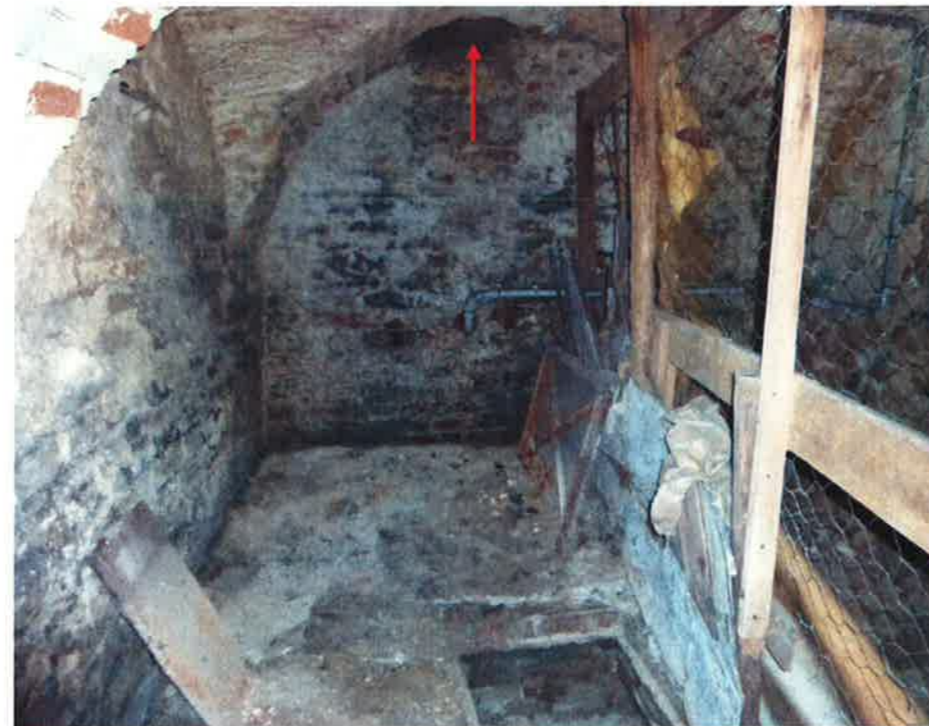
Abbildung 14

Am Ende dieses Kellerbereiches befindet sich eine mit Bohlen verschlossene Aussparung im Gewölbebogen.

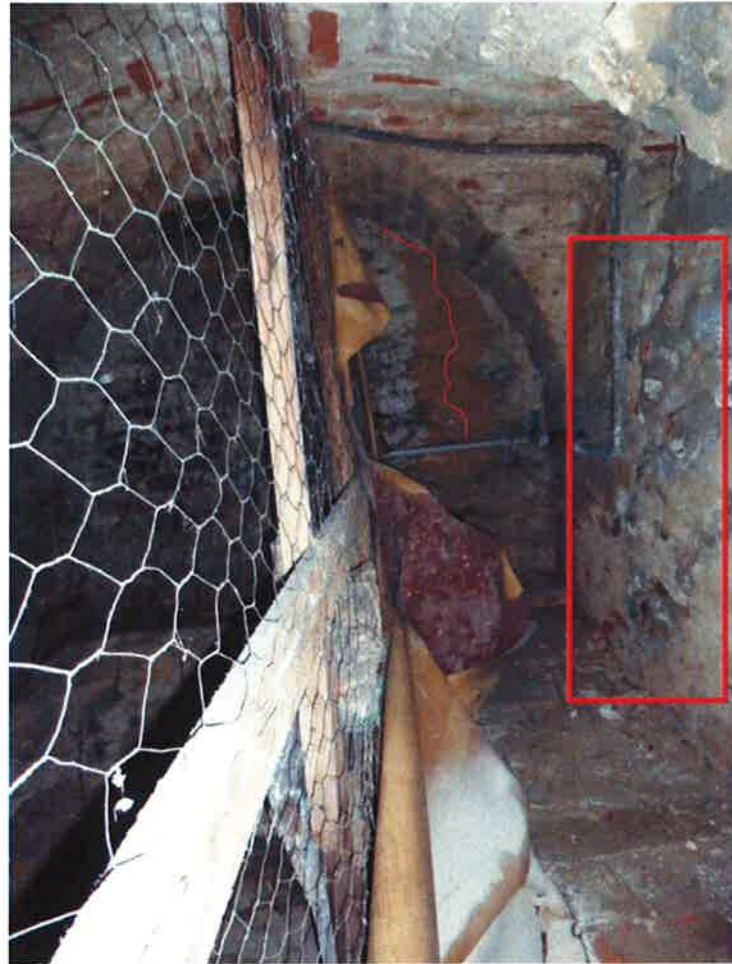
Abbildung 16

An der nördlichen Außenwand ist ein stärkerer, vertikaler Riss zu erkennen. Auch an der östlichen Wand dieses Kellerabteils sind diagonal verlaufende Risse vorhanden, die bereits mit Mörtel verfüllt wurden, jedoch erneut aufgeklüftet sind. Der Wandbereich ist ausgebaucht.

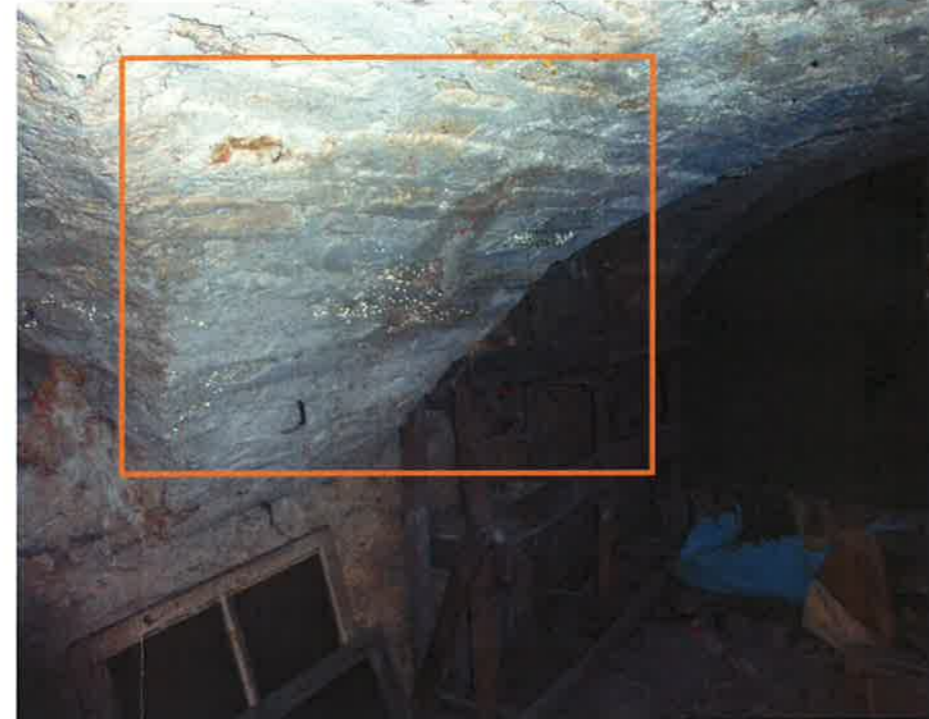
Abbildung 17

An mehreren Stellen im Kellergewölbe können Stellen vorgefunden werden, an denen Tröpfchenbildung, vermutlich in Folge von eindringendem Wasser, zu beobachten ist.

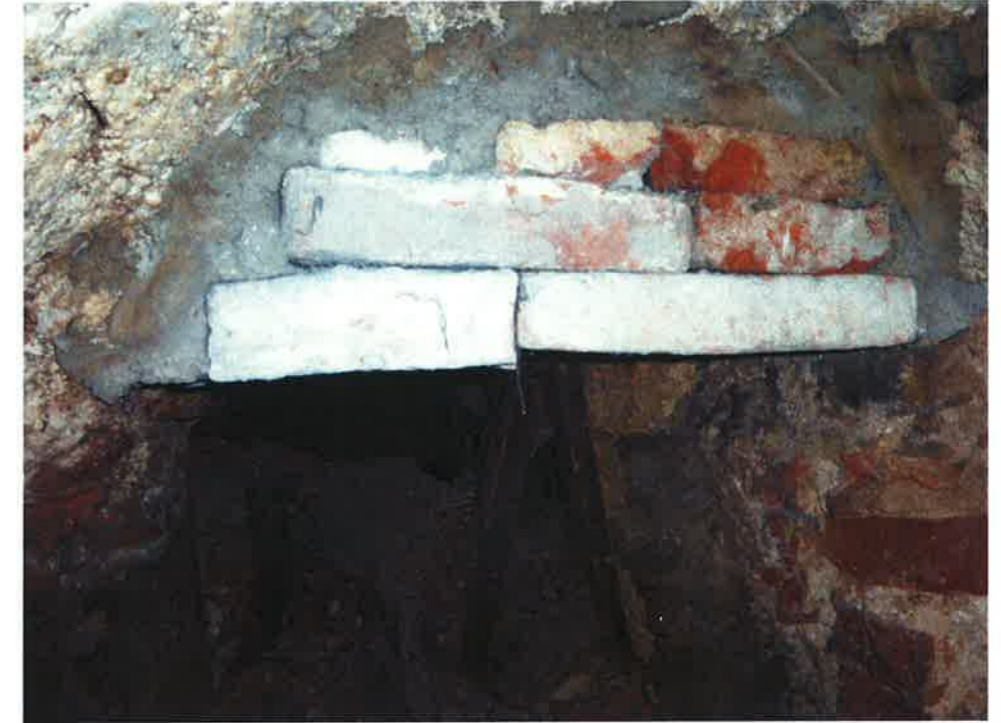
Abbildung 19

Im oberen Bereich der Öffnung wurden nachträglich ohne ausreichende Mörtelfugen und Sturzausbildung Ziegel eingefügt.

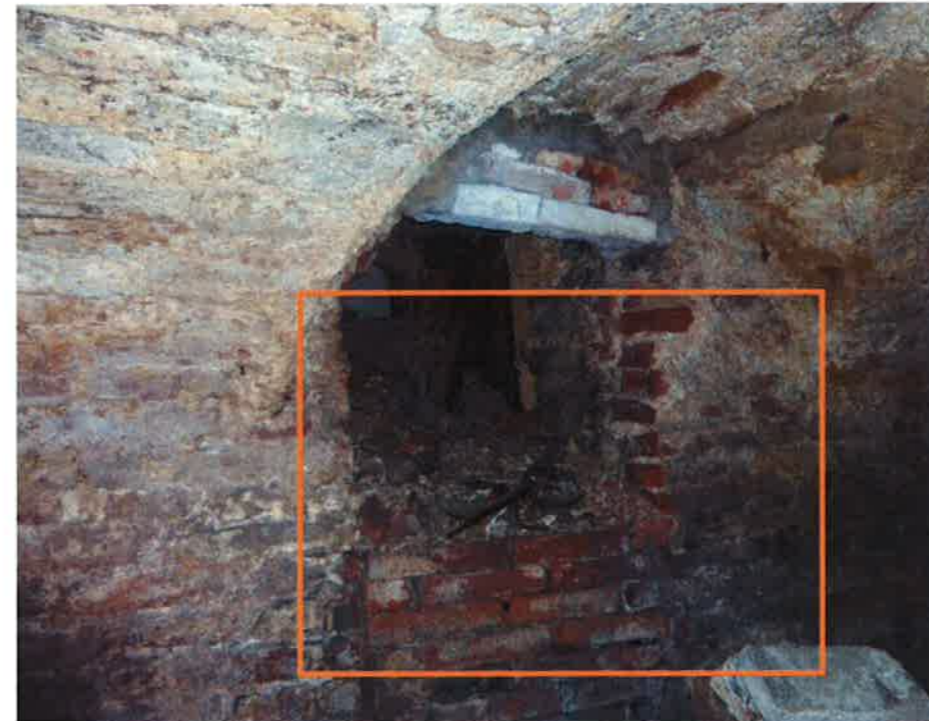
Abbildung 18

Durch den bereits in Haus 2 beschriebenen Wanddurchbruch dringt von oben Wasser ungehindert in den Keller ein. Das Mauerwerk ist stark durchfeuchtet, aufgeweicht und teilweise ausgebrochen.

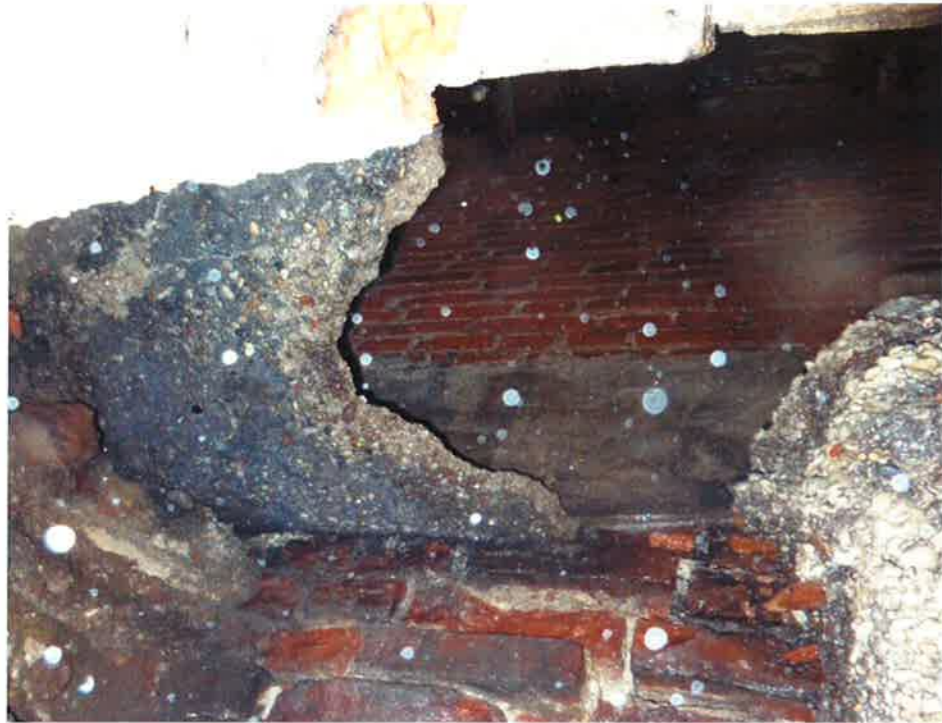
Abbildung 20

Durch die Öffnung nach oben im Zwischenraum der Häuser 2 und 4 kann Regenwasser direkt eindringen.

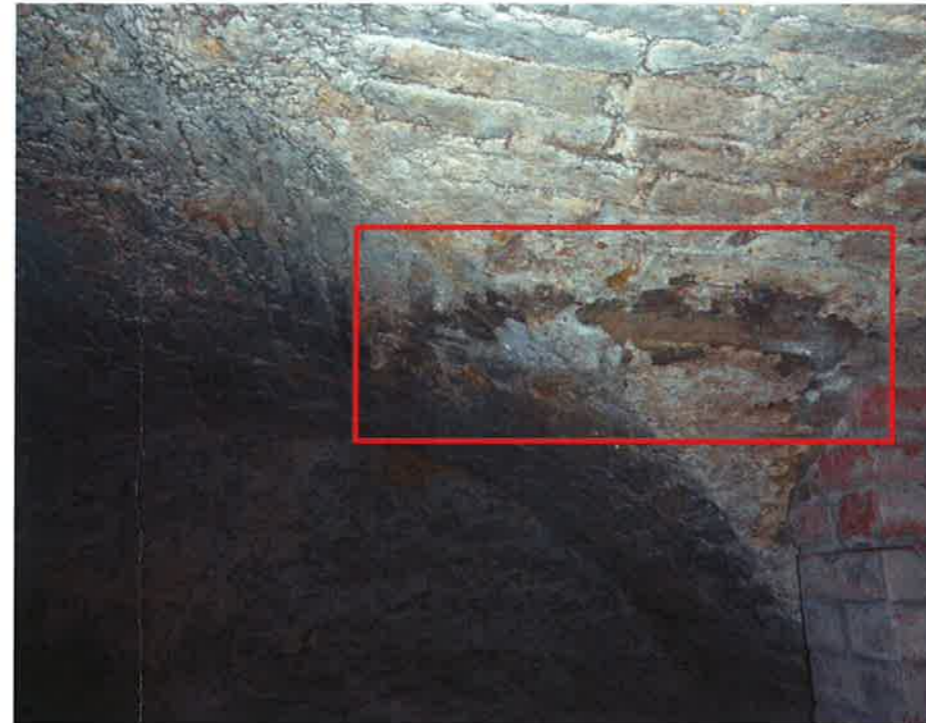
Abbildung 22

Im gegenüberliegenden Gewölbeteil zu dem aus Abbildung 25 verläuft auf nahezu der gleichen Höhe ebenfalls ein horizontaler Riss.

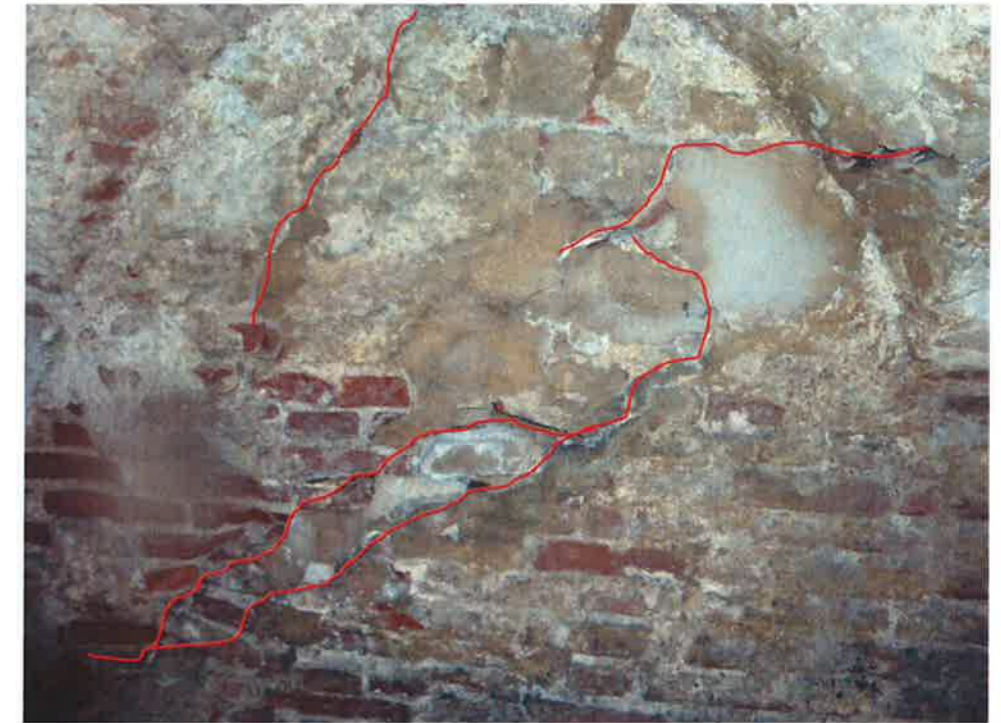
Abbildung 17

Gegenüberliegend zu Wand aus Abbildung 26 zeigt sich ein ähnlicher diagonaler Rissverlauf. Die Risse wurden bereits geschlossen, haben sich jedoch wieder geöffnet. Aufgrund der starken Setzungen haben sich die Ziegel im Rissbereich deutlich verdreht.

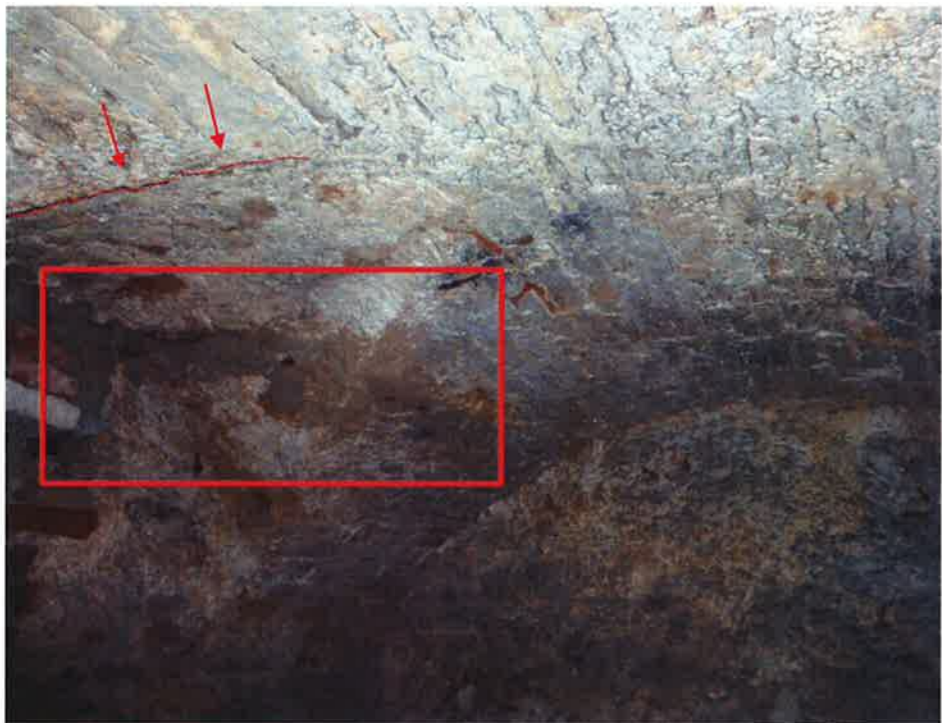
Abbildung 21

Ausgehend von der Wandöffnung erstreckt sich im Kämpferbereich ein horizontal verlaufender Riss entlang der östlichen Wand bis zum südlichen Wandanschluss.

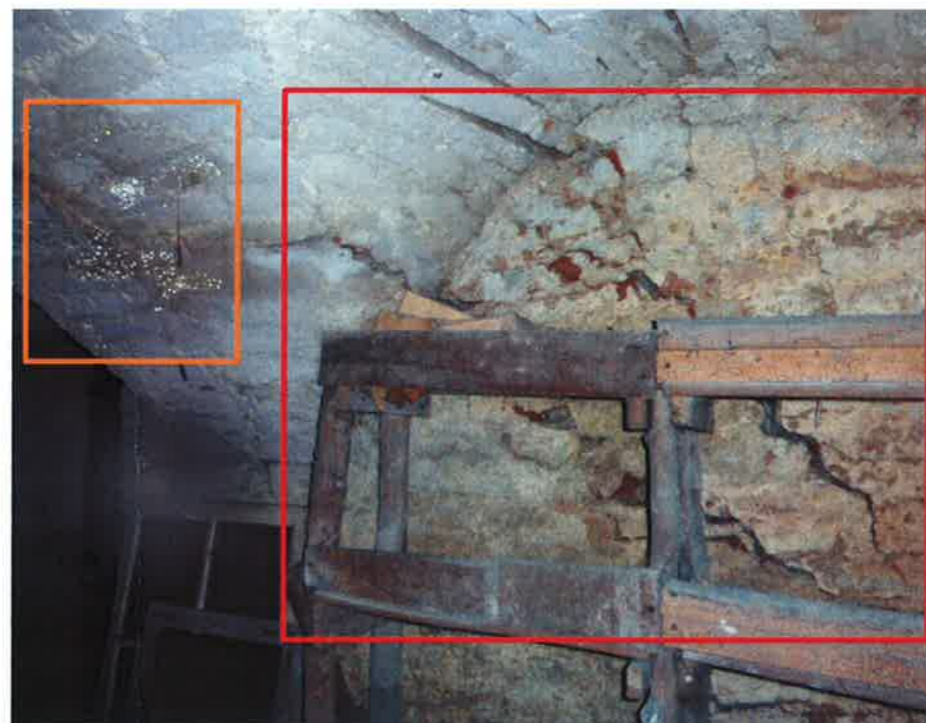
Abbildung 23

An der westlichen Wand dieses Kellerabschnitts tritt eine ausgeprägte diagonale Rissbildung auf. Die Rissbreiten betragen mehrere Zentimeter. Ebenso ist auch hier erneut die Tröpfchenbildung an der Gewölbeunterseite erkennbar.

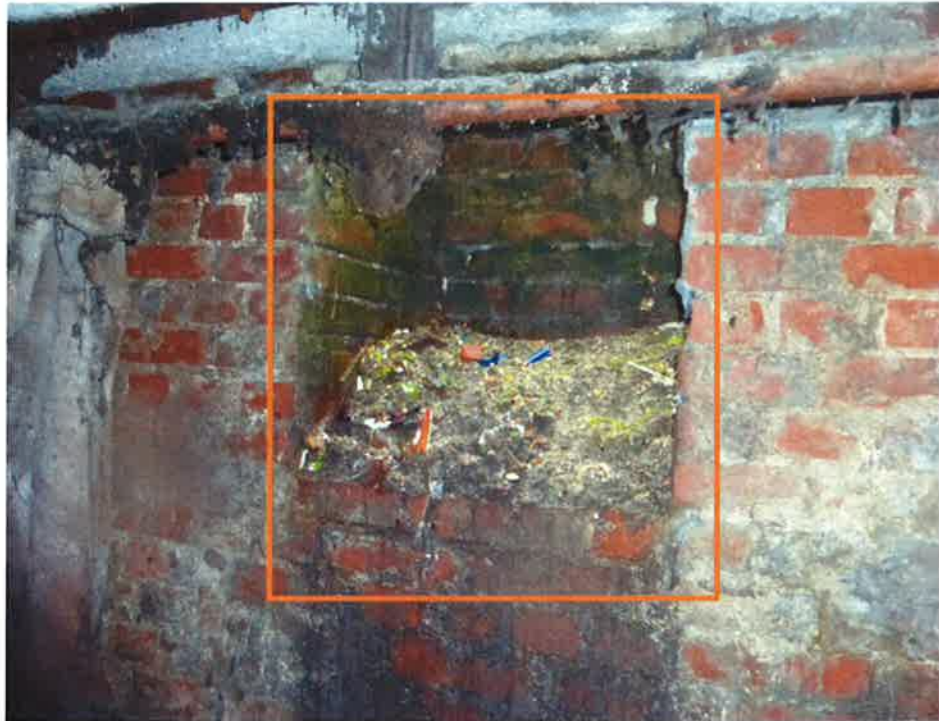
Abbildung 25

Durch einen Kellerschacht an der nördlichen Außenwand der zur Wagnergasse führt, kann sowohl Müll als auch Feuchtigkeit bzw. Wasser nahezu ungehindert eintreten. Dies zeigt sich vor allem an der Moos/Algenbildung an den Mauerwerkssteinen.

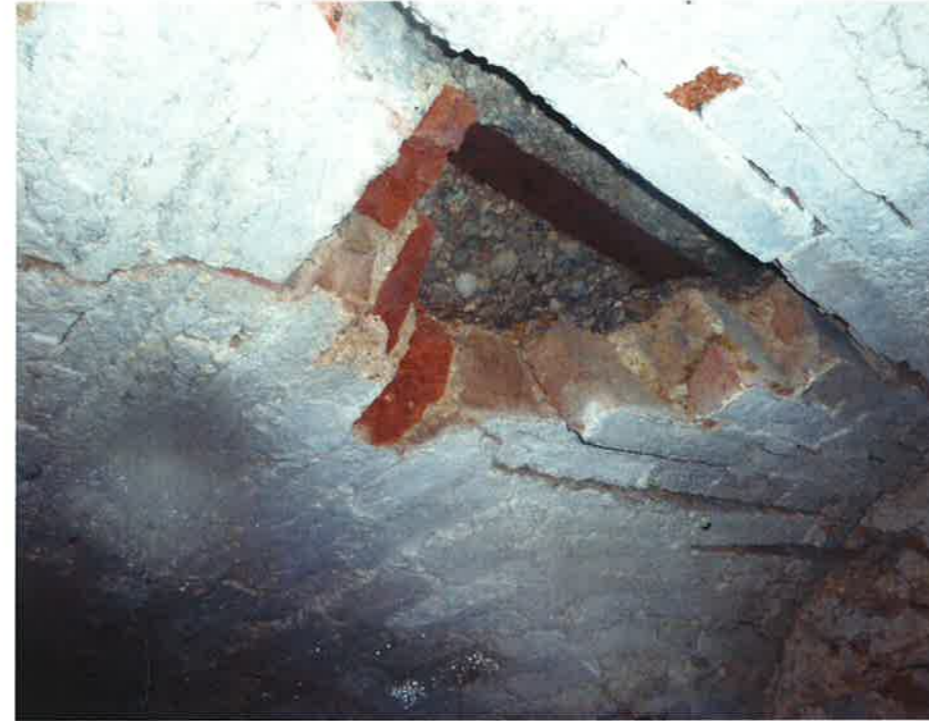
Abbildung 27

An einer Stelle im Gewölbe sind einige Mauerwerkssteine ausgebrochen. Der darüber liegende Stahlträger einer Stahlträgerdecke ist stark korrodiert.

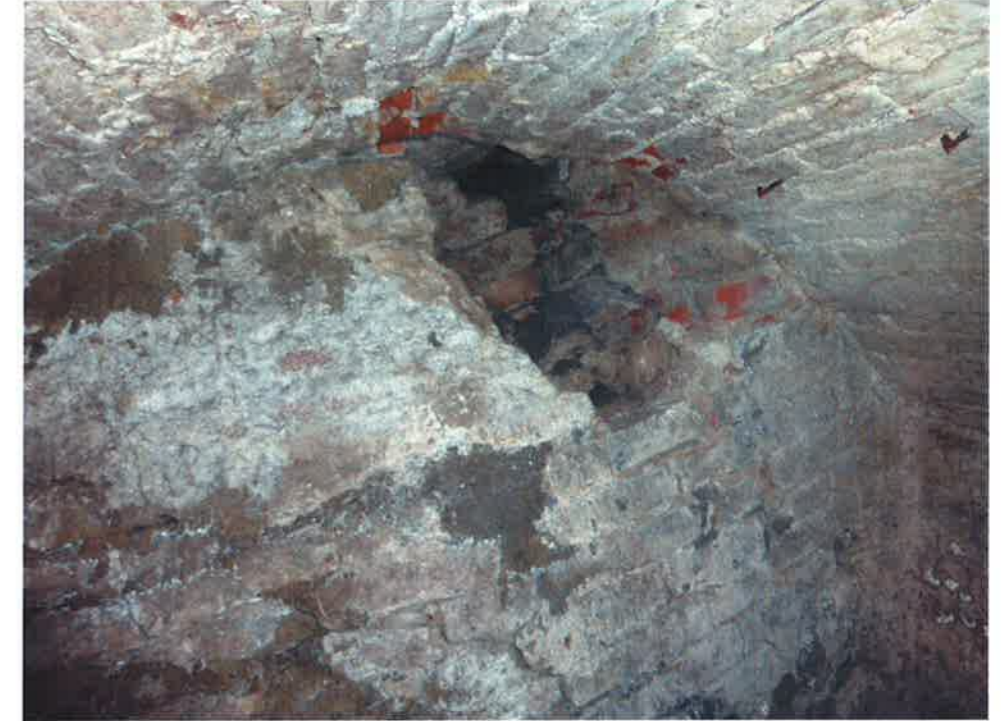
Abbildung 29

An der östlichen Außenwand sind in einem größeren Bereich Teile des Mauerwerks ausgebrochen.

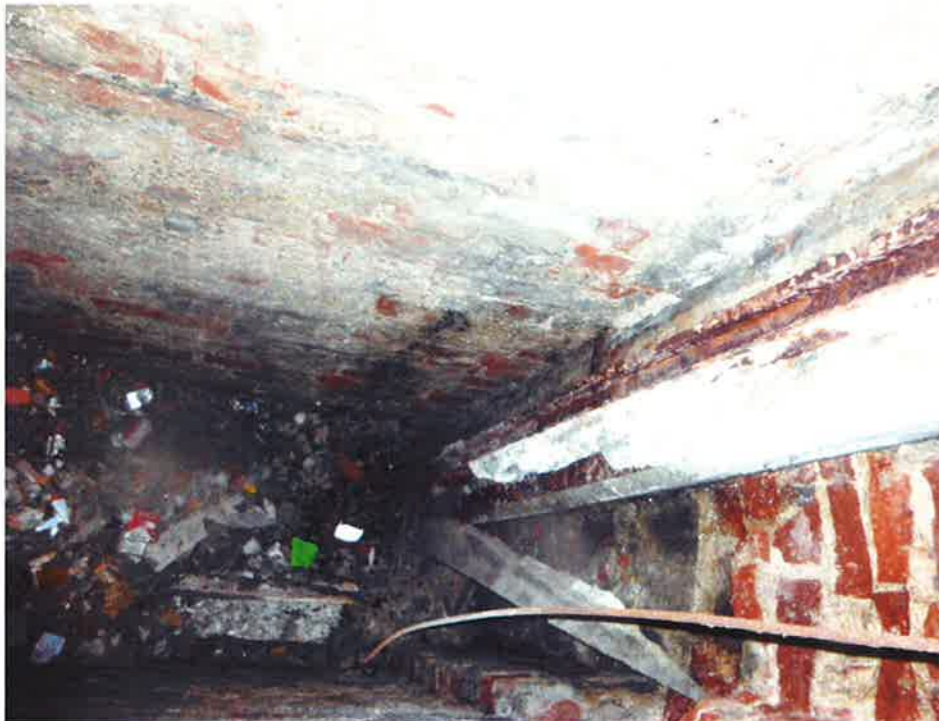
Abbildung 26

Die Stahlträger an den Betonwänden weisen starke Korrosionsspuren auf.
