Gebäude Wagnergasse 2, Landshut Statisch-konstruktive Bestandsuntersuchung

Projekt-Nr.: 1.14051TD.0

Gebäude Wagnergasse 2-6, Landshut
Bestandsaufnahme und statisch-konstruktive Voruntersuchung

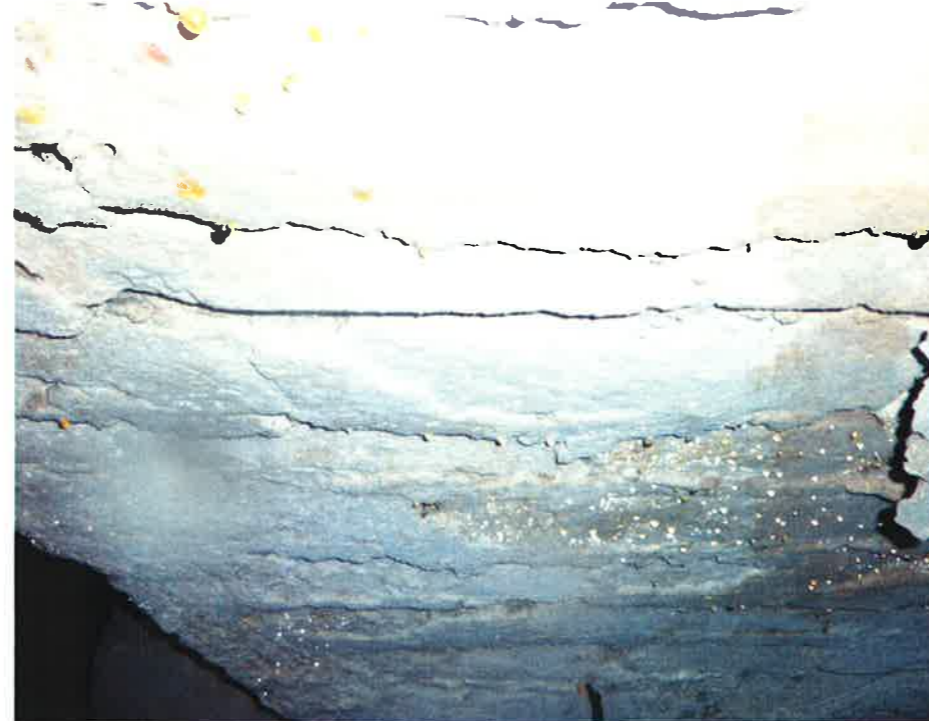
Abbildung 28

Auch in diesem Teil des Kellergewölbes sind großflächig Tröpfchenbildung an der Gewölbeunterseite zu beobachten.

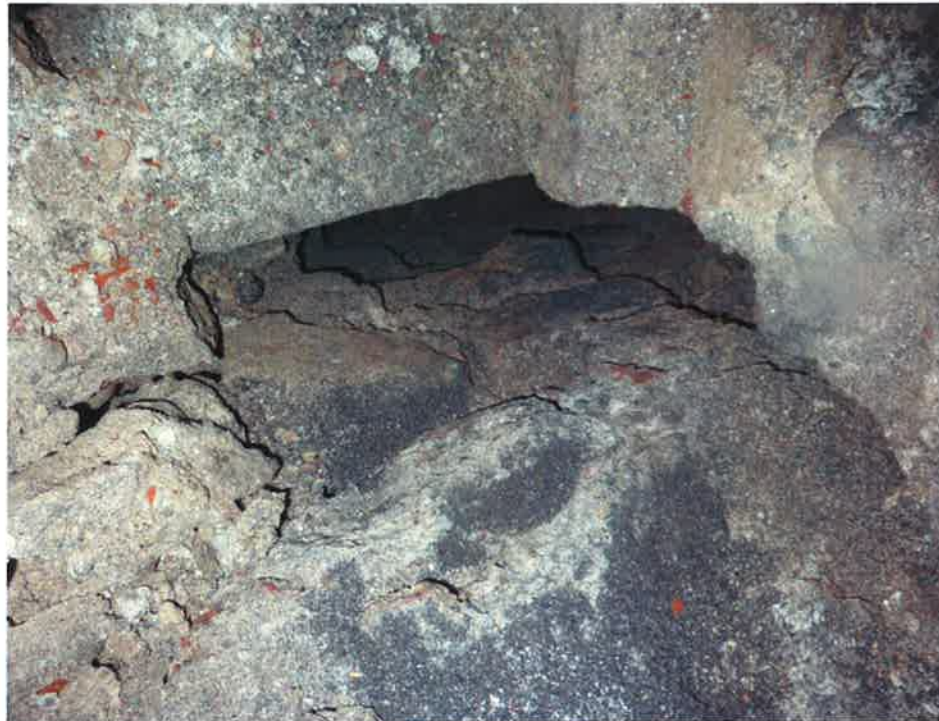
Abbildung 30

Ein Teil des Ausbruchs ist nahezu vollständig durchgebrochen.

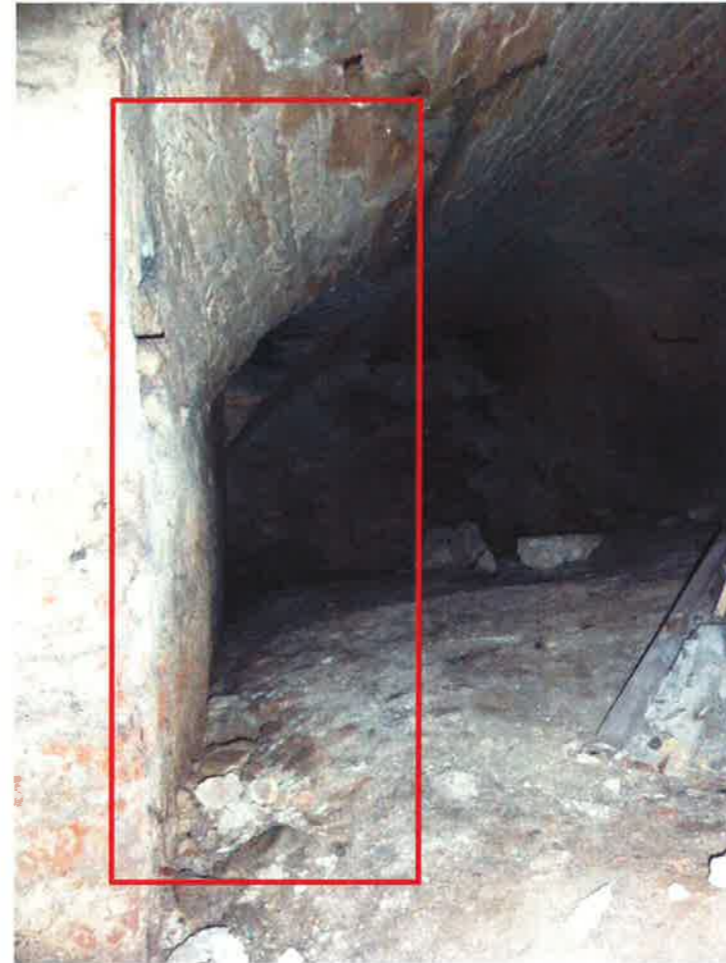
Abbildung 31

Am südlichen Gewölbeteil sind starke Verformungen zu erkennen. Auch sind starke Verwölbungen des Fußbodens vorhanden, die auf Setzungen und auf Grundbruch hinweisen.

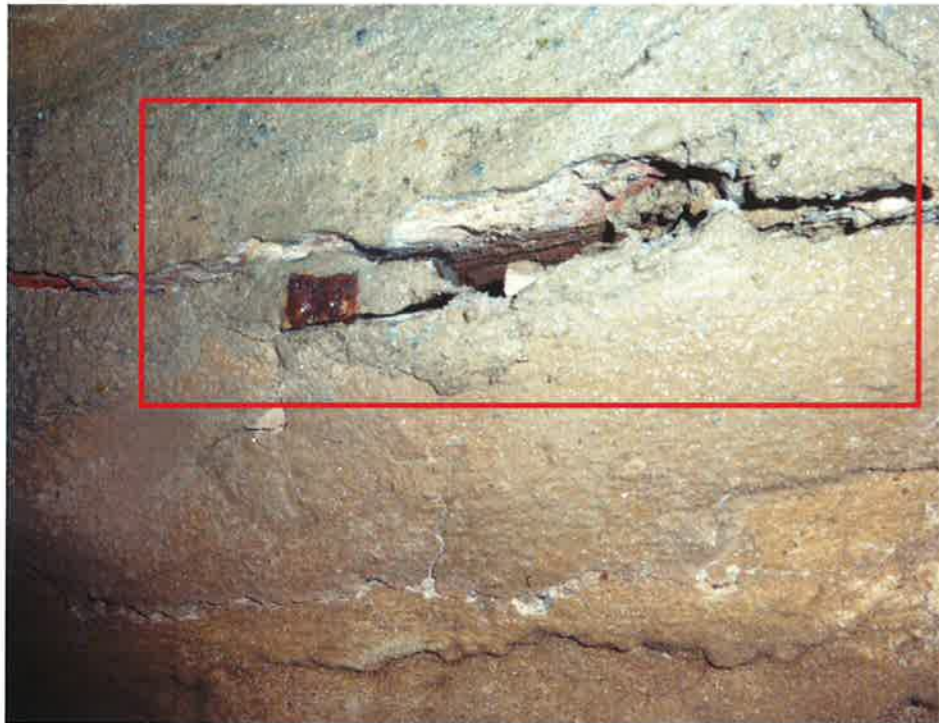
Abbildung 33

In die Risse wurden teilweise Eisennägel eingebracht und anschließend verputzt, eventuell als provisorische Sicherungsmaßnahmen um ein Ausbrechen des Mauerwerks zu verhindern.

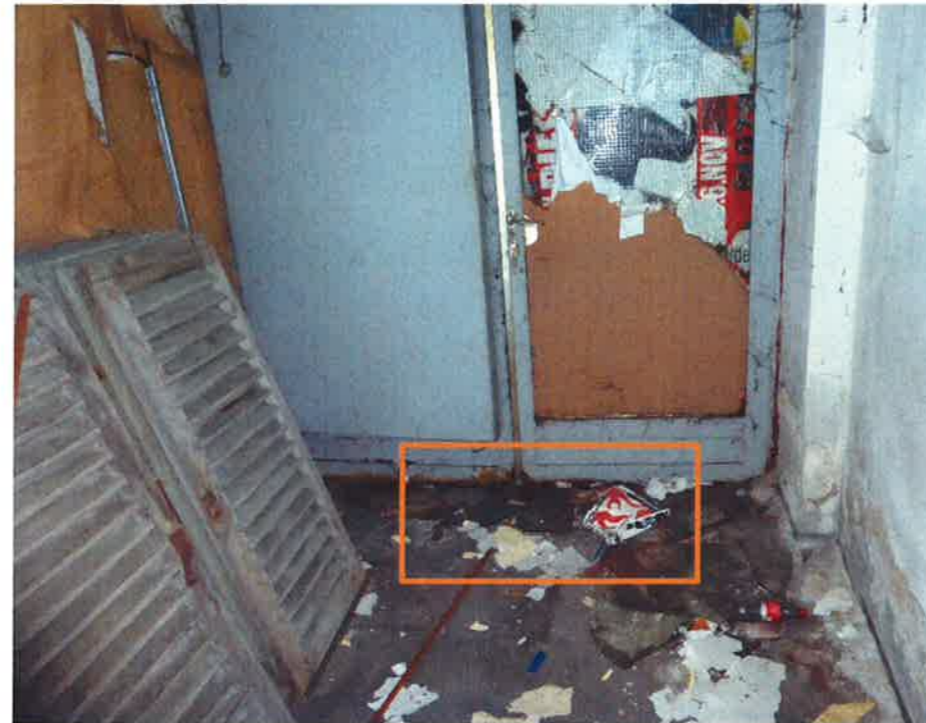
Abbildung 35

Im Eingangsbereich sind deutliche Feuchtespuren am Boden zu beobachten, sowie Korrosionsspuren an den Anschlussbereichen der Eingangstür.

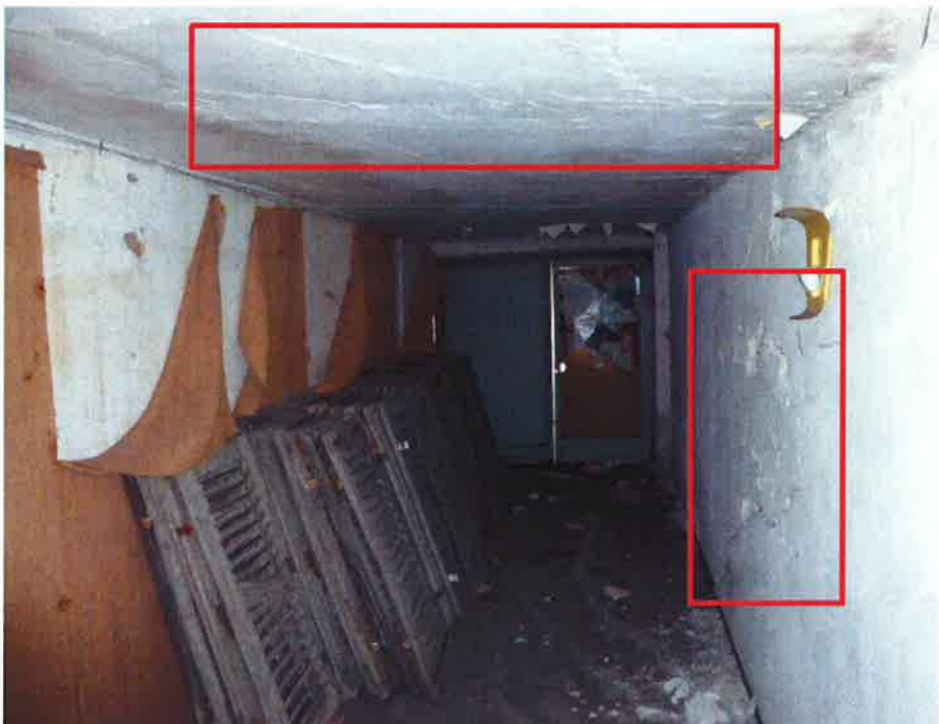
Abbildung 34

Übersicht über Gang im Erdgeschoss, Blickrichtung Norden. An den Wänden und an der Decke sind deutliche Rissbildungen zu erkennen.

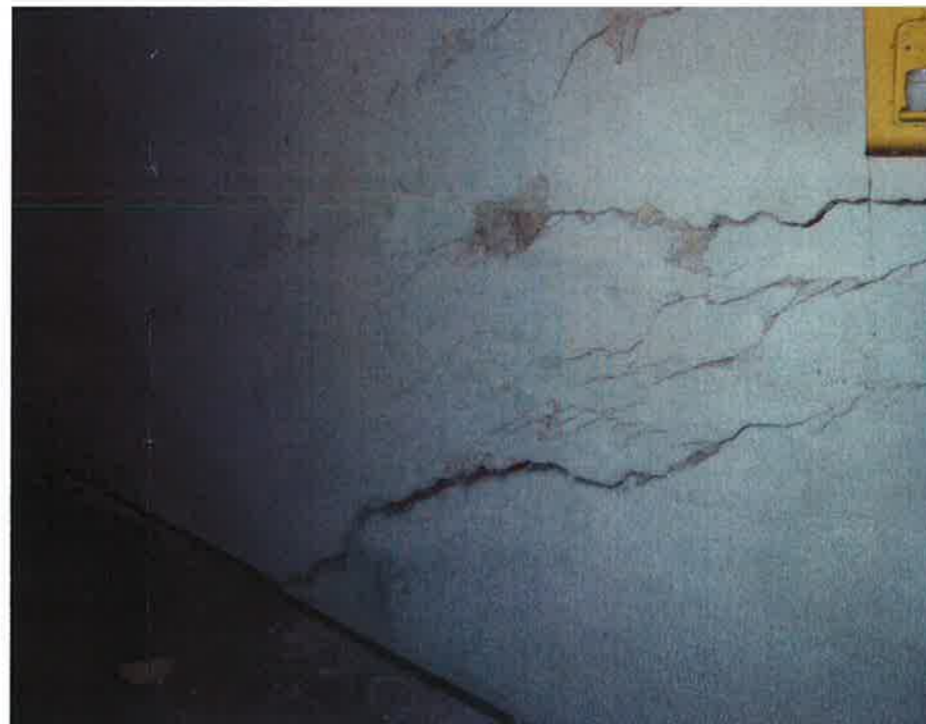
Abbildung 36

An der östlichen Wand im Zugangsbereich haben sich mehrere diagonal verlaufende Risse ausgebildet mit zum Teil Rissbreiten bis zu 3cm. Unter der Putzoberfläche sind die Risse teilweise deutlich breiter.

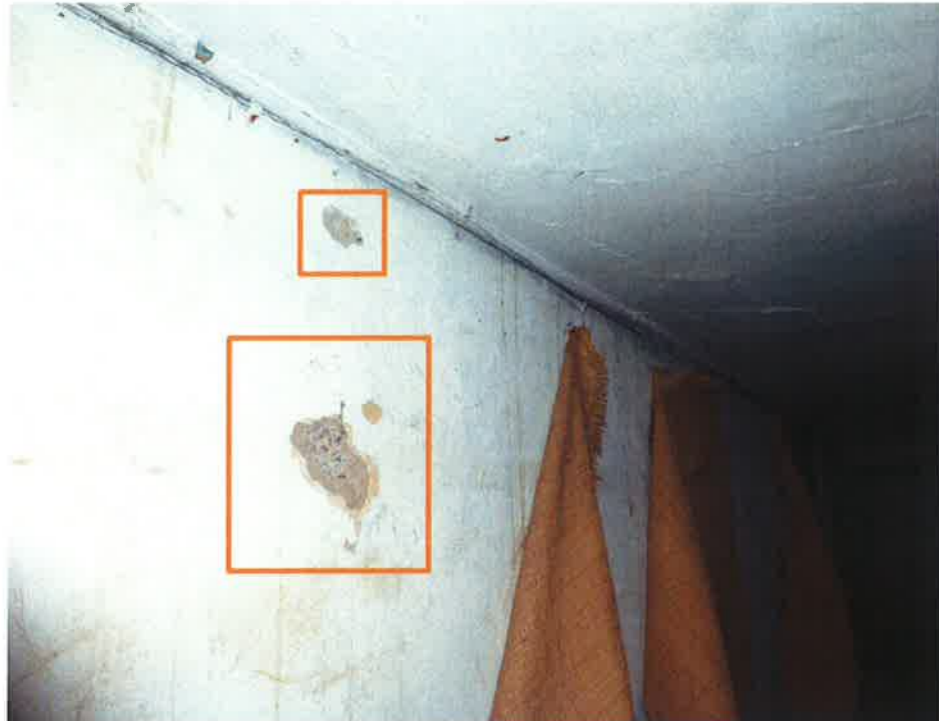
Abbildung 38

An vielen Stellen der Wände sind Putzabplatzungen vorhanden. Der Putz liegt stellenweise großflächig hohl.

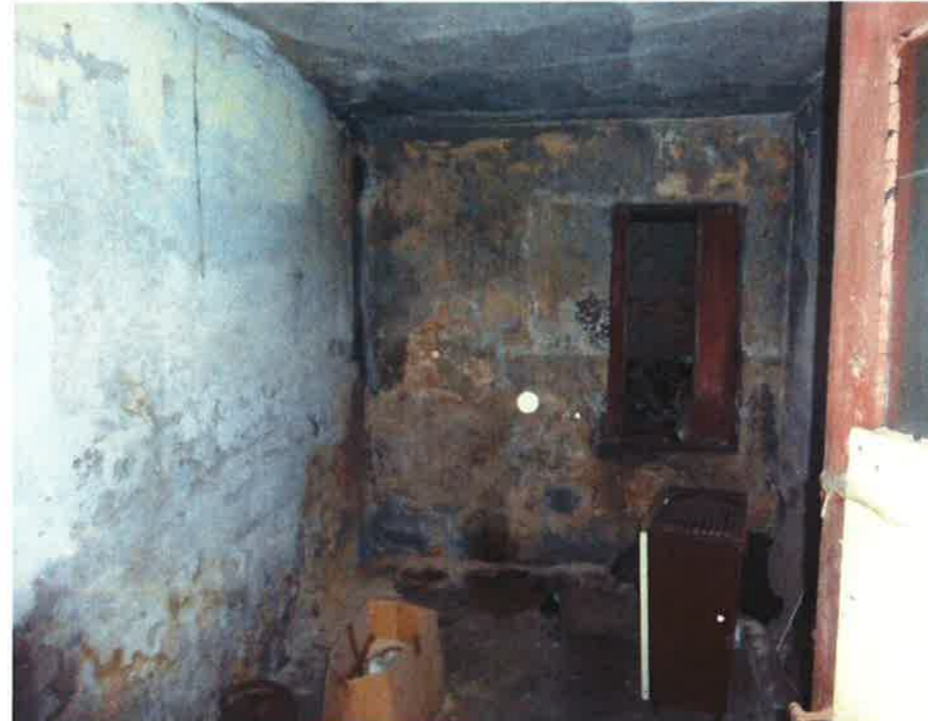
Abbildung 40

Übersicht über süd-östlichen Raum des Erdgeschosses. An den Wänden, dabei besonders im Anschlussbereich an die Bodenplatte, sind massive Feuchteschäden festzustellen. Die Decke weist erhebliche Rissbildungen auf.

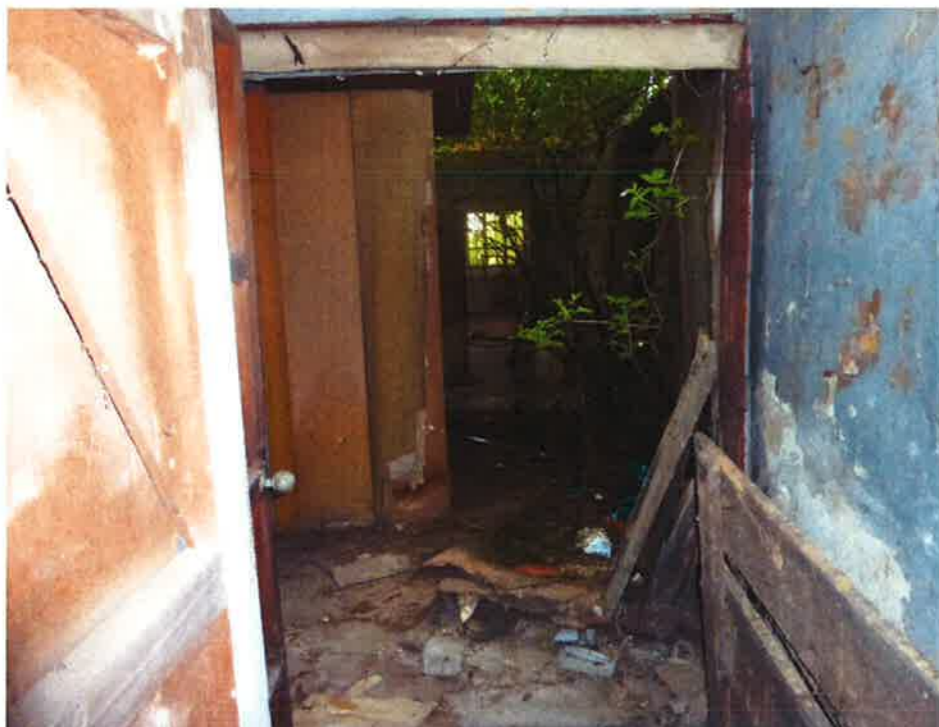
Abbildung 39

Blick in den südlichen Innenhof. An allen Wänden sind erhebliche Feuchteschäden vorhanden.

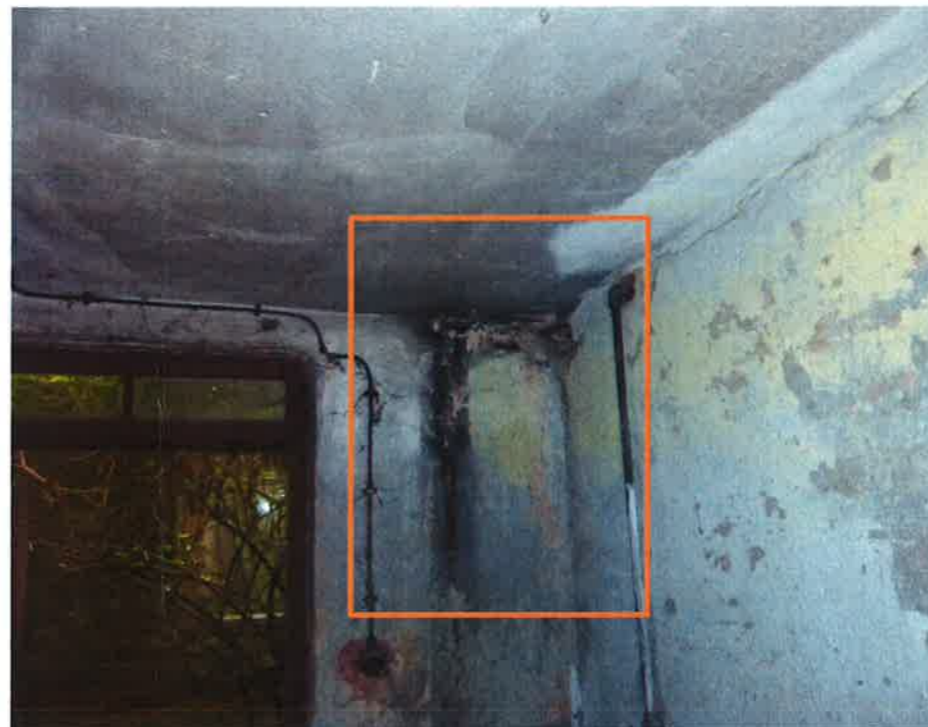
Abbildung 41

Auch im Anschlussbereich der Wände an die Decke sind an einigen Stellen, vor allem in der Nähe der Ecken starke feuchtebedingte Verfärbungen und Algenbildung zu erkennen.

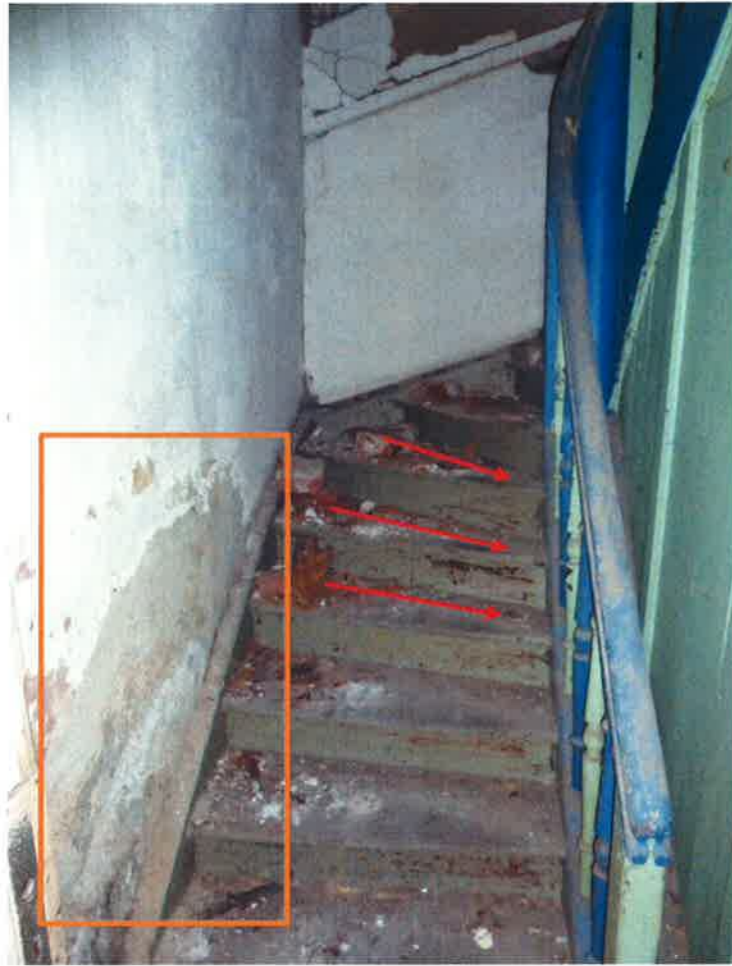
Abbildung 43

Die Wand entlang des Treppenlaufs weist starke, durch Durchfeuchtung hervorgerufene Putzabplatzungen auf. Zudem erfährt der Treppenlauf eine deutliche Absenkung in Richtung Raummitte.

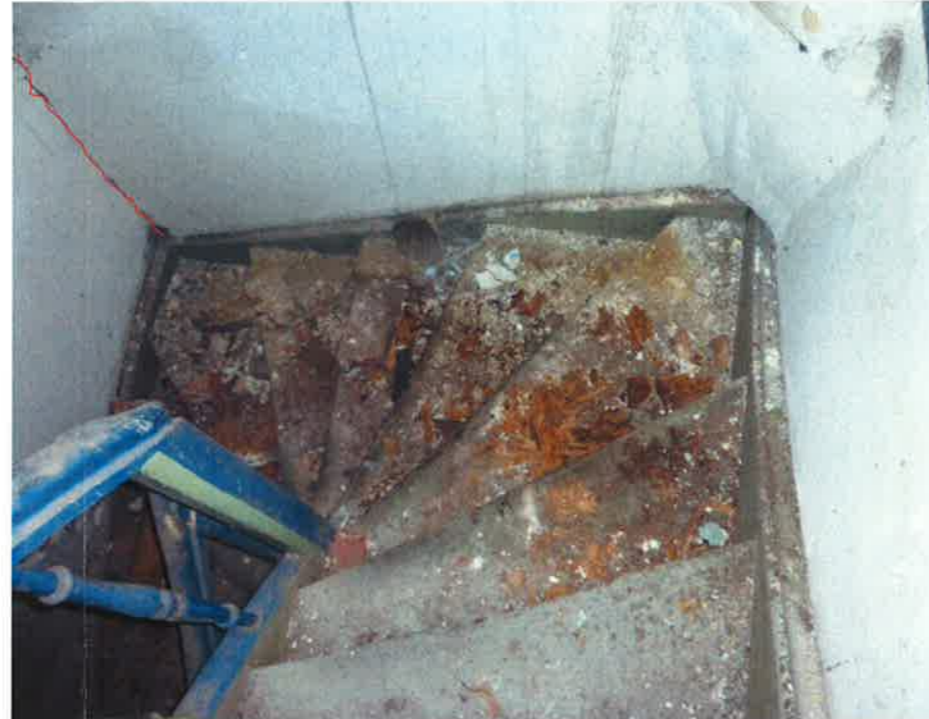
Abbildung 44

Blick vom ersten Obergeschoss auf den Treppenlauf. An den angrenzenden Wänden sind starke Feuchtespuren erkennbar, sowie ein vertikaler Riss im Eckbereich.

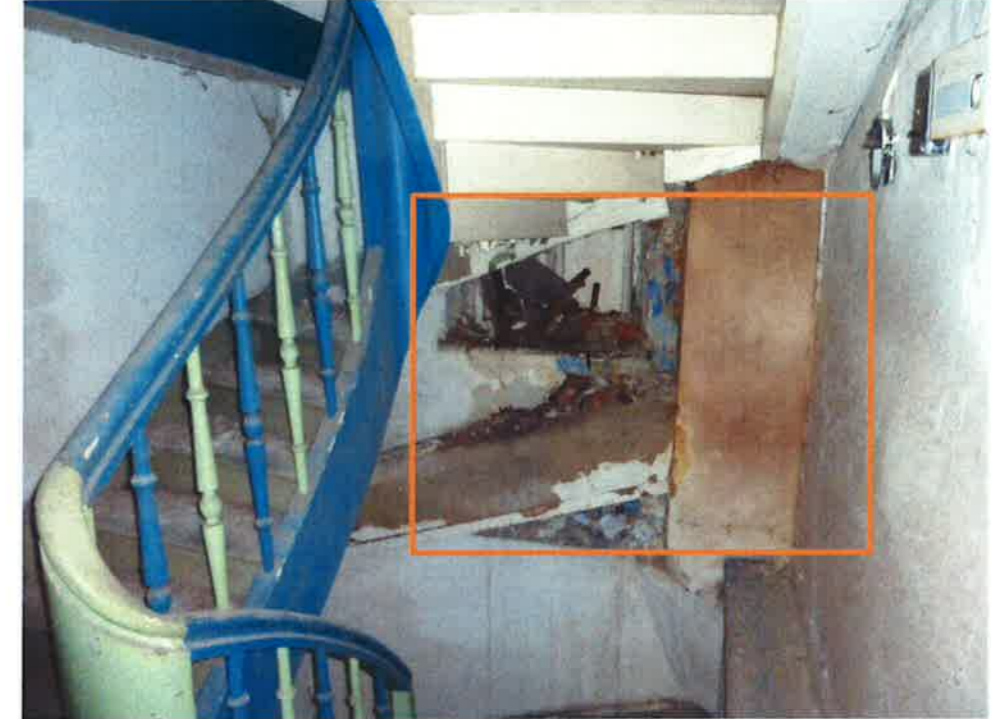
Abbildung 46

Der Bereich um die verschlossene Fensteröffnung weist starke Durchfeuchtung und damit einhergehende Putzabplatzungen auf. Auf der Fensterbank lagern sich zudem Überreste der darüber liegenden, teilweise eingestürzten Fensterkonstruktion ab.

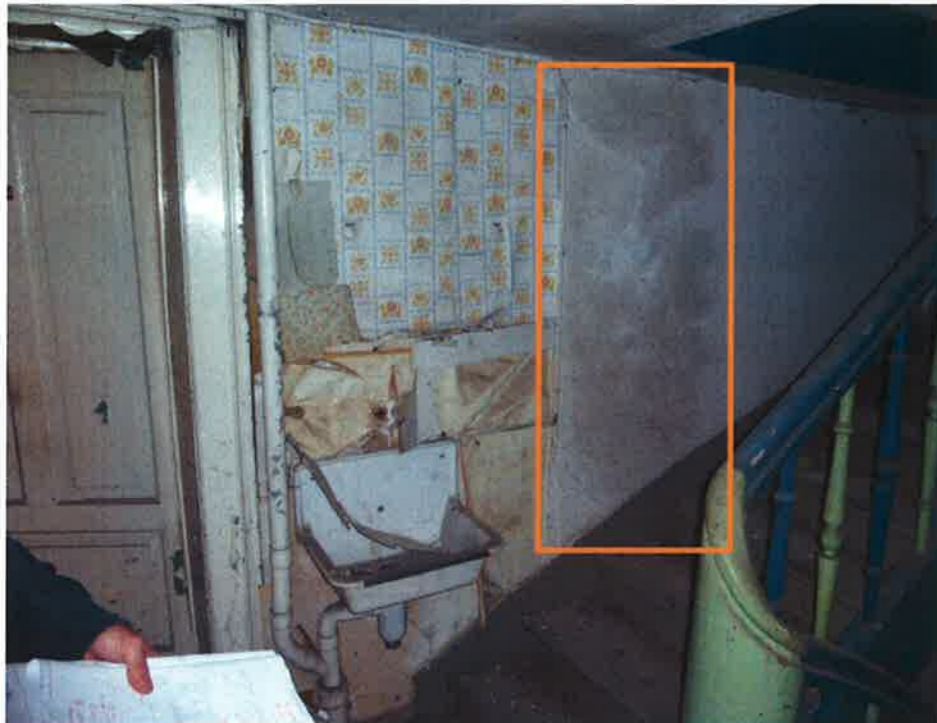
Abbildung 47

Auch im ersten Obergeschoss sind an der Wand entlang des Treppenlaufs deutliche Feuchtespuren vorzufinden.

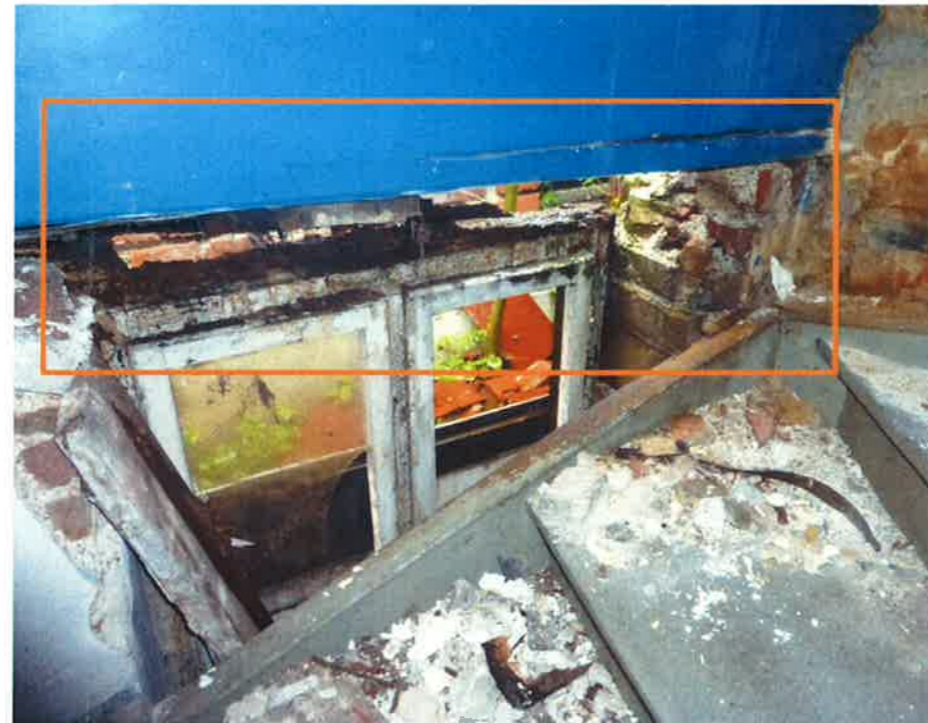
Abbildung 49

Das Mauerwerk über dem Fenster ist teilweise eingestürzt, wodurch ein direkter Feuchteintritt bei Regen über diese Öffnung erfolgt.

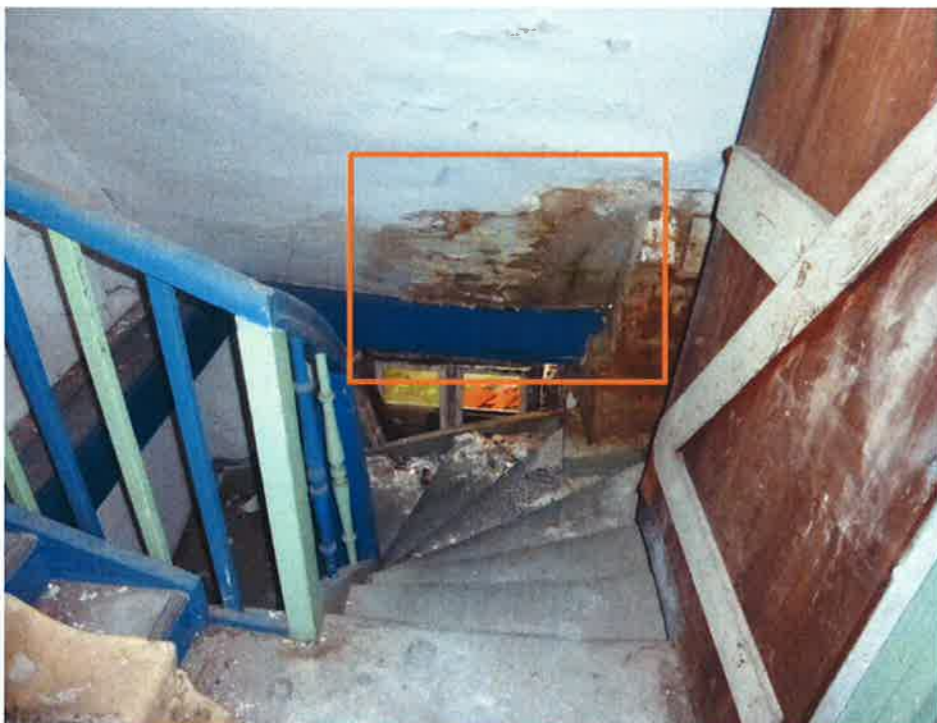
Abbildung 48

Übersicht über Treppenlauf ins Dachgeschoss. Über der Fensteröffnung ist dabei ein massiver Feuchteschaden mit deutlichen Verformungen festzustellen.

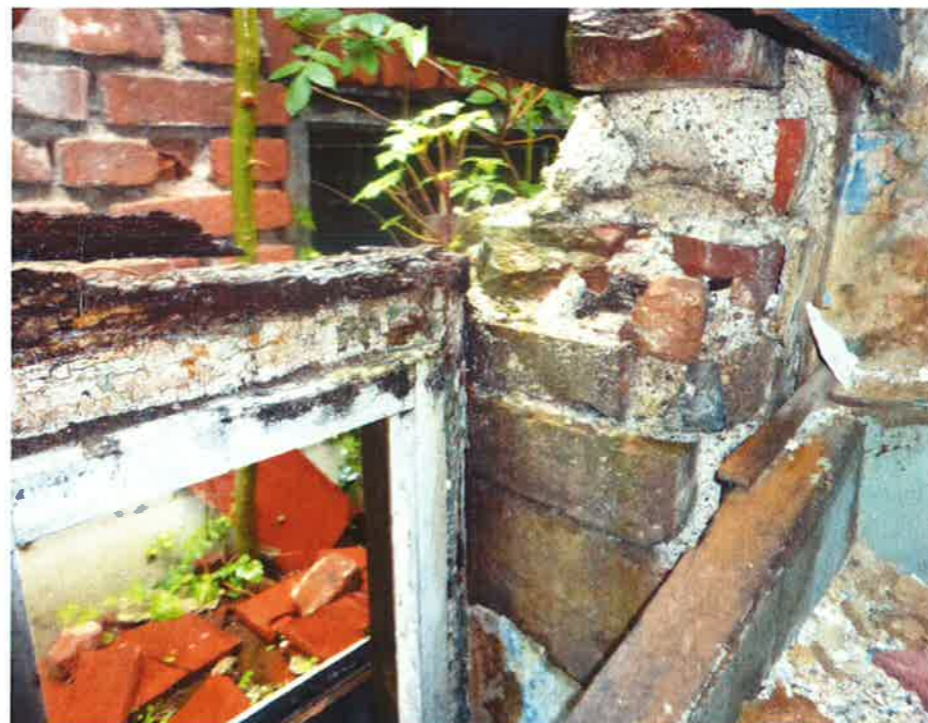
Abbildung 50

Blick durch die durch das fehlende Mauerwerk entstandene Öffnung in der Außenwand in den Bereich zwischen Haus 2 und Haus 4. Hier sammelt sich Wasser und es haben sich bereits etliche Pflanzen angesiedelt. Die Mauerwerksfugen sind ausgewaschen und mörtelarm.

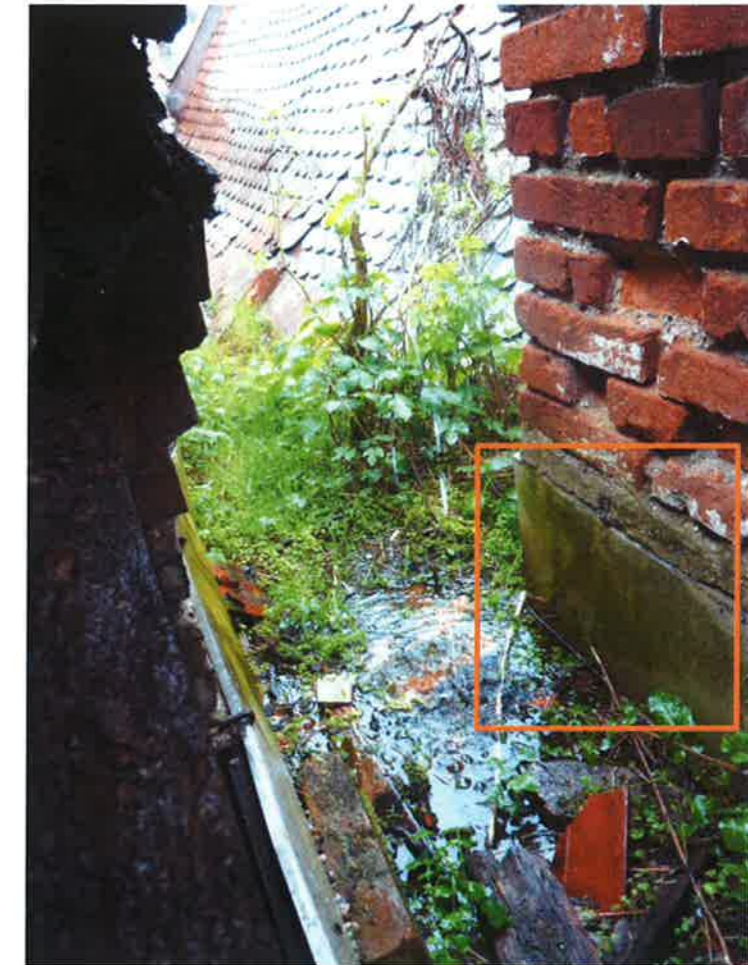
Abbildung 51

Kehlbereich zwischen Haus 2 und Haus 4: Stehendes Wasser und Pflanzenbewuchs. Die Verformungen des Daches und Verschiebungen der Dachziegelreihen zeigen deutlich die Schäden der darunter liegenden Dachkonstruktion.

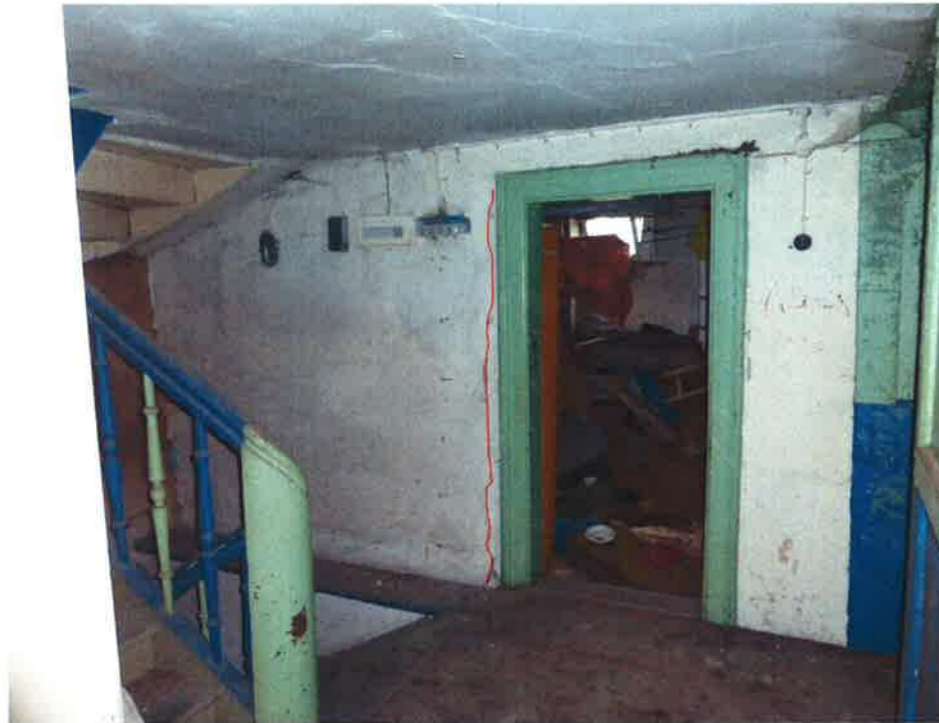
Abbildung 52

Überblick über den Treppenhausbereich des ersten Obergeschosses. Hier ist ein vertikaler Riss entlang des Türrahmens zum Abstellraum vorhanden.

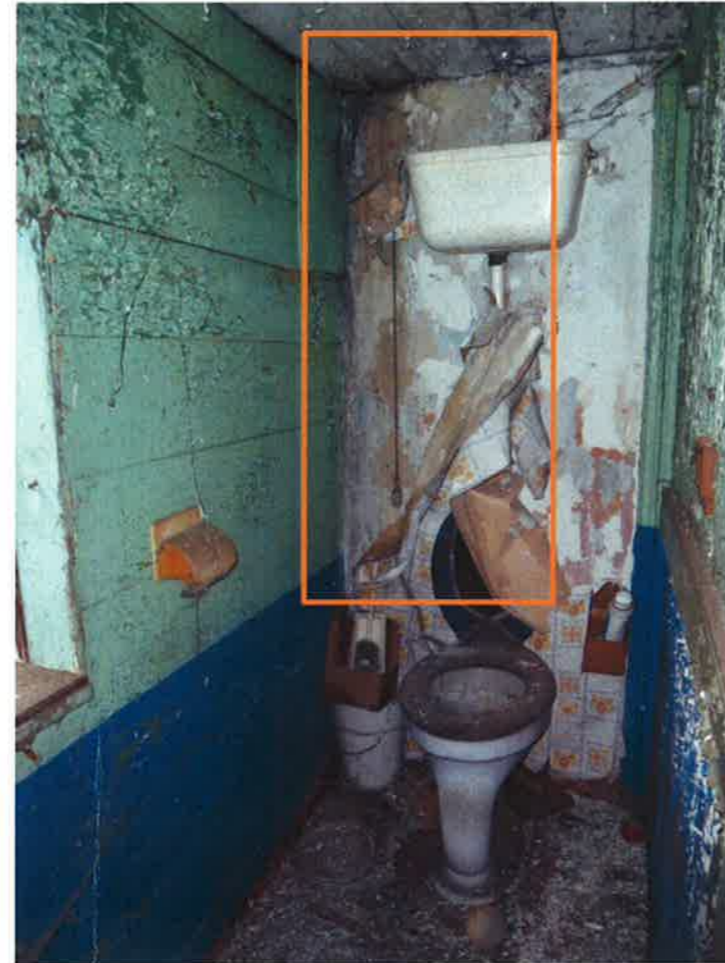
Abbildung 53

An der nichtverkleideten Wand der Toilette im ersten Obergeschoss sind feuchtebedingte Putzabplatzungen sowie deutliche Fäulnisschäden im Deckenbereich ersichtlich.

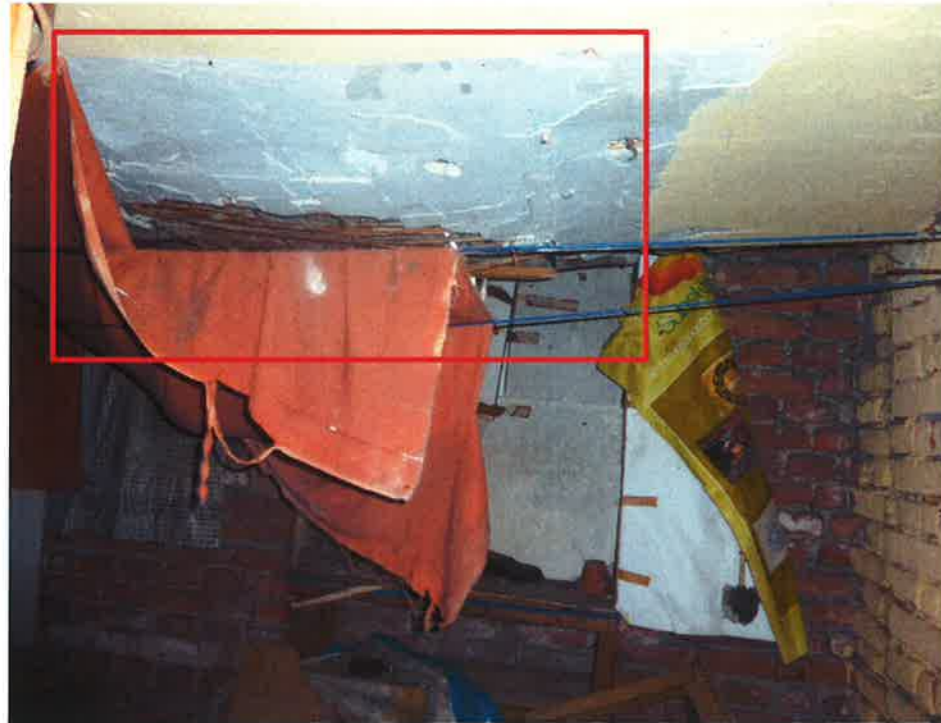
Abbildung 55

Die Decke des südlichen Raumes ist erheblich durchgebogen, die tragende Konstruktion ist gebrochen. Die nicht einsehbaren Holzbalken sind vermutlich stark verfault.

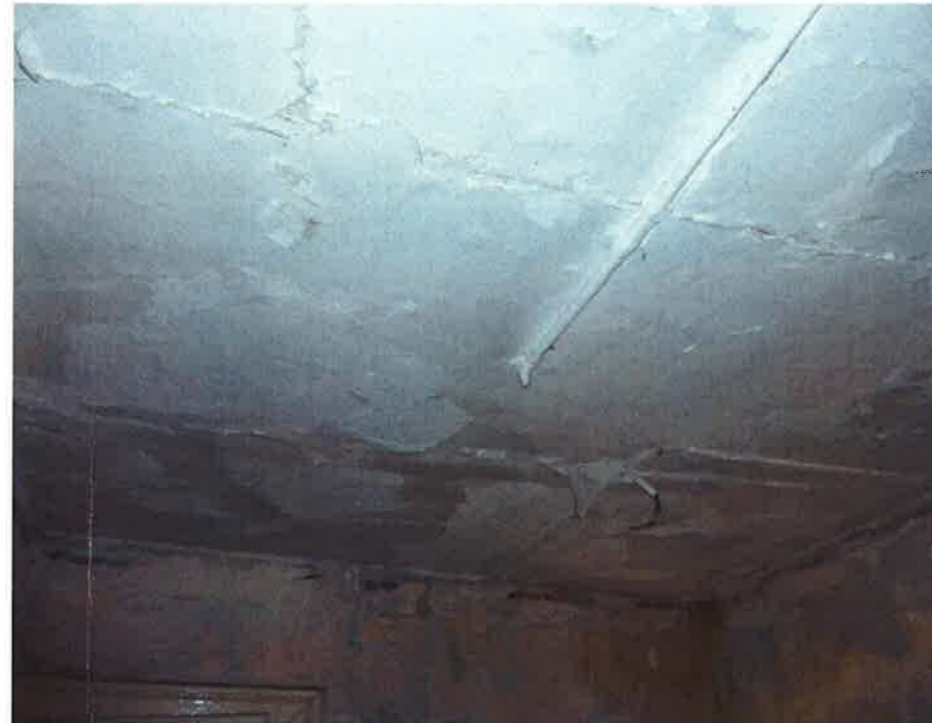
Abbildung 18

An der Decke sind zahlreiche, parallel zu den Wänden verlaufende Risse vorhanden. Die Decke hängt stark durch.

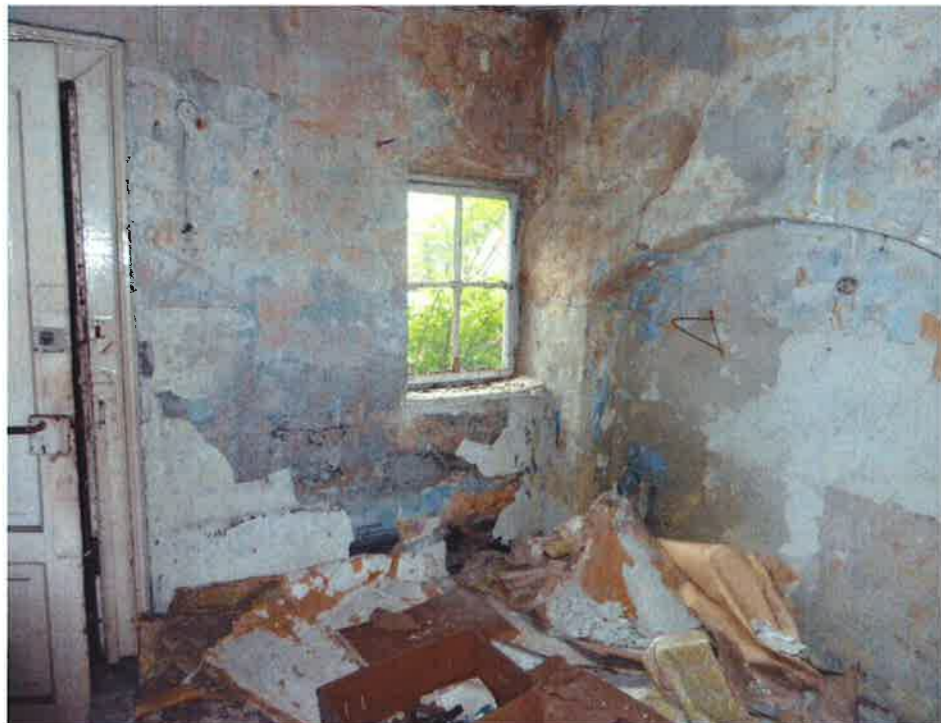
Abbildung 56

An allen Wänden des Raumes 1.02 sind Farb-, Putzabplatzungen und Durchfeuchtungen des Mauerwerks in Form von starken Verfärbungen zu erkennen.

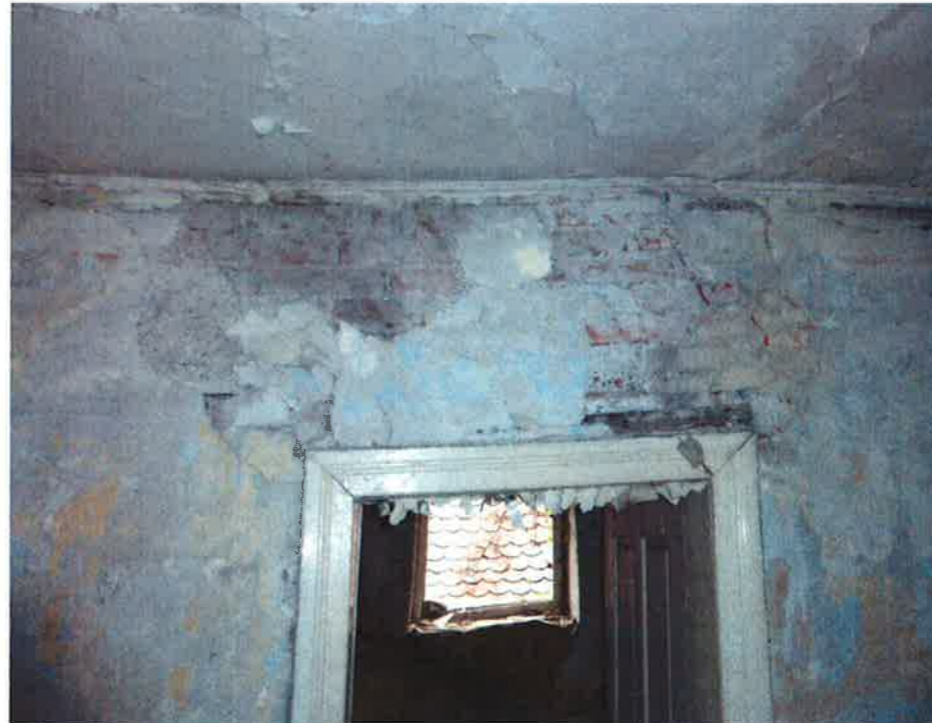
Abbildung 58

Der Türrahmen zwischen Raum 1.02 und 1.05 zeigt eine starke Verformung, die mit diagonaler Rissbildung und Putzabplatzungen über dem Türsturz einhergeht. Die Verformung beträgt mehrere Zentimeter.

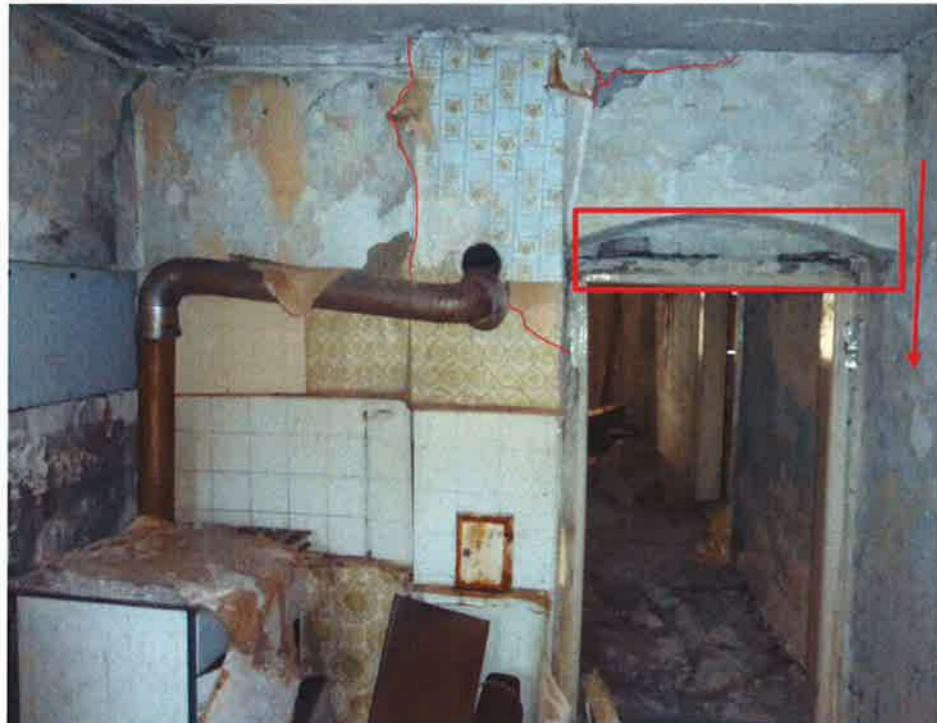
Abbildung 60

Über der Türöffnung zum nördlich angrenzendem Raum ist eine deutliche Rissbildung erkennbar, ebenso wie entlang des Kaminverlaufs. Die Mittelwand hat sich deutlich abgesenkt.

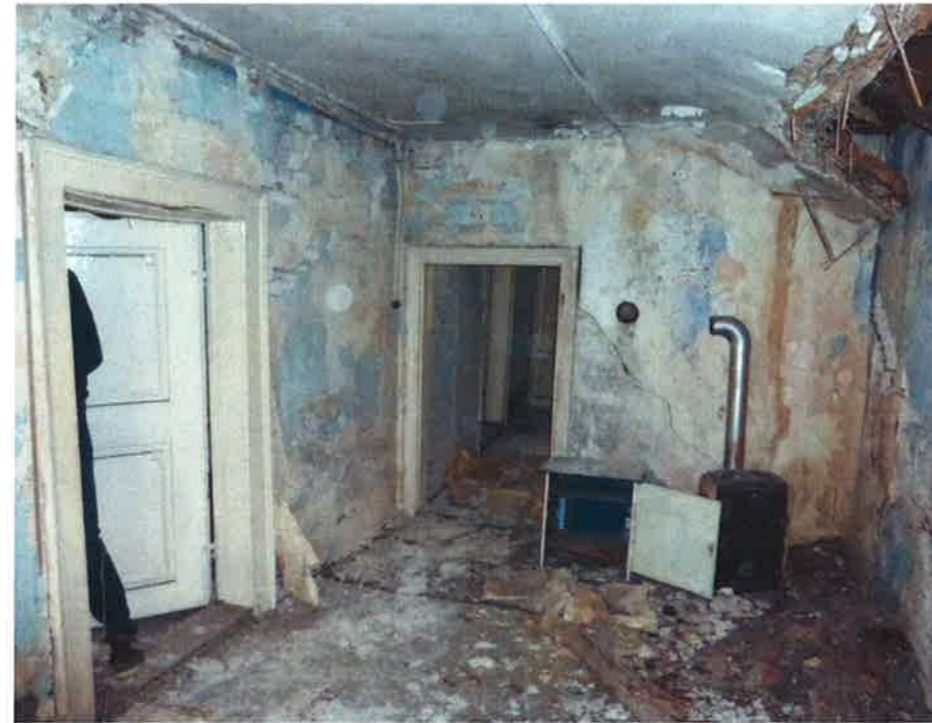
Abbildung 62

Blickrichtung Süden. Die Querwand weist erhebliche diagonale Rissbildungen auf. Die Decke ist im Auflagerbereich stark geschädigt und teilweise eingestürzt.

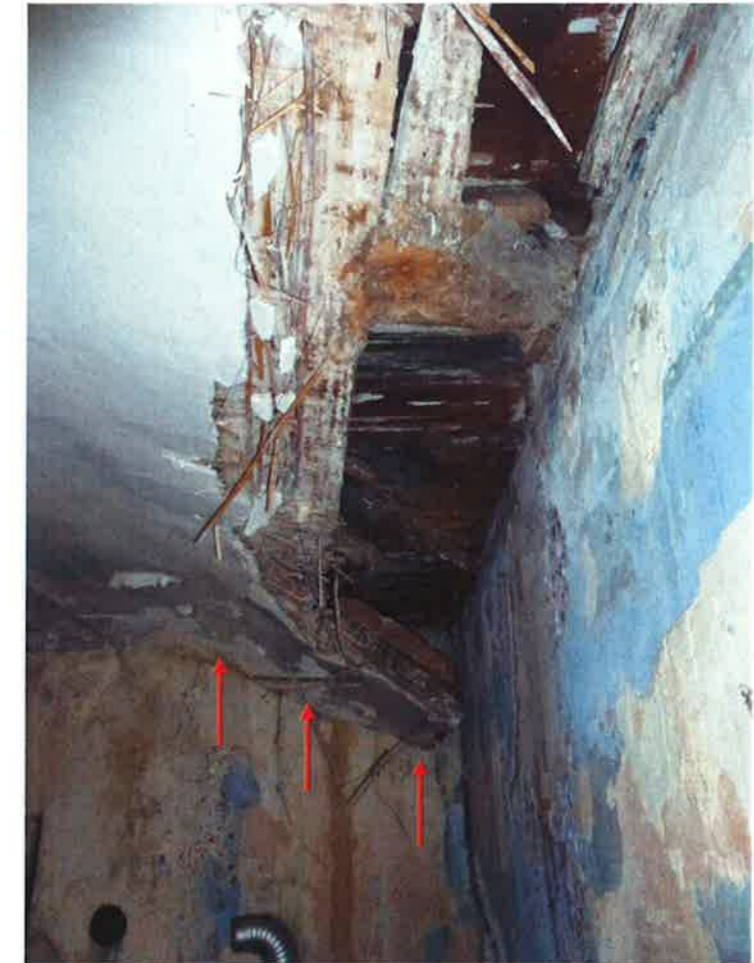
Abbildung 63

Im Bereich der Außenwand sind Teile der unteren Deckenkonstruktion eingestürzt bzw. weisen die noch verbliebenen Holzplanken starke Verformungen auf. Die Dachfußpunkte sind deutlich durch Fäulnis geschädigt.

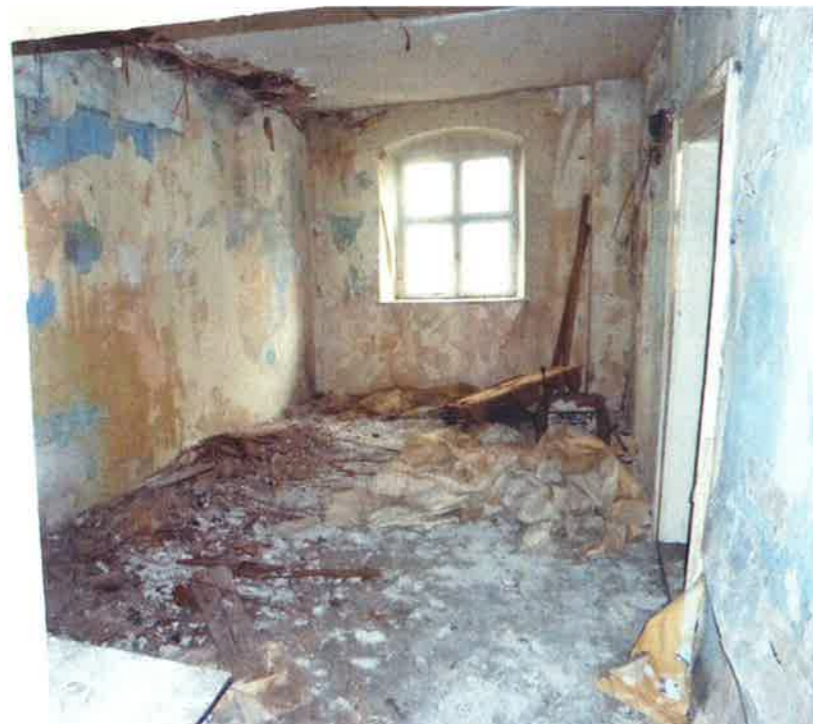
Abbildung 61

Überblick über den nordwestlichen Raum im ersten Obergeschoss mit Blickrichtung Norden. Entlang des Deckenanschlusses sind starke Fäulnisschäden und Verformungen vorhanden.

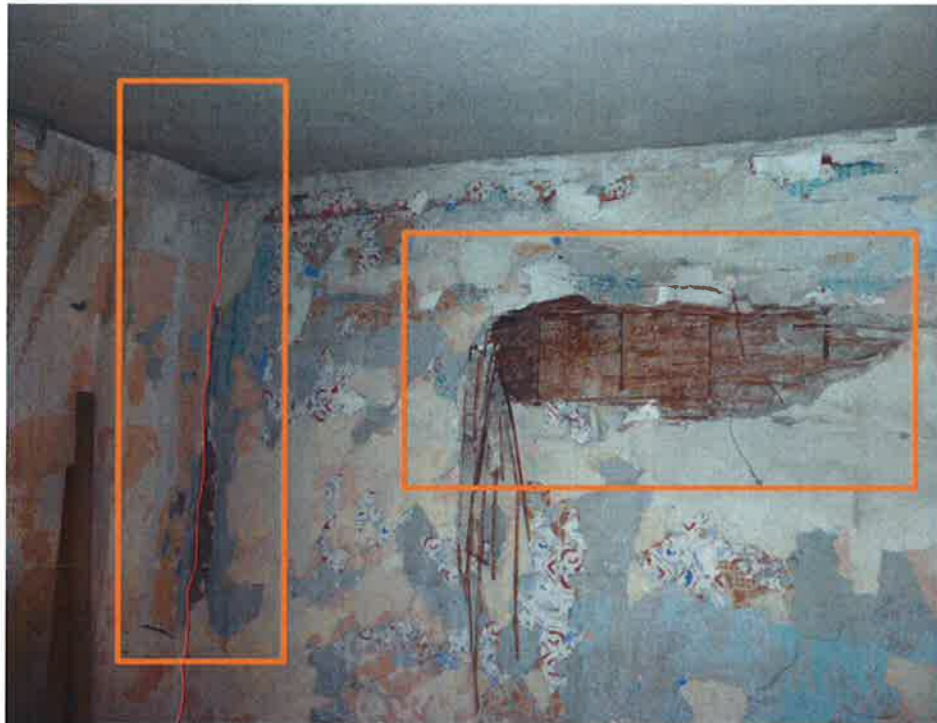
Abbildung 64

Die Innenwand löst sich von der Giebelwand ab (vertikale Rissbildung). Die Putzoberfläche ist teilweise abgeplatzt oder großflächig hohl liegend.

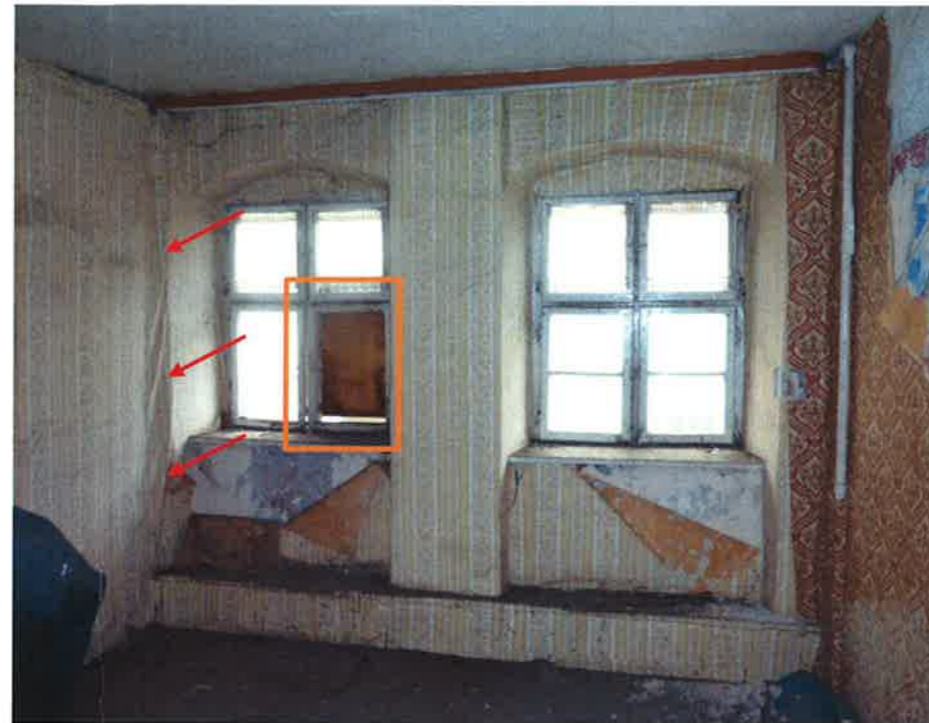
Abbildung 66

Im nordöstlichen Raum des ersten Obergeschosses fehlt ein Fensterfeld, das provisorisch mit einer Holzplatte ersetzt wurde. An den Falten der Tapete sind deutlich Risse und Verschiebungen des darunter liegenden Mauerwerks zu erkennen.
