Gebäude Wagnergasse 2, Landshut Statisch-konstruktive Bestandsuntersuchung

Projekt-Nr.: 1.14051TD.0

Gebäude Wagnergasse 2-6, Landshut
Bestandsaufnahme und statisch-konstruktive Voruntersuchung

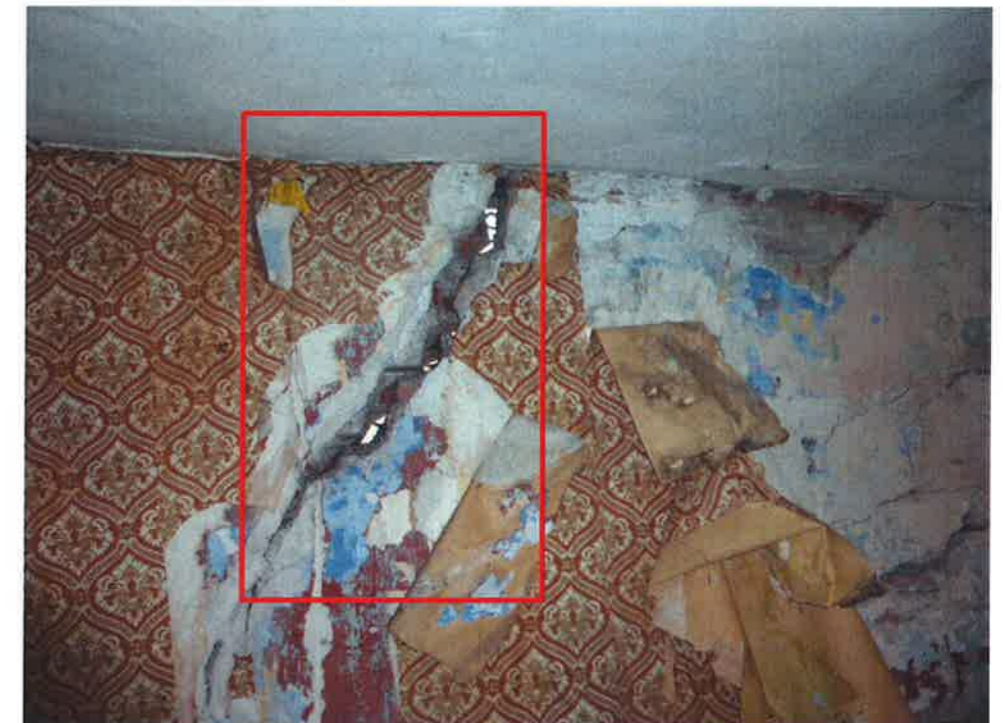
Abbildung 68

An der östlichen Außenwand ist eine starke diagonale Rissbildung mit Rissbreiten bis über 5cm druch die gesamte Wanddicke zu erkennen.

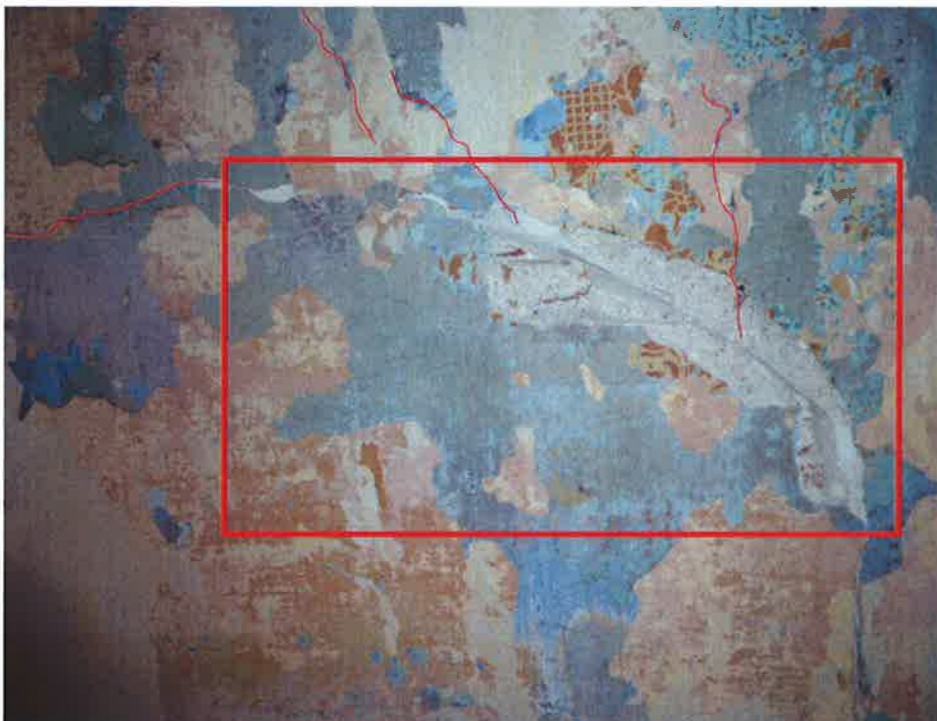
Abbildung 65

Ein breiter diagonal verlaufender Riss wurde bereits nachträglich verschlossen, jedoch haben sich ausgehend vom alten Riss bereits mehrere feinere Risse gebildet. Hier zeichnet sich vermutlich ein gemauerter Bogen in der Wand ab.

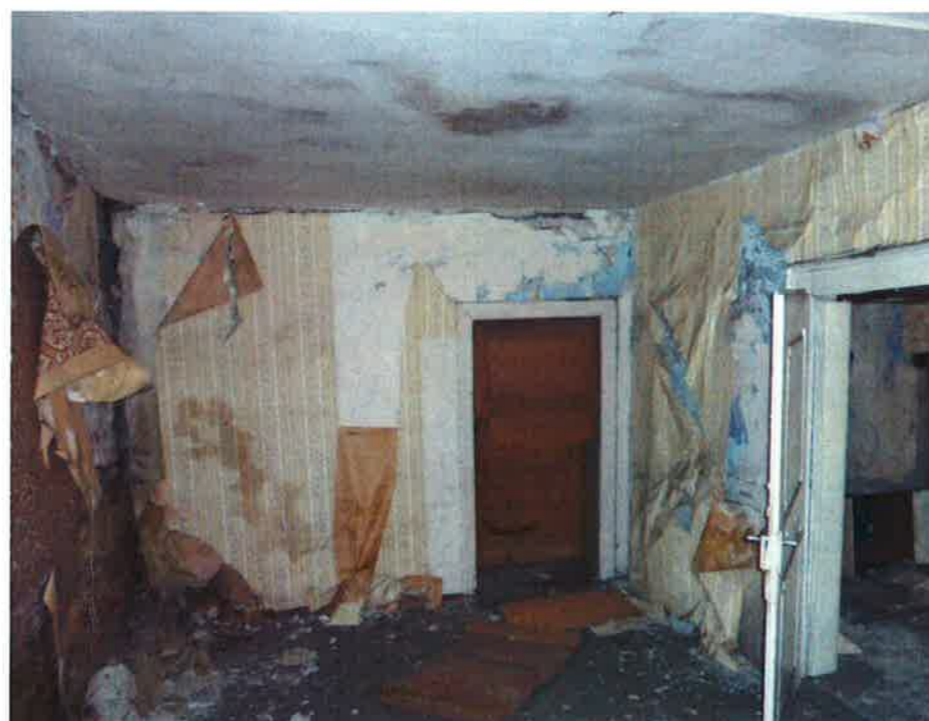
Abbildung 67

Übersicht über den nordöstlichen Raum mit Blickrichtung Süden. Die Innenwand hat sich deutlich um mehrere Zentimeter von der Längswand gelöst. In allen Wand- und Deckenbereichen sind starke Rissbildungen und Verformungen vorhanden.

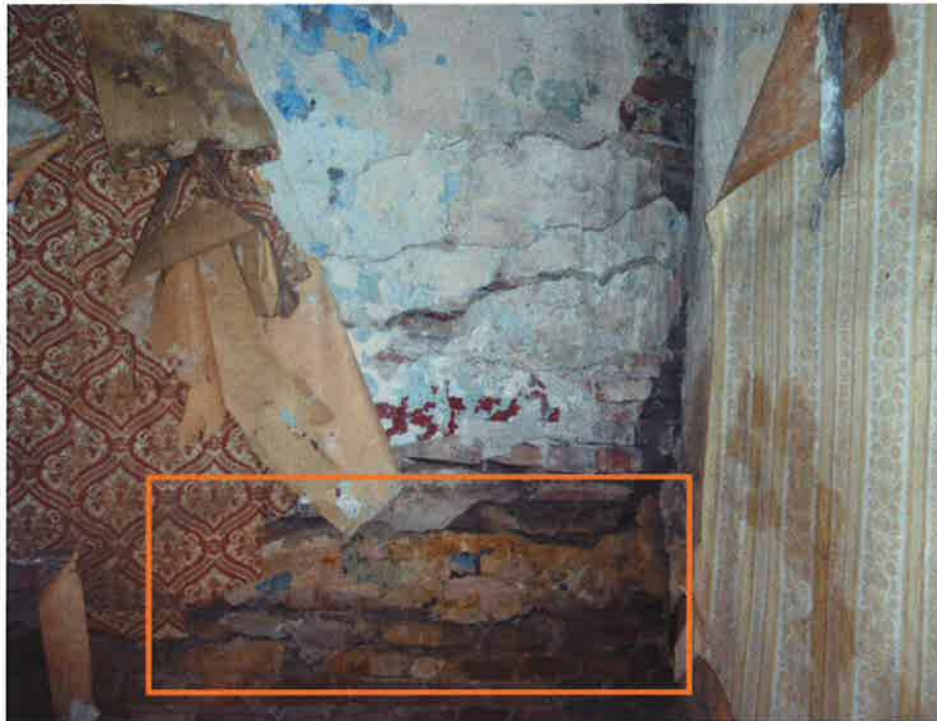
Abbildung 69

Im Anschlussbereich der südlichen Innenwand an die Außenwand sind vor allem im unteren Bereich deutliche Feuchtespuren am Mauerwerk zu erkennen. Darüberhinaus sind auch in diesem Teil der Wand massive Rissbildungen zu beobachten. Das Mauerwerk ist stark zerrüttet.

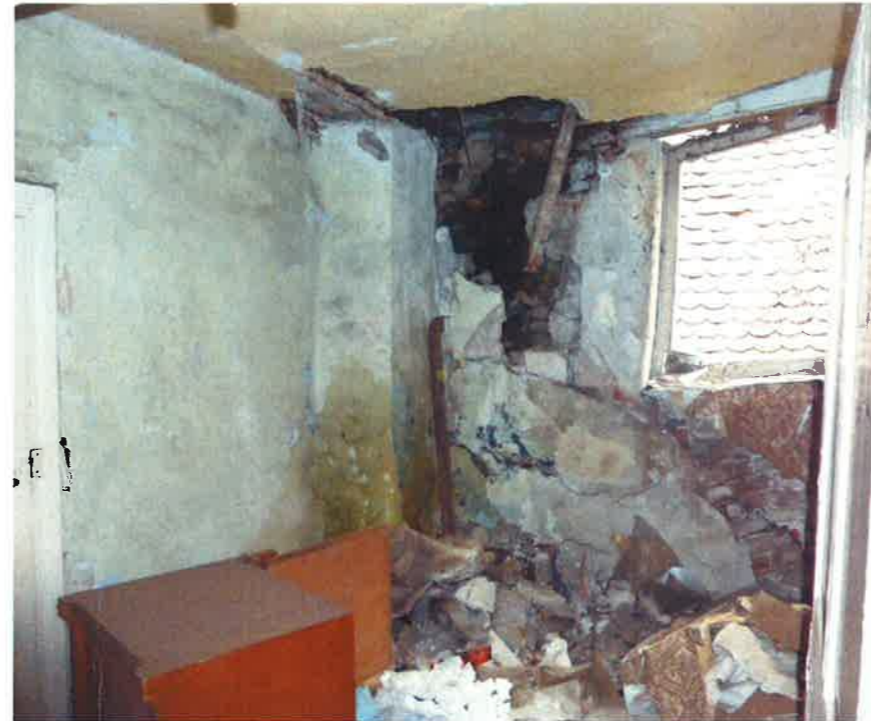
Abbildung 71

Die Außenwand des südöstlichen Raumes weist starke Rissbildung in Folge der Bauwerksabsenkung in Richtung Gebäudemitte auf. Diese wird besonders durch die Deformation des Fensterrahmens ersichtlich. Darüber hinaus sind vor allem in den Anschlussbereichen des Kamins massive Feuchtespuren erkennbar.

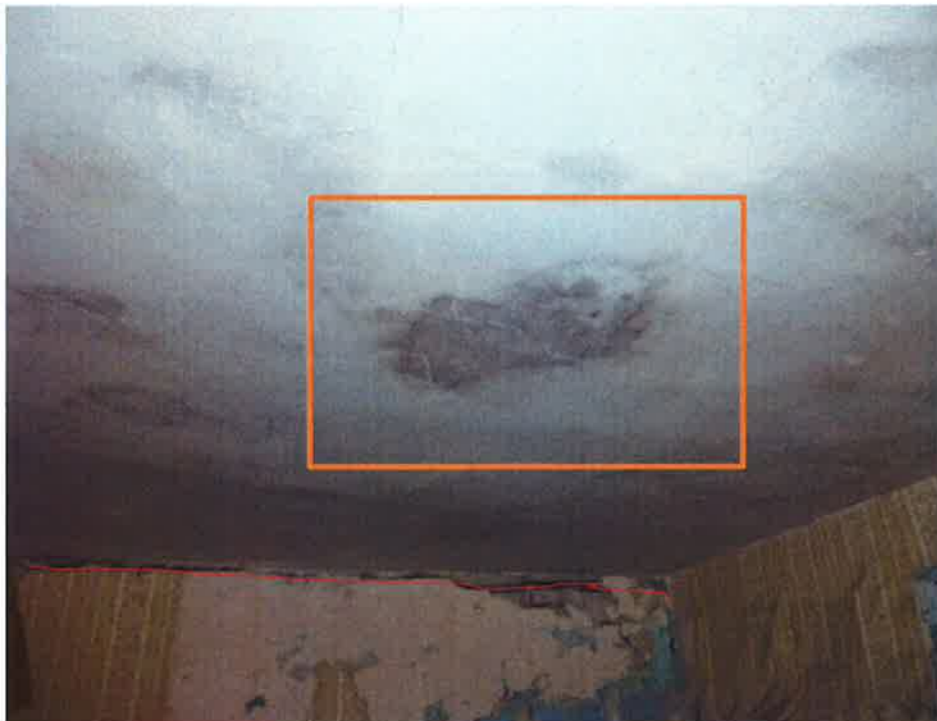
Abbildung 70

An der gesamten Decke sind zahlreiche feuchtebedingte Verfärbungen zu erkennen. Des Weiteren erstreckt sich über den gesamten Anschluss der südlichen Innenwand an die Decke ein ausgeprägter horizontaler Riss.

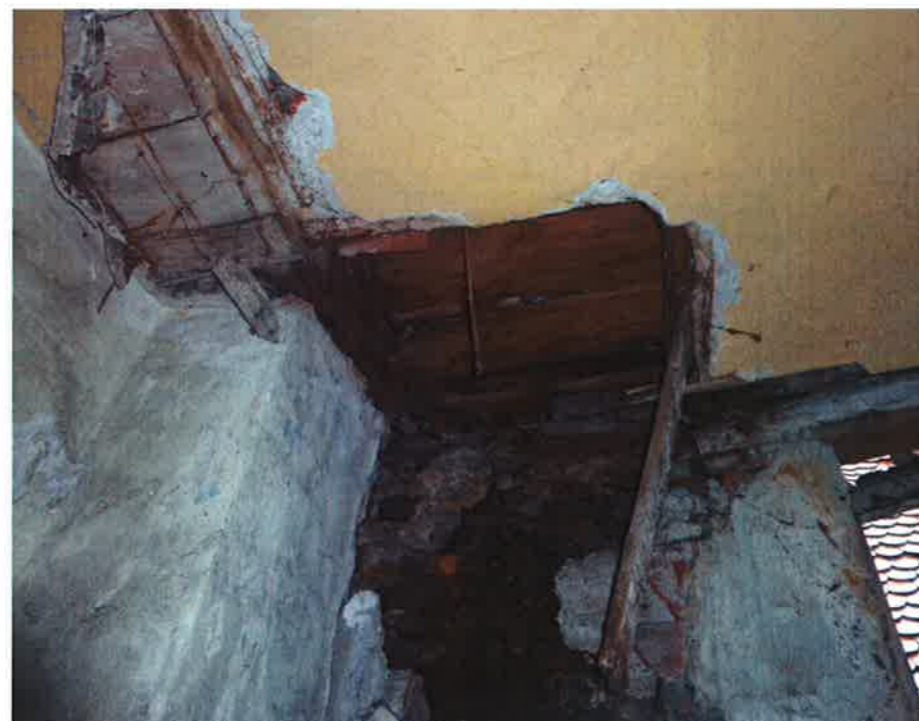
Abbildung 72

Die untere Deckenkonstruktion in diesem Raumbereich hängt stark durch und ist teilweise eingestürzt. Die tragenden Holzbauteile sind verfault bzw. vollständig zersetzt.

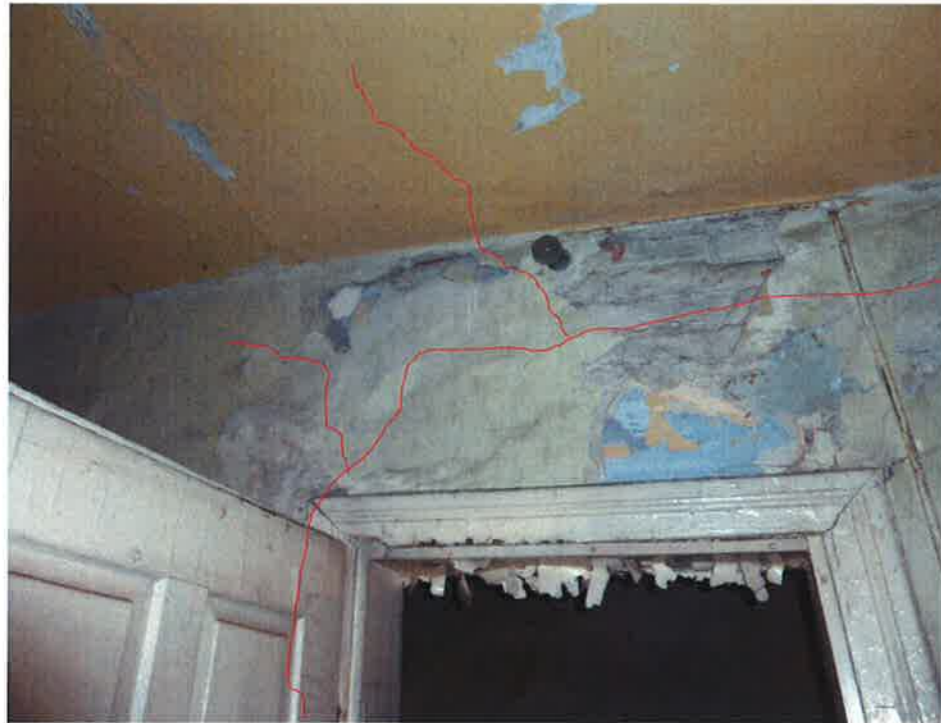
Abbildung 74

Auch an diesem Türrahmen sind die Bauwerksverformungen zu erkennen. In Folge dessen sind auch über diesem Türsturz deutliche diagonal verlaufende Risse ersichtlich.

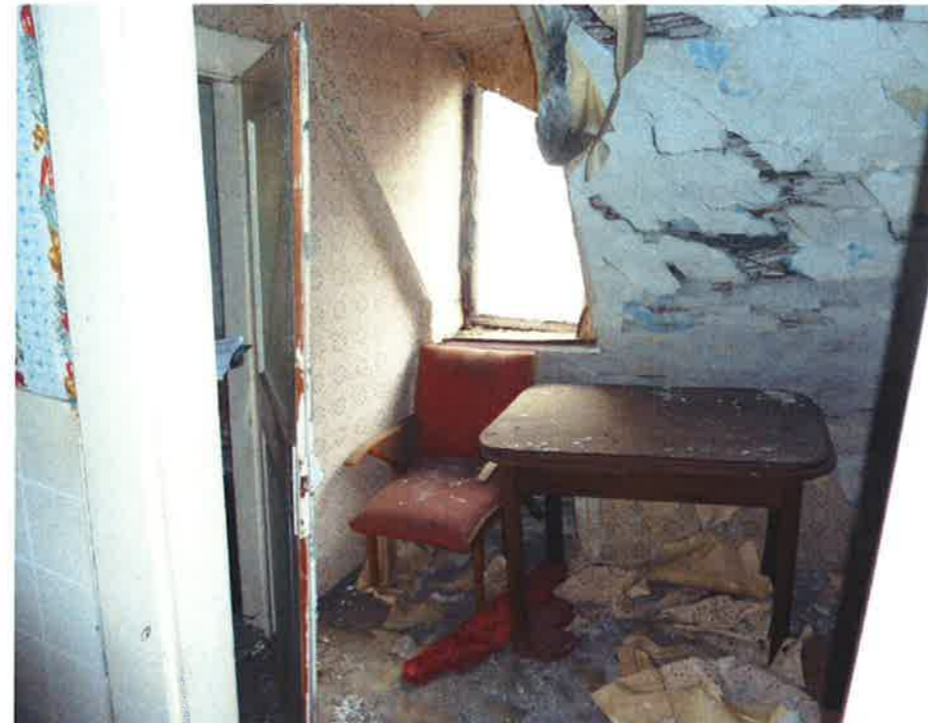
Abbildung 76

An der östlichen Dachschräge sind Verformungen, eine Vielzahl von Diagonalrissen und damit einhergehend starke Putzabplatzungen zu beobachten.

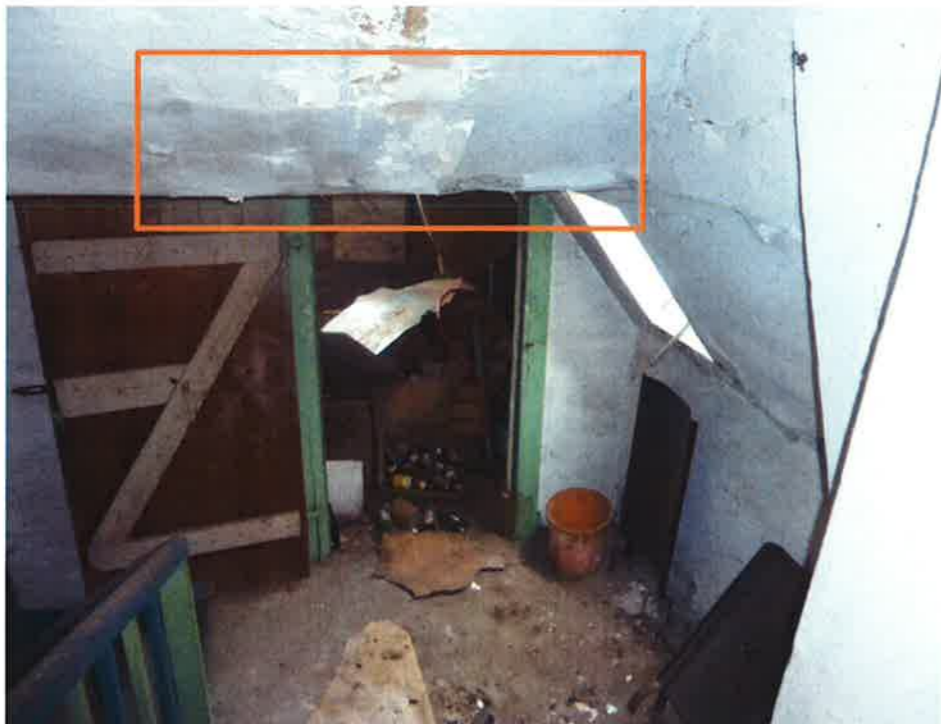
Abbildung 75

Blick auf den Abstellraum im Dachgeschoss, im Deckenbereich über dem Treppenlauf sind deutliche Feuchtespuren und Verformungen erkennbar. Die Konstruktion selbst ist hier nicht einsehbar.

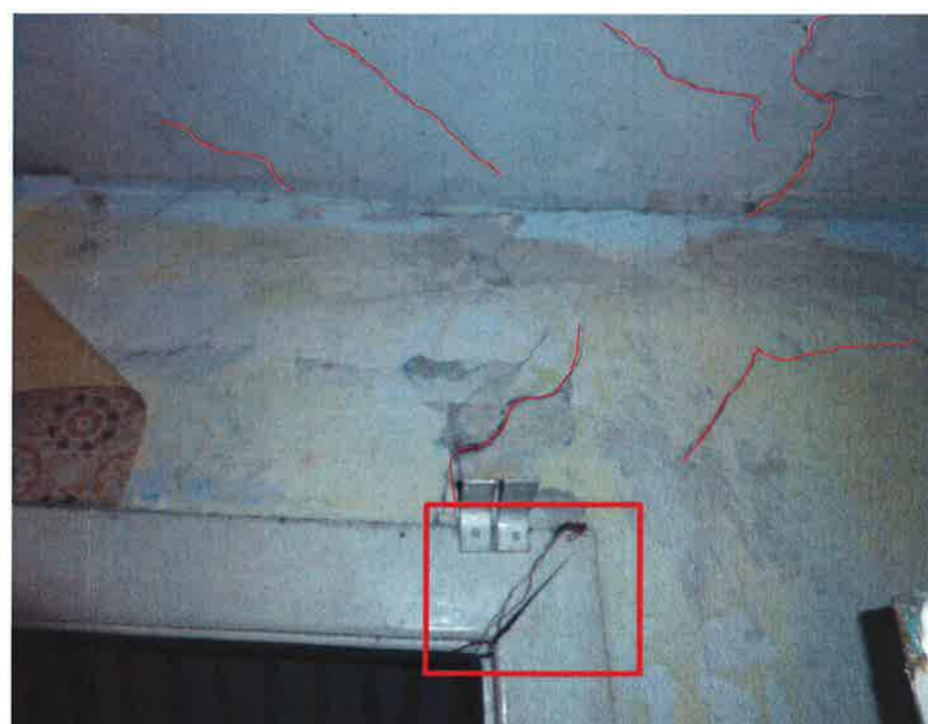
Abbildung 77

Auch am Türrahmen sind deutliche Verformungen festzustellen, sowie damit in Verbindung stehende Risse in diesem Bereich.

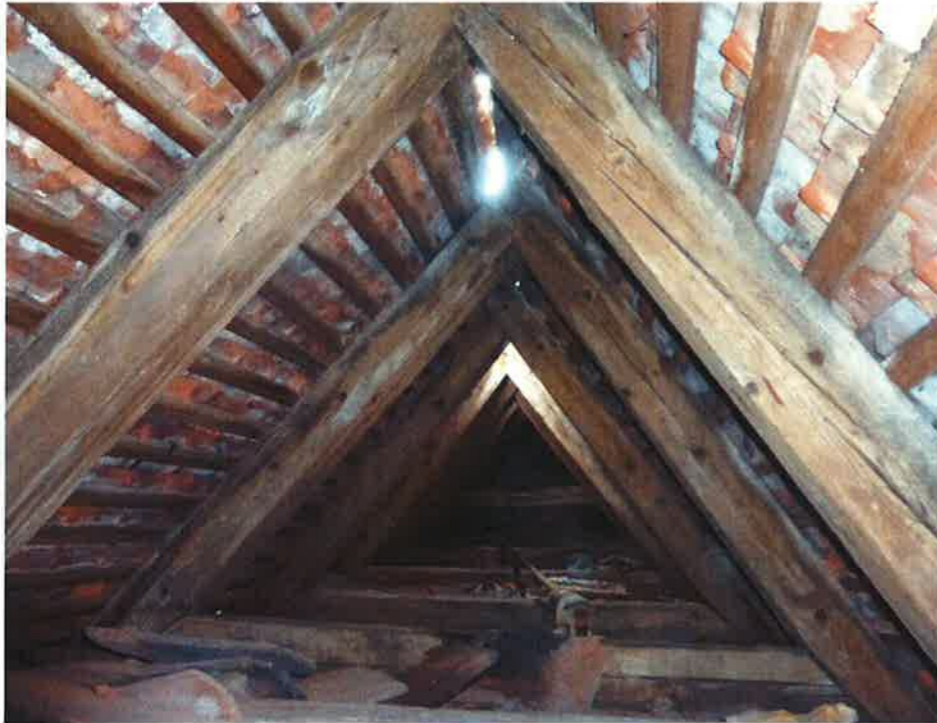
Abbildung 79

Der Dachfirst ist durchgängig undicht, stellenweise sind große Löcher in der Dacheindeckung vorhanden. Die Dachziegel zeigen unterseitig starke Ausblühungen. Sie sind mehlig und aufgeweicht. Auf der Decke des darunter liegenden Dachgeschosses liegen etliche Dachziegel.

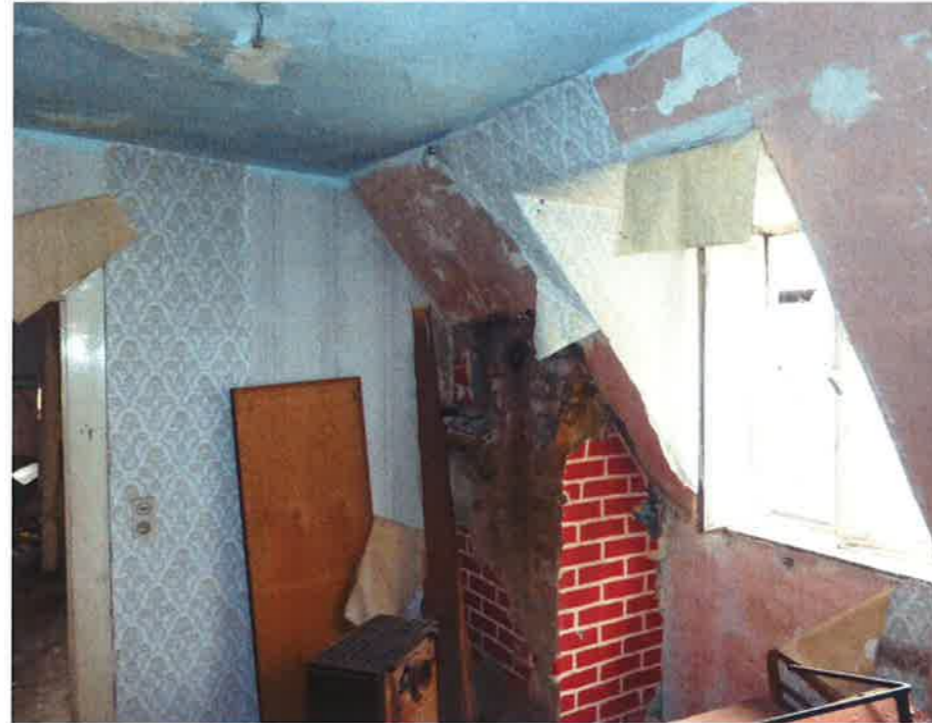
Abbildung 81

Im Bereich des Kamins und an der Decke sind massive Feuchteschäden vorhanden.

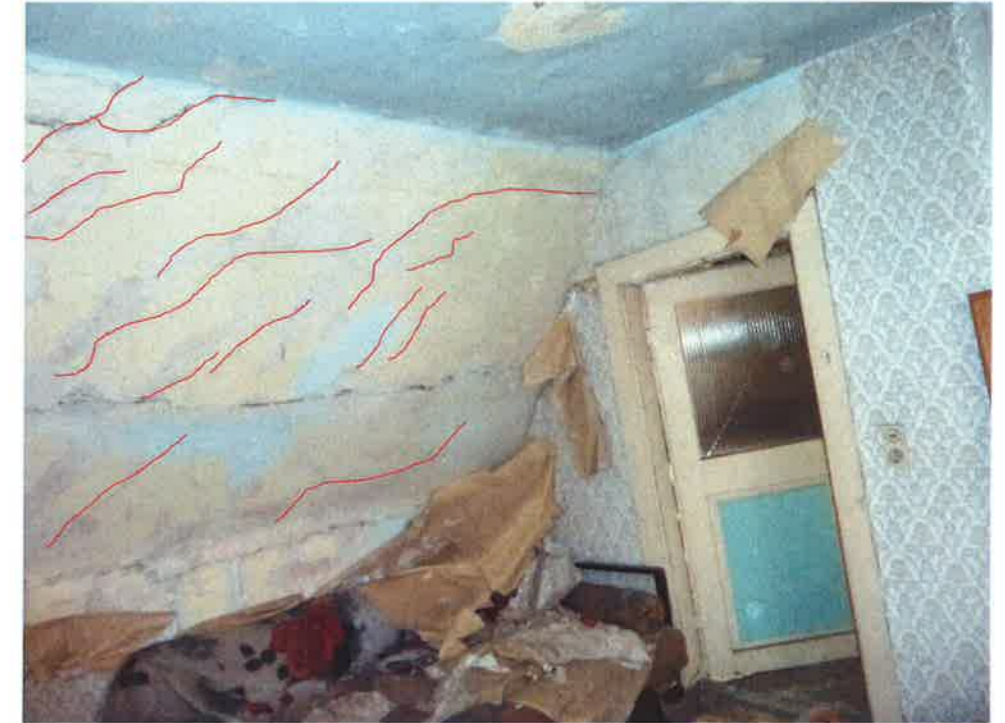
Abbildung 83

Auch an dieser Dachschräge sind diagonal verlaufende Risse vorhanden.

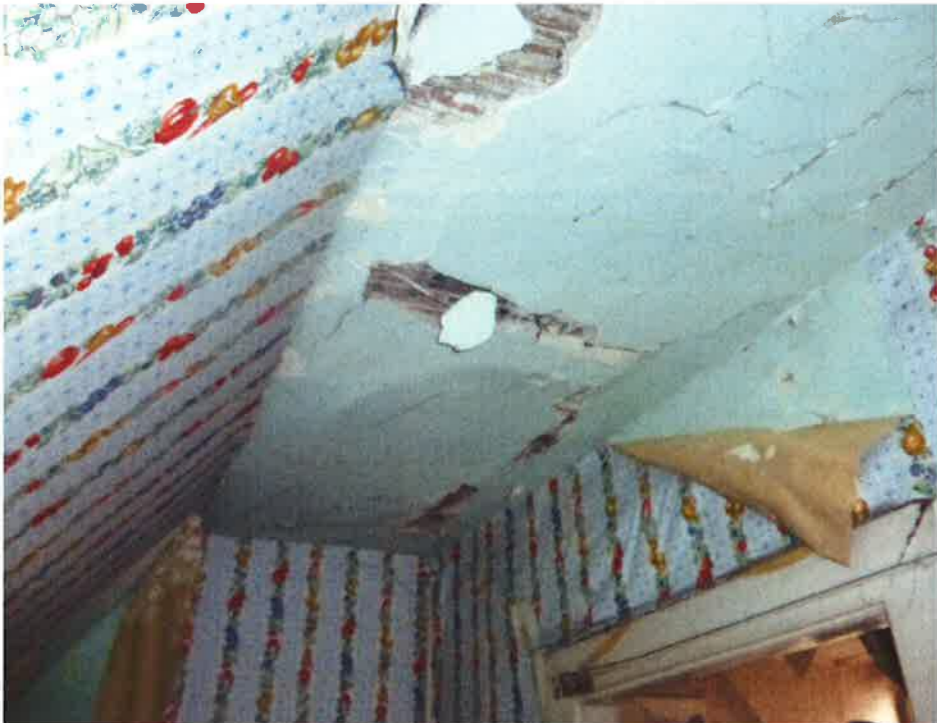
Abbildung 80

Im südwestlichen Raum 2.03 sind anhand der Faltenbildung in der Tapete starke Rissbildungen und Verformungen zu erkennen. Der Deckenputz ist lose und die Decke verformt.

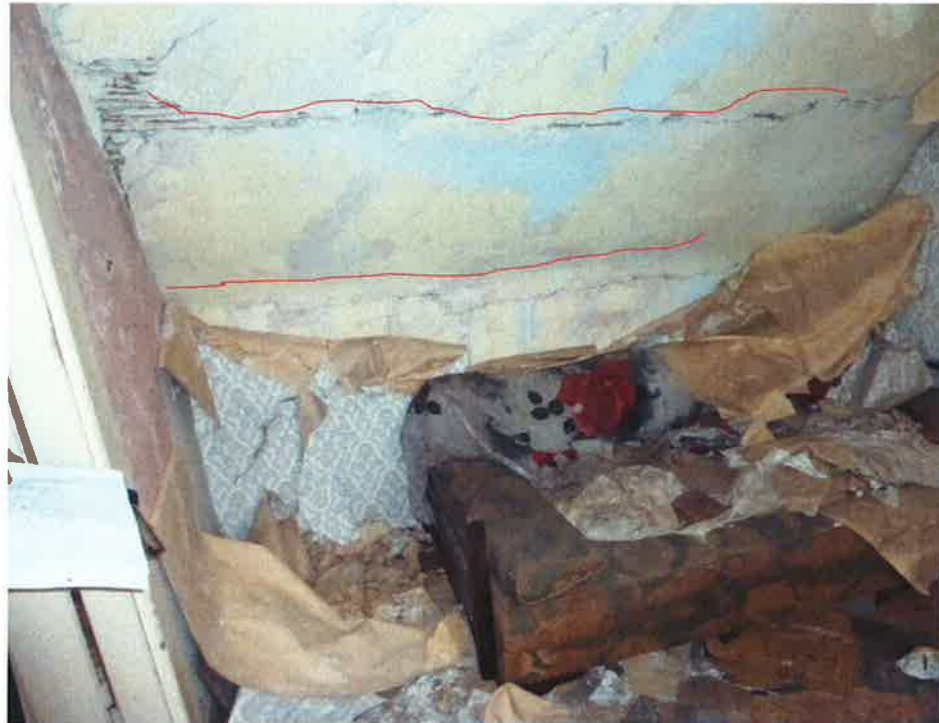
Abbildung 84

Auf der gesamten Ostseite sind starke vertikale Verformungen vorhanden.

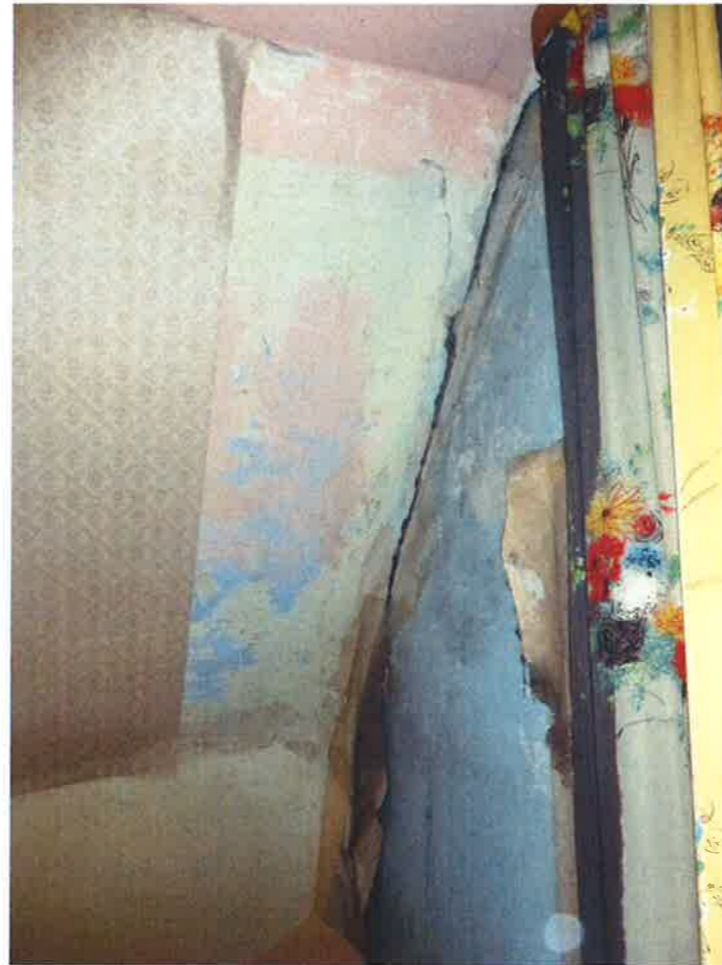
Abbildung 86

Die Giebelwand ist im gesamten Anschlussbereich von den angrenzenden Bauteilen abgerissen. Die Rissbreiten betragen mehrere Zentimeter.

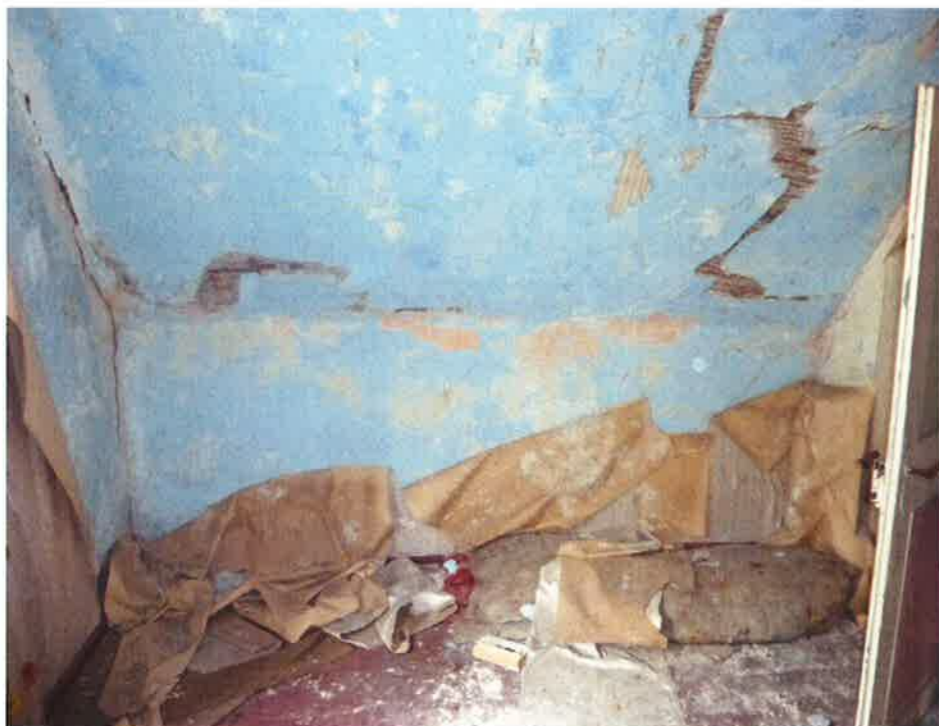
Abbildung 85

Die Straßenseitige Giebelwand hat sich von der Dachkonstruktion (links im Bild) gelöst. Nach rechts hat sich das Dach abgesenkt.

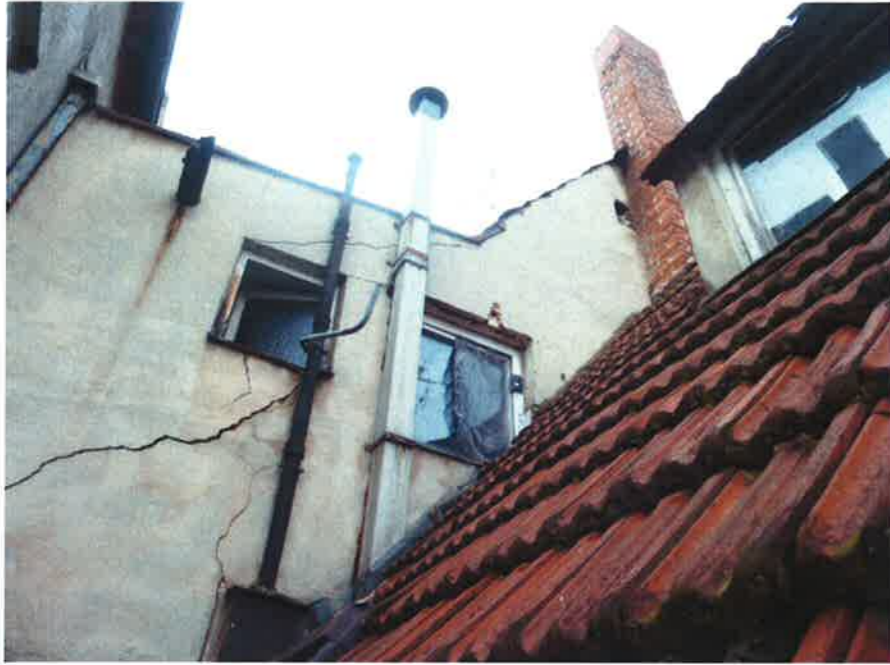
Abbildung 88

Auch an der Außenwand von Haus 4 sind deutliche diagonal verlaufende Risse zu erkennen.

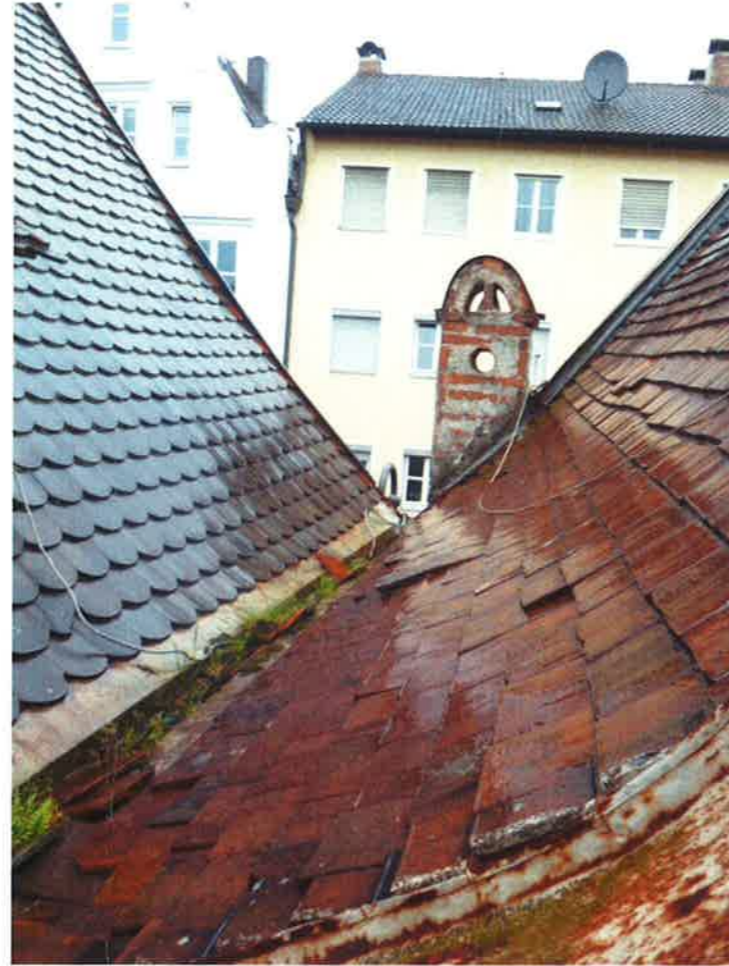
Abbildung 89

Teile der Dachdeckung sind aus ihrer ursprünglichen Position ausgebrochen und in den Dachbereich zwischen Haus 4 und Haus 6 abgerutscht. Im Übergangsbereich ist teils starker Pflanzenbewuchs festzustellen.

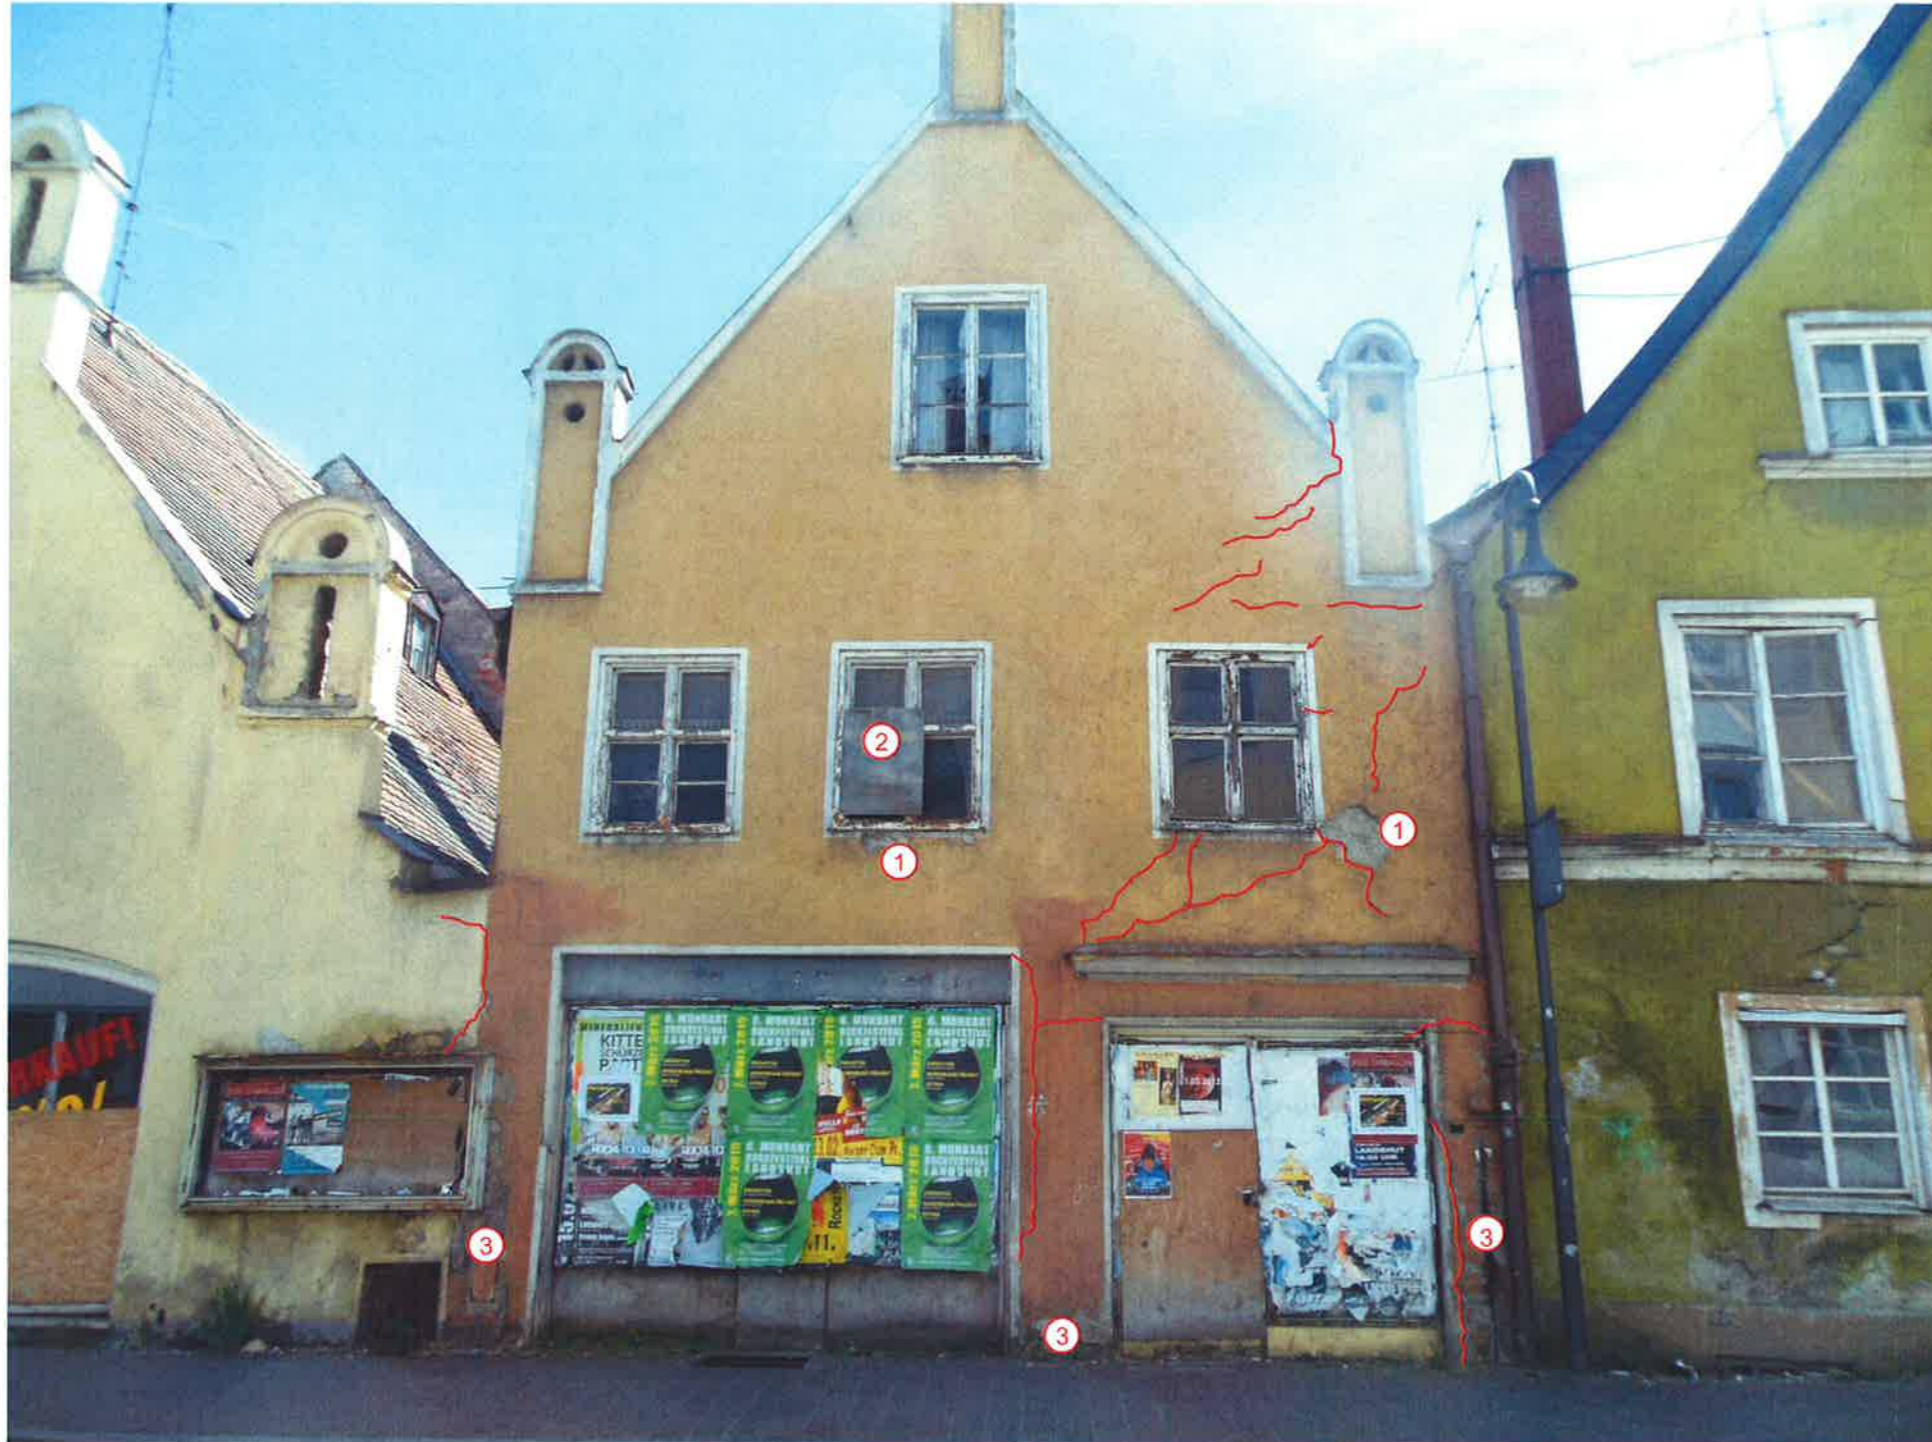
Ansicht Nordfassade

- 1 Putzabplatzungen
- 2 Beschädigte bzw. fehlende Fensterverglasung
- 3 Starke Feuchteschäden, Farb- und Putzabplatzungen sowie Durchfeuchtungen des Mauerwerks

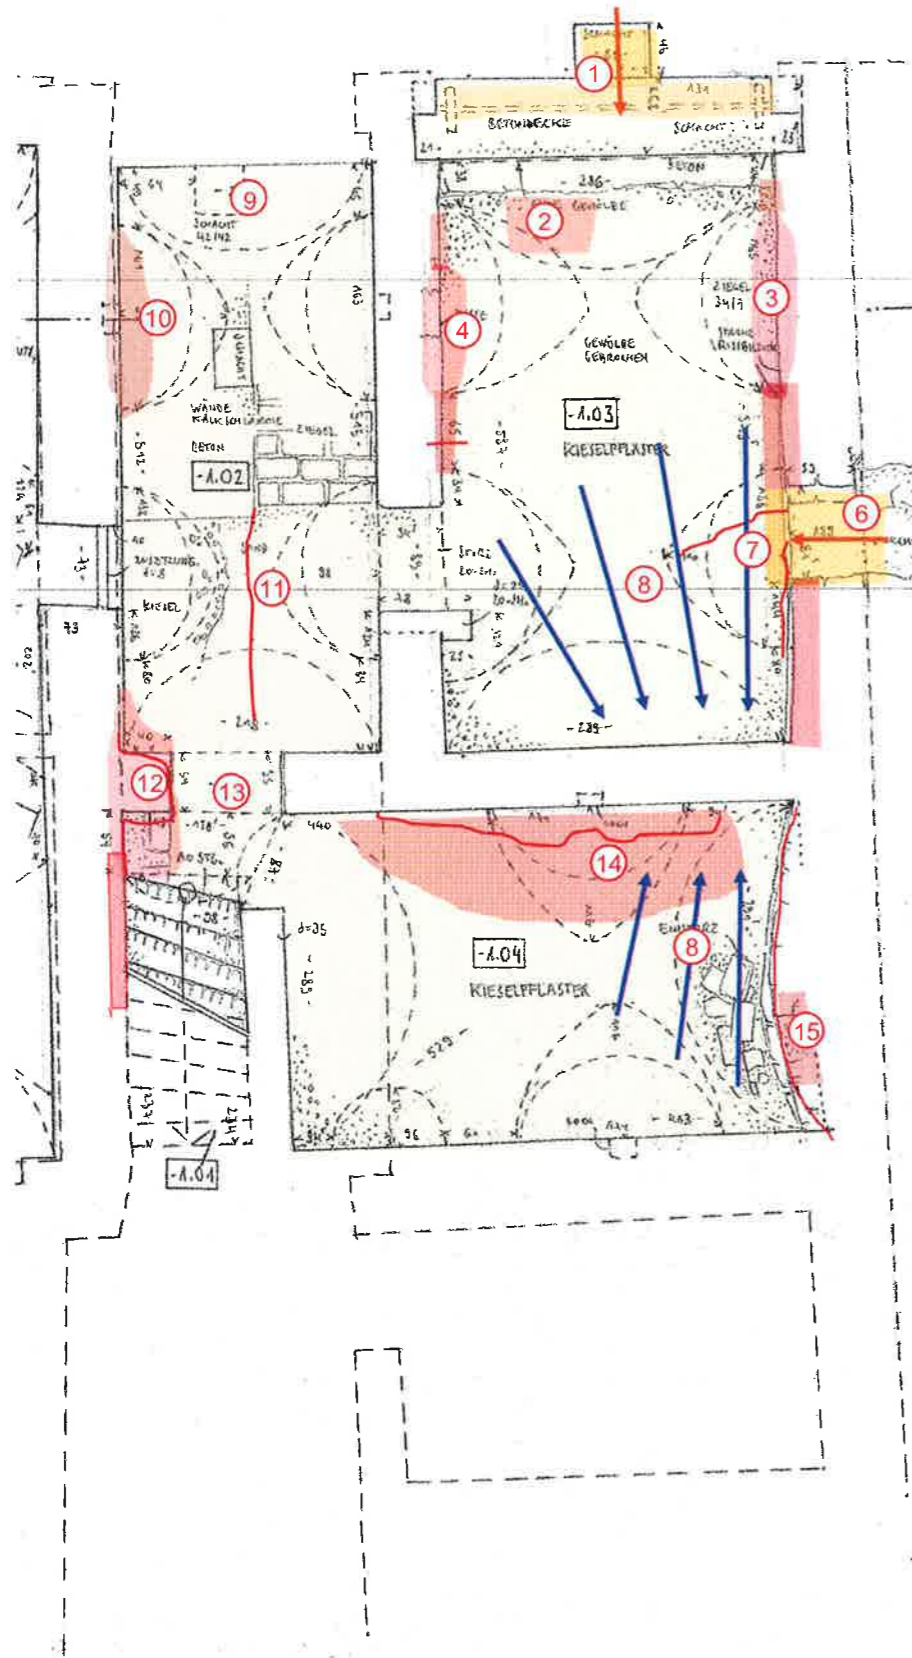
Grundriss Kellergeschoss

- 1 Feuchteintrag durch Schacht zu Wagnergasse, Moosbildung an den Schachtwänden, Feuchtespuren an den anliegenden Bauteilen, sowie Müllansammlung im Bodenbereich des darunterliegenden Betonbeckens

- 2 Starke Durchbiegung des Gewölbes, großer horizontaler Riss entlang des Gewölbeendes, Ausbruch mehrere Gewölbesteine, darunterliegender Stahlträger stark korrodiert

- 3 Ausbeulung der Außenwand, starke diagonale Rissbildung, teilweise Ausbruch von Steinen
- 4 Diagonale Rissbildung, Rissbild analog zu gegenüberliegende Wandseite

- 5 Deutliches Gefälle des Bodens in Richtung Gebäude Mitte bzw. in Richtung der außenliegenden Wand
- 6 Direkter Feuchteintrag durch Öffnung im Kelleraußenwand, starke Durchfeuchtung des angrenzenden Mauerwerks, in Zwischenraum zwischen Haus 2 und 4 große Schuttanhäufung

- 7 Horizontaler Riss an Kante des Gewölbebogens, weiterer horizontaler Riss an Außenwand ausgehend von nachträglich ergänztem Ziegelsturz über der Öffnung

- 8 Starkes Gefälle in Richtung Gebäudemitte/Haus 2
- 9 Bereits geschlossener vertikaler Riss, jedoch teilweise wiederaufgerissen
- 10 Starke diagonale Rissbildung an der Außenwand

- 11 Riss entlang des Gewölbescheitels
- 12 Von Treppe ausgehender diagonaler Riss, der sich horizontal durch den Durchgang fortsetzt
- 13 Riss zwischen Gewölbebogen und Decke

- 14 Sehr starke Durchbiegung des Gewölbes und der anschließenden Wand, horizontale bis diagonale Rissbildung, Riss wurde bereits verschlossen und mit Eisennägeln verstärkt, jedoch an großen Teilen erneut aufgerissen

- 15 Starke Ausbeulung der Außenwand, Ausbruch von Teilen des Mauerwerks

- Im gesamten Bereich des Kellergewölbes sind Feuchtespuren zu erkennen, teilweise Tröpfchenbildung an der Gewölbeunterseite

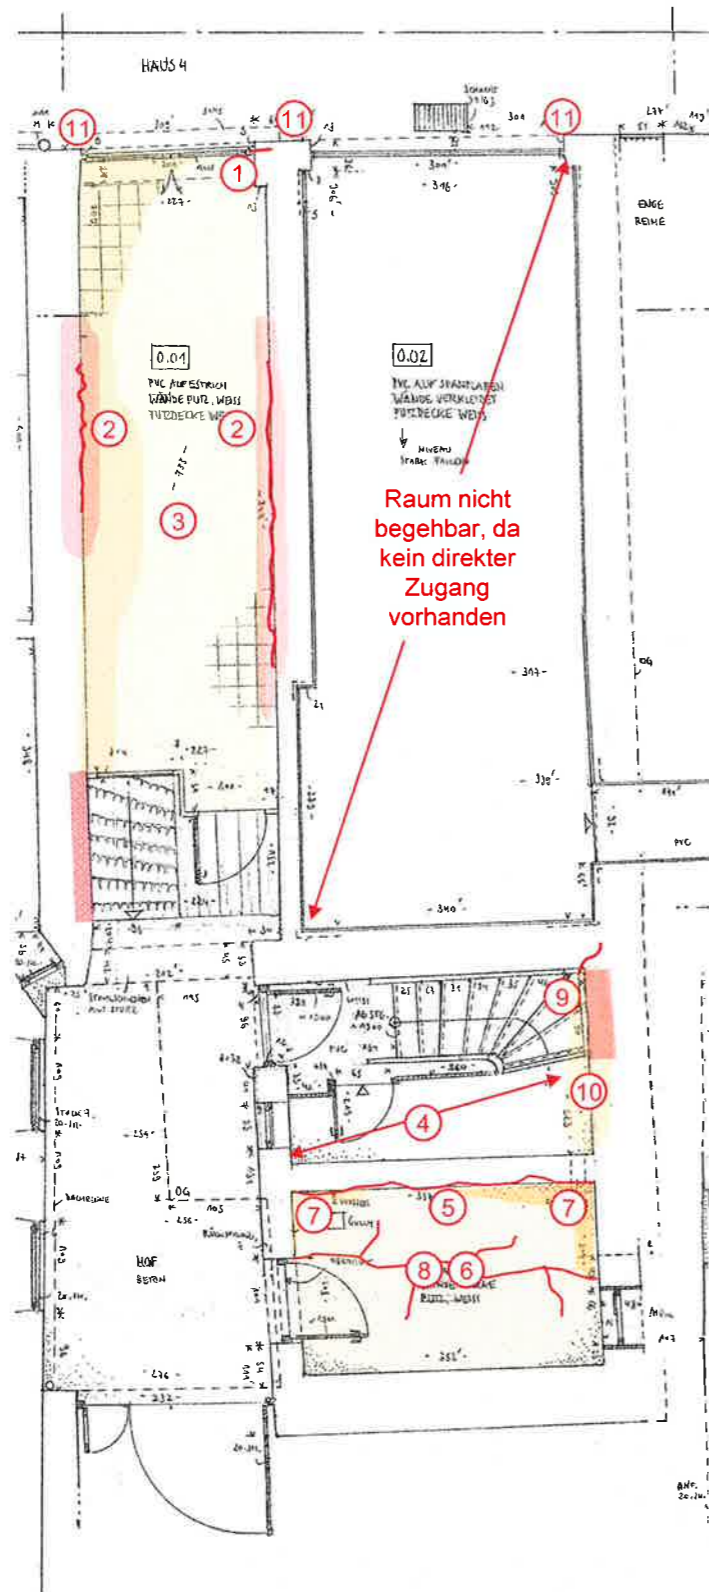
Grundriss Erdgeschoss

- 1 Vertikaler Riss zwischen Giebelwand und Innenwand
- 2 Sehr starke Diagonalrisse an beiden Wänden
- 3 Starke Durchbiegung des Bodens und der Decke, sowie deutliche Feuchtsuren
- 4 Starke Müllansammlung, Raum nicht einsehbar
- 5 Rissbildung im Anschlussbereich der Decke
- 6 Feuchtpuren an der Decke
- 7 Starke Feuchtsuren und Verfärbungen im Eckenbereich, sowie Putzabplatzungen im unteren Wandbereich
- 8 Rissbildung in der Decke
- 9 Vertikaler Riss
- 10 Starke Feuchtsuren und Putzabplatzungen im Außenwandbereich der Treppe
- 11 Starke Feuchtschäden, Farb- und Putzabplatzungen auf der Außenseite

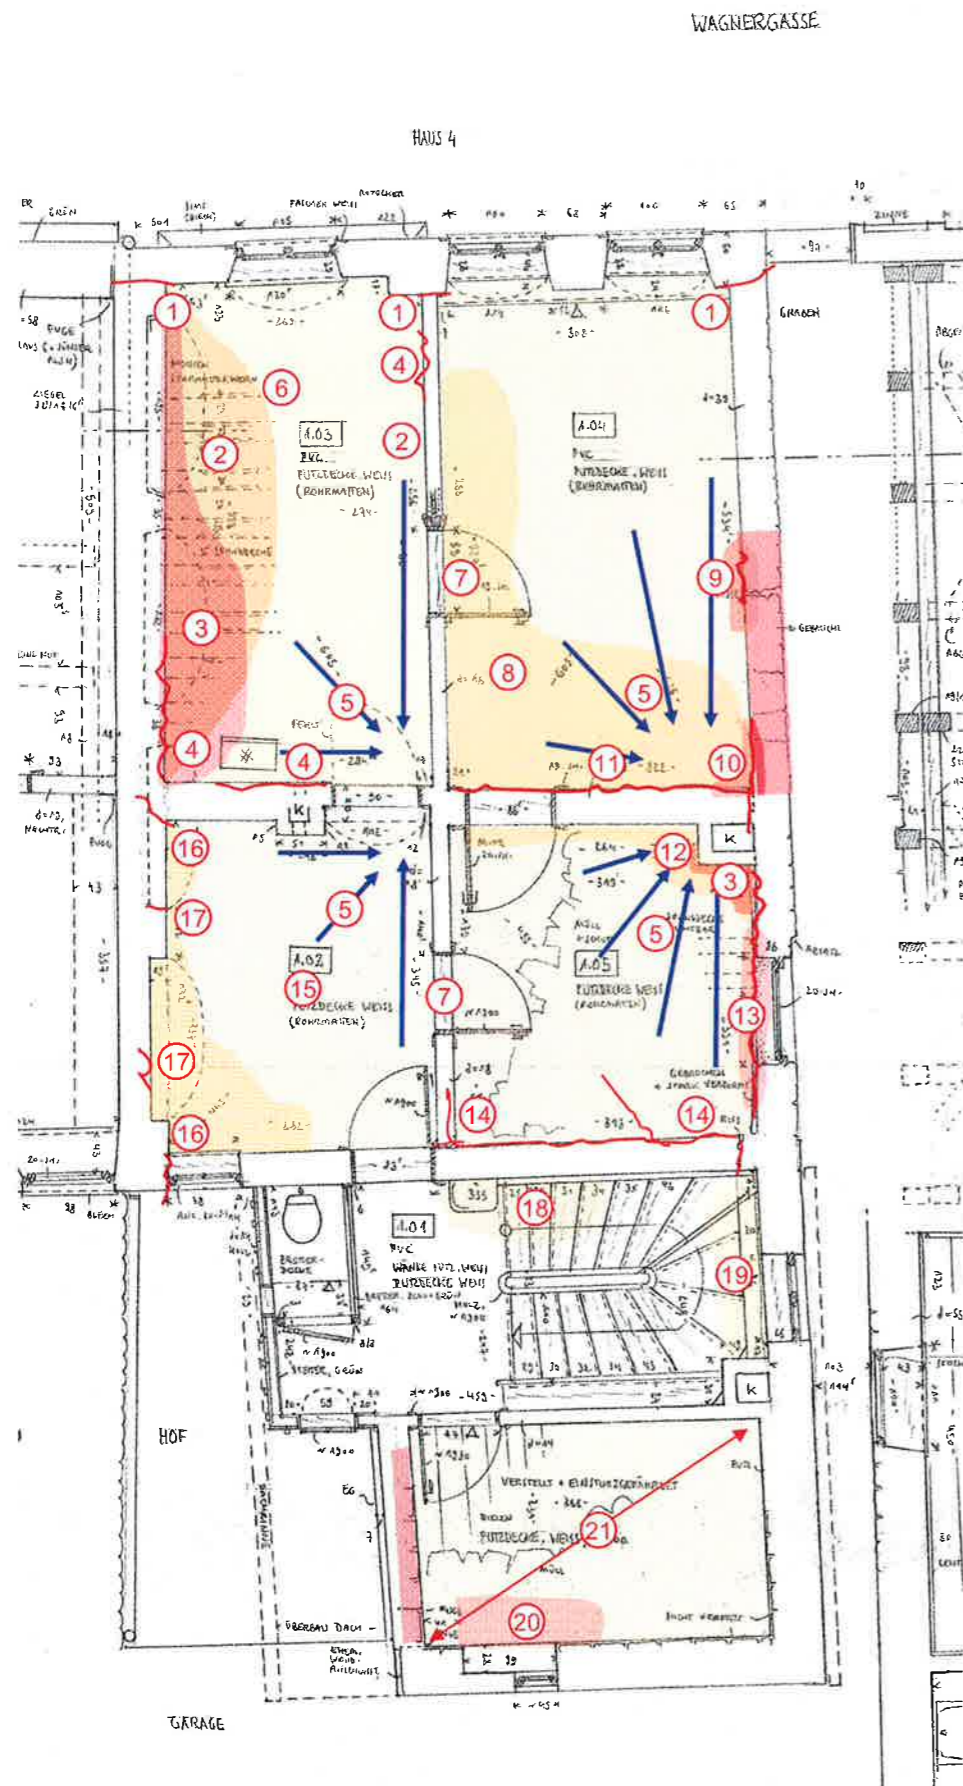
Grundriss Obergeschoss

- 1 Ablösung der Giebelwand von den Wänden bzw. Decken
- 2 Starke Durchfeuchtung der Decke und Wände, teils starke Putzabplatzungen
- 3 Teileinsturz der Deckenverkleidung, Deckenbalken liegen frei

- 4 Diagonale Rissbildung
- 5 Gefälle in Richtung Gebäudemitte/Haus 2
- 6 Starke Verschmutzung
- 7 Starke Verformung des Türrahmens mit starken Putzabplatzungen über dem Türsturz

- 8 Starke Feuchtespuren mit teilweise dunklen Verfärbungen an der Decke
- 9 Sehr Starke Rissbildung an Wand, Rissbreiten bis zu 5cm
- 10 Ablösung der Innen- von der Außenwand, starke Putzabplatzungen im unteren Eckbereich mit teilweise losem Mauerwerk

- 11 Horizontaler Riss zwischen Decke und den angrenzenden Wänden
- 12 Starke Durchfeuchtung im Eckbereich, deutlich sichtbare Algenbildung an der Wandoberfläche

- 13 Diagonale Rissbildung entlang der gesamten Außenwand in diesem Bereich, starke Putzabplatzungen, teilweise loses Mauerwerk
- 14 Vertikaler Riss in der Gebäudeecke, Übergang in horizontalen Riss im Anschlussbereich der Decke

- 15 Teils starke Feuchtespuren an Decke, Rissbildung im gesamten Deckenbereich
- 16 Vertikale Risse in Ecken
- 17 Diagonale Rissbildung über den vorgesetzten Gewölbekbögen

- 18 Deutliche Feuchtespuren an Wand im Treppenhaus
- 19 Starke Feuchtespuren und Putzabplatzungen im Außenwandbereich der Treppe
- 20 Starke Durchbiegung der Decke, starke Putzabplatzungen, Deckenkonstruktion liegt teilweise frei
