Gebäude Wagnergasse 2, Landshut Statisch-konstruktive Bestandsuntersuchung

Projekt-Nr.: 1.14051TD.0

Gebäude Wagnergasse 2-6, Landshut
Bestandsaufnahme und statisch-konstruktive Voruntersuchung

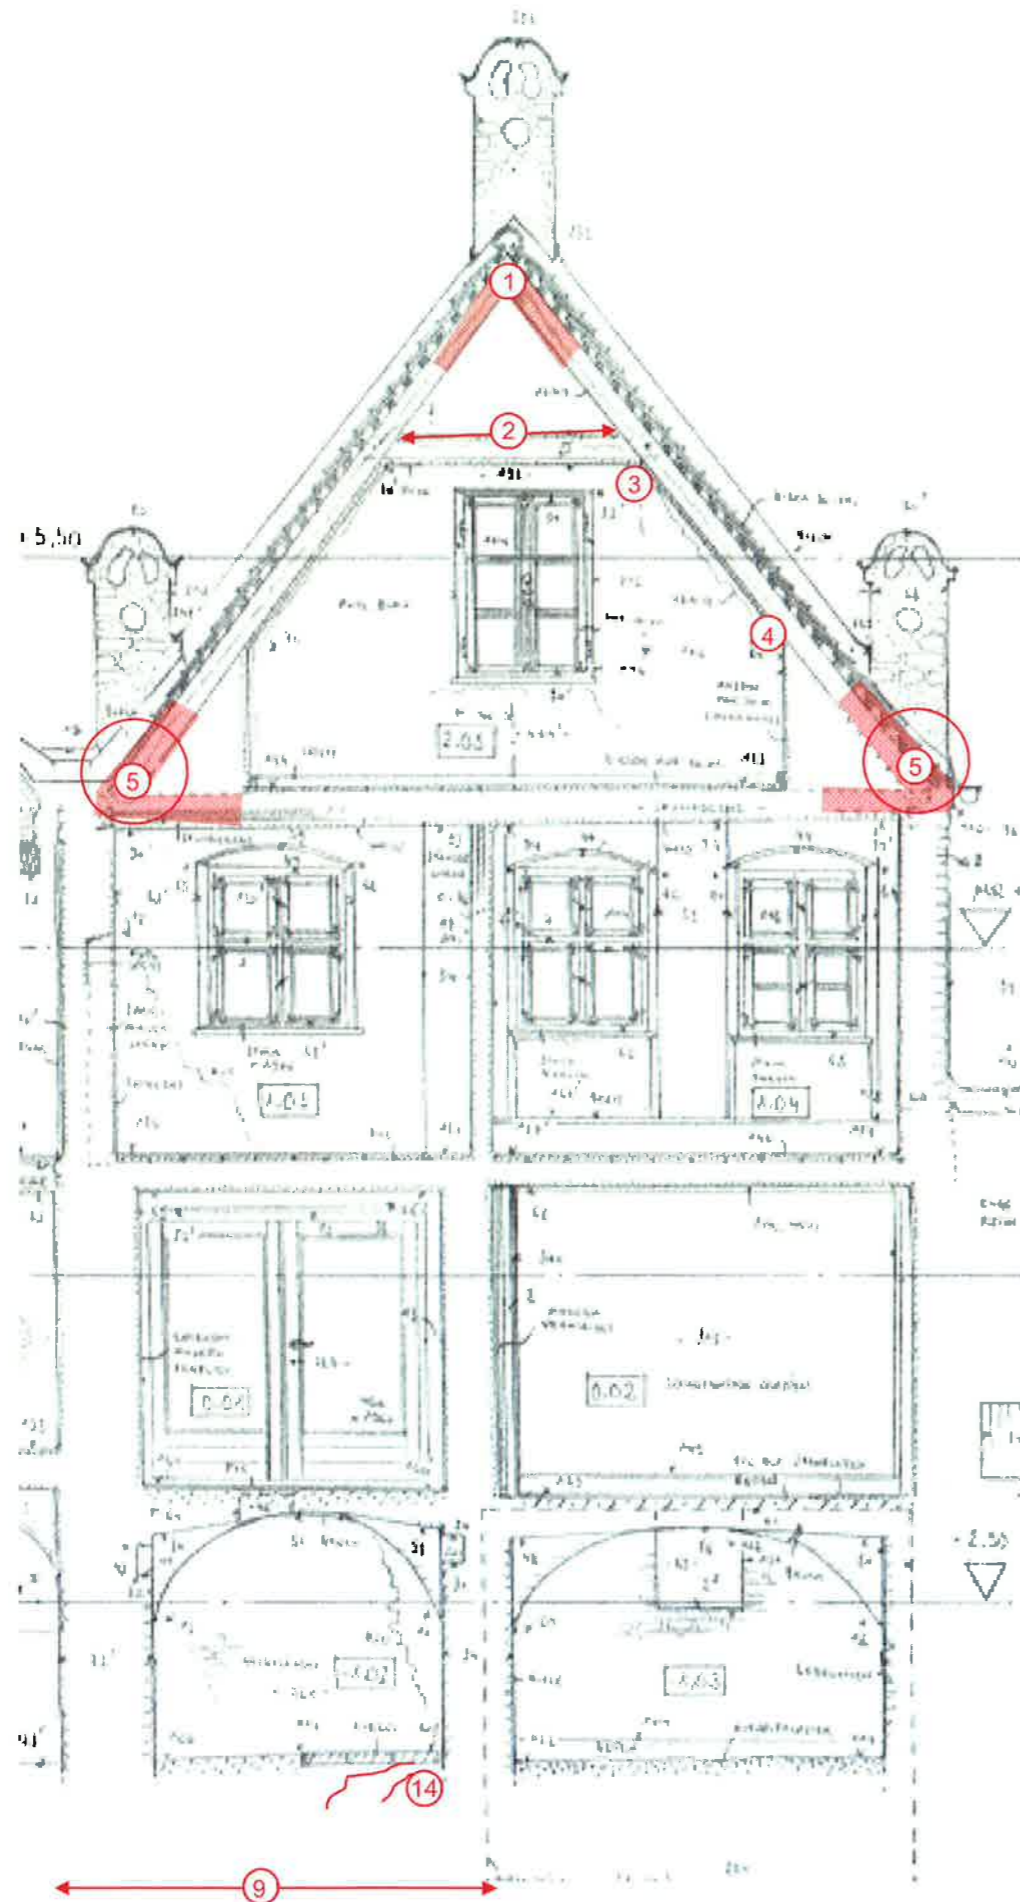
Querschnitt

- 1 Firstpunkte stellenweise morsch
- 2 Holzdielen teilweise morsch
- 3 Zapfenverbindung der Kehlbalken an mehreren Stellen aufgegangen, keine kraftschlüssige Verbindung
- 4 Zapfenverbindung der Kehlbalken an mehreren Stellen aufgegangen, keine kraftschlüssige Verbindung
- 5 Dachfußpunkte stellenweise morsch
- 6 Risse in der nördlichen Kellerwand
- 7 Durchfeuchtung des Mauerwerkes

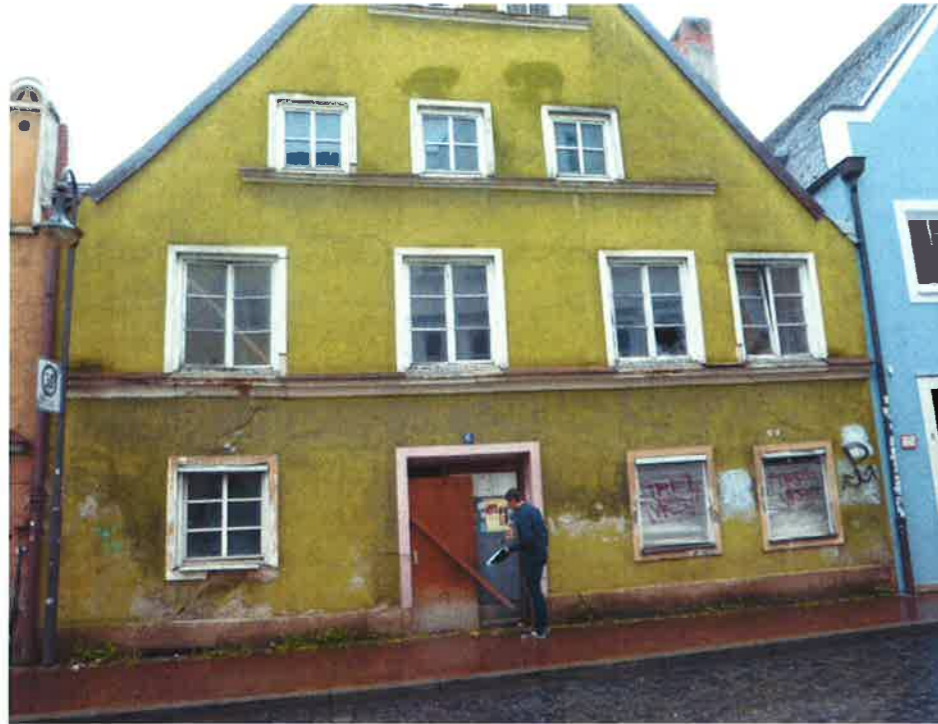
Abbildung 1

Nördliche Fassadenansicht mit starken Feuchteschäden und erkennbarer Absenkung in Fassadenmitte.

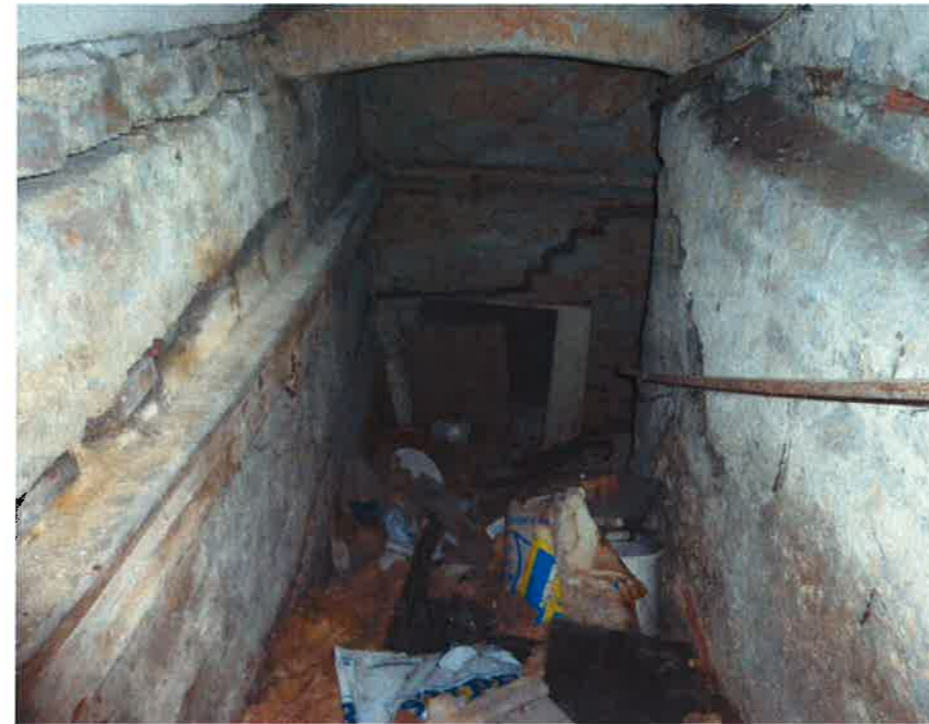
Abbildung 3

Der Kellerzugang ist stark vermüllt, eine Begehung ist nicht möglich. Vom Treppeneingang sind jedoch bereits verschlossene und wieder aufgegangene diagonale und horizontale Risse erkennbar. Die Rissbreiten betragen bis zu 8-10cm.

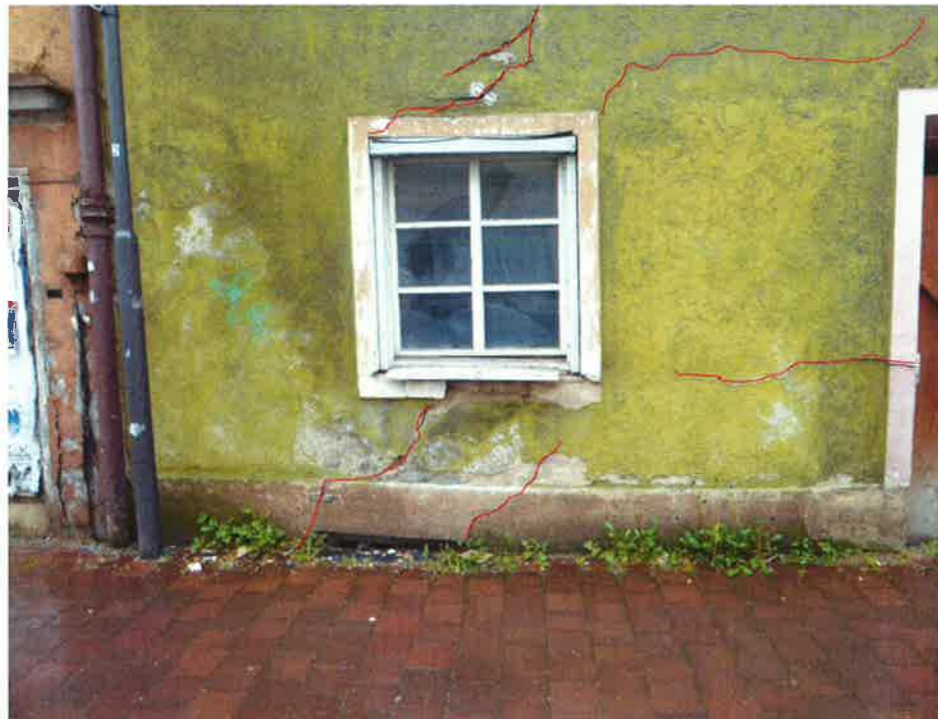
Abbildung 2

Diagonale Rissbildung in der nördlichen Außenwand aufgrund stärkerer Setzungen.

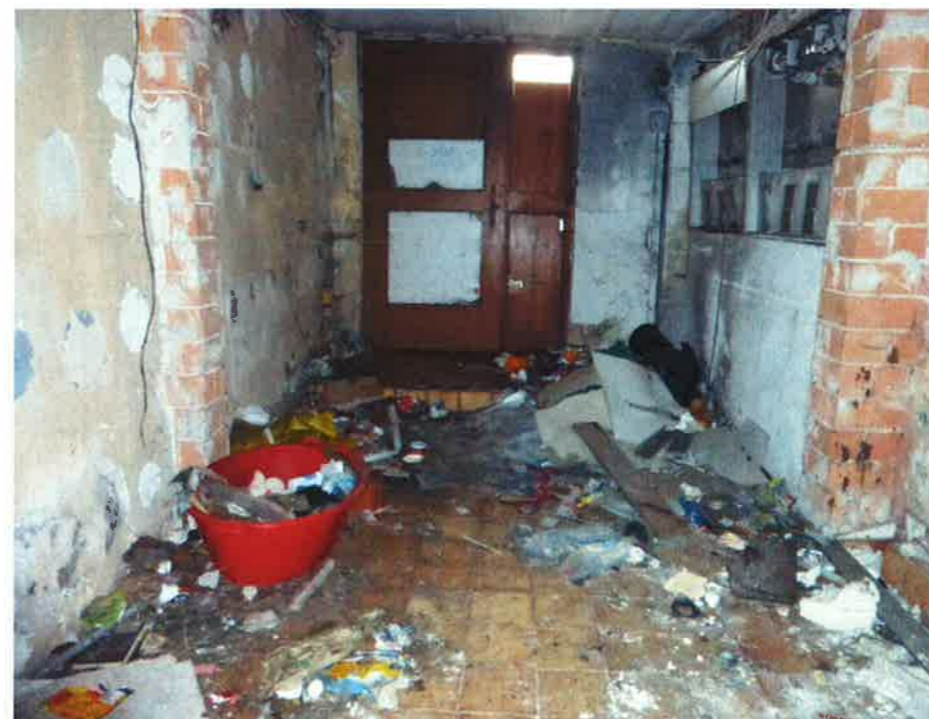
Abbildung 4

Blick auf den Haupteingangsbereich zur Wagnergasse. Bei den ersichtlichen, Ausbesserungsarbeiten wurde der Putz an der westlichen Flurwand erneuert, sowie ein auf zwei Mauerwerkstützen auflagernder Unterzug ergänzt.

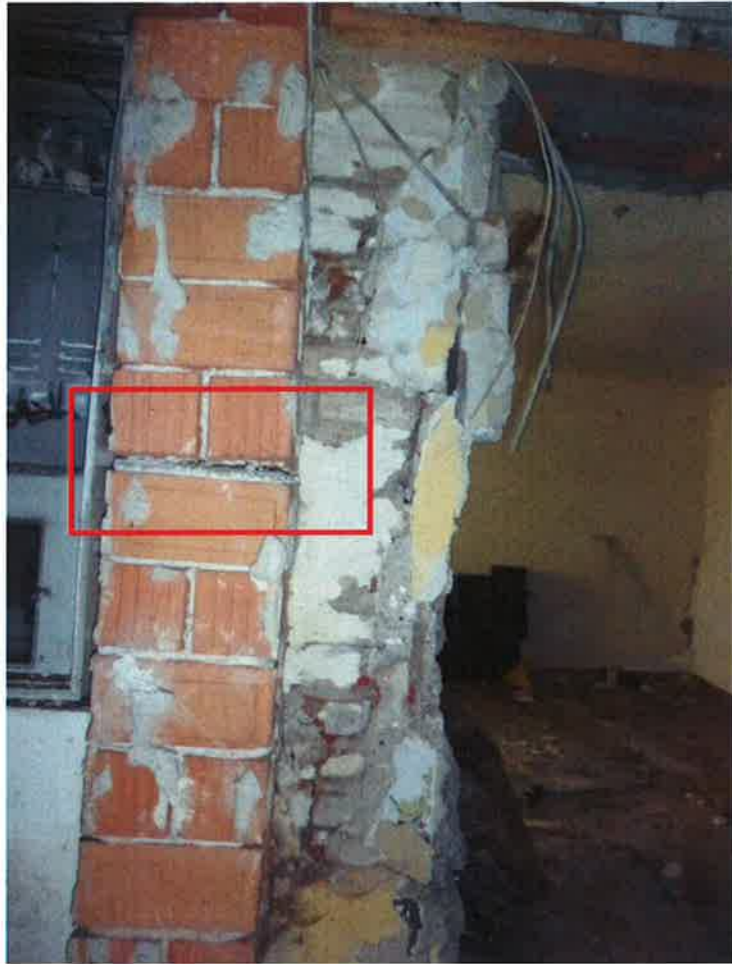
Abbildung 6

An einer der beiden ergänzten Stützen ist eine deutliche Verdrehung mit klaffender Fuge zu erkennen. Das Mauerwerk beginnt auszuknicken.

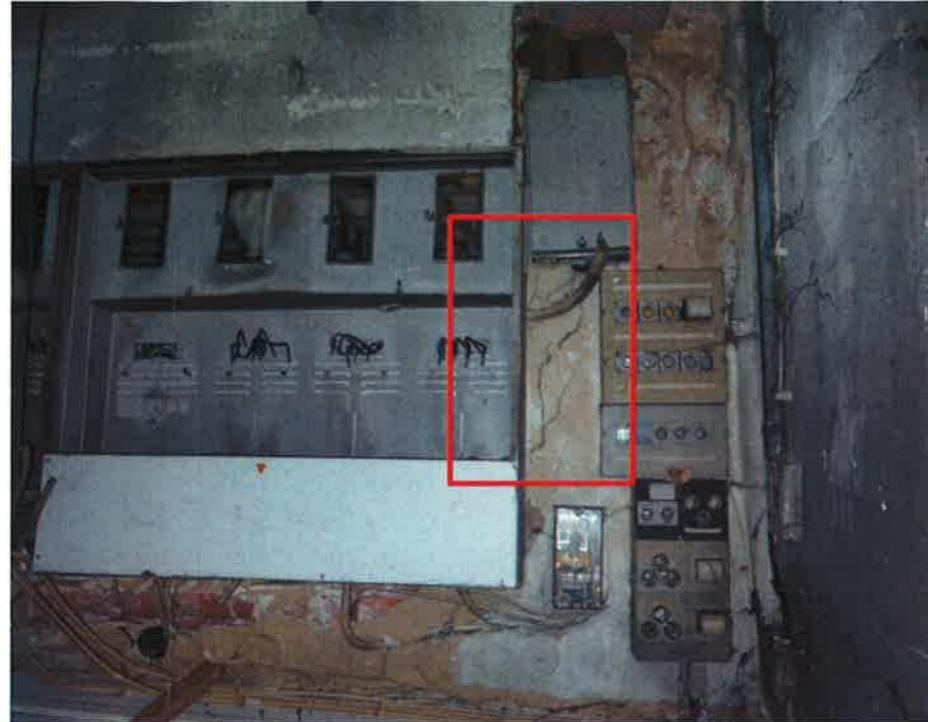
Abbildung 7

Hinter den Elektroinstallationen sind ebenfalls deutliche Risse zu erkennen.

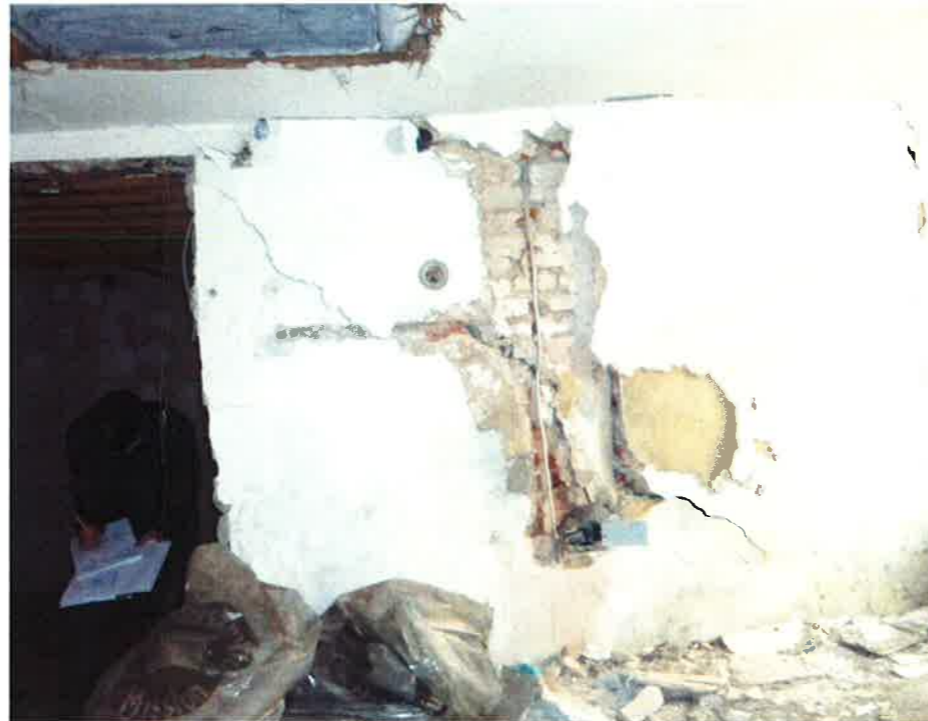
Abbildung 8

Starke diagonale Rissbildung mit deutlicher Setzung in Gebäudemitte. Erhebliche Feuchteschäden und Putzabplatzungen.

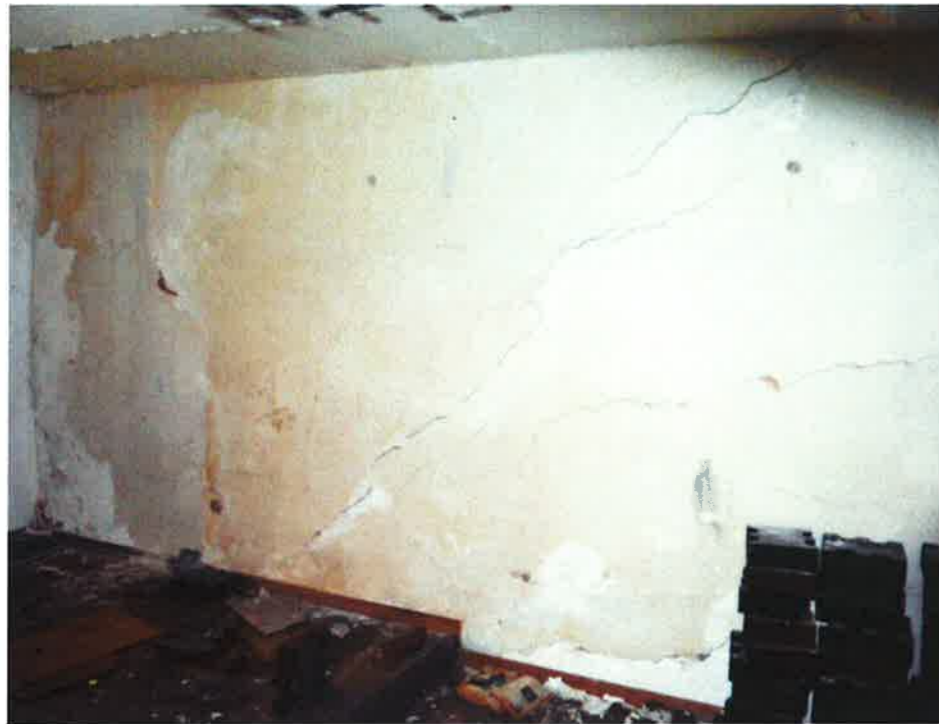
Abbildung 10

Alle Wände lassen durch starke diagonale Rissbildung und breite ältere und neuere Risse die starken Setzungen in Gebäudemitte deutlich werden.

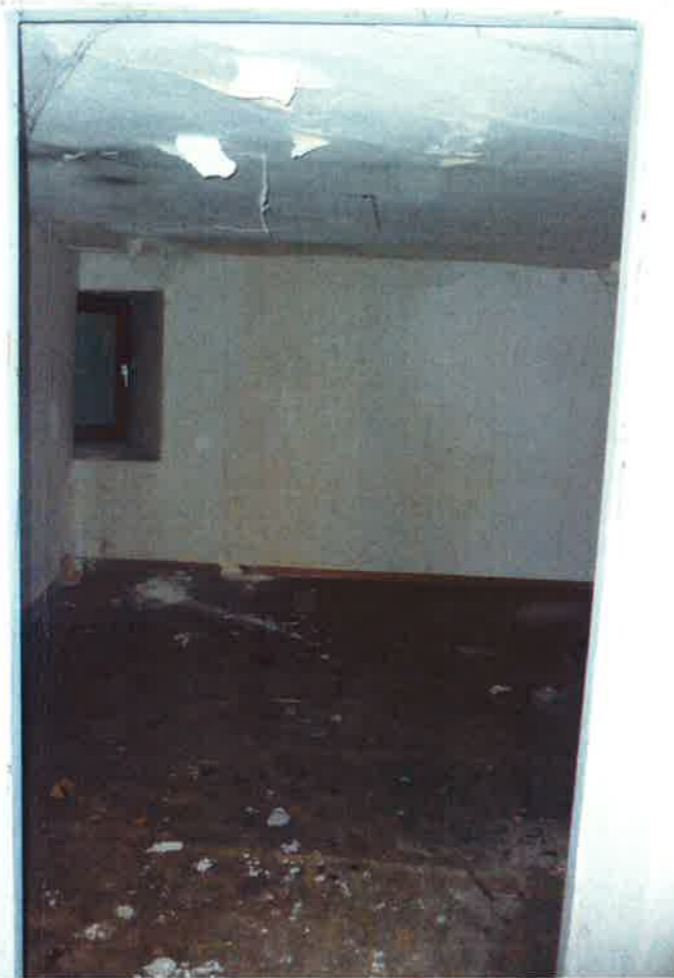
Abbildung 11

Überblick über den nach Süden angrenzenden Raum. Im gesamten Raum sind starke Feuchteschäden, Farb- und Putzabplatzungen, sowie Durchbiegungen der Decke zu sehen.

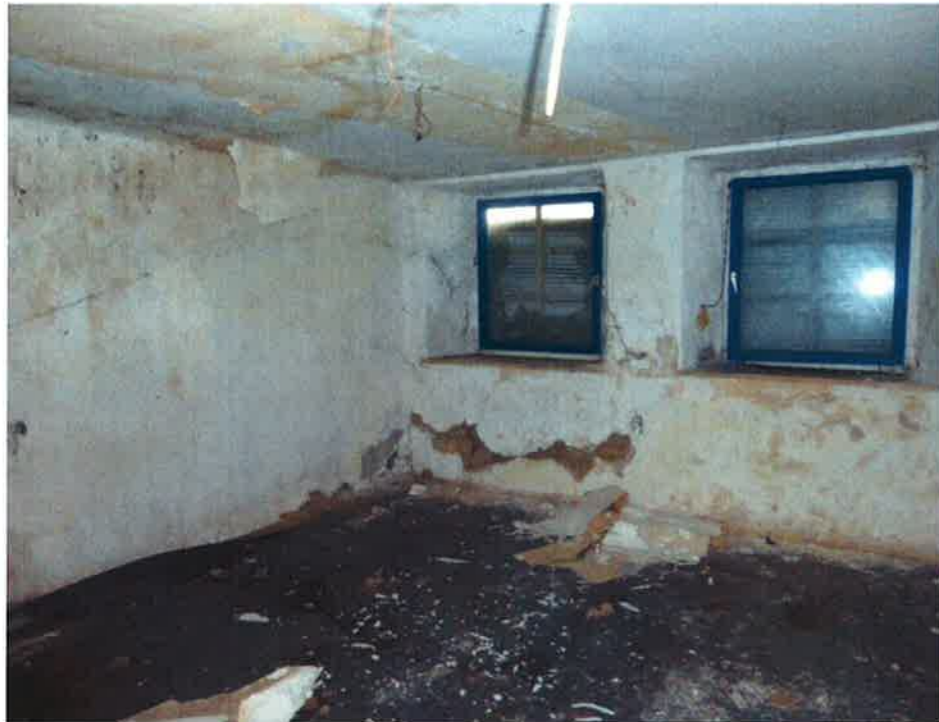
Abbildung 13

Überblick über den nordwestlichen Raum des Erdgeschosses. Die Feuchteschäden sind in allen Bereichen deutlich sichtbar.

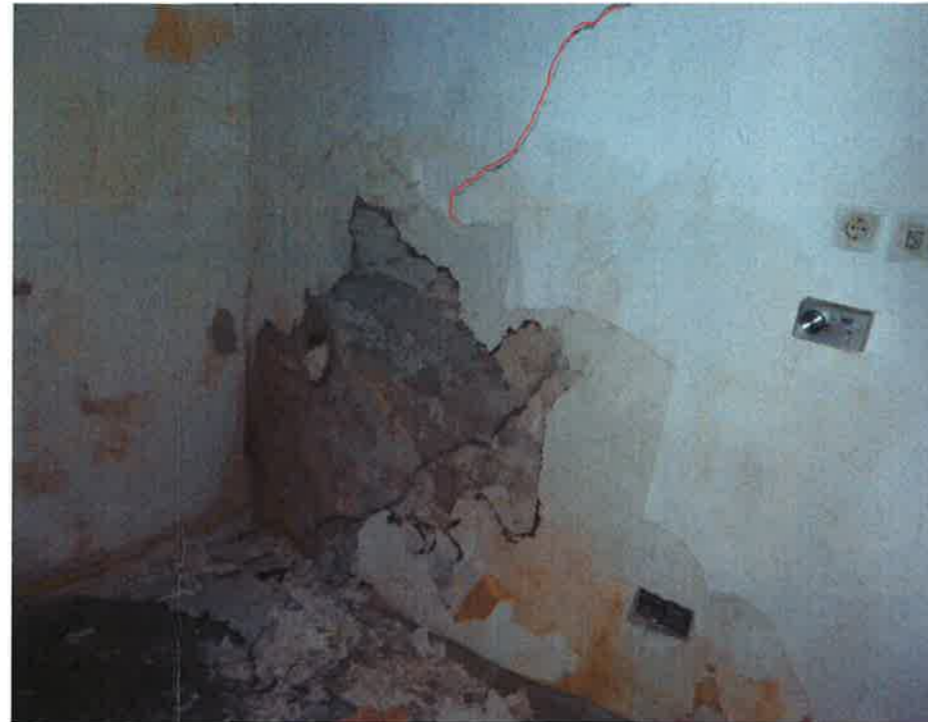
Abbildung 15

Auch an der Innenwand zum Gang ist eine starke Durchfeuchtung der Wand mit Putzabplatzungen erkennbar. Die breiten diagonalen Risse zeigen deutlich die Setzungen in Gebäudemitte.

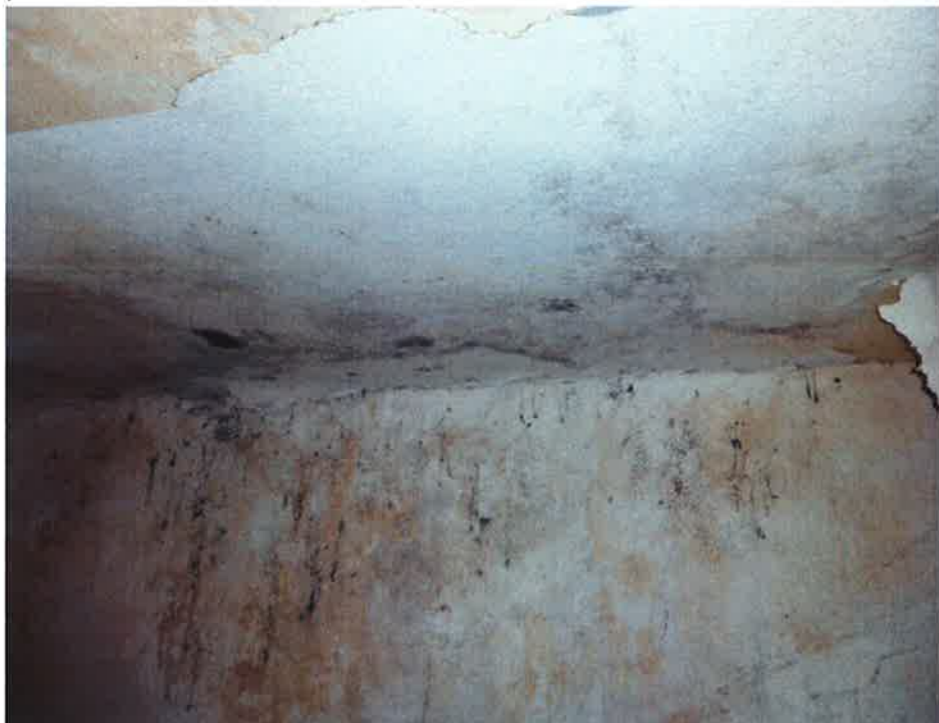
Abbildung 14

Deutliche Feuchtespuren und Verfärbungen sind auch an der Decke, sowie der westlichen Außenwand und der gegenüberliegenden Innenwand erkennbar. Die Decke ist im Auflagerbereich deutlich nach unten verformt.

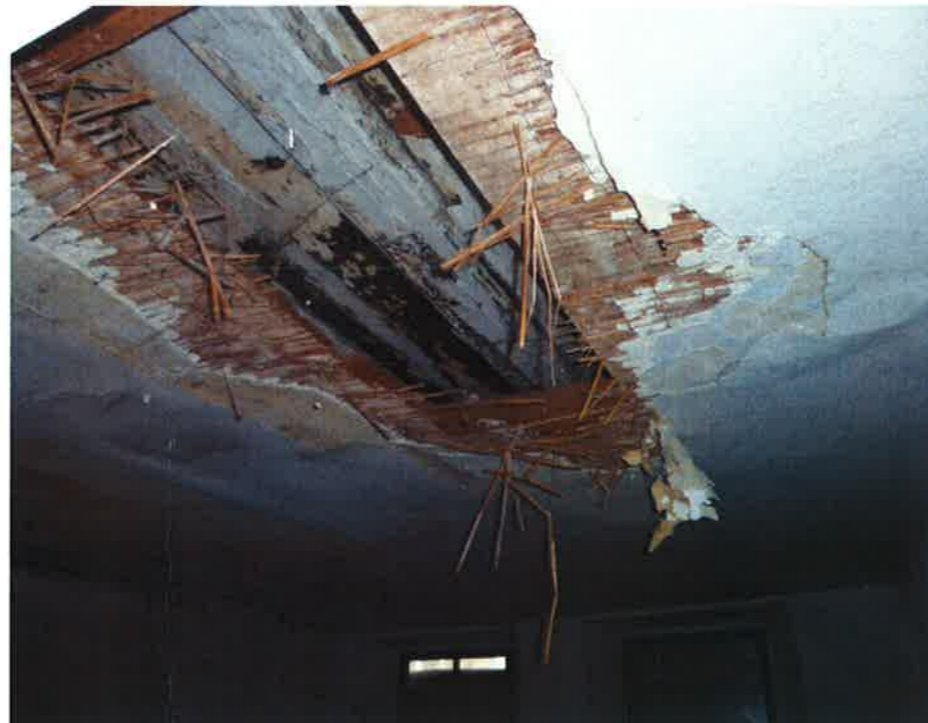
Abbildung 16

Im Eingangsbereich zum Raum wurde ein Teil der unteren Deckenkonstruktion entfernt. Hier befindet sich eine Balken-Bohlendecke.

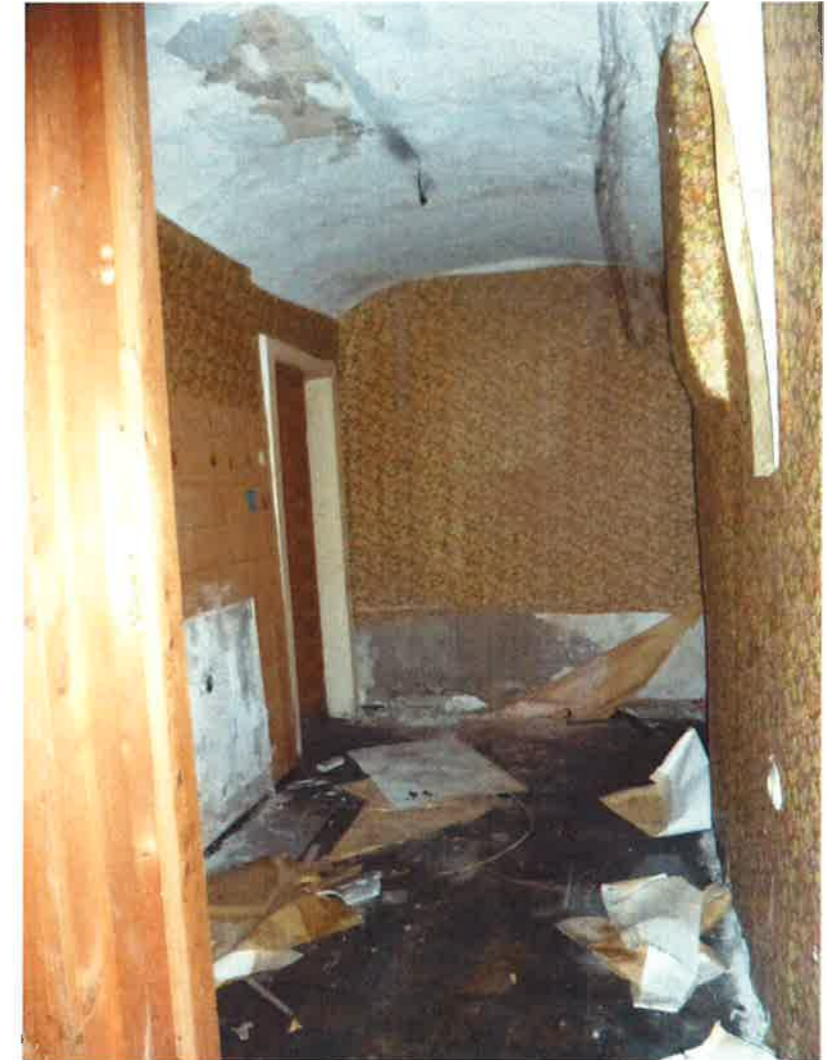
Abbildung 17

Überblick über Raum 0.06 mit Feuchteschäden an der Decke.

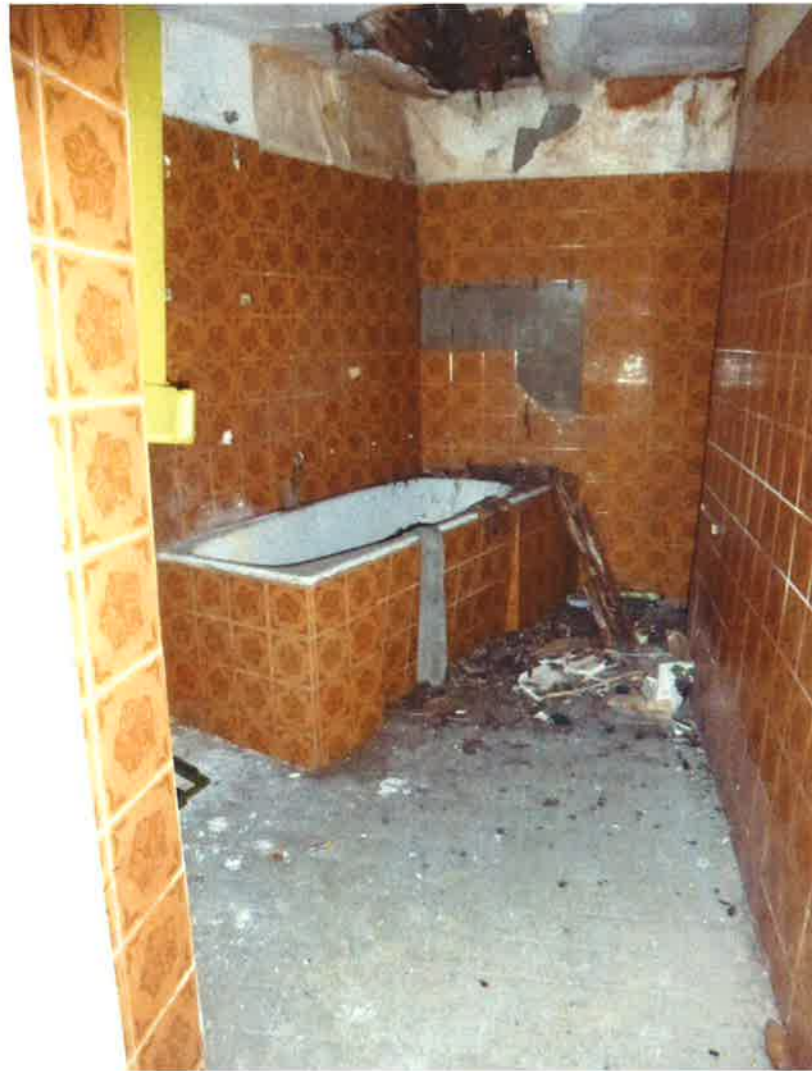
Abbildung 18

Überblick über das an den Vorraum aus Abbildung 8 angrenzende Badezimmer. Ein großflächiger Teil der Deckenkonstruktion ist aufgrund von Fäulnisschäden eingestürzt.

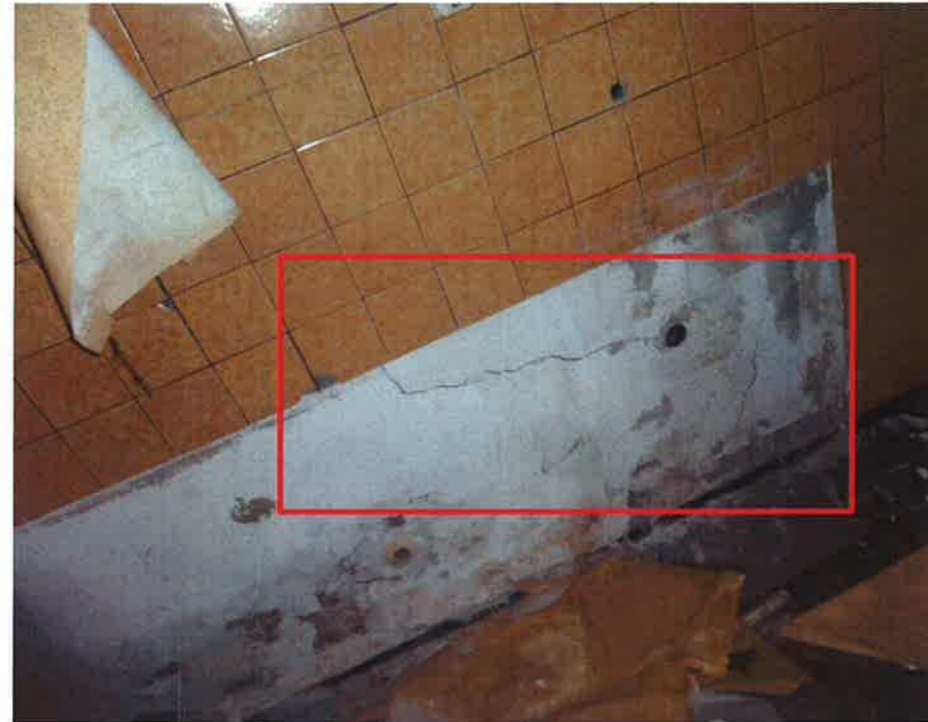
Abbildung 19

Die in den Sanitärräumen vorhandene Fliesenbekleidung verdeckt teilweise die Rissbildungen in den Wänden. Verschiebungen und kleinere Risse in den Fugen und Fliesen lassen aber auch hier die Setzungen erkennen.

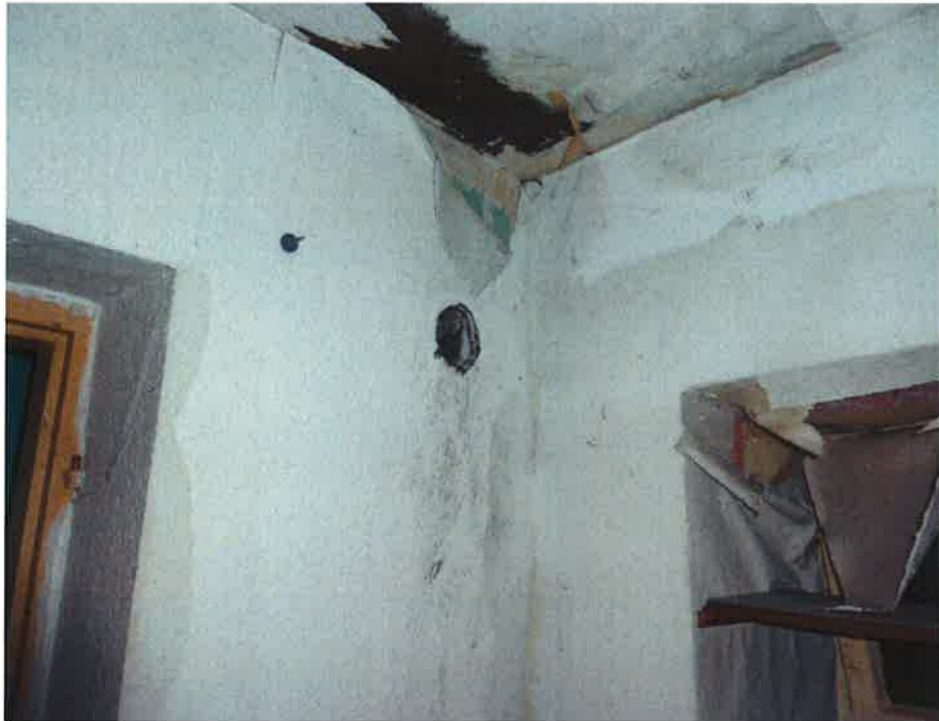
Abbildung 22

In den einsehbaren Deckenbereichen deuten starke Verfärbungen auf starken Feuchteintrag hin. Die Decken sind verformt und vermutlich stark verfault.

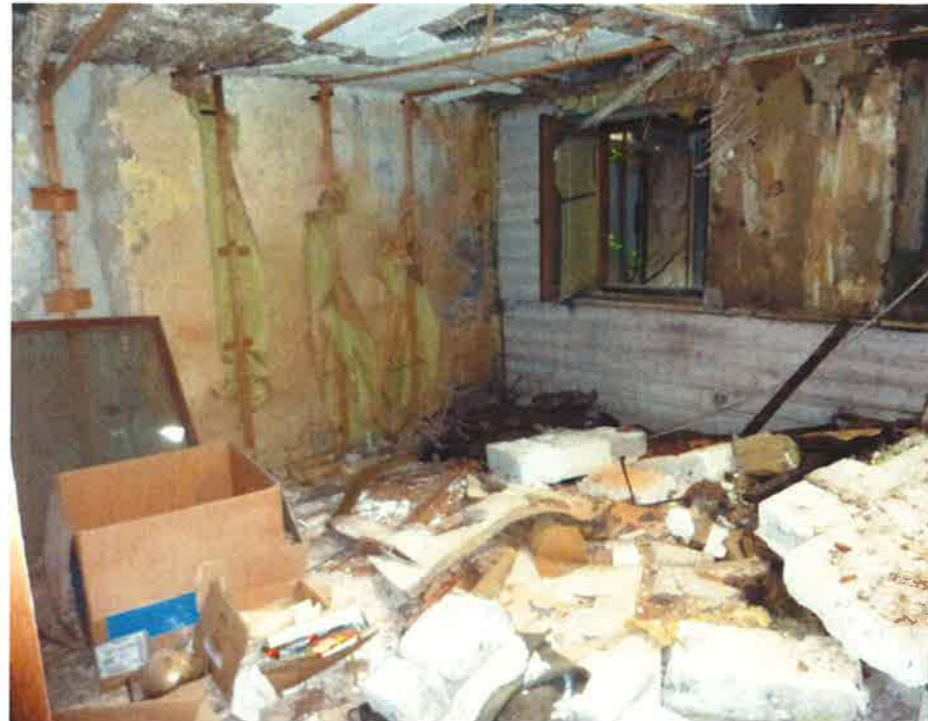
Abbildung 24

Übersicht über den südöstlichen Raum. Hier ist die gesamte Tragstruktur des Gebäudes massiv geschädigt. Die Decke ist in weiten Bereichen bereits eingestürzt.

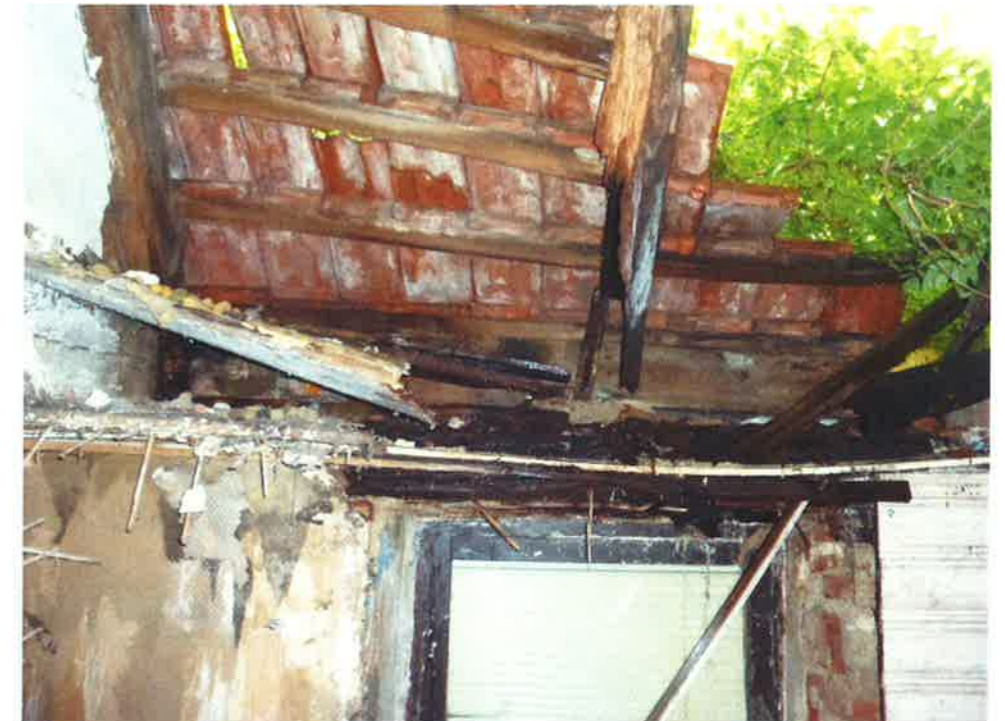
Abbildung 26

Auch die Dachkonstruktion ist hier massiv geschädigt und bereits eingestürzt.

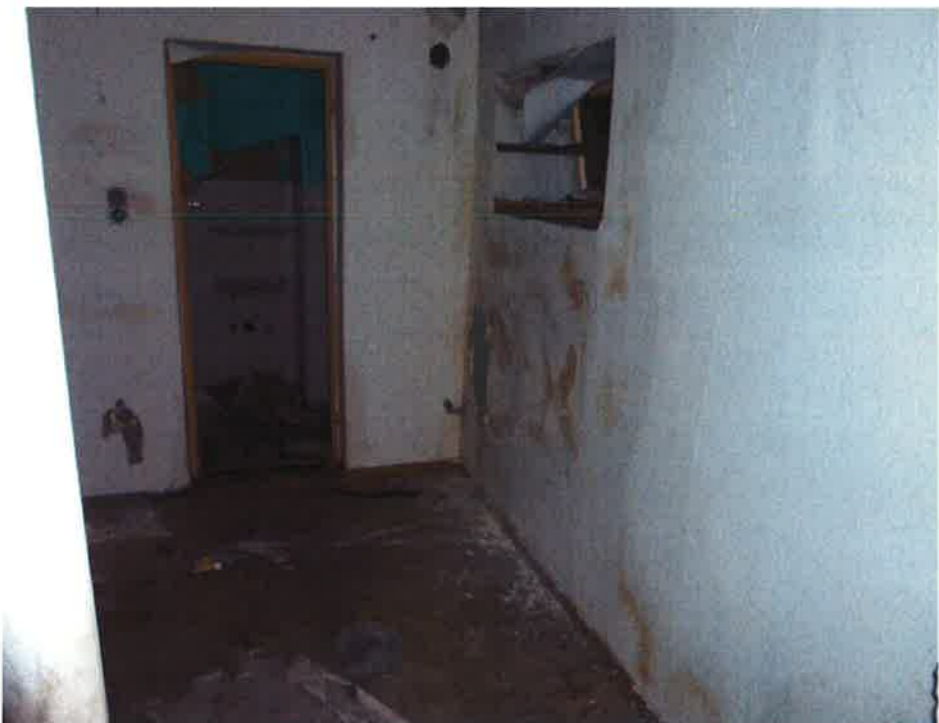
Abbildung 23

Auch im hinteren Gebäudeteil sind die Wände stark durchfeuchtet.

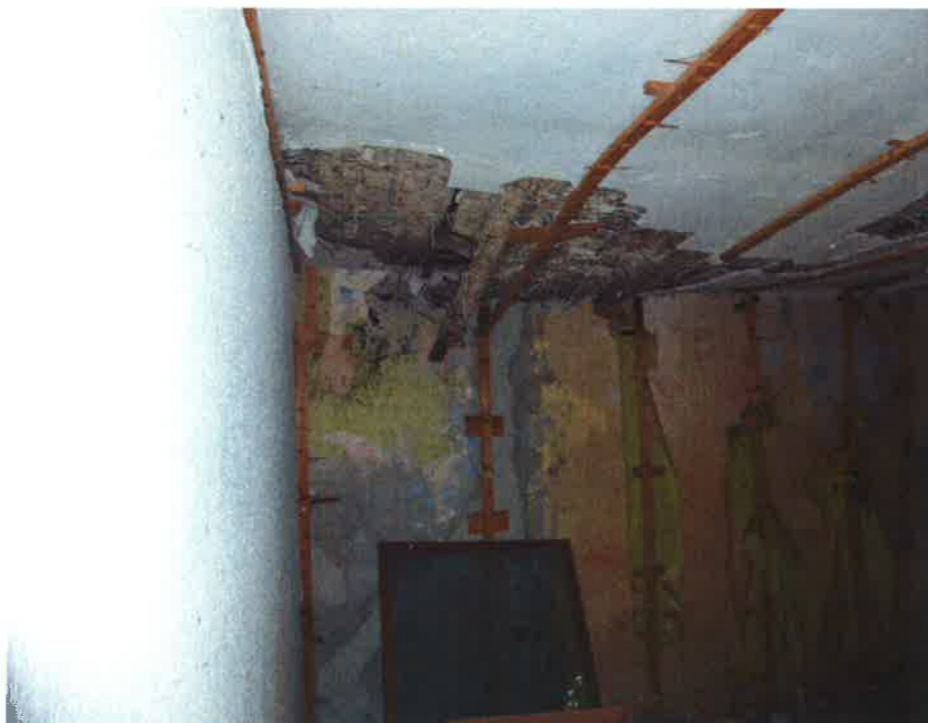
Abbildung 25

Die massiven Schäden betreffen den gesamten Deckenbereich.

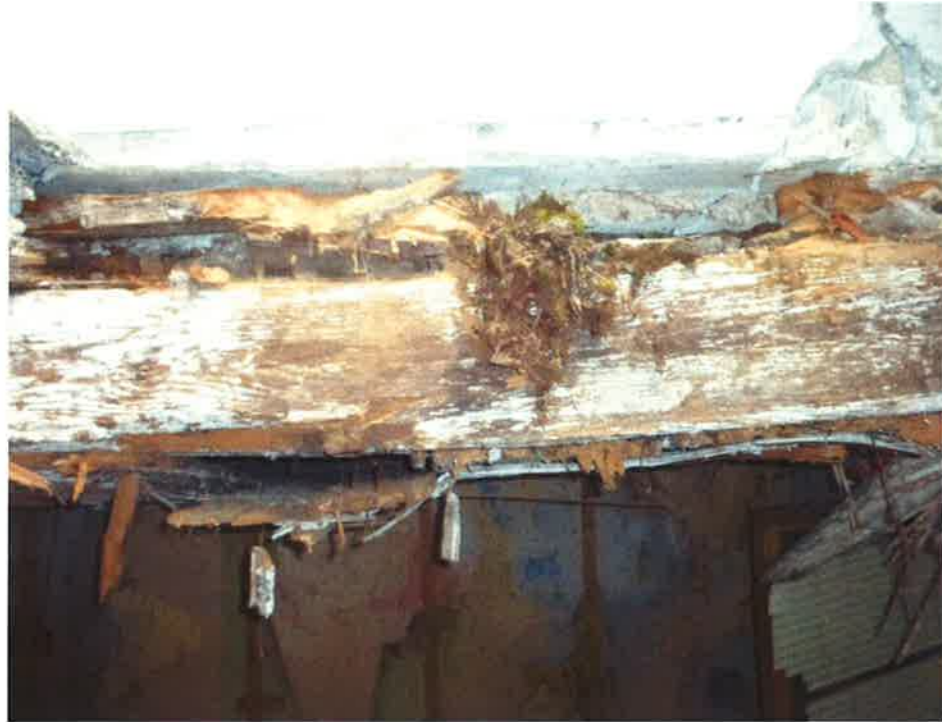
Abbildung 27

An den noch vorhanden Holzbauteilen, vor allem den Deckenbalken bzw. Unterzügen sind größtenteils gravierende Fäulnisschäden und daraus resultierende starke Durchbiegungen zu sehen.

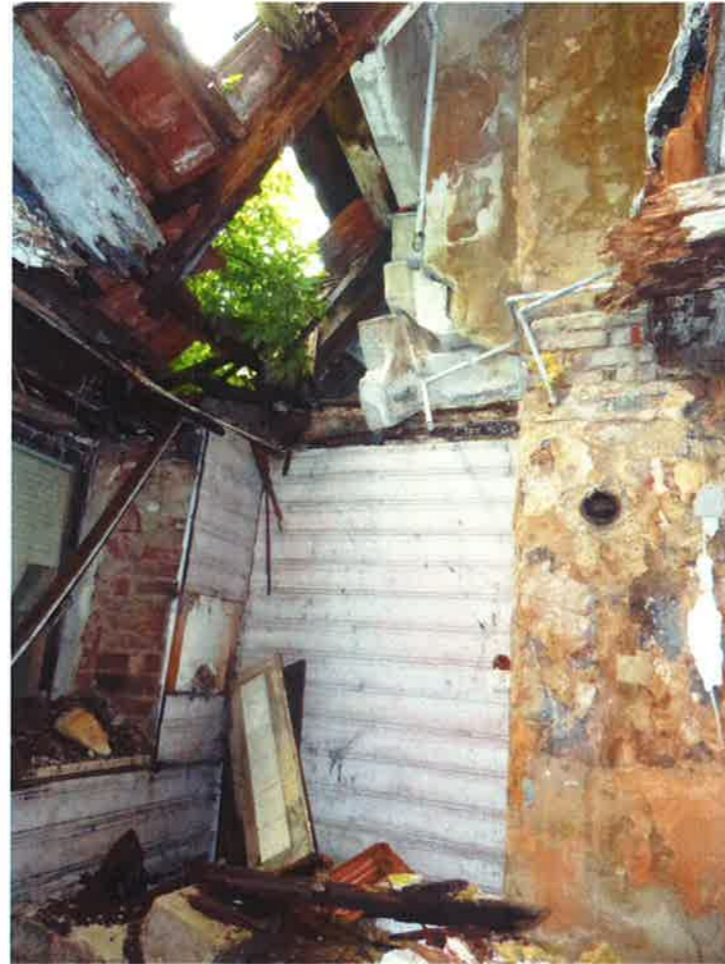
Abbildung 28

Der Einsturz der Deckenkonstruktion erstreckt sich bis in den angrenzenden Raum. Auch Teile des Mauerwerks sind bereits eingestürzt.

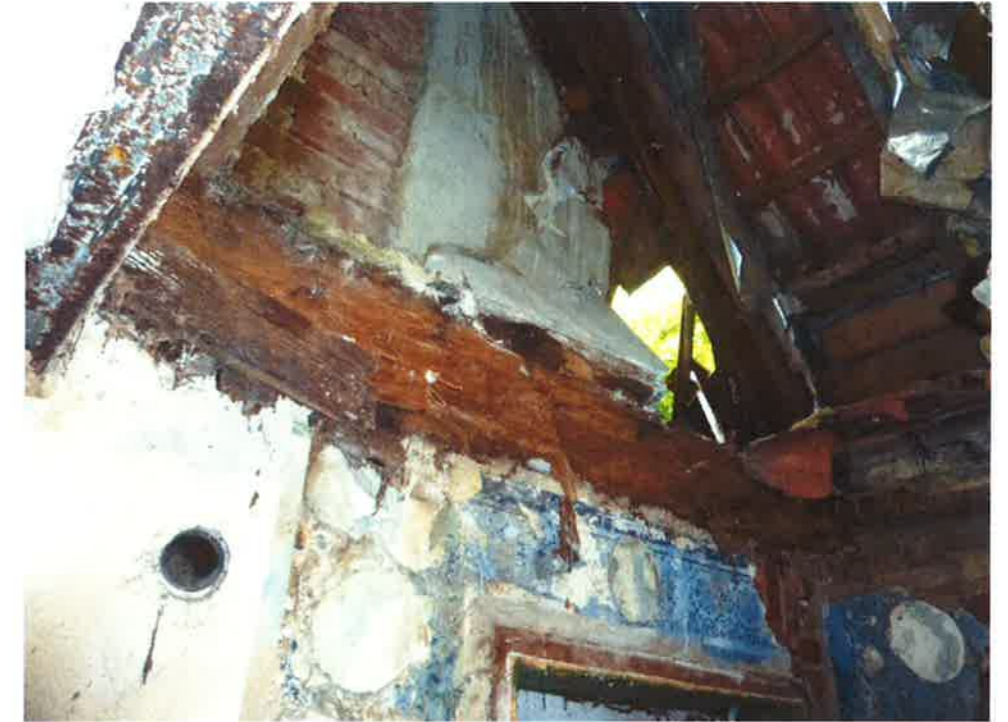
Abbildung 29

Blick von der gegenüberliegenden Seite auf den Einsturzbereich aus Abbildung 35. Auch auf dieser Seite sind Teile der Deckenkonstruktion vollständig eingestürzt.

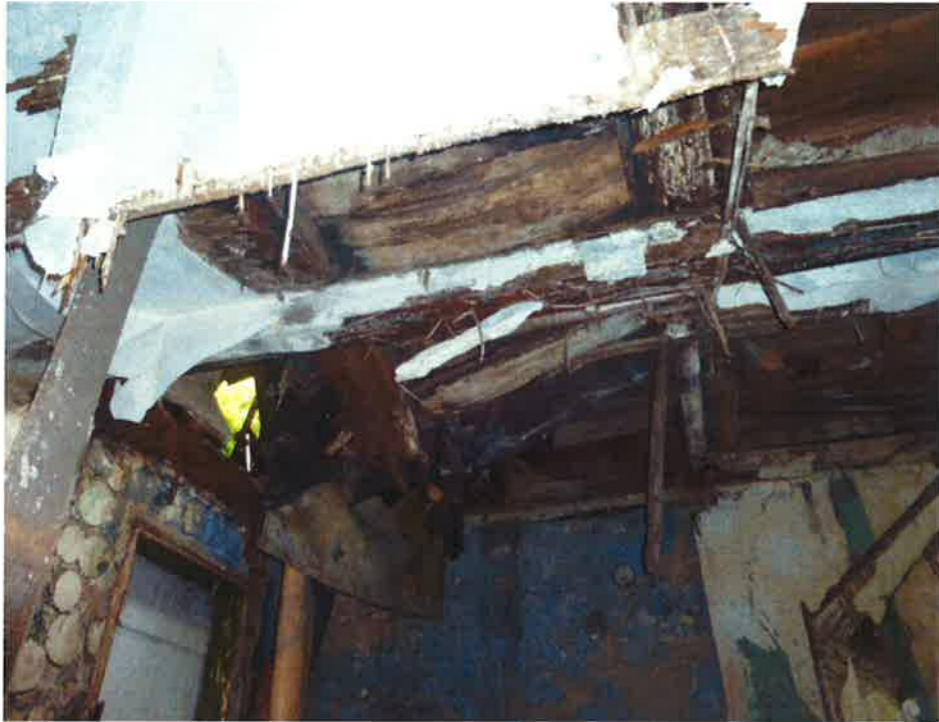
Abbildung 30

Im restlichen Raum ist die untere Deckenkonstruktion vollständig eingestürzt. Die dadurch einsehbaren Deckenbalken sind größtenteils stark morsch bis vollständig zersetzt.

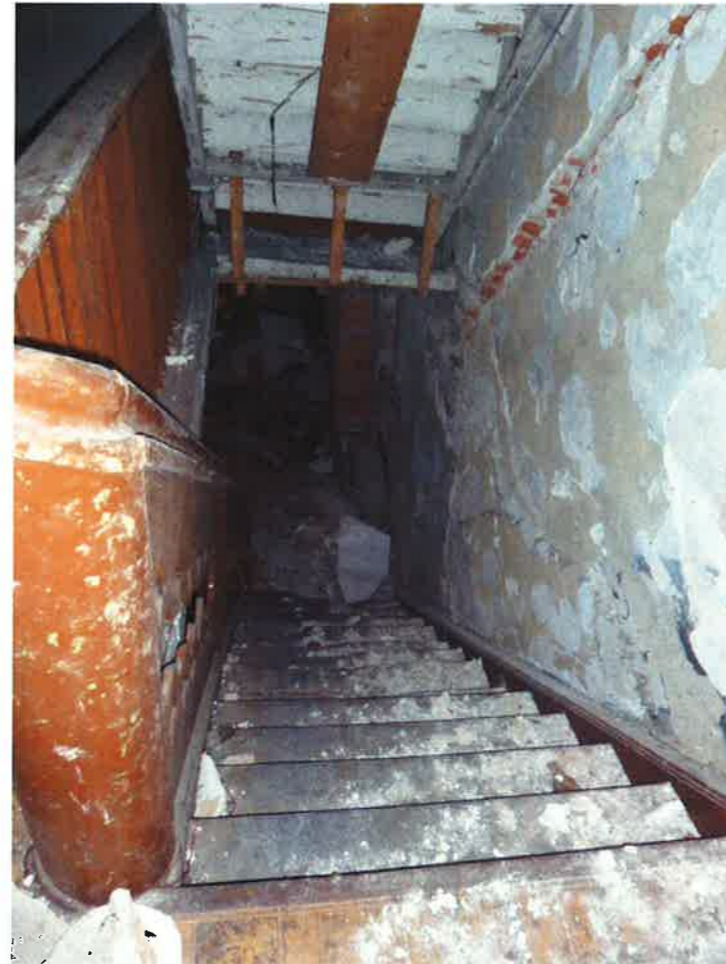
Abbildung 32

Blick von Treppenaufgang in das erste Obergeschoss nach unten. Hierbei ist eine deutliche Verdrehung des Treppenlaufs ins zweite Obergeschoss erkennbar.

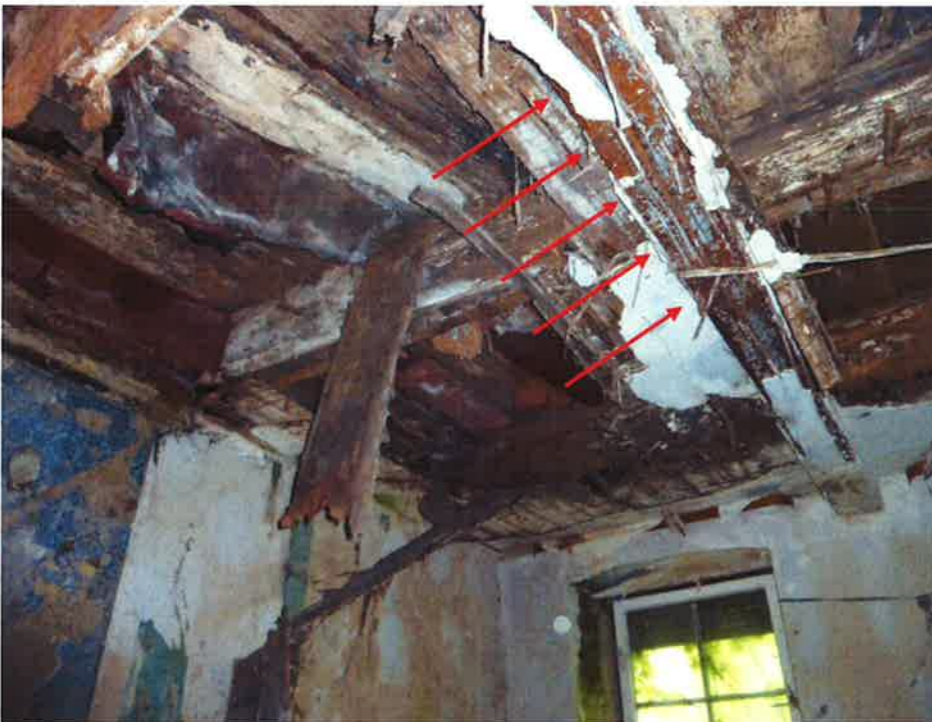
Abbildung 31

Auch der in der Mitte des Raumes gelegene Stahl-Unterzug ist stark korrodiert.

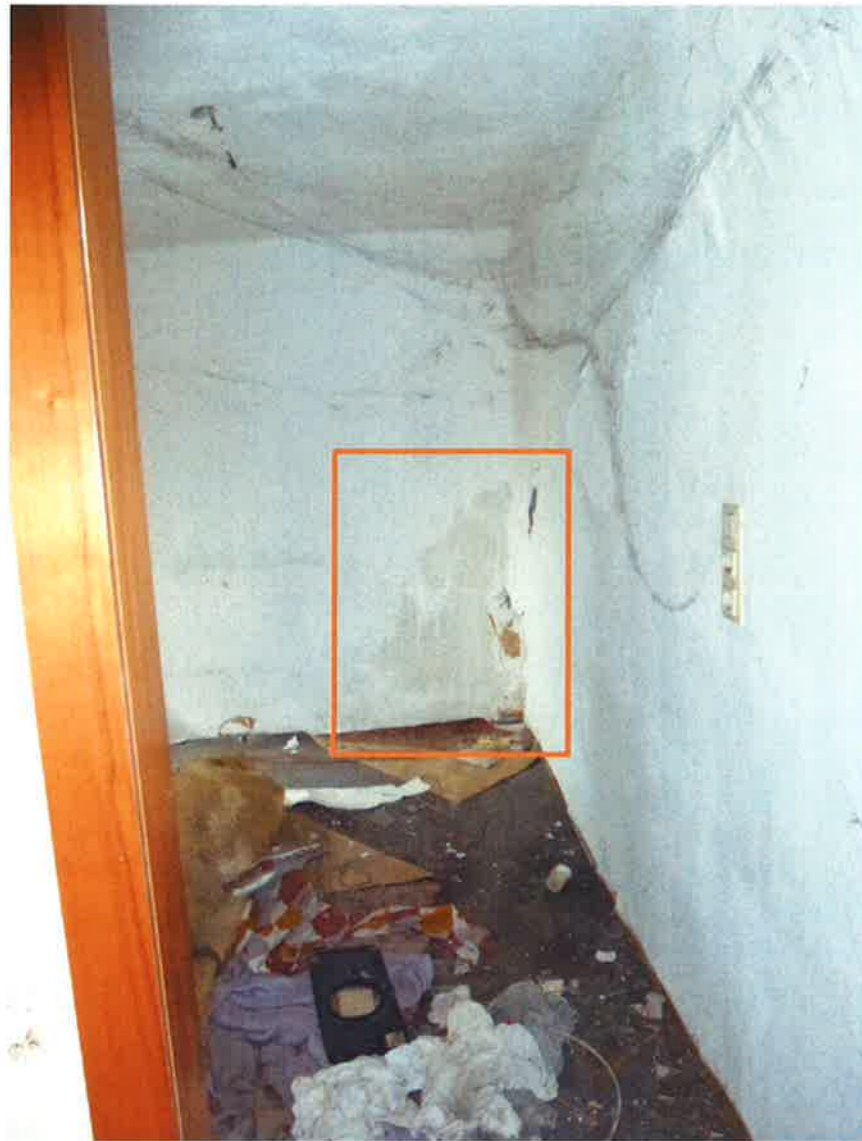
Abbildung 34

An der Außenwand zeigen sich auch hier deutliche Feuchtespuren. Die Faltenbildungen an den Wandoberflächen weisen auf erhebliche Rissbildungen und Setzungen hin.
