Gebäude Wagnergasse 2, Landshut Statisch-konstruktive Bestandsuntersuchung

Projekt-Nr.: 1.14051TD.0

Gebäude Wagnergasse 2-6, Landshut
Bestandsaufnahme und statisch-konstruktive Voruntersuchung

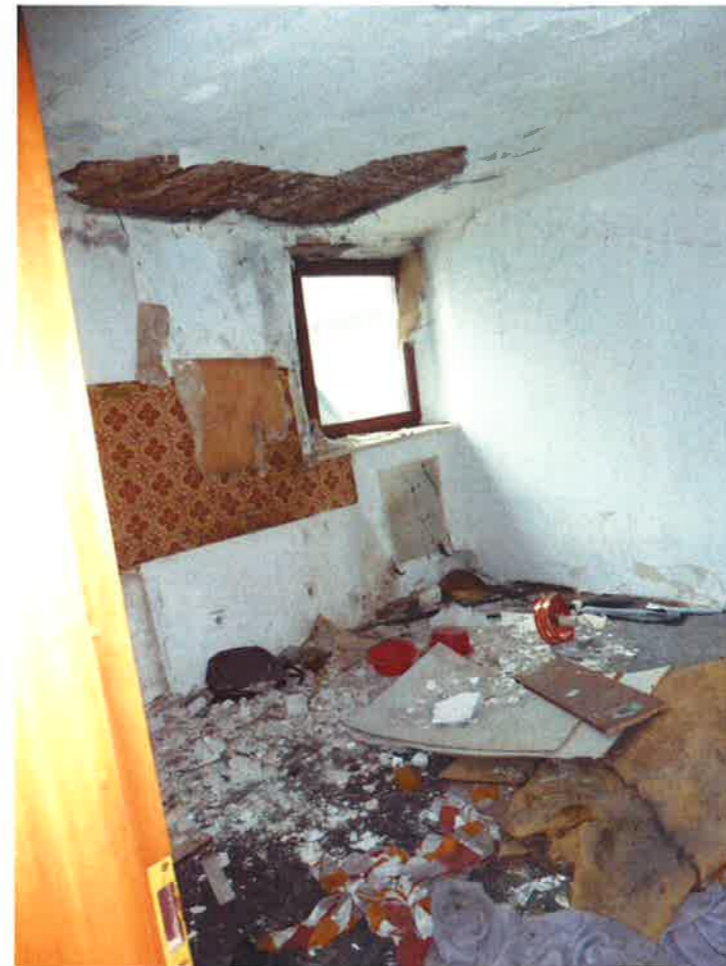
Abbildung 35

Übersicht über Raum 1.03. Der Deckenputz ist großflächig abgefallen. Die darüber befindliche Holzkonstruktion ist stark verfault.

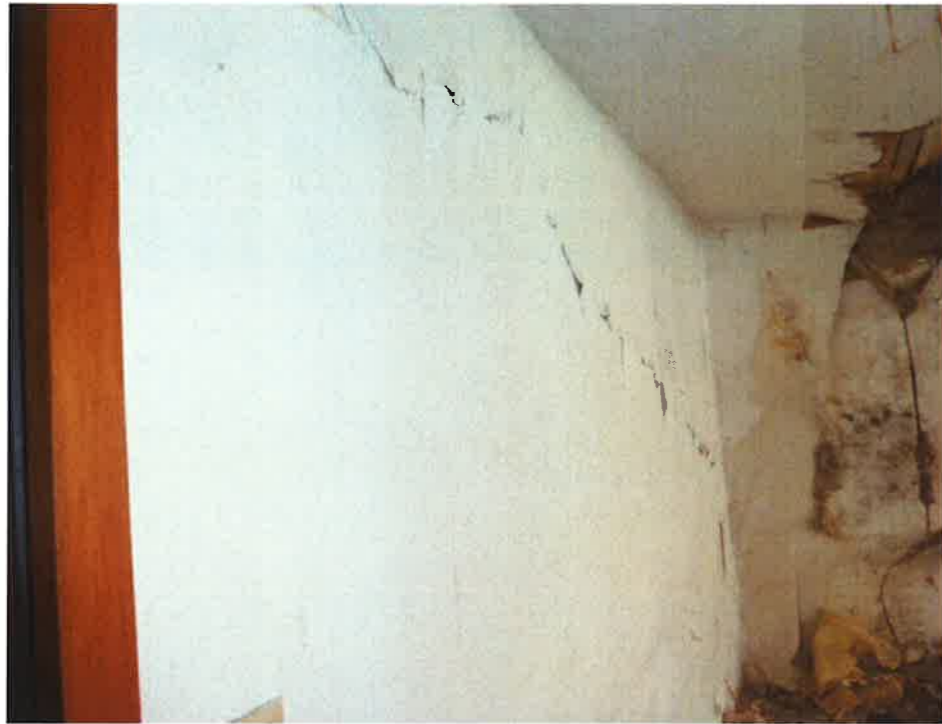
Abbildung 37

Rissbildung aufgrund der starken Setzung in Gebäudemitte.

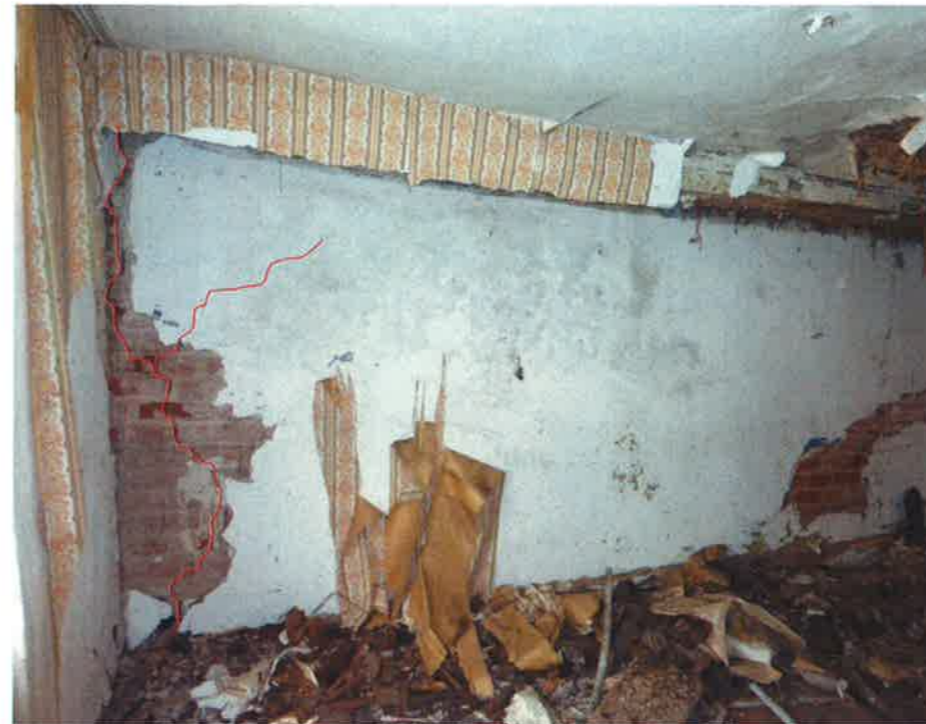
Abbildung 39

Die Außenwand im nordöstlichen Raum des ersten Obergeschosses weist ebenfalls deutliche Feuchtespuren auf. Am Wandanschluss an die straßenseitige Giebelwand ist ein vertikaler Riss entlang der gesamten Wandhöhe vorhanden. Die Wand hat sich in Richtung Gebäudemitte (rechts) stark gesetzt.

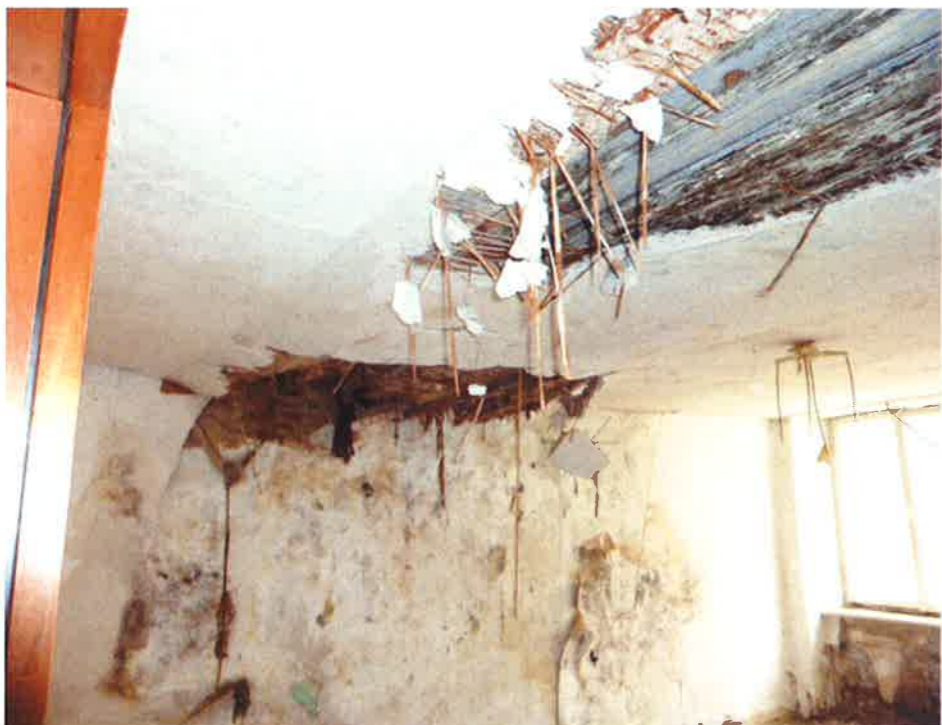
Abbildung 38

Starke Verformung und teilweise Einsturz der Decke an der westlichen Außenwand. Die darüber liegende Dachkonstruktion ist stark durch Fäulnis geschädigt.

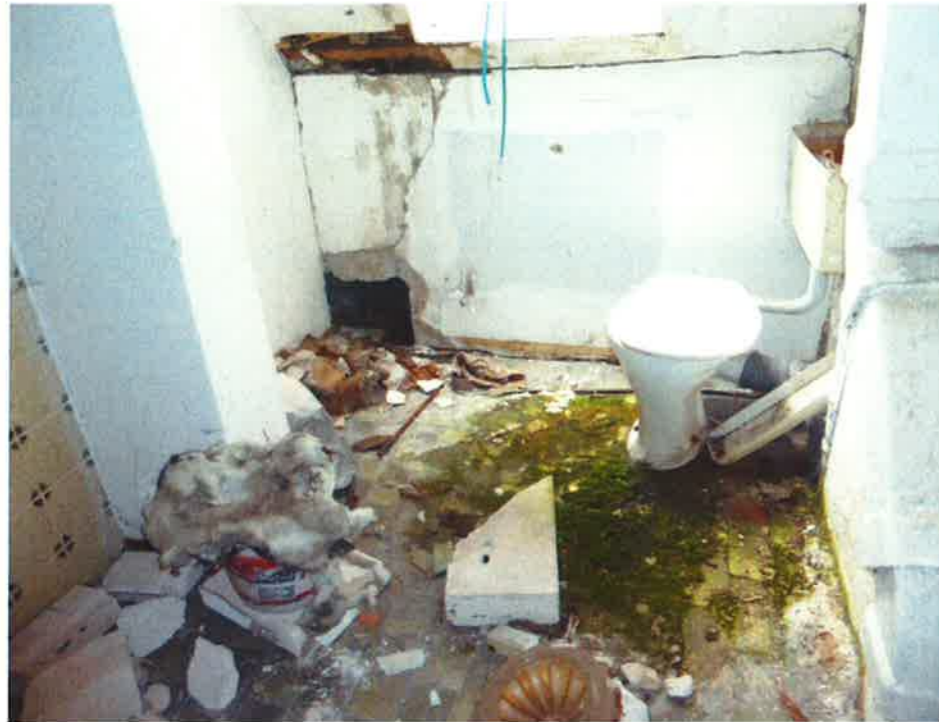
Abbildung 41

In der Toilette in der westlichen Gebäudehälfte ist die Kniestockverkleidung sichtbar von der Verkleidung der Dachschräge abgerissen. Zudem liegt im Fußbodenbereich eine starke Moosbildung vor, die aus direktem Wassereintritt in den Raum durch einen undichte Stelle in der Decke resultiert.

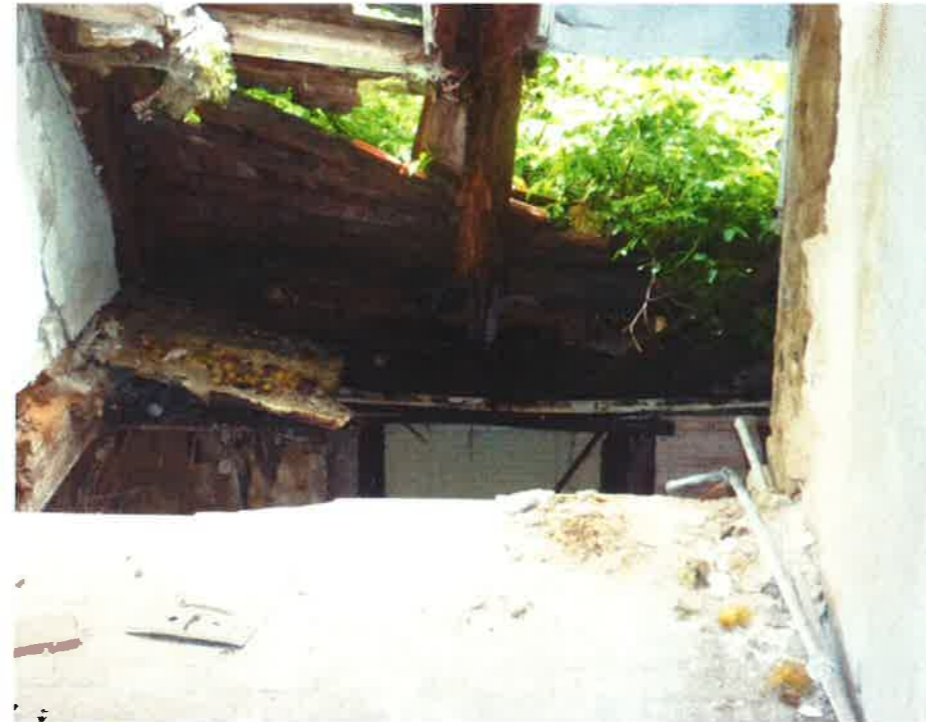
Abbildung 43

Bereits beschriebener Einbruch des Dachs und der Decke im östlichen Gebäudeteil.

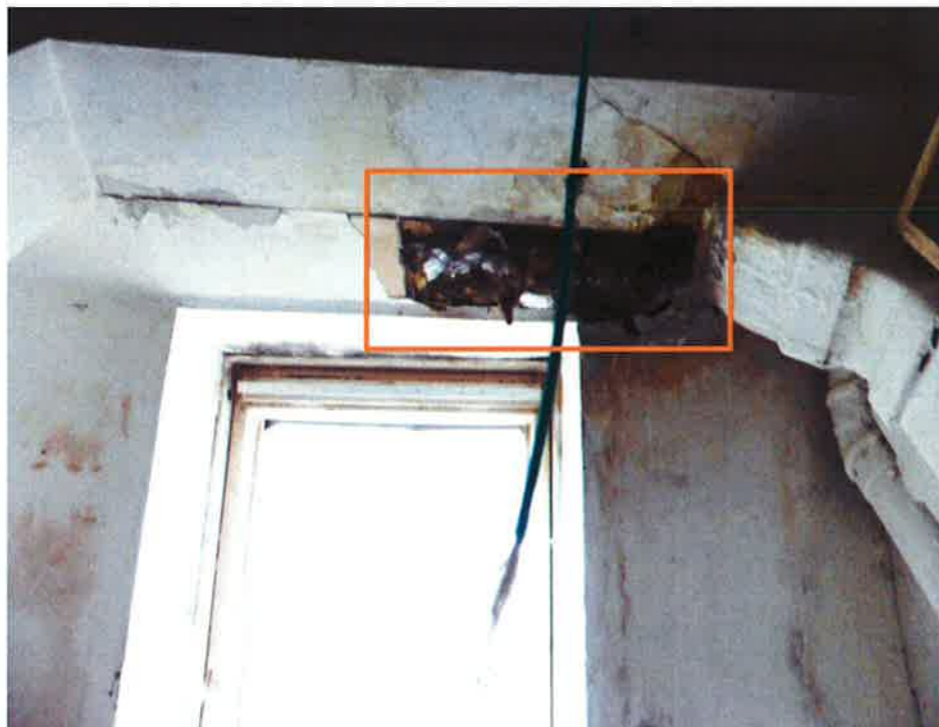
Abbildung 42

Hier wird die oben beschriebene undichte Stelle gezeigt. Auch den angrenzenden Wand- und Deckenpartien sind deutliche feuchtebedingte Verfärbungen erkennbar. Starke Undichtigkeit und Feuchteschäden in Raum 1.07 (nicht betretbar!).

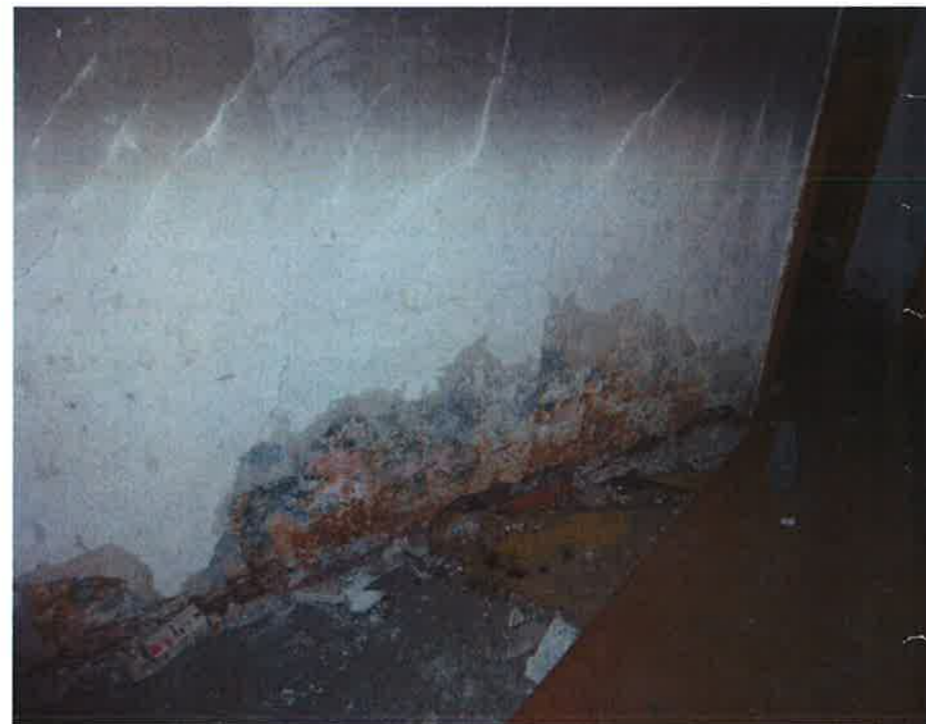
Abbildung 44

Ähnlich wie im Gang des ersten Obergeschosses weist auch die westliche Gangwand im zweiten Obergeschoss starke diagonale Rissbildung auf. Zudem sind deutliche Feuchtespuren im unteren Wandbereich vorhanden.

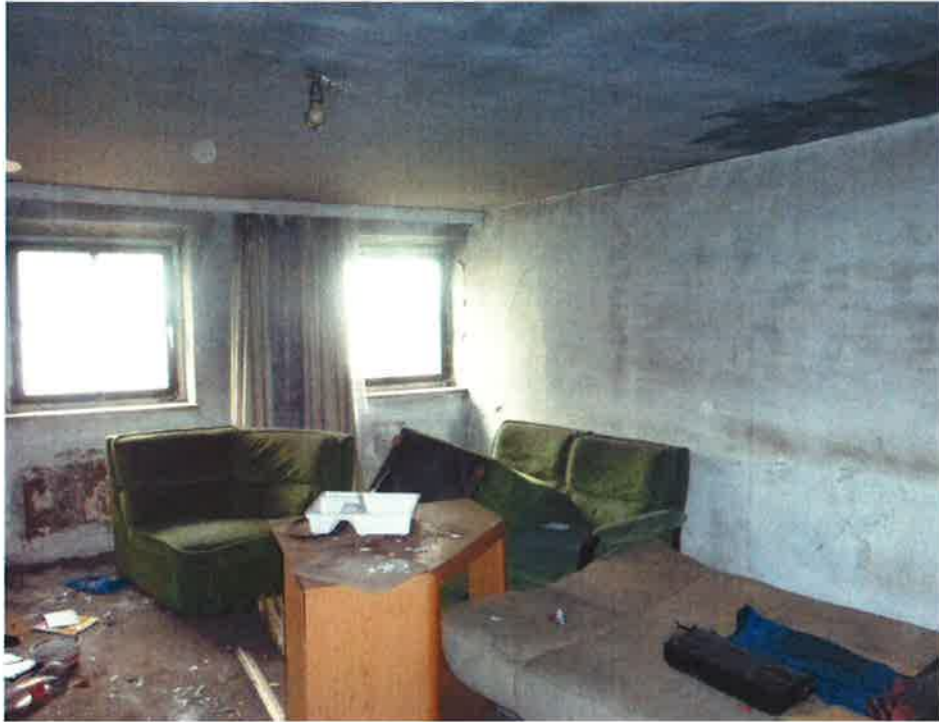
Abbildung 46

Überblick über den nordöstlichen Raum im zweiten Obergeschoss.

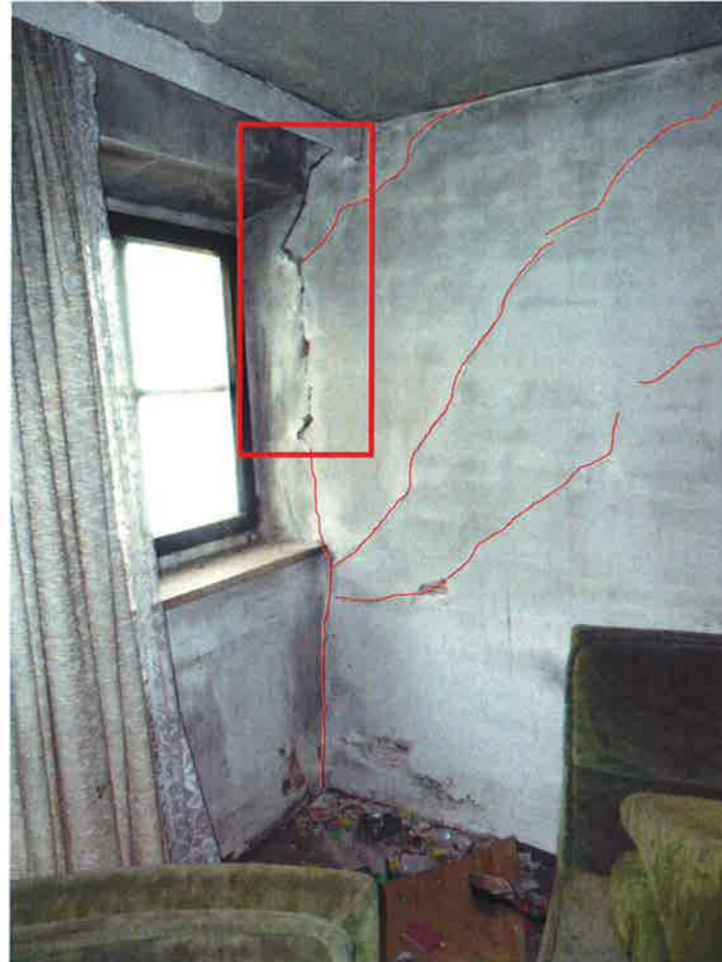
Abbildung 47

Über den gesamten Anschlussbereich der östlichen Außenwand an die straßenseitige Giebelwand erstreckt sich ein, vor allem im oberen Teil, breiter vertikaler Riss, an welchen diagonale Risse aus der Außenwand anschließen. Die Giebelwand ist von den Längswänden abgerissen.

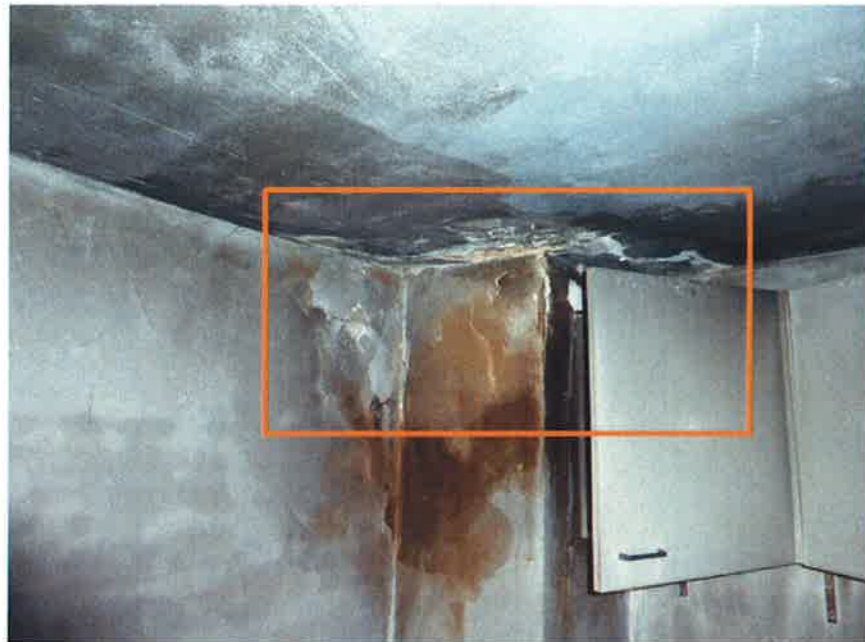
Abbildung 49

Am Kamin zeigen sich massive feuchtebedingte Verfärbungen, einhergehend mit teils starken Putzabplatzungen und Verformungen der Decke.

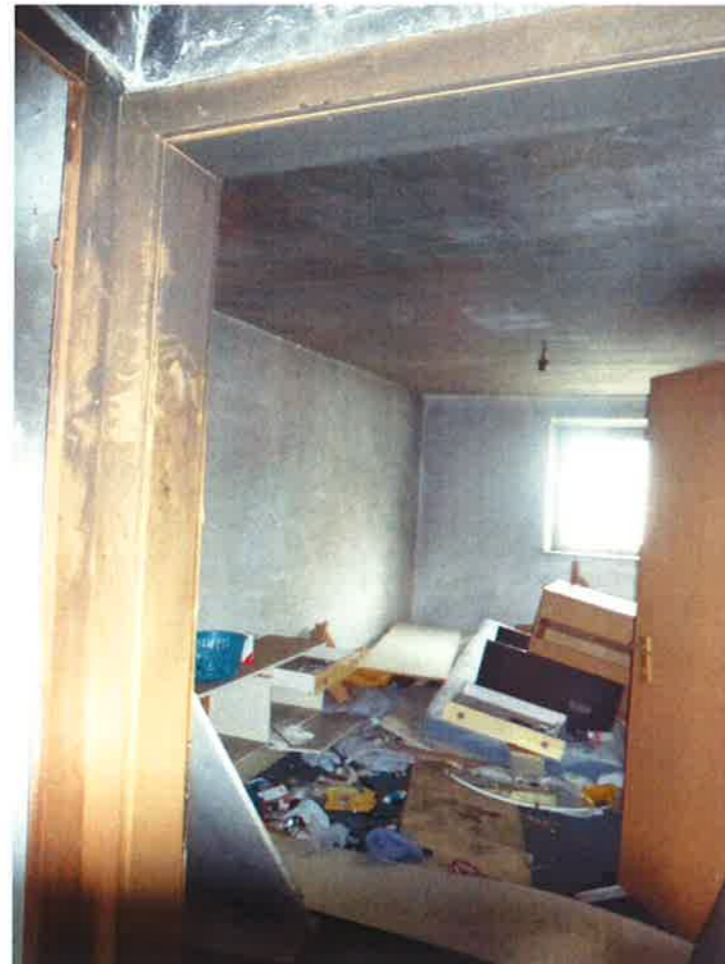
Abbildung 50

Überblick über den nordwestlichen Raum des zweiten Obergeschosses. Aufgrund der starken Anhäufung von Unrat ist der Raum nicht begehbar. Dennoch sind bereits von der Entfernung Feuchteschäden, Rissbildungen und Verformungen zu sehen.

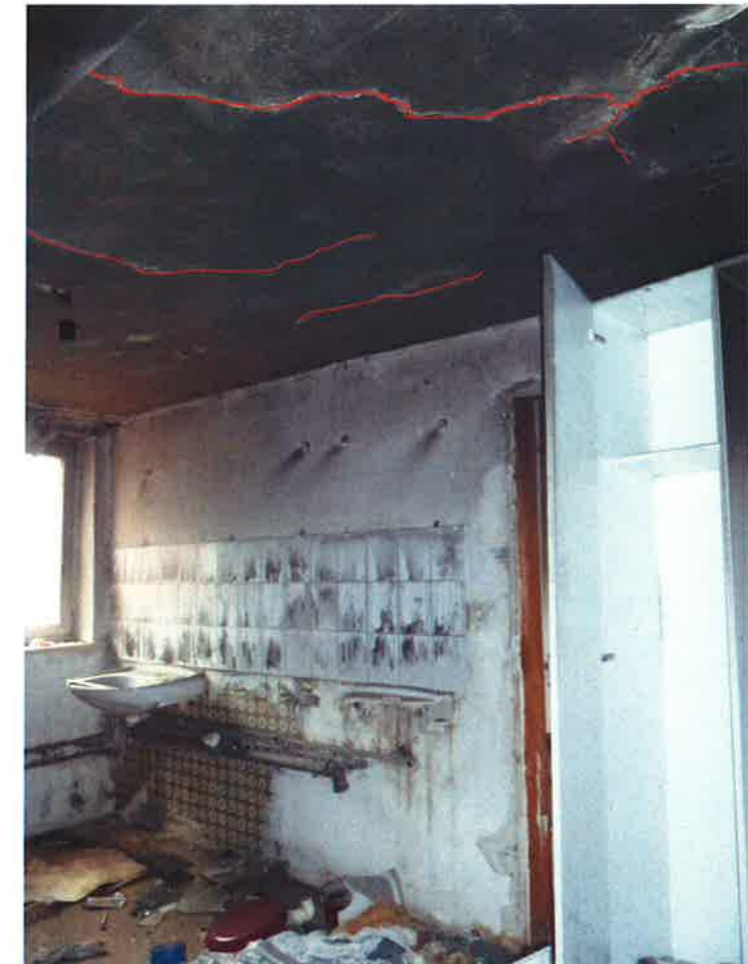
Abbildung 51

An der Decke sind mehrere Risse erkennbar. Der gesamte Deckenbereich ist stark verrußt.

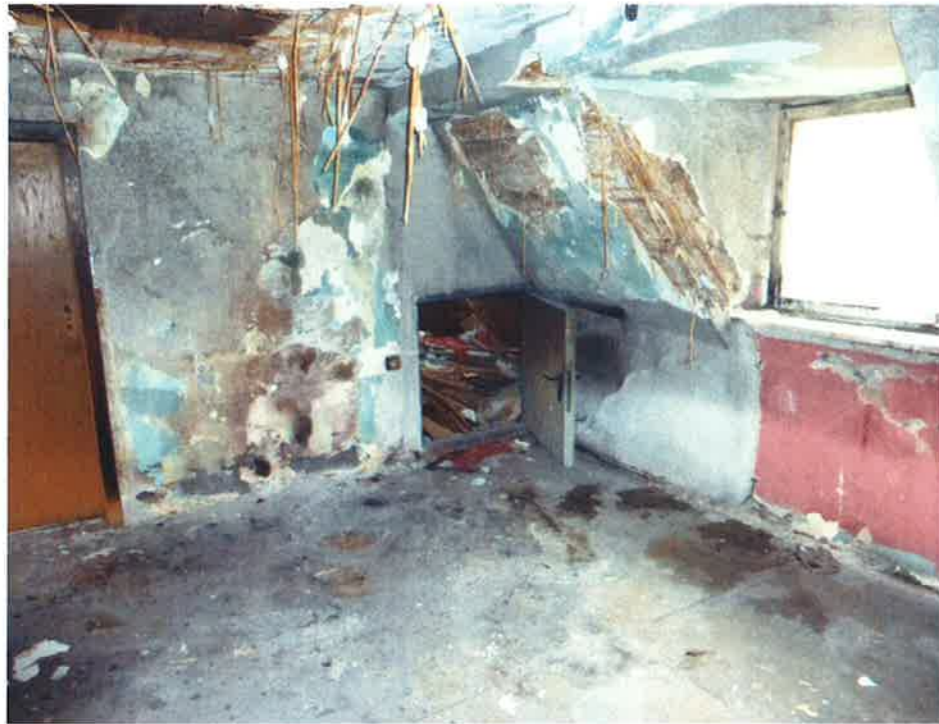
Abbildung 52

Überblick über den ersten Raum im Anbau des zweiten Obergeschosses. Die Dachkonstruktion ist stark verformt. Die Decken- bzw. Dachbekleidung hat sich an vielen Stellen gelöst.

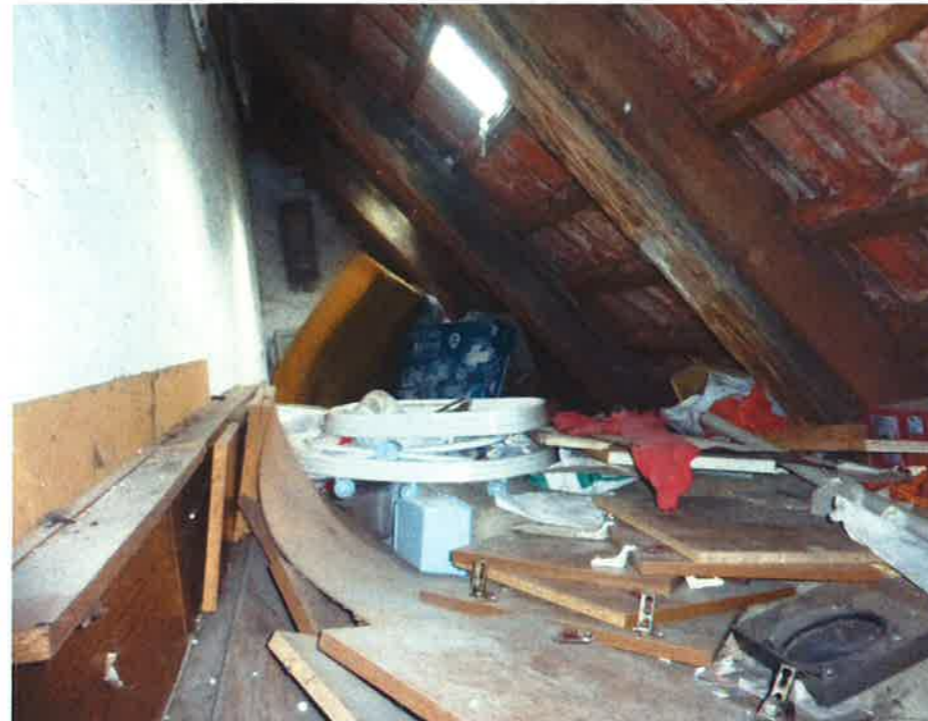
Abbildung 54

Die an den Raum angrenzende Dachabseite ist aufgrund der immensen Ansammlung von Unrat nicht betretbar, jedoch lassen sich Feuchtsuren an den Sparren erkennen.

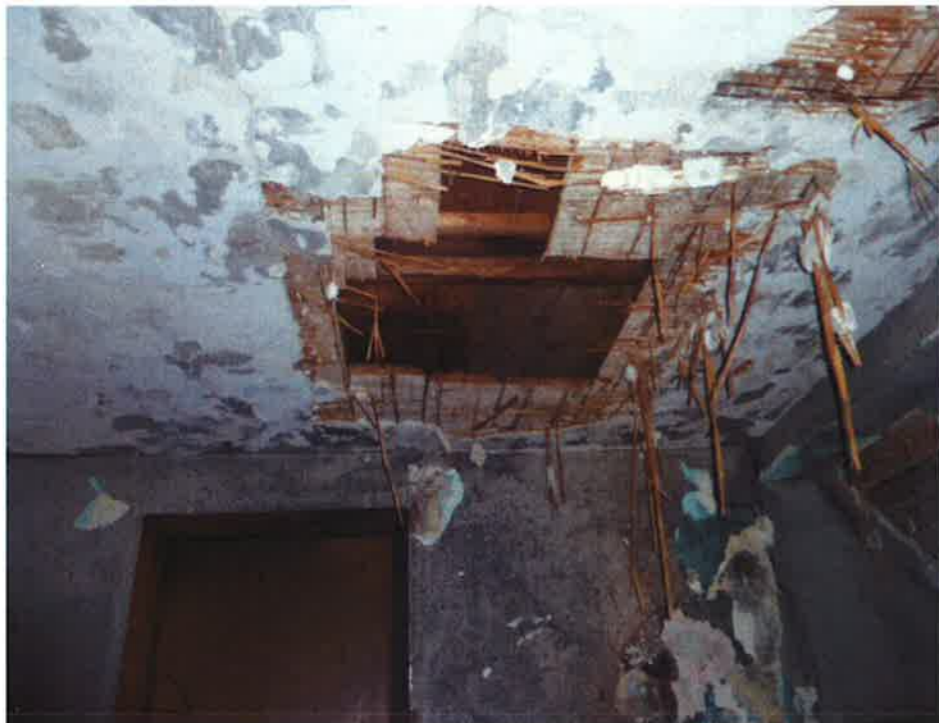
Abbildung 53

Die Deckenkonstruktion wurde in diesem Bereich geöffnet und zeigt erhebliche Fäulnisschäden.

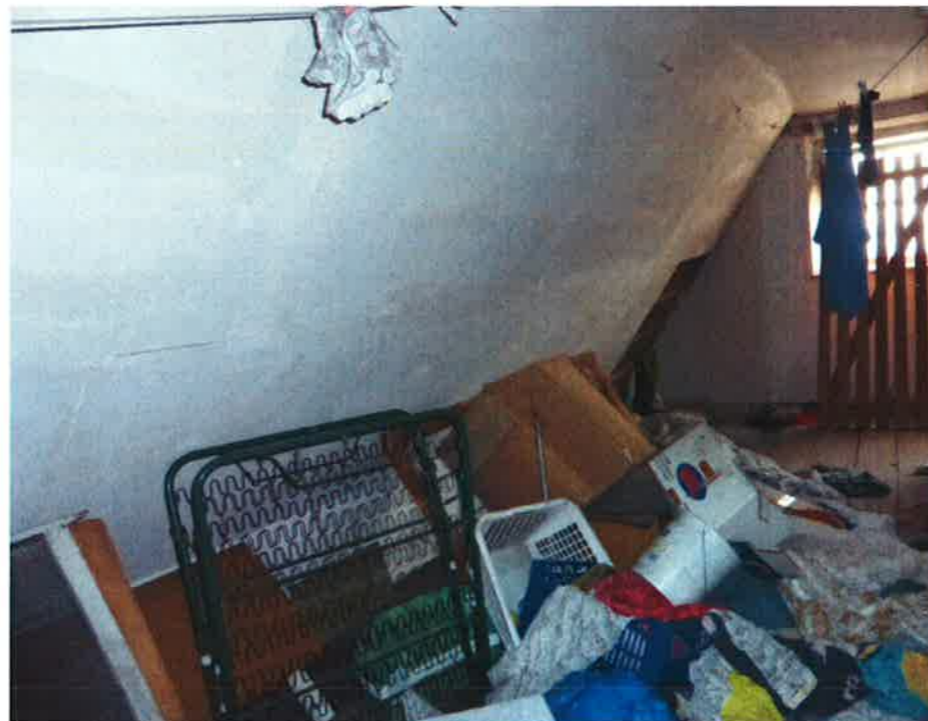
Abbildung 55

Gipskartonplatten verkleidet. Nur an vereinzelten Bereichen sind Öffnungen vorhanden, es sind Rissbildungen und Verformungen sichtbar.

Weite Bereiche des nordwestlichen Dachgeschosses sind mit Unrat verstellt. Die Dachkonstruktion im Westen ist größtenteils mit

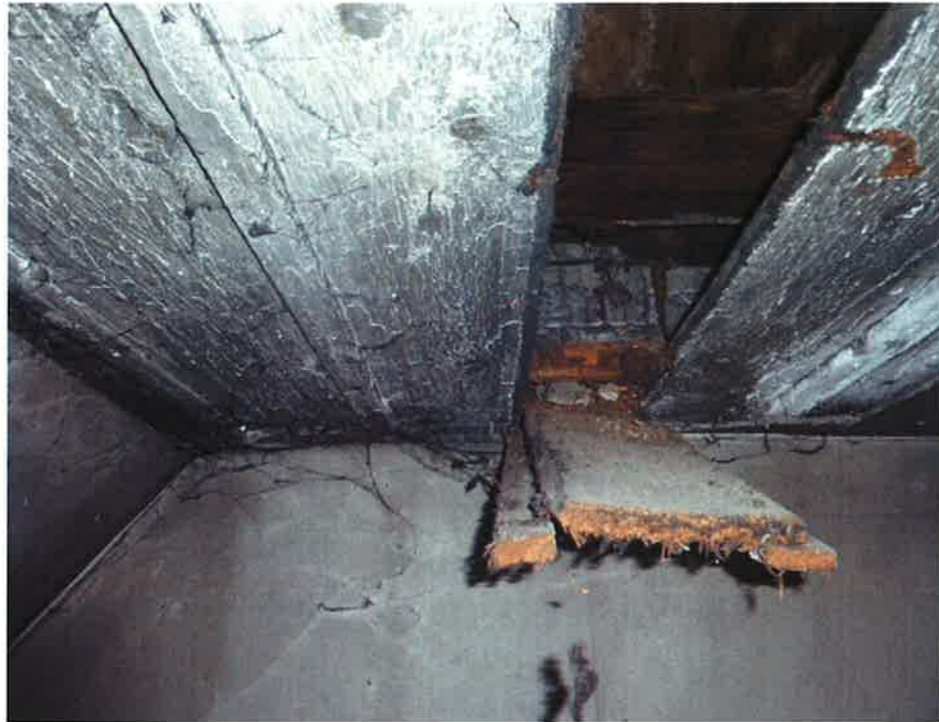
Abbildung 57

Auch im Dachgeschoss können Brandspuren in Form von Ruß an der Kehlbalkenverkleidung und der eingezogenen Trennwand festgestellt werden.

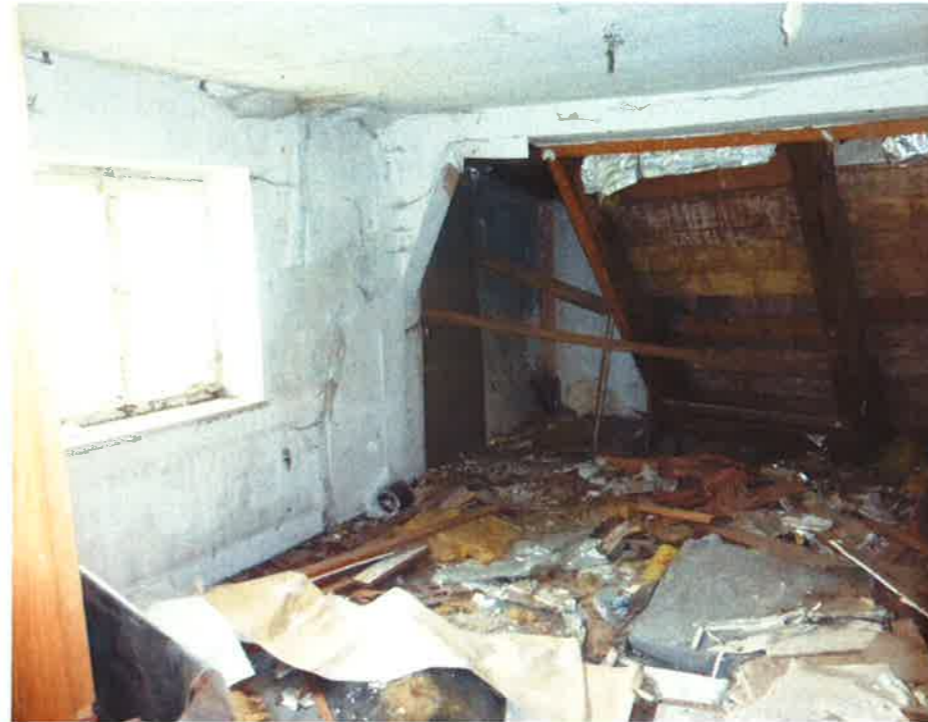
Abbildung 59

Ebenfalls der nordöstliche Teil des Dachgeschosses ist aufgrund von Vermüllung vor allem durch entfernte Bestandteile der Dachkonstruktion nur schwer zugänglich.

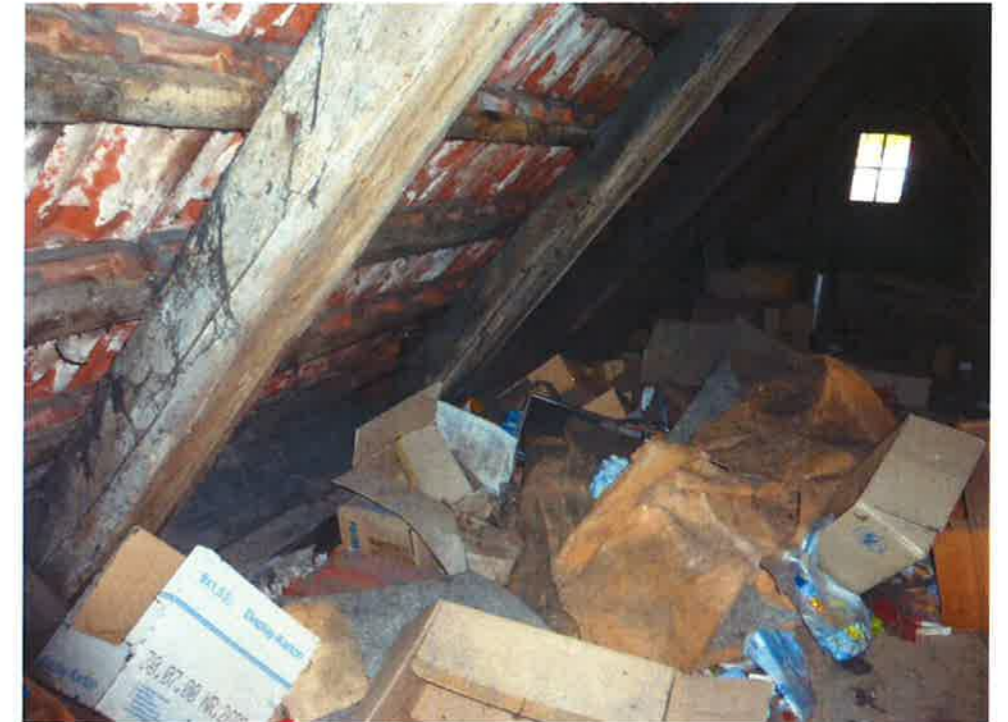
Abbildung 61

Auch der Dachbereich des Anbaus ist aufgrund starker Ansammlung von Unrat nicht begehbar.

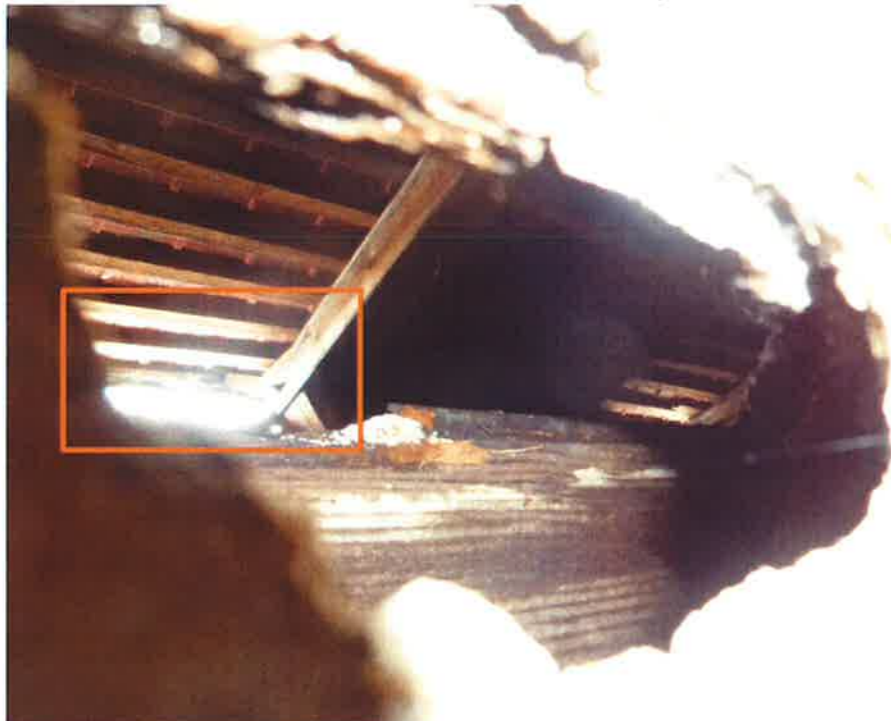
Abbildung 58

Durch ein etwa faustgroßes Loch in der an den Kehlbalken angebrachten Verkleidung kann ein Teil des Firstbereiches eingesehen werden. Das Dach ist an etlichen Stellen undicht.

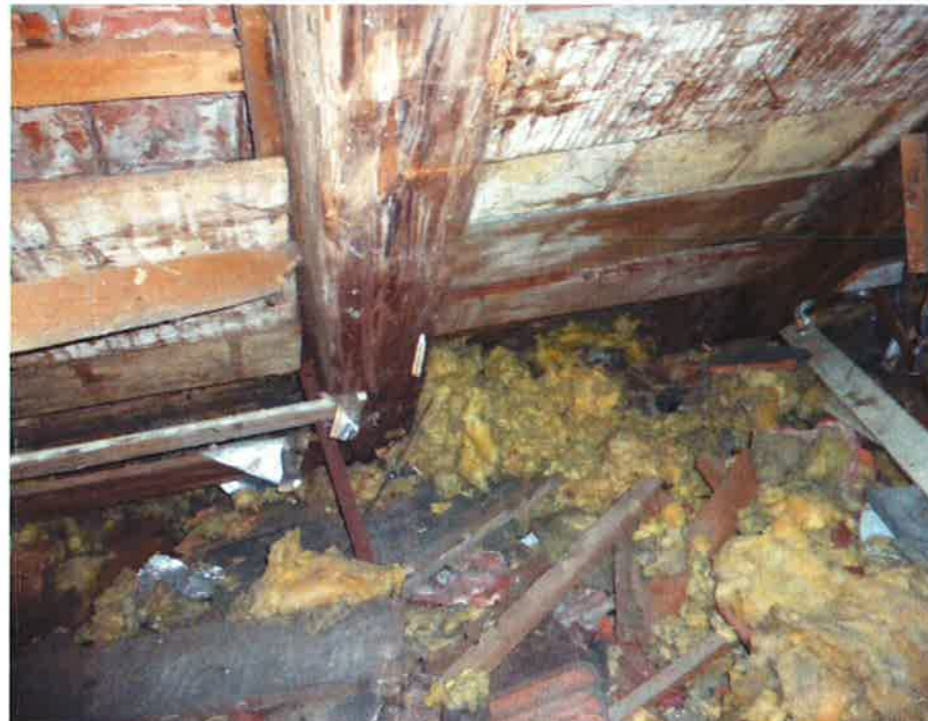
Abbildung 60

Im Bereich der offenliegenden Dachkonstruktion lassen sich deutliche Feuchtespuren an den Sparren und der Holzschalung, sowie zahlreiche Beschädigungen an der Konstruktion ausmachen. Die Dachfußpunkte sind verfault.

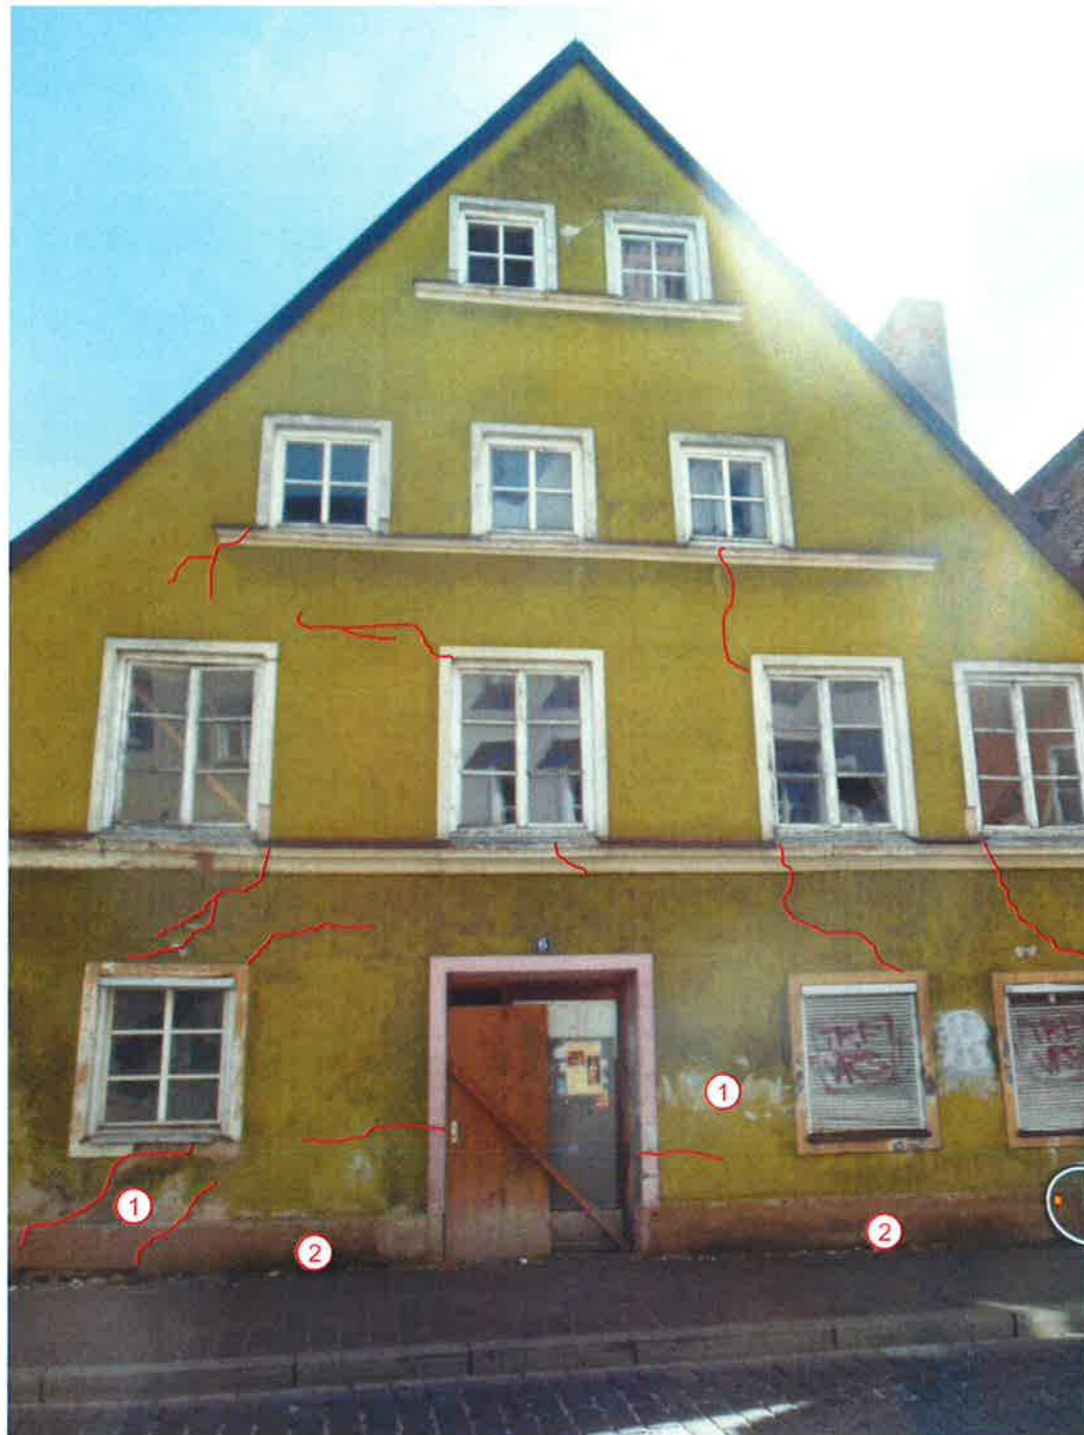
Ansicht Nordfassade

- 1 Putzabplatzungen
- 2 Moosbildung im Sockelbereich
- 3 Giebel stark nach innen geneigt, Fensterstöcke vertikal

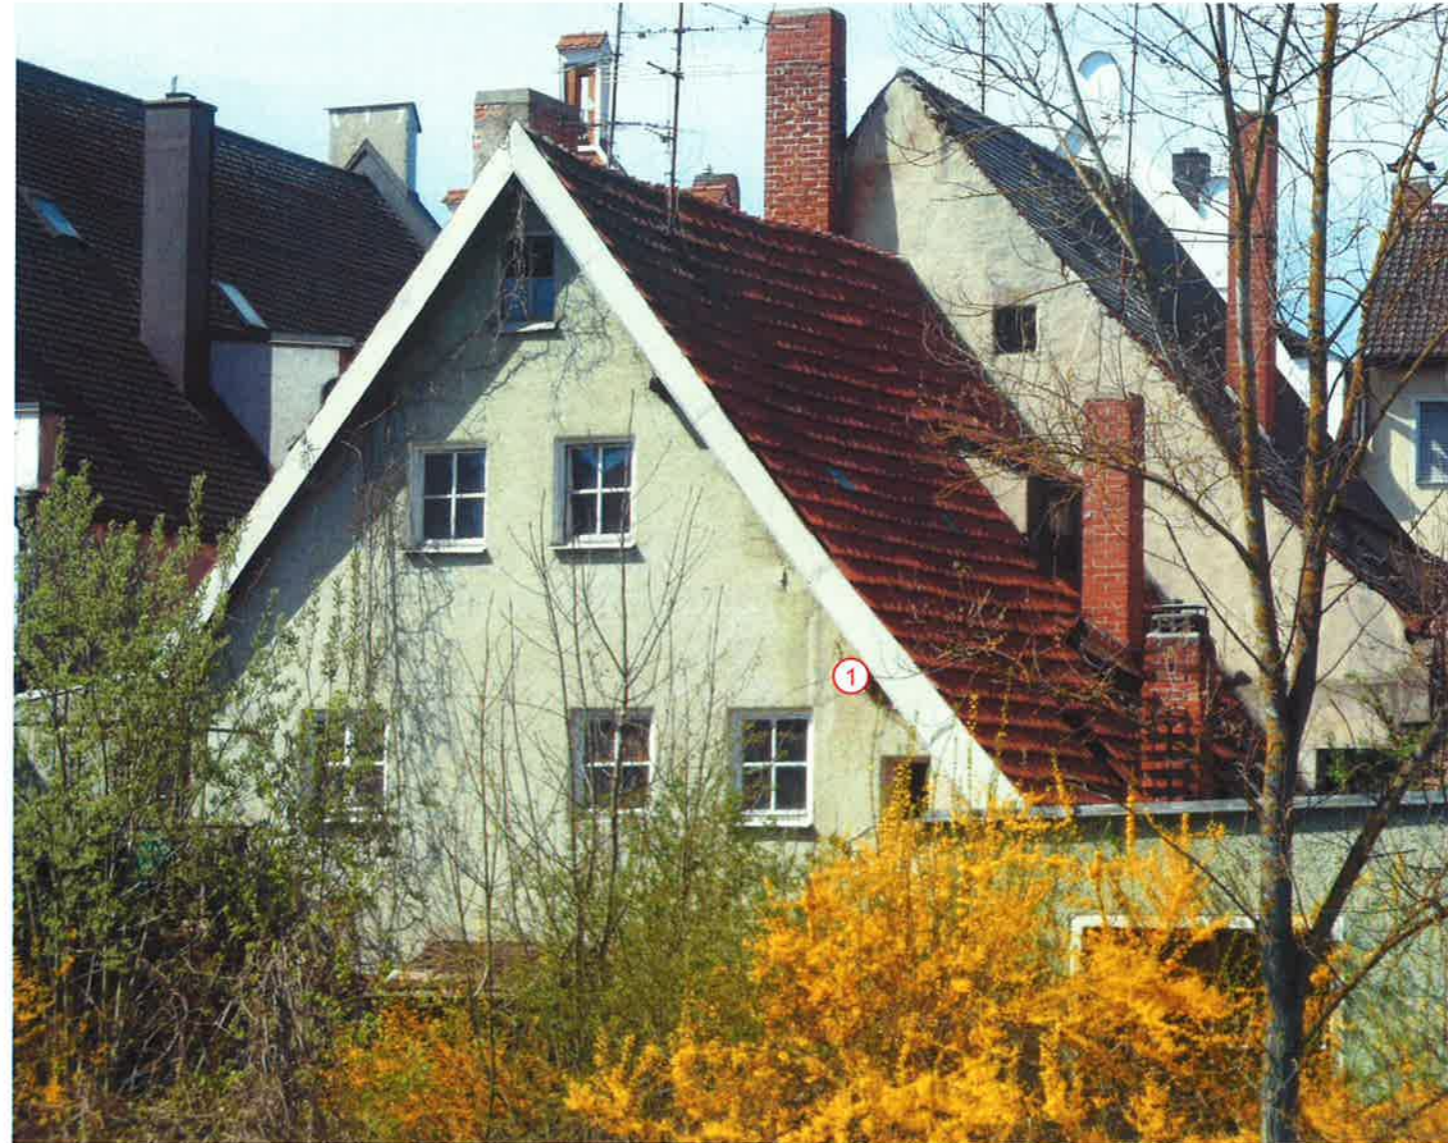
Ansicht Südfassade

- 1 Putzabplatzungen

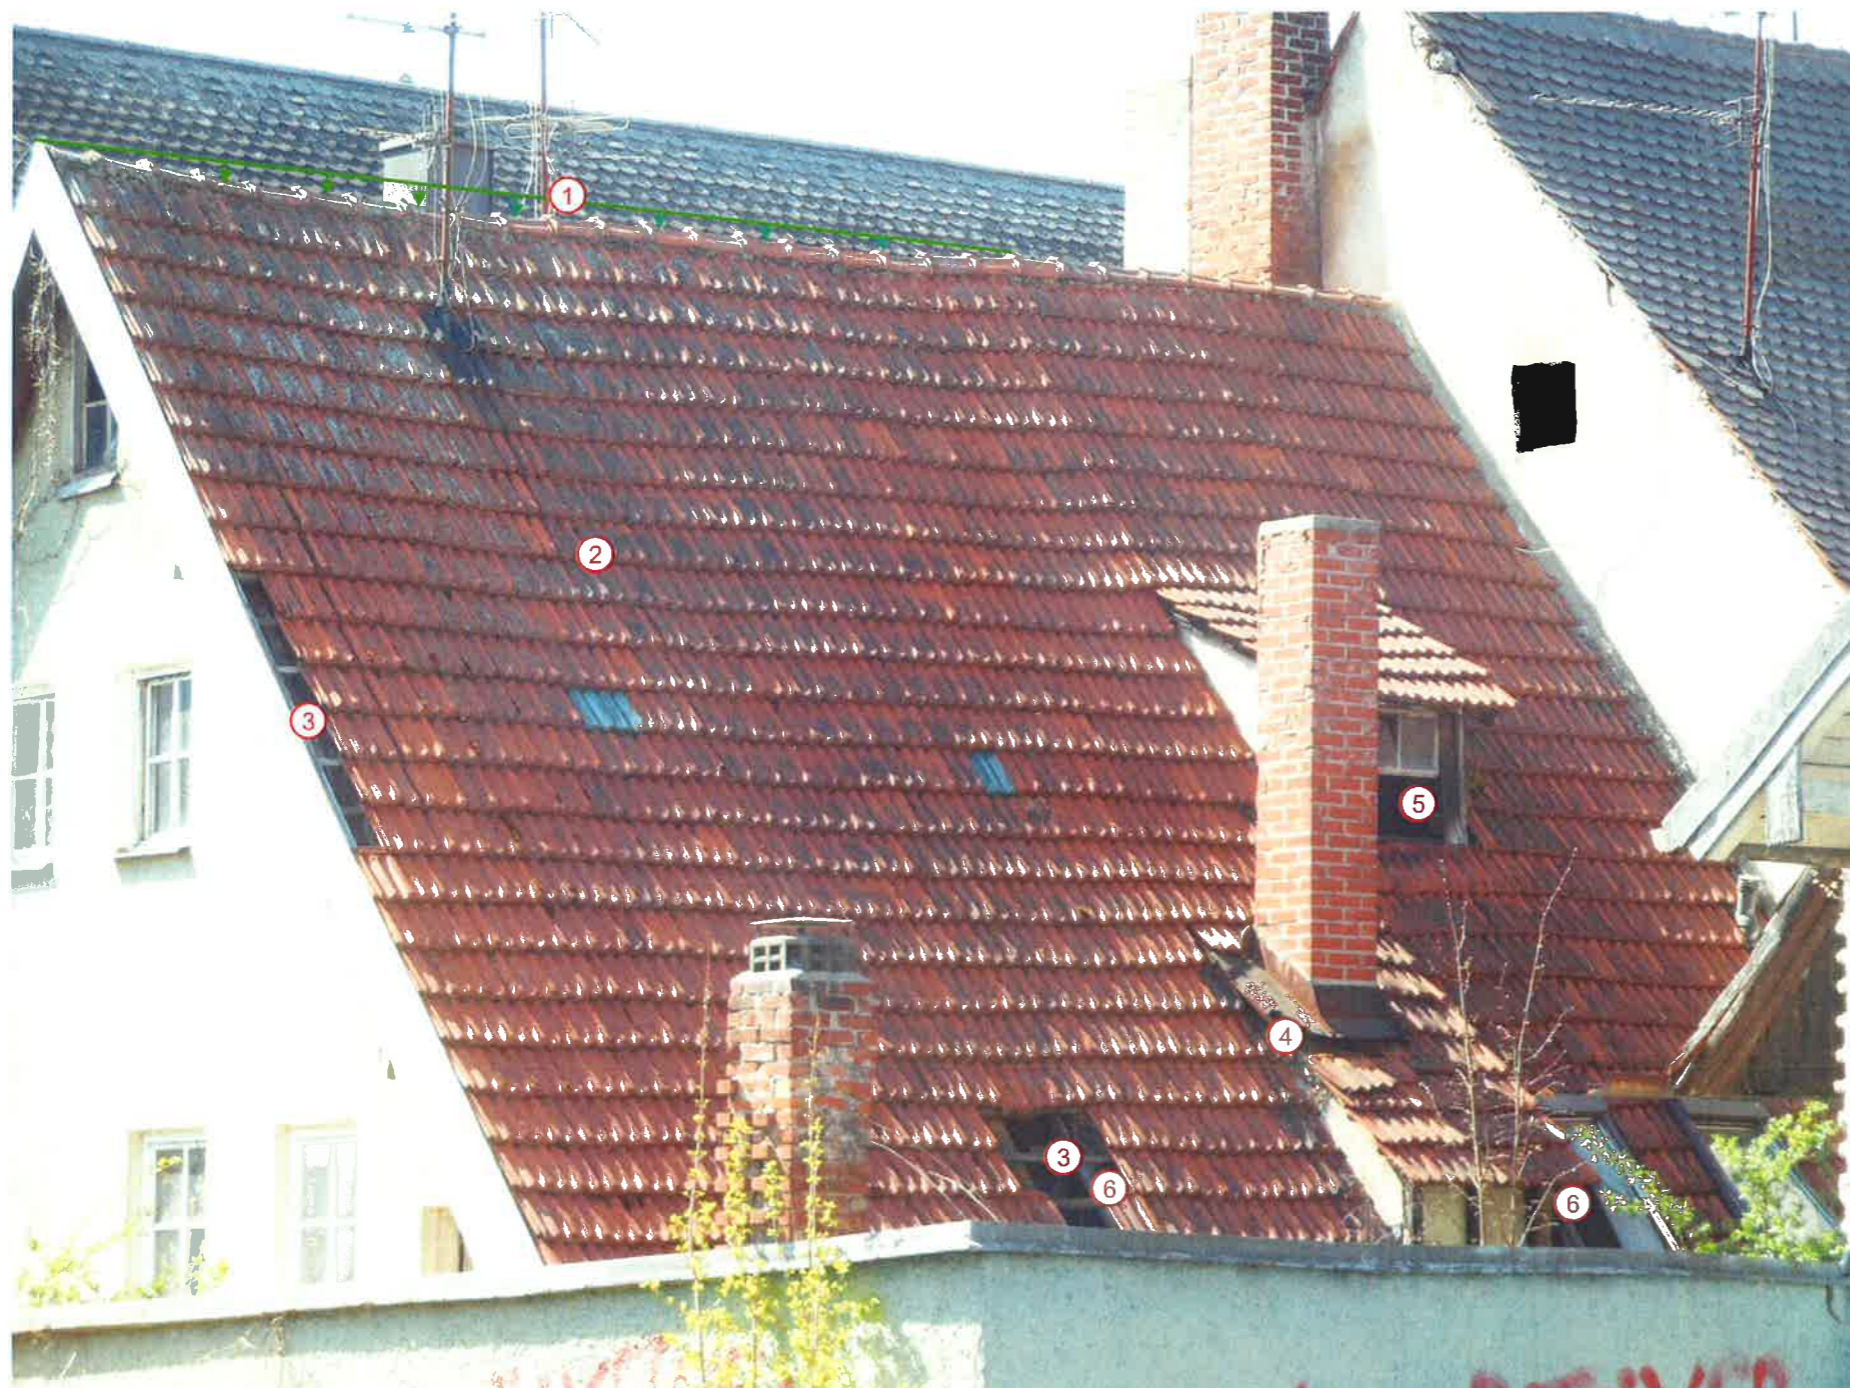
Östliches Dach

- 1 Deutliche Durchbiegung der Firstlinie
- 2 Deutlicher Durchhang der Dachfläche
- 3 Fehlende Dachdeckung
- 4 Undichter Kaminanschluss
- 5 Fehlende Fensterverglasung
- 6 Eingestürzte Dachbereiche

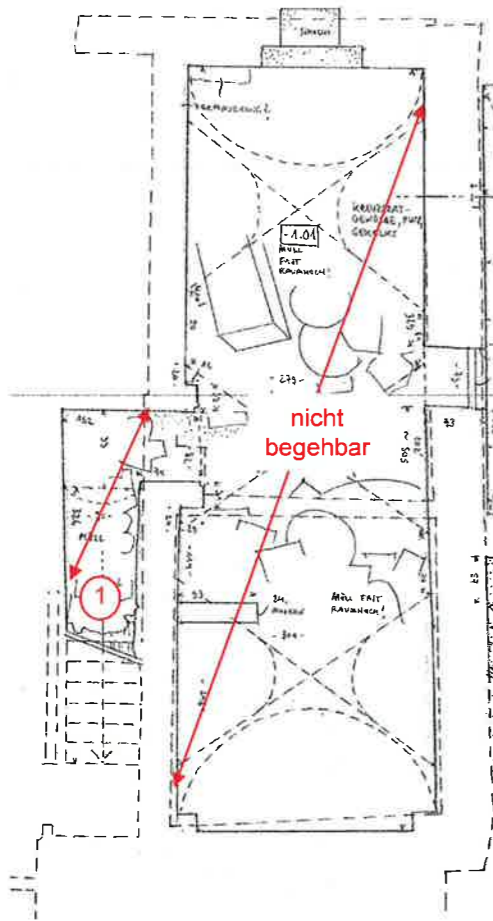
Grundriss Kellergeschoss

- 1 Starke Müllanhäufung der Treppe, Kellergeschoss weder begeh- noch einsehbar
