Gebäude Wagnergasse 2, Landshut Statisch-konstruktive Bestandsuntersuchung

Projekt-Nr.: 1.14051TD.0

Gebäude Wagnergasse 2-6, Landshut
Bestandsaufnahme und statisch-konstruktive Voruntersuchung

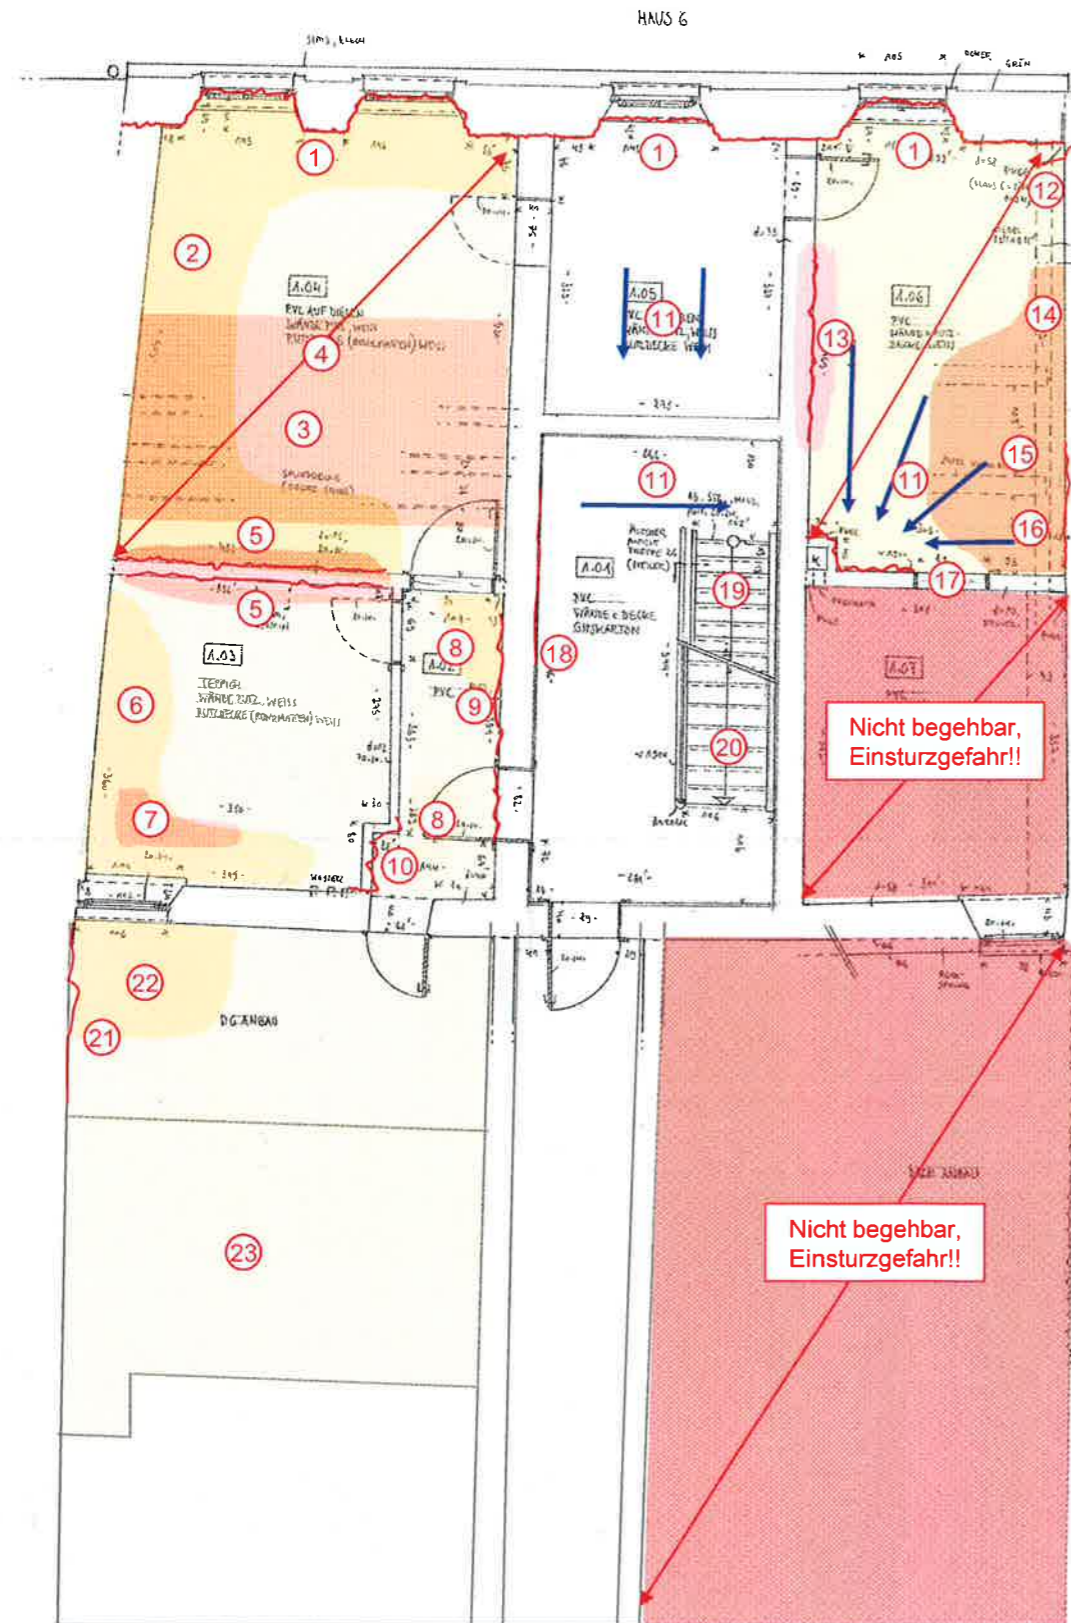
Grundriss Obergeschoss 1

| 1 | Horizontale Rissbildung, Ablösung der Giebelwand von den Geschossdecken | 11 | Gefälle |
| 2 | Sehr starke Feuchtespuren und Verfärbungen an der Außenwand | 12 | Vertikale Rissbildung an Außenwand im Anschlussbereich zur Giebelwand |
| 3 | Starke Feuchtespuren an der Decke, starke Durchbiegung mit großflächigen Teileinstürzen der unterseitigen Deckenkonstruktion | 13 | Starke diagonale Rissbildung entlang der Innenwand |
| 4 | Starke Schutthanhäufung infolge der eingestürzten Deckenteile | 14 | Starke Feuchtespuren an Außenwand mit großflächigen Putzabplatzungen und Verfärbungen |
| 5 | Diagonaler, durch Bauteil durchgehender Riss entlang der gesamten Wand | 15 | Starke Feuchtespuren an Decke, Einsturz von Teilen der unteren Deckenkonstruktion |
| 6 | Starke Durchfeuchtung der Außenwand | 16 | Diagonale Rissbildung an Außenwand |
| 7 | Starke Durchfeuchtung der Decke, Teileinsturz der unterseitigen Deckenkonstruktion | 17 | Diagonale Rissbildung beginnend von Türsturz fortlaufend über den Eckbereich |
| 8 | Starke Feuchtespuren und Verfärbungen an der Decke | 18 | Diagonale Rissbildung |
| 9 | Horizontale Rissbildung, ausgehend von Tür über gesamte Wand | 19 | Treppenlauf verdreht und teilweise morsch |
| 10 | Vertikale Rissbildung im Anschlussbereich der Innenwände, Übergang des vertikalen Risses in horizontalen Riss entlang des Deckenanschlusses | 20 | Treppenlauf teilweise morsch |
| | | 21 | Horizontale Rissbildung im Anschlussbereich des Dachfußes an die Außenwand |
| | | 22 | Starke Durchfeuchtung des Anschlussbereichs des Dachfußes an die Außenwand, sowie Moosbildung am Boden unterhalb der Dachfensteröffnung |
| | | 23 | Feuchtespuren an der Decke |

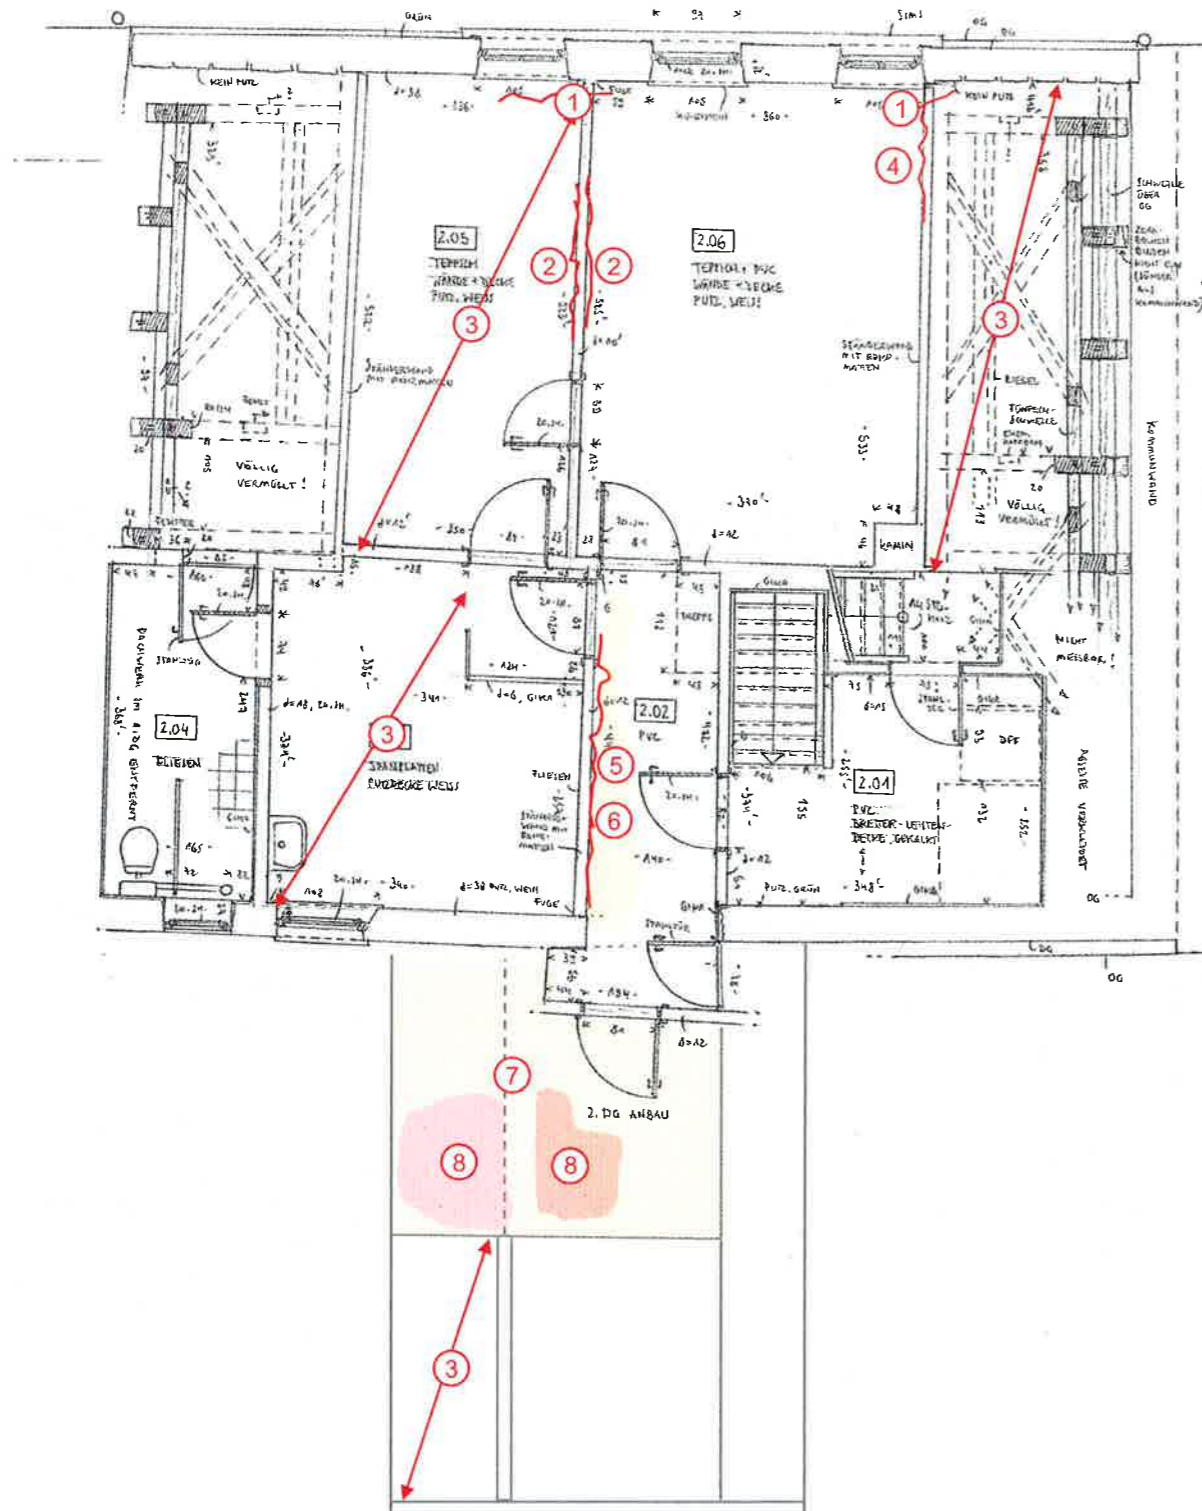
Grundriss Obergeschoss 2

- 1 Vertikale Rissbildung im Anschluss Innenwand Giebelwand
- 2 Diagonale Rissbildung, durchgehende durch gesamte Wand
- 3 Bereich nicht begehbar, starke Müllanhäufung
- 4 Diagonale Rissbildung an Innenwand
- 5 Starke Feuchtespuren im Sockelbereich der Innenwände
- 6 Diagonale Rissbildung über gesamte Innenwand verteilt
- 7 Deutliche Feuchtespuren an Decke und Wänden
- 8 Teileinsturz der unterseitigen Deckenkonstruktion

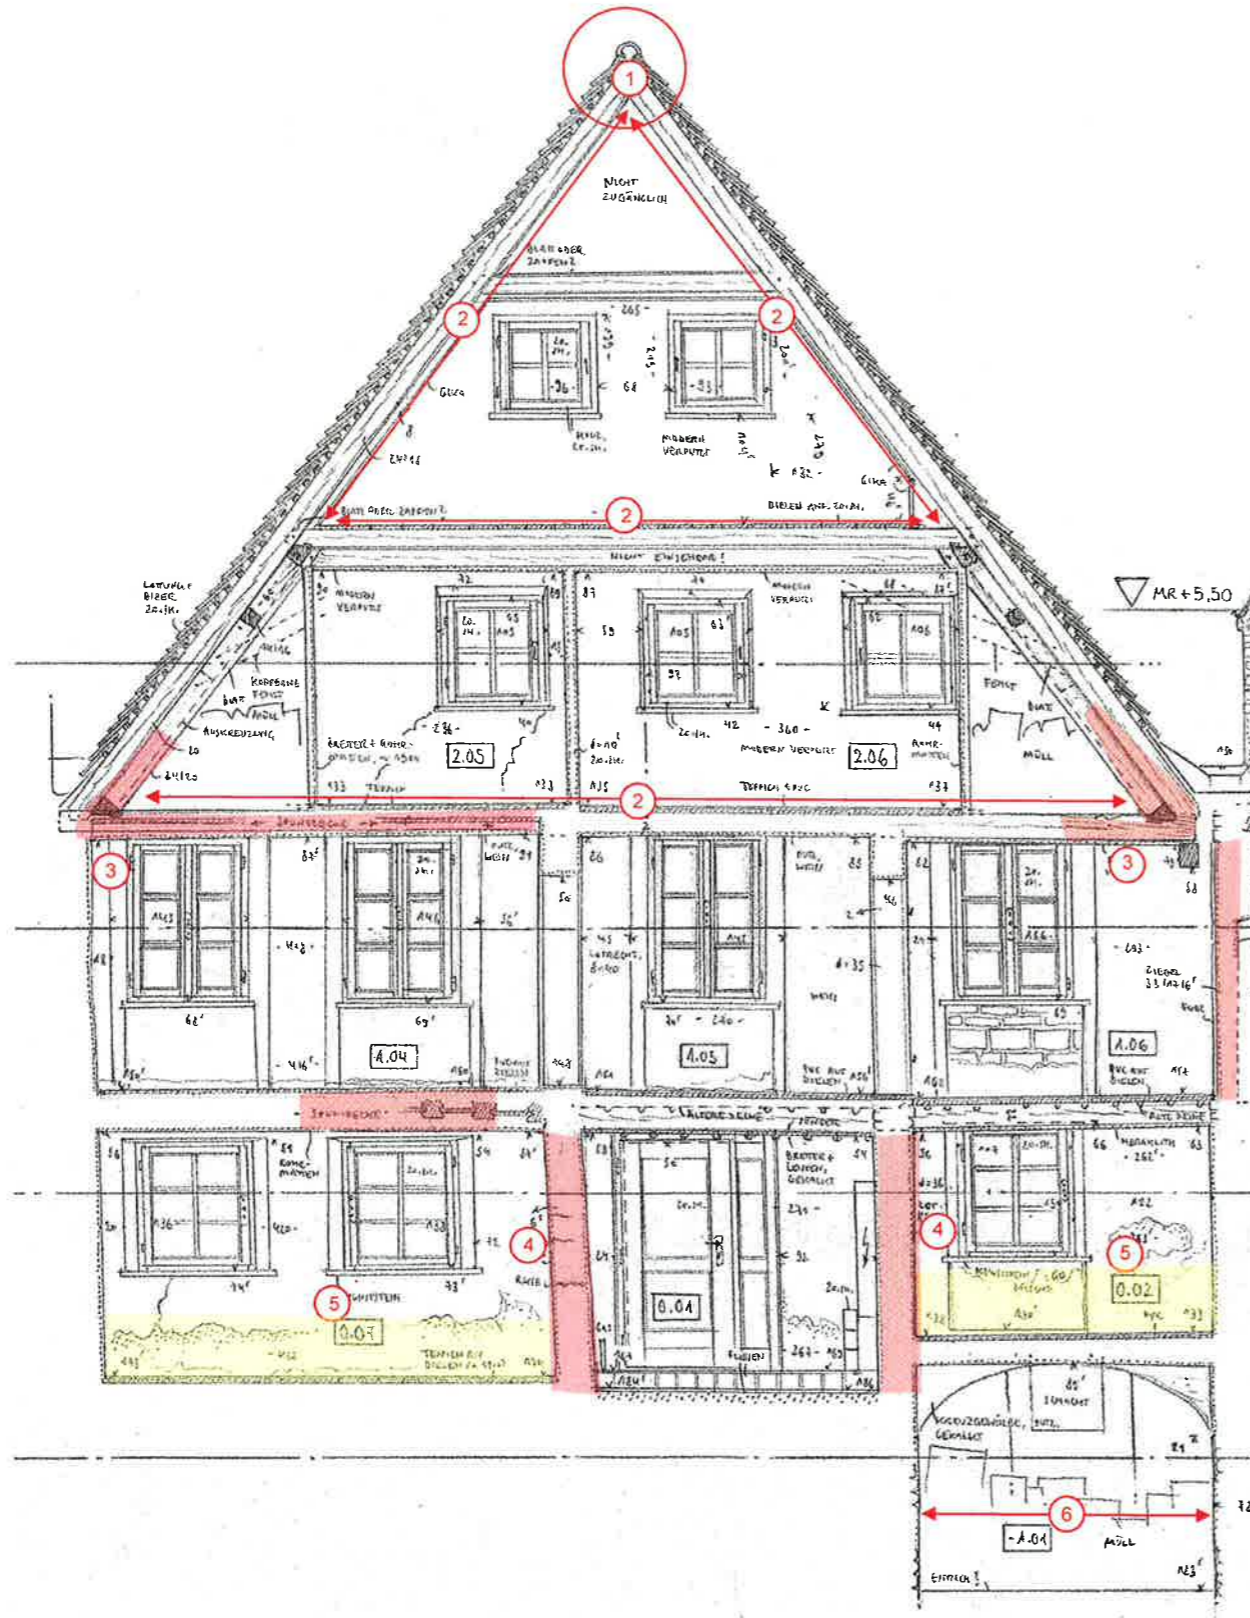
Querschnitt

- 1 Stärkere Undichtigkeiten
- 2 Starke Rissbildung an Anschluss von Innenwänden, Dachkonstruktion und Decken an die Giebelwand
- 3 Decke stark verformt, Einsturzgefahr!
- 4 Starke Rissbildung in den Innenwänden
- 5 Starke Feuchteschäden
- 6 Wegen Lagerung von Unrat nicht betretbar

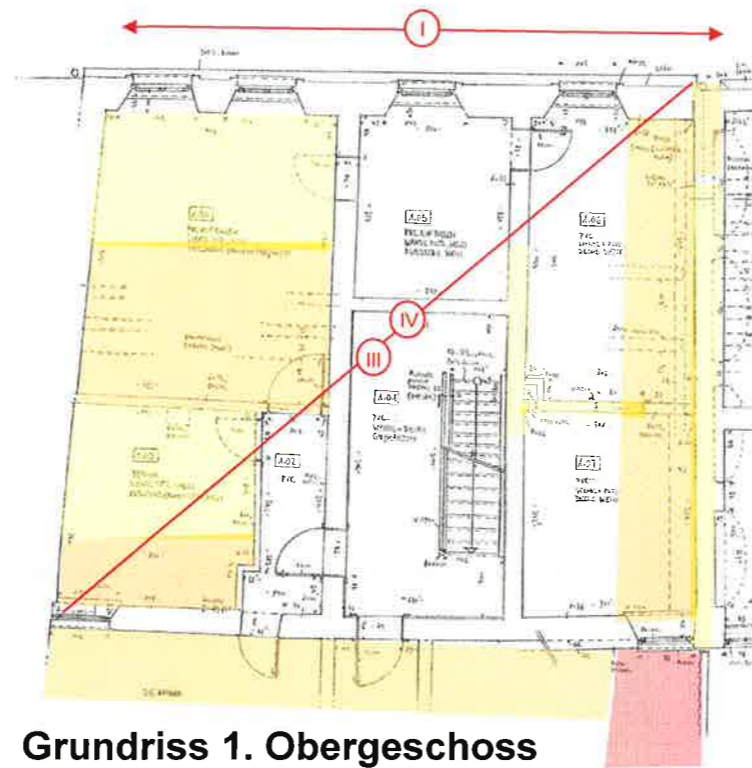
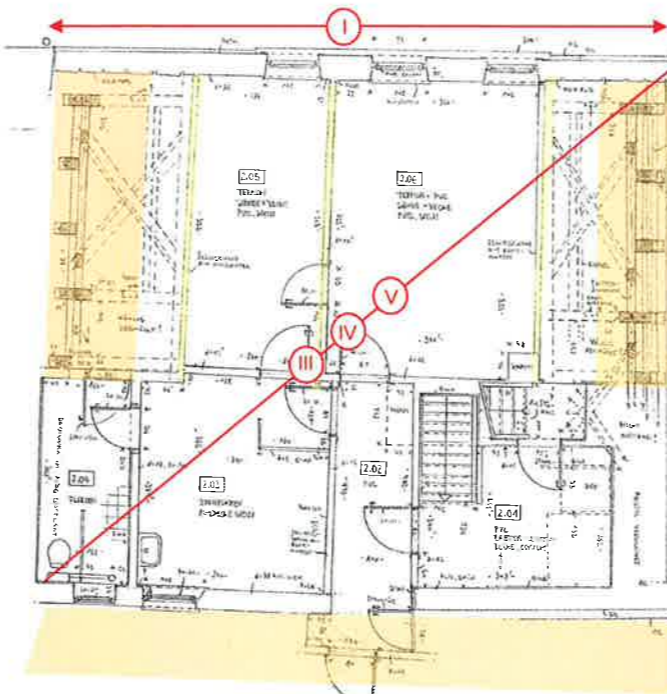
Grundriss 1. Obergeschoss

- Vollständiger Austausch erforderlich, Bereich eingestürzt oder erhebliche Einsturzgefahr
- Austausch erforderlich, Einsturzgefahr
- Austausch aufgrund vorhandener Schäden vermutlich erforderlich

- I Reparaturen im Außenbereich**
 - Öffnen und Injizieren im Mauerwerk
 - Abdichtung des Fundamentmauerwerks auf der Innen- und auf der Außenseite
 - Putzreparaturen/Putzerneuerung am Mauerwerk

- Weitgehender Austausch der Putzoberflächen
 - Großflächiger Mauerwerksaustausch in stark geschädigten Bereichen
 - Schließen und Injizieren von Rissen

- Entfeuchtung des Mauerwerks
 - Reparatur (Austausch, Ergänzung) von weichen und mörtelarmen Mörtelfugen
 - Lokale Mauerwerksinstandsetzungen (lose und gebrochene Steine)

- Vollflächige Öffnung und Kontrolle der Deckenbalken von oben oder unten
 - Erneuerung/Austausch zerstörter Deckenbereiche
 - Reparatur lokal geschädigter Deckenbalken (v.a. Balkenaufleger im Mauerwerk)
