**Bebauungsplan 09/60  
„Am Birkenberg“ DB 13**

**Hydraulische Untersuchung**

13.03.2023

Dr. Blasy - Dr. Øverland  
Ingenieure GmbH

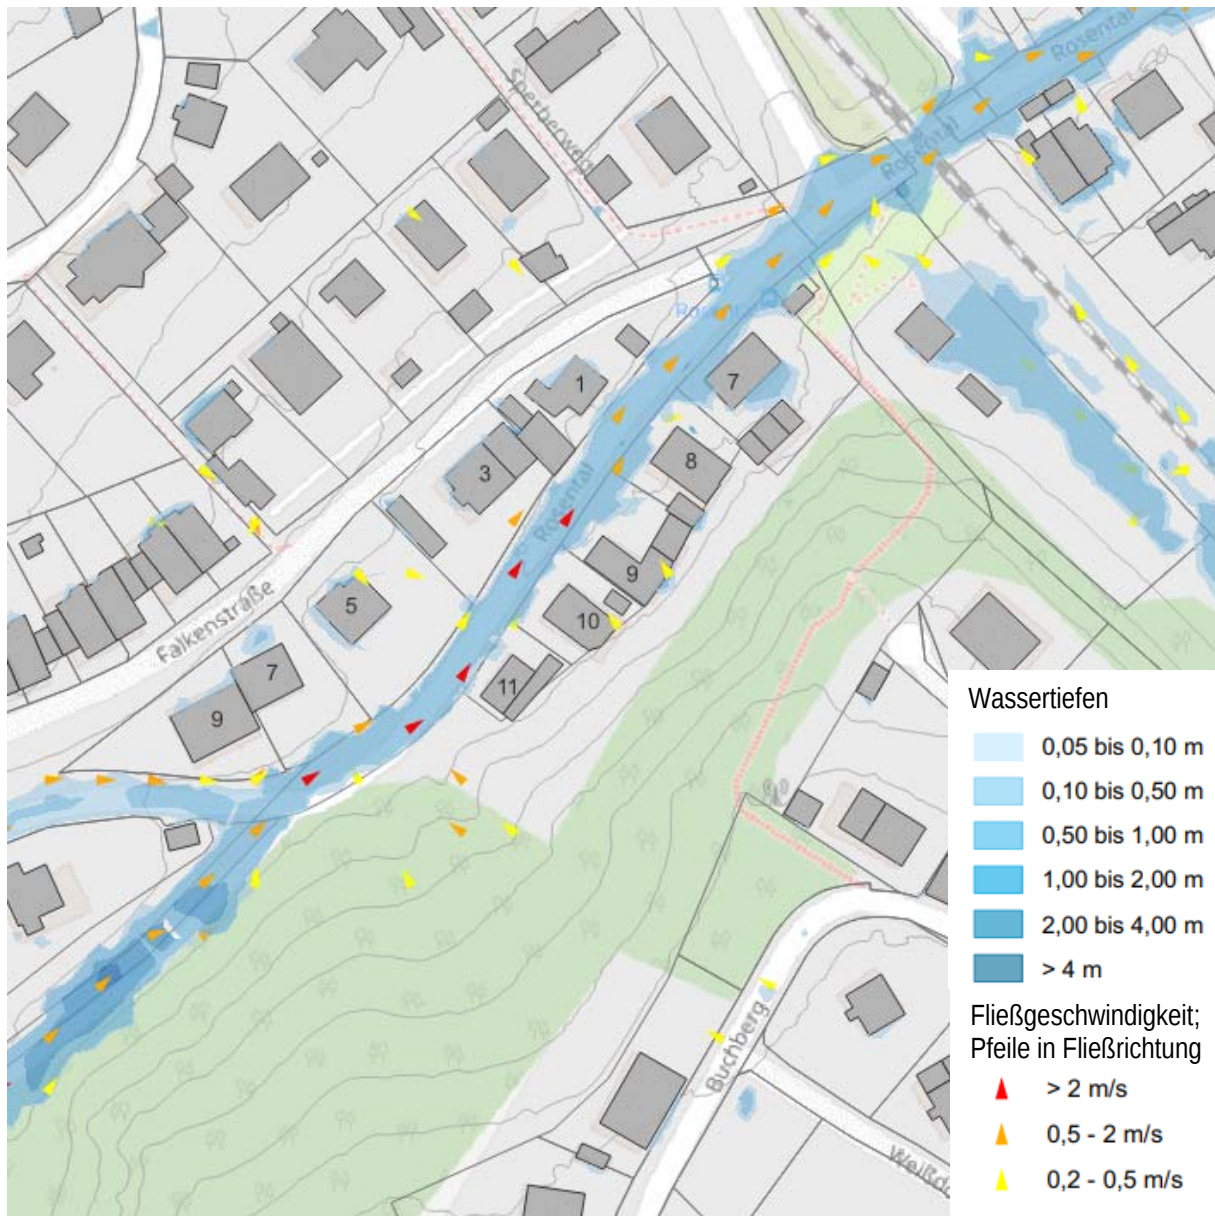
Abbildung 4.4: Gefahrenkarte N100

Bei einem 100-jährlichen Starkregenereignis stellen sich geringere Wasserspiegellagen im Vergleich zum Sturzflutereignis 2021 ein. In Abbildung 4.4 sind die Wassertiefen im Überschwemmungsgebiet ab 5 cm dargestellt. Die Gefährdungen durch Oberflächenwasser aus den angrenzenden Hanggebieten oder durch den Abfluss auf der Straße sind vergleichbar mit denen des Sturzflutereignisses 2021. Abbildung 4.5 und Abbildung 4.6 zeigen die Geländehöhen (grüne Ziffern) und die Wasserspiegellagen (blaue Ziffern) bei einem N100 im Höhensystem DHHN12.

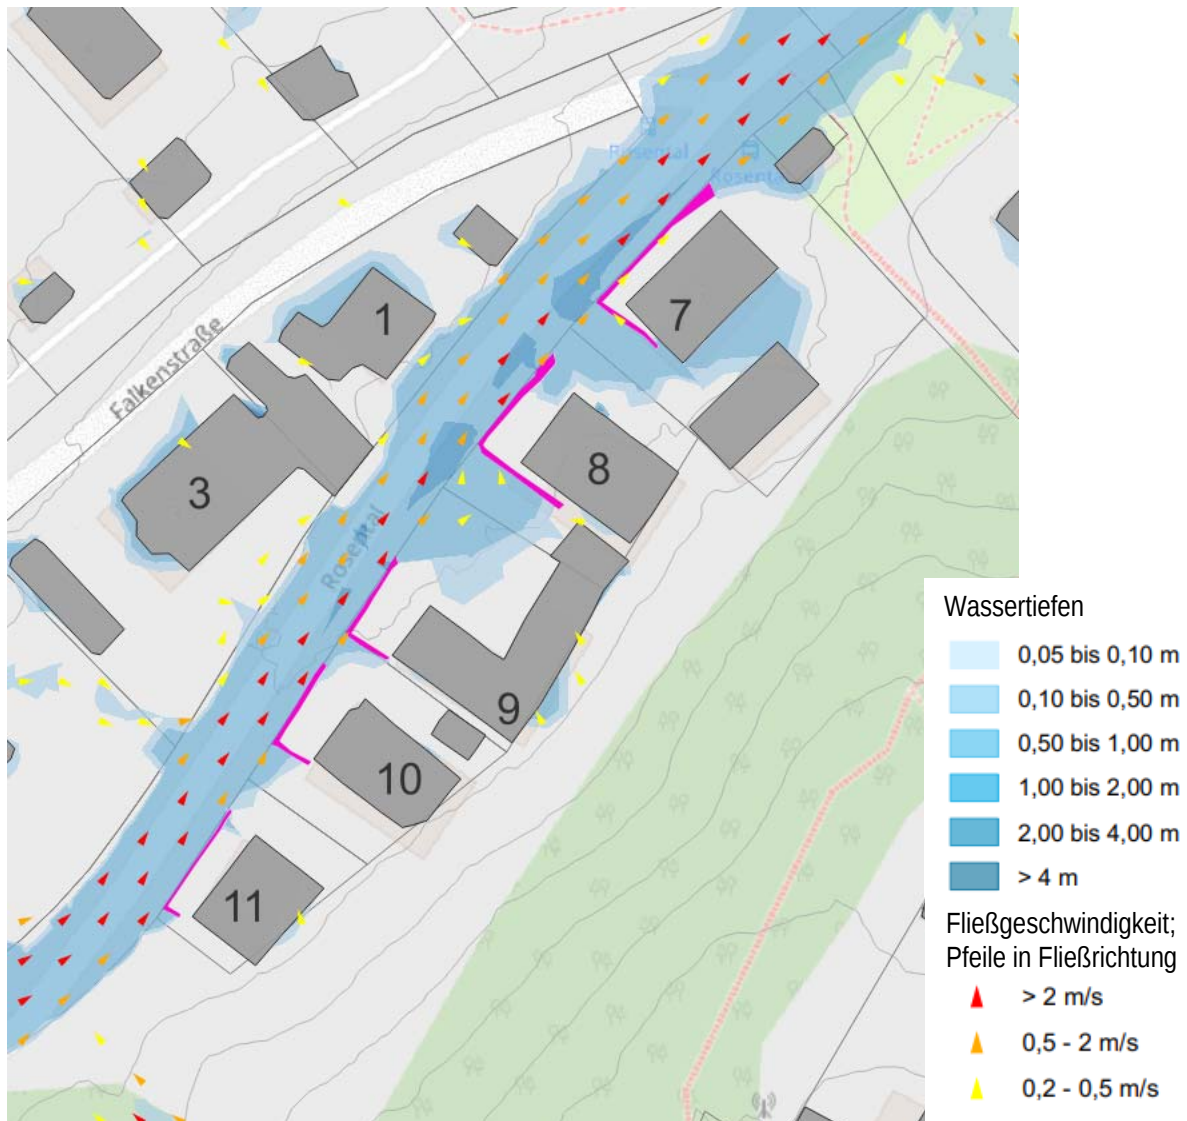
Abbildung 6.1: Überschwemmungsgebiet Planungszustand mit Wassertiefendarstellung  
(Planungsmaßnahmen: pink)

Es wird ermittelt inwieweit Schutzmaßnahmen im Sinne der Eigenvorsorge zu Wasserspiegelanstiegen und Betroffenheiten Dritten führen können. Hierzu wird ein fiktiver Planungszustand erstellt, der zum Schutz der Gebäude, beitragen kann. Die Schutzmaßnahmen wie Geländeanhebungen oder kleine Mauern werden als nicht durchströmbare Bereiche im hydraulischen Modell berücksichtigt. Anschließend werden Wasserspiegellagenberechnungen des Planungszustandes durchgeführt. Das Überschwemmungsgebiet wird ermittelt (siehe Abbildung 6.1) und die Wasserspiegellagen werden mit denen des Istzustandes verglichen. In Abbildung 6.2 werden die Wasserspiegelanstiege des Planungszustandes im Vergleich zum Istzustand
